# Asbestinventarisatetest

Louis Janssenslaan 71/201, 2100 Antwerpen

Attestnummer : 20250705-000145.001

**Asbestveilig** (maar niet asbestvrij)

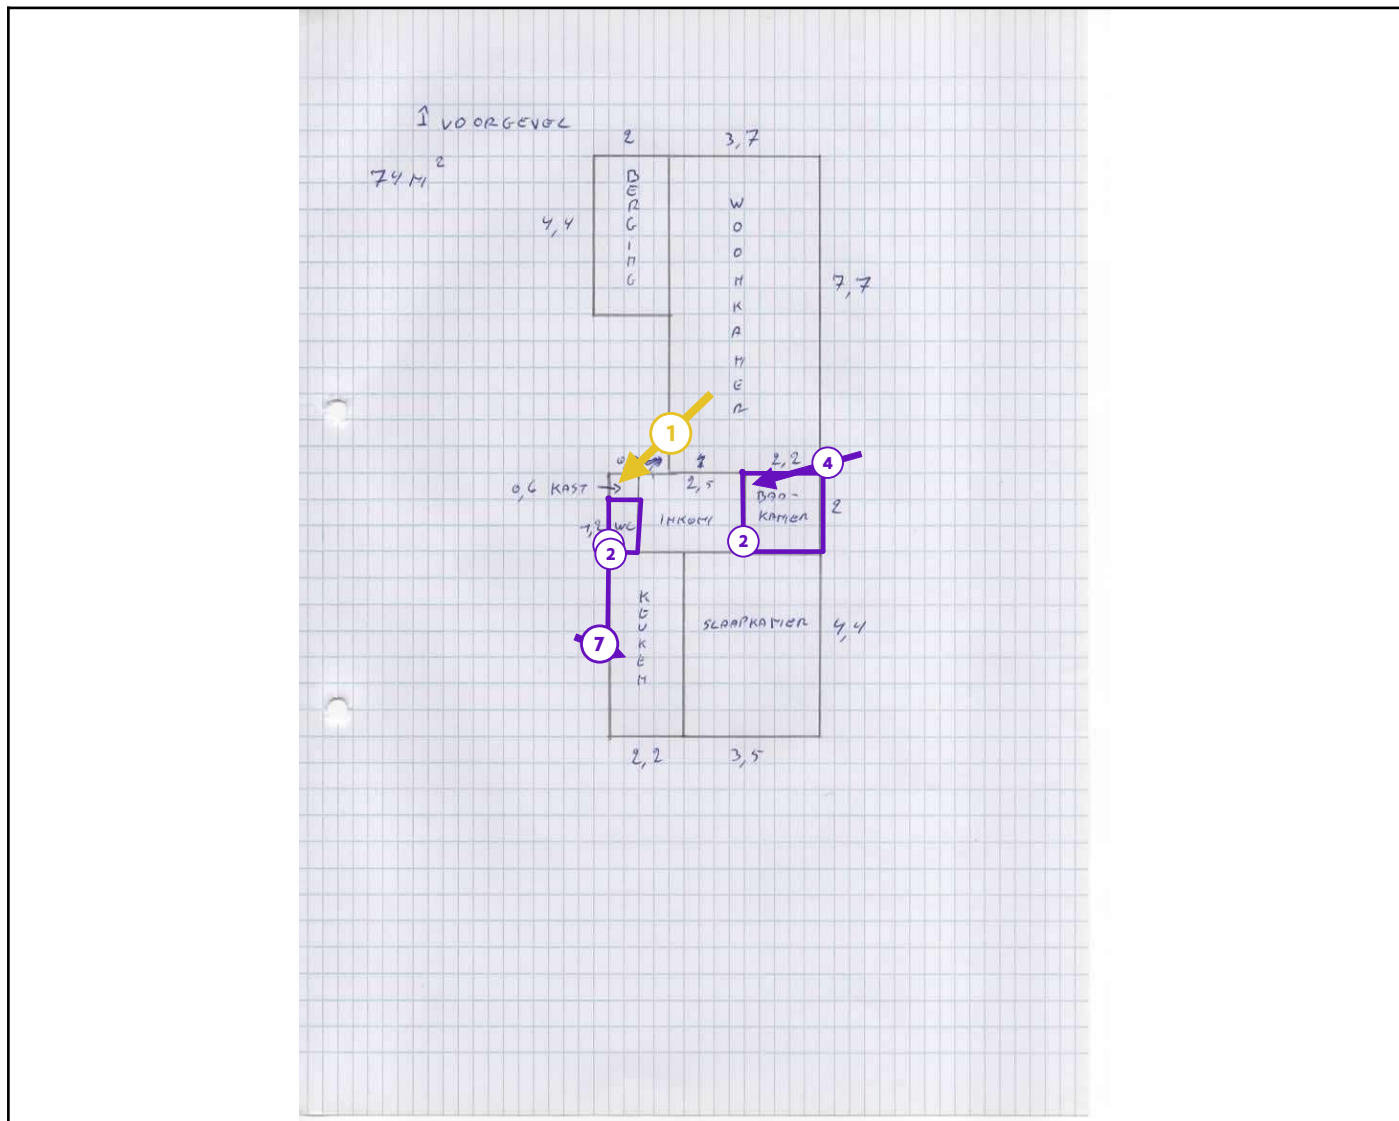
## Plan 1.2: App: HVAC / Tegellijm / Bakeliet

| Beschrijving | Type | Actie |
|---|---|---|
| 1. Bakeliet zekeringenkast | Asbestmateriaal | Zorgvuldig beheren |

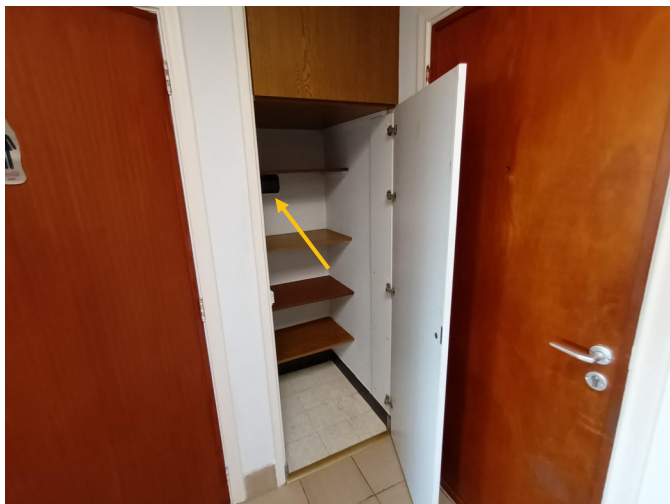
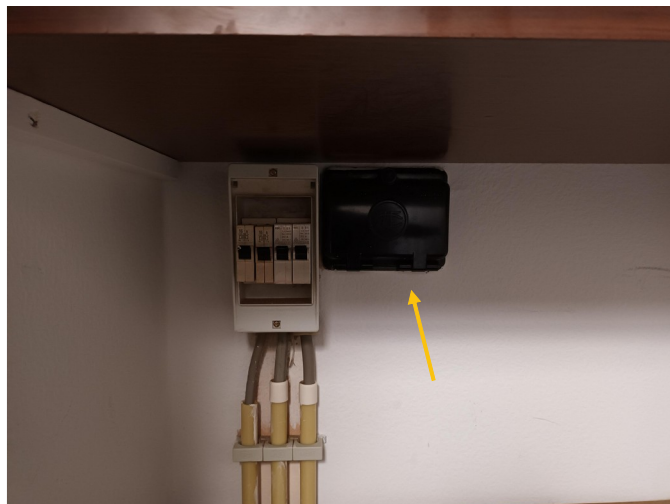
Het asbestmateriaal valt onder de mijlpaal van 2040.

| Eindbeoordeling materiaalrisico | Laag materiaalrisico en/of verlaagde kans op vezelvrijgave |

| Asbestsoort (vezeltype) | Crocidoliet aanwezig |
| Asbestconcentratie | Laag (< 50%) |
| Toestand van het materiaal | Onbeschadigd, niet verweerd |

| Beschrijving | Bakeliet zekeringenkast |

- Zorg voor een veilig beheer. Vermijd het beschadigen van het asbestmateriaal. Controleer de toestand jaarlijks op wijzigingen.

- Eenvoudige handelingen: mag via doe-het-zelf of door werknemer(s) met opleidingsattest eenvoudige handelingen  
Schakelaars, stopcontacten en andere gelijkaardige toepassingen kunnen eenvoudig losgeschroefd worden --  
> EH doe-het-zelf. Afgesloten of verzegelde kast --> EH opgeleid techniker personeel 8u basisopleiding asbest.

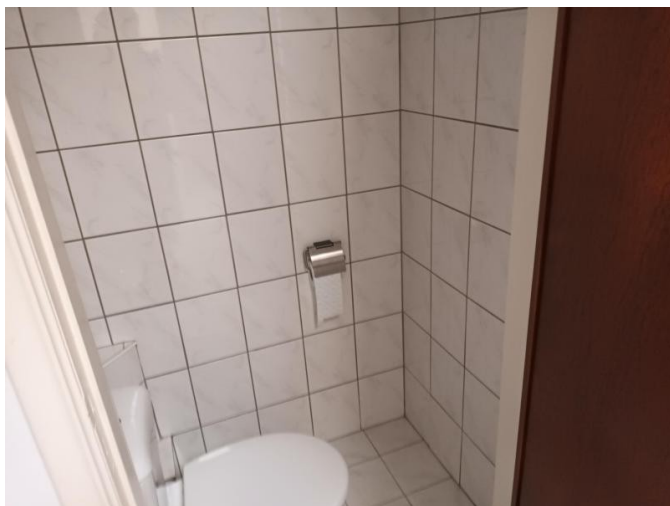
In het inspectieprotocol is een monstername van tegellijm verplicht om dit te identificeren als niet-asbesthoudend. Er waren geen facturen ter beschikking die bevestigen dat de tegels na 2001 waren geplaatst. Er waren geen bestaande beschadigingen aan de wandtegels om de lijm voldoende te kunnen inspecteren. Om dit af te toetsen is het aangewezen om bij eventuele renovatiewerken aan de tegels verder onderzoek/staalname te laten uitvoeren ter controle.

In uitzonderlijke gevallen kan de lijm waarmee deze zijn vastgehecht asbesthoudend zijn. Gezien het een niet-destructief

onderzoek betreft, werd er geen staal genomen. Bij afbraak van deze tegels, is het aangewezen deze lijm laag te laten analyseren op de aanwezigheid van asbest.

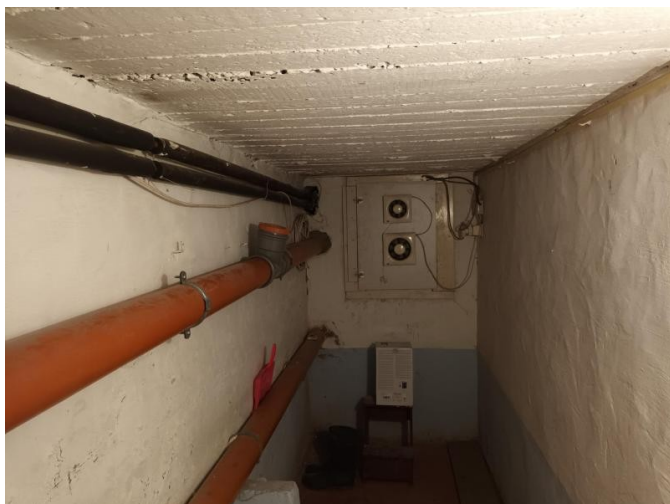
Geen verdachte materialen aangetroffen.

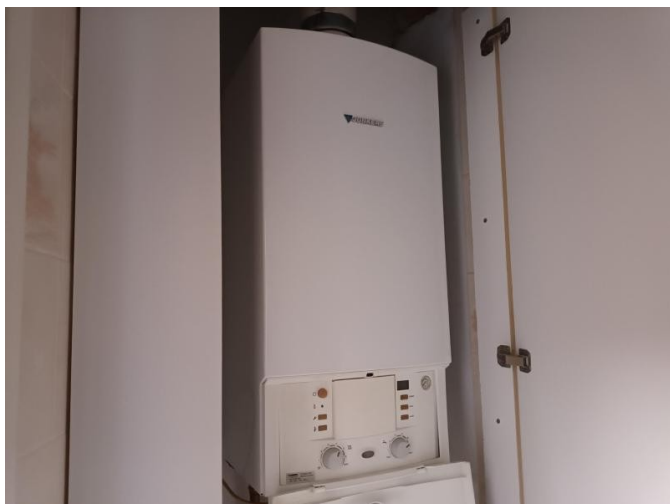
De ketel dateert van 2008. Deze is niet verdacht.

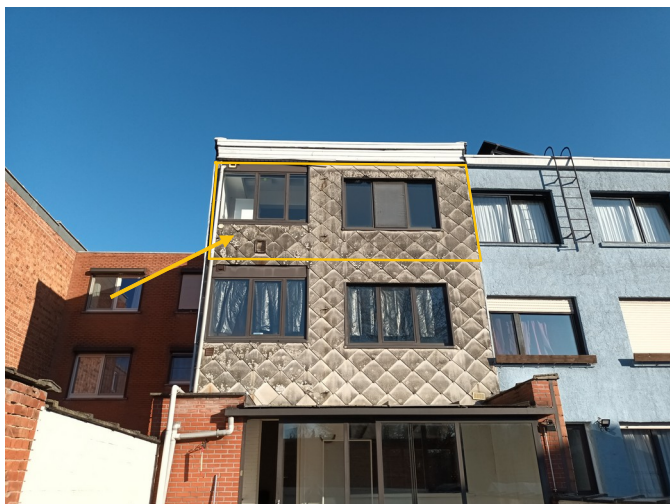
De gevelleien bestaan uit asbestcement. Deze vallen onder het beheer van de gemeenschappelijke delen en zullen in de inventaris GD beschreven worden.

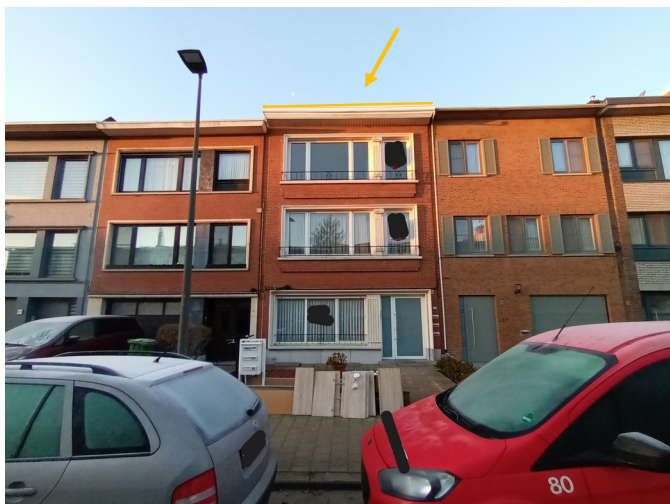
Roofing van een appartementsgebouw of garages in serie behoort tot de gemeenschappelijke delen.

De dakbedekking (roofing) zal gecontroleerd en beschreven worden in het asbestattest van de GD.

Bij werken of schade dit melden bij de gebouwbeheerder

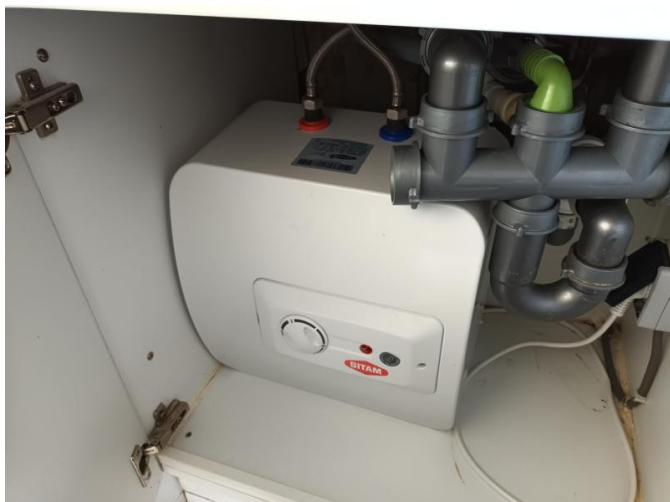
De boiler betreft een recentelijk model. Deze is niet verdacht.

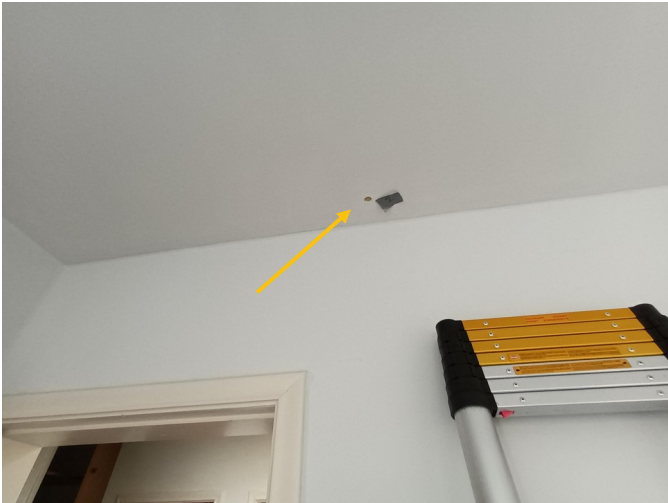
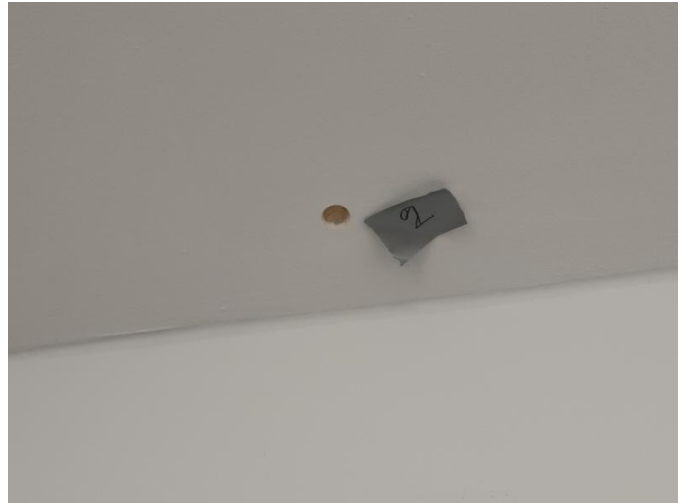
## Fiche 8: Pleisterwerk plafonds

Geen asbest

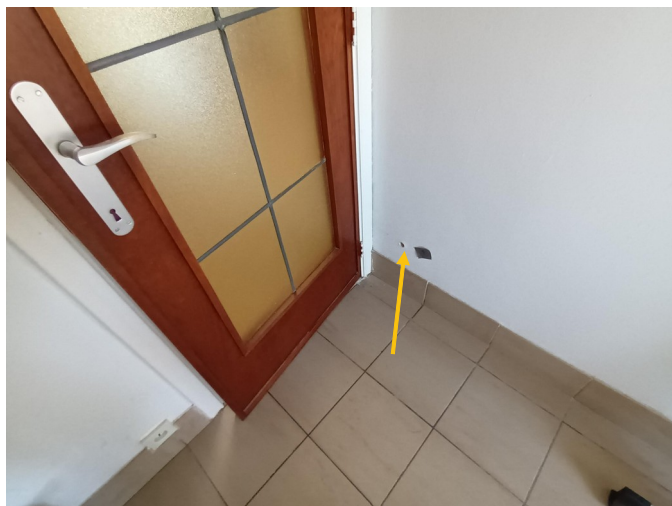
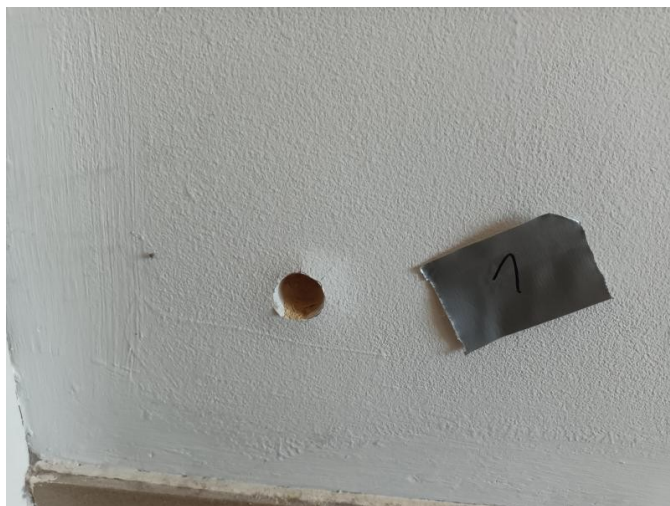
## Fiche 9: Pleisterwerk muren

Geen asbest
