# Asbestinventarisatetest

Beukenlaan 1, 9290 Berlare

Attestnummer : 20250825-000006.000

Uitgegeven op : 25.08.2025

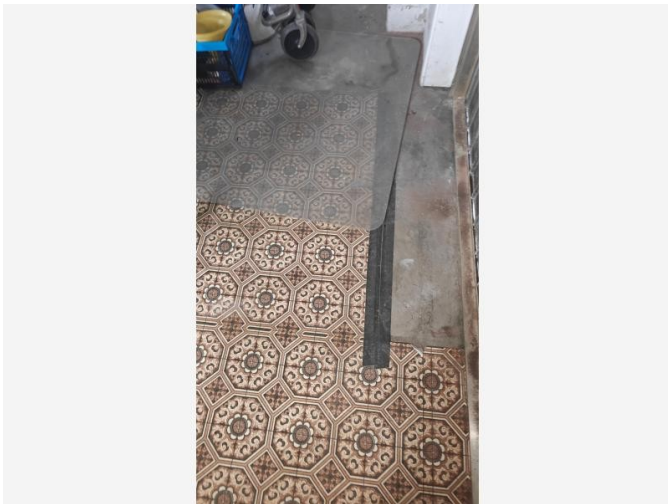
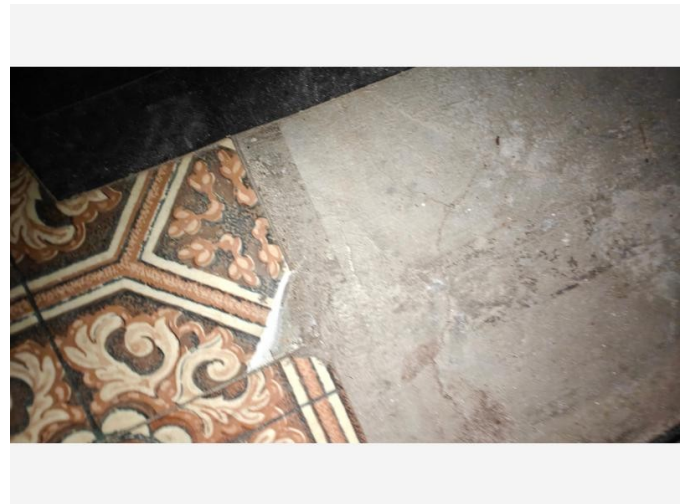
Doordat de vloerzeilen verlijmd zijn is dit niet het geval en zullen asbestvezels vrijkomen bij verwijdering.

| Eindbeoordeling materiaalisico | Verhoogd materiaalisico en/of verhoogde kans op vezelvrijgave |

| Gebondenheid | Categorie 2: niet-hechtgebonden met matrix |
| Asbestconcentratie | Hoog ( $\geq 50\%$ ) |
| Toestand van het materiaal | Licht beschadigd, licht verweerd. Intact calciumsilicaatmateriaal of categorie III 'gebondenheid' |

| Beschrijving | Vloerzeil kelder |

- Verwijder dit asbestmateriaal zo snel mogelijk. Volg de toestand goed op.

- Hermetische zone (erkend asbestverwijderaar)  
Hermetische zone (erkend asbestverwijderaar)

Hiervoor is hermetische zone nodig. Dit moet uitgevoerd worden door erkende firma.

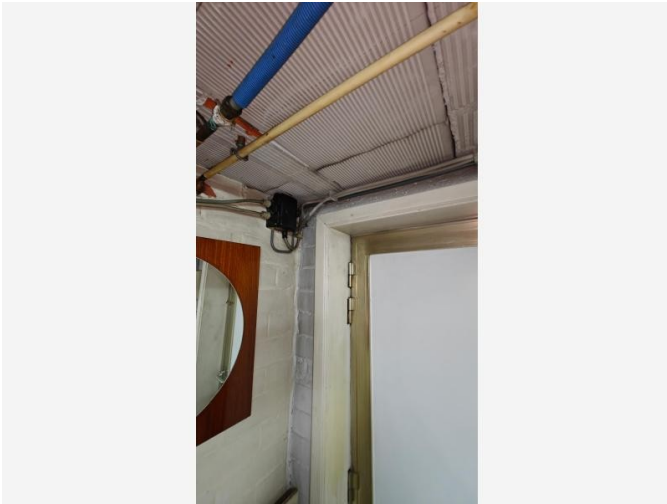
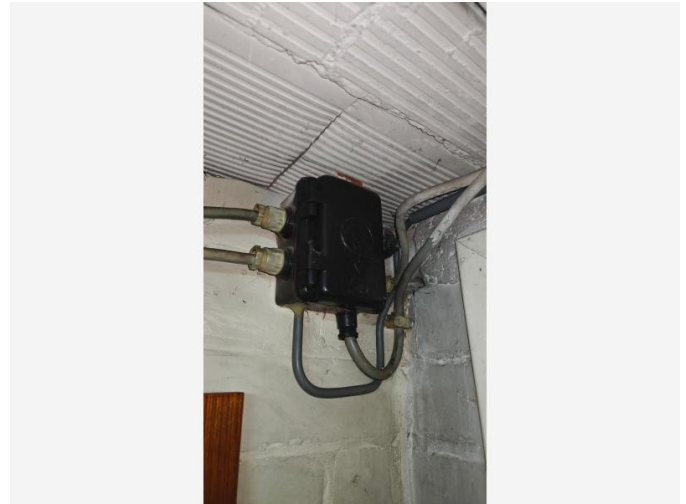
| Eindbeoordeling materiaalrisico | Laag materiaalrisico en/of verlaagde kans op vezelvrijgave |

| Asbestsoort (vezeltype) | Crocidoliet aanwezig |
| Toestand van het materiaal | Onbeschadigd, niet verweerd |

| Beschrijving | bakeliet |

- Zorg voor een veilig beheer. Vermijd het beschadigen van het asbestmateriaal. Controleer de toestand jaarlijks op wijzigingen.
- Voer bijkomende staalname(s) uit.

- Eenvoudige handelingen: mag via doe-het-zelf of door werknemer(s) met opleidingsattest eenvoudige handelingen  
Bakelietelementen met laag percentage asbest die niet beschadigd zijn.

Afgesloten of verzegelde kast --> Eenvoudige handelingen: opgeleid technieker personeel 8u basisopleiding asbest.

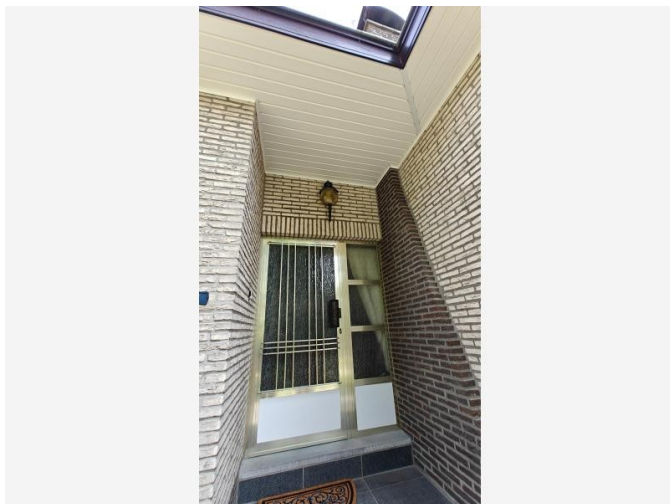
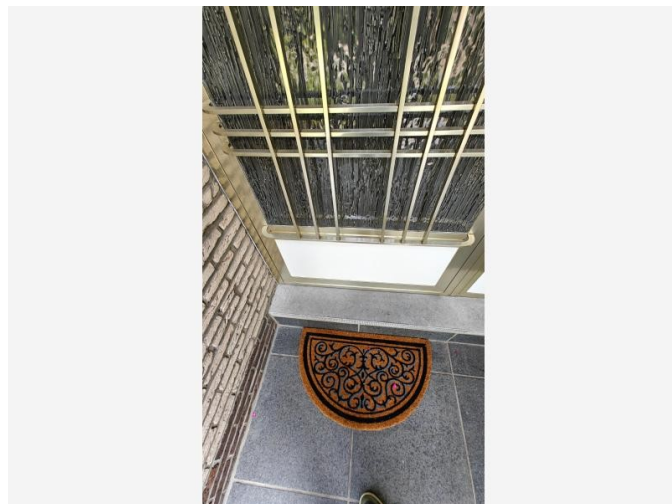
| Eindbeoordeling materiaalrisico | Laag materiaalrisico en/of verlaagde kans op vezelvrijgave |

| Asbestsoort (vezeltype) | Crocidoliet aanwezig |
| Toestand van het materiaal | Onbeschadigd, niet verweerd |

| Beschrijving | glasal panelen |

- Zorg voor een veilig beheer. Vermijd het beschadigen van het asbestmateriaal. Controleer de toestand jaarlijks op wijzigingen.
- Voer bijkomende staalname(s) uit.

- Eenvoudige handelingen: mag via doe-het-zelf of door werknemer(s) met opleidingsattest eenvoudige handelingen  
Deze toepassing kan door een aannemer die over een opleidingsattest eenvoudige handelingen beschikt of door een particulier (doe-het-zelf), verwijderd worden.

Het paneel kan verwijderd worden door plaatsers van nieuw raamwerk. Alle werknemers moeten beschikken over een opleiding 8u basisopleiding asbest

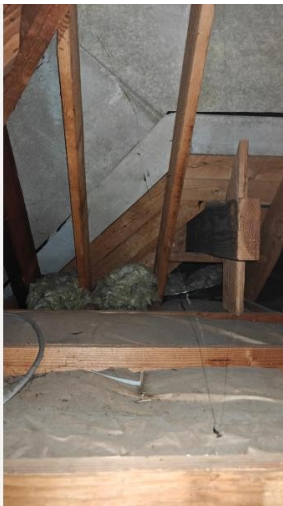
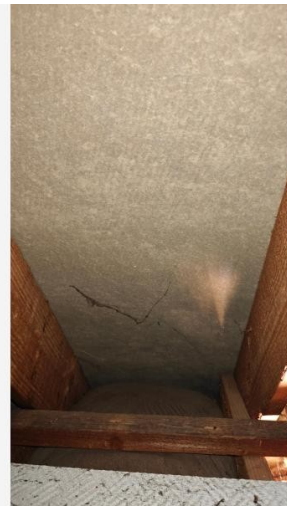
| Eindbeoordeling materiaalrisico | Zeer laag materiaalrisico en/of zeer lage kans op vezelvrijgave |

| Asbestsoort (vezeltype) | Alleen chrysotiel |
| Toestand van het materiaal | Onbeschadigd, niet verweerd |

| Beschrijving | onderdak hellend dak |

- Zorg voor een veilig beheer en verwijder dit asbestmateriaal wanneer het bij werken eenvoudig bereikbaar wordt. Controleer de toestand jaarlijks op wijzigingen.

- Eenvoudige handelingen: mag via doe-het-zelf of door werknemer(s) met opleidingsattest eenvoudige handelingen  
Deze toepassing kan door een aannemer die over een opleidingsattest eenvoudige handelingen beschikt of door een particulier (doe-het-zelf), verwijderd worden. Verwijder de dakpannen. Erna voorzichtig houten draaglatjes en onderdakplaten loswrikken, asbesthoudende platen 1 voor 1 en in hun geheel verwijderen. Niet gooien en geen stortkokers gebruiken

Omwille van de hoogte overlaten aan dakwerker met opleidingsattest eenvoudige handelingen 8u.

Nodige PBMs dragen bij verwijderen: mondk masker ffp3, handschoenen, overschoenen en tyvec (type Cat III, type 5 en 6)

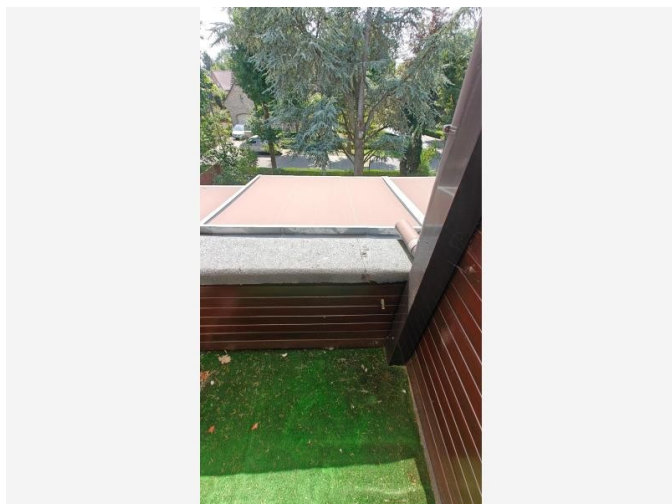
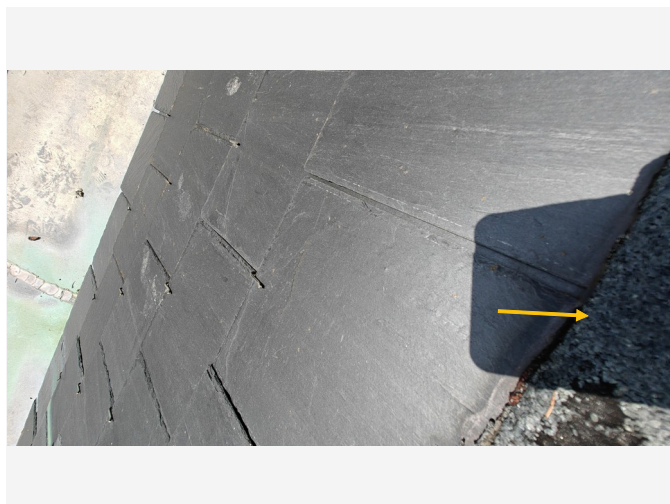
## Fiche 12: roofing

Geen asbest

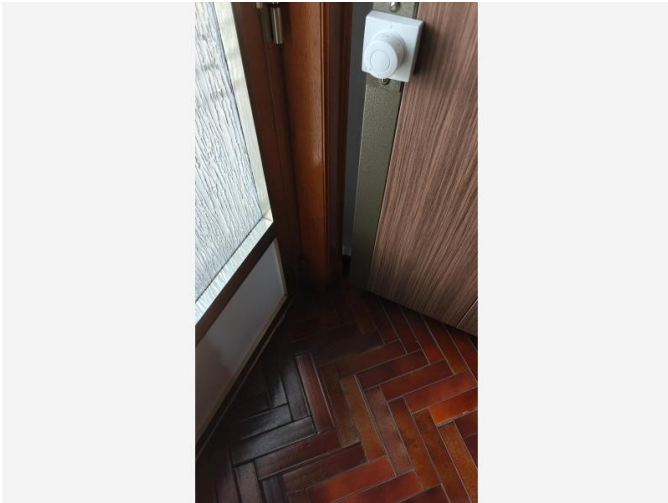
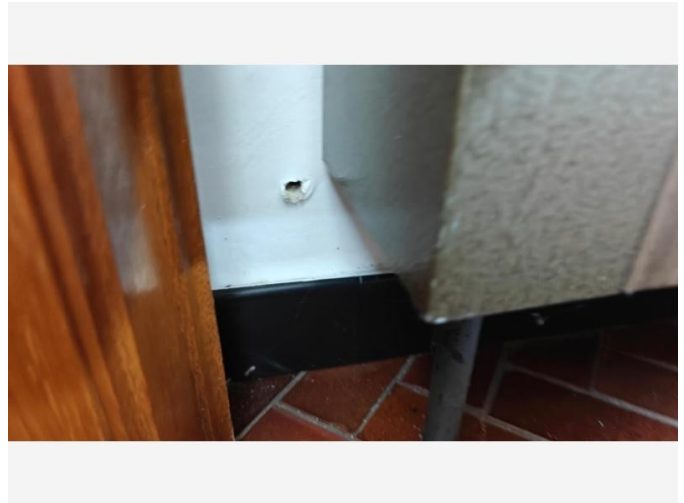
## Fiche 13: pleisterwerk muur

Geen asbest

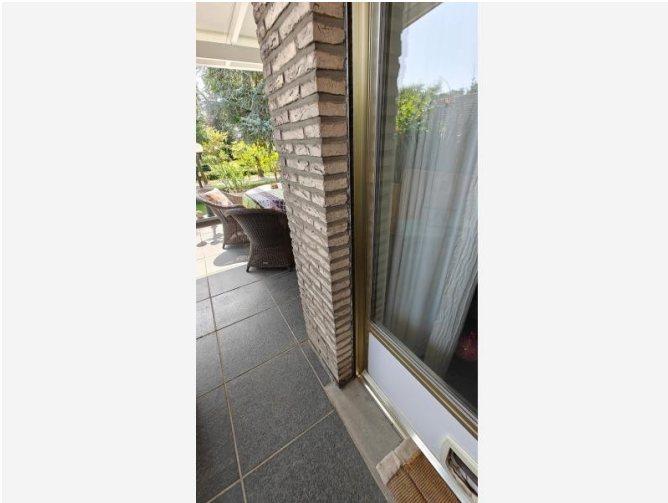
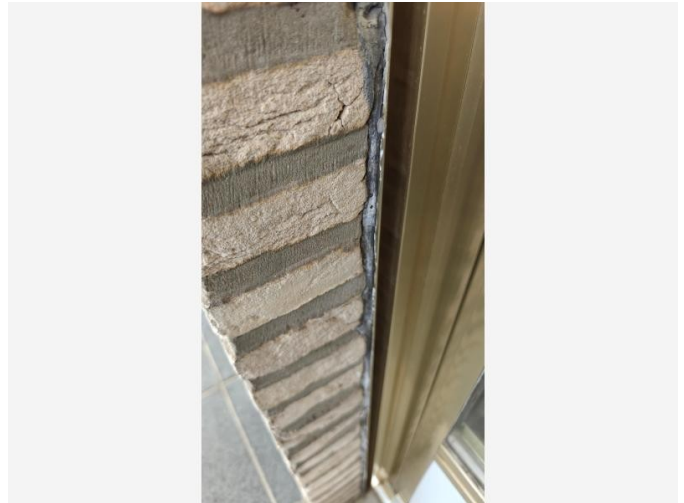
## Fiche 14: mastiek ramen woning

Geen asbest
