# Asbestinventarisatetest

Geelsebaan 34, 2430 Laakdal

Attestnummer : 20250820-000253.000

**Niet-asbestveilig**

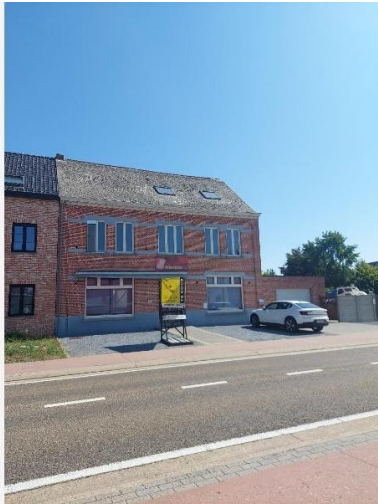
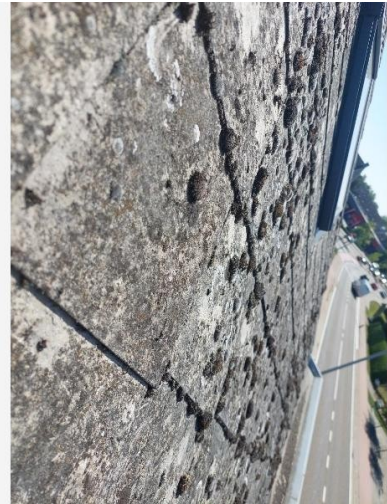
Overzichtsfoto

Detailfoto

Het asbestmateriaal valt onder de mijlpaal van 2034.

| Eindbeoordeling materiaalrisico | Verhoogd materiaalrisico en/of verhoogde kans op vezelvrijgave |

| Toestand van het materiaal | Matig beschadigd, matig verweerd |

| # | Type | Referentie | Resultaat |
|---|---|---|---|
| 1.1 | Puntmonster | 2.01 | Chrysotiel |

| Asbestmateriaal | Dak- en gevelbekleding - Lei, shingle |

Verwijderen

- Zorg voor een veilig beheer. Vermijd het beschadigen van het asbestmateriaal. Controleer de toestand jaarlijks op wijzigingen.
- Hemelwater dat afspoelt van asbestcement daken of gevels kan asbestdeeltjes bevatten. Gebruik het enkel voor gesloten circuits (bv. spoelen toiletten). Reinig na het vervangen van het dak of de gevel de dakgoten en regenwaterput of -ton om asbesthoudend sediment of slib te verwijderen

- Eenvoudige handelingen: mag via doe-het-zelf of door werknemer(s) met opleidingsattest eenvoudige handelingen  
De leien kunnen verwijderd worden door de nagels en leihaken te demonteren. Vermijd het (verder) beschadigen en breken van de leien. Na de verwijdering dienen de leien in de desbetreffende zakken te worden gelegd en naar het recyclagepark te worden afgevoerd.

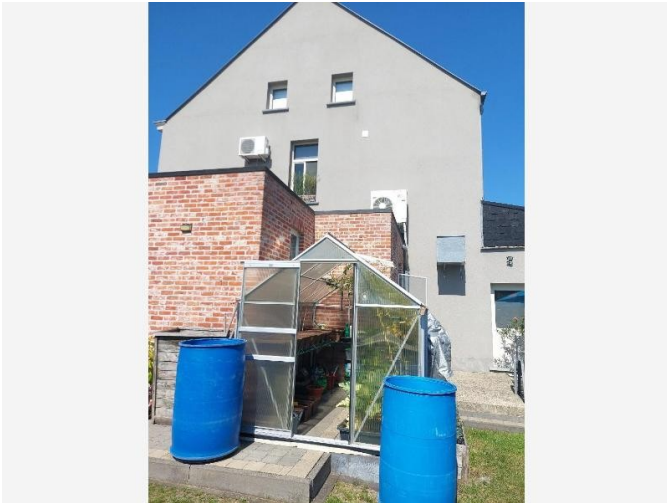
**Bouwjaar:** 2012

*Constructies gebouwd vanaf 2001 moeten niet onderzocht worden*

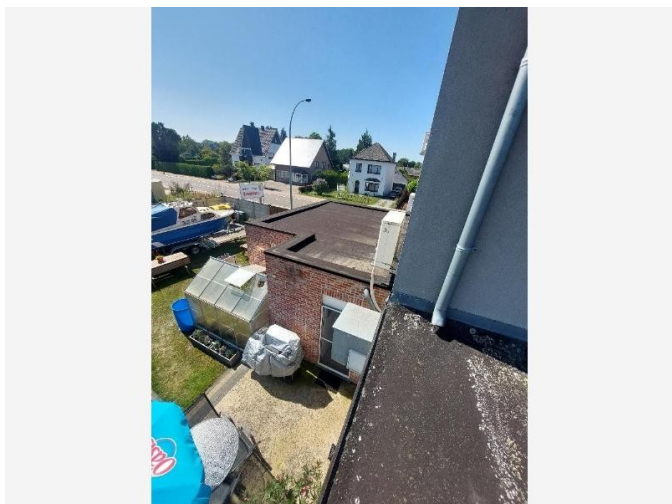
De garage heeft een EPDM-dakbedekking. Deze is niet-asbestverdacht.

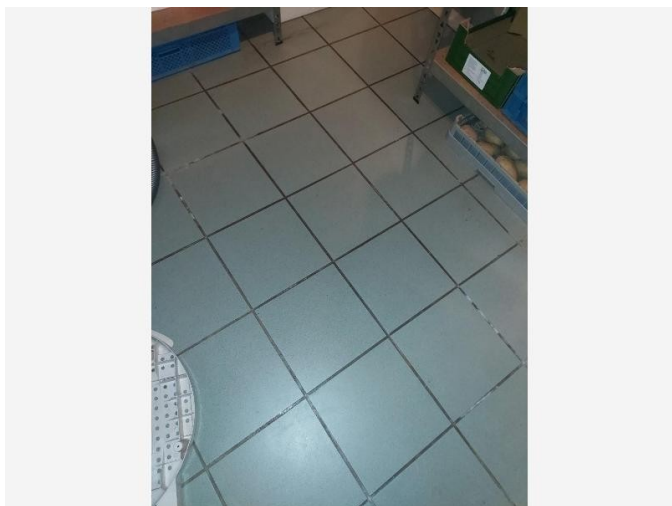
De lijmlaag waarin de tegels liggen kan eventueel asbestvezels bevatten. Tijdens het plaatsbezoek lagen er geen tegels los en kon de lijm niet onderzocht worden.

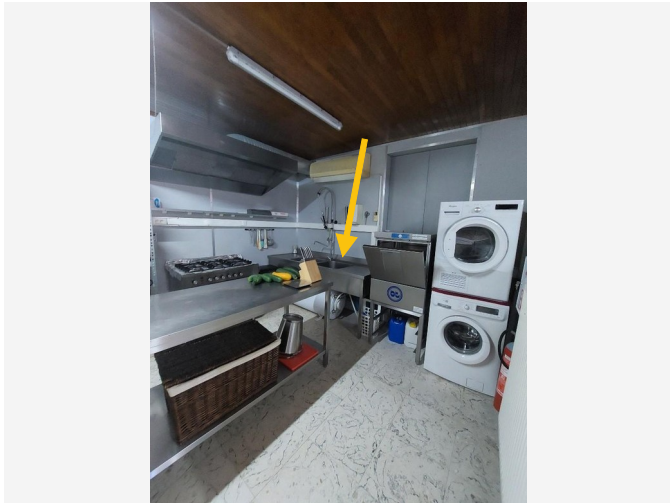
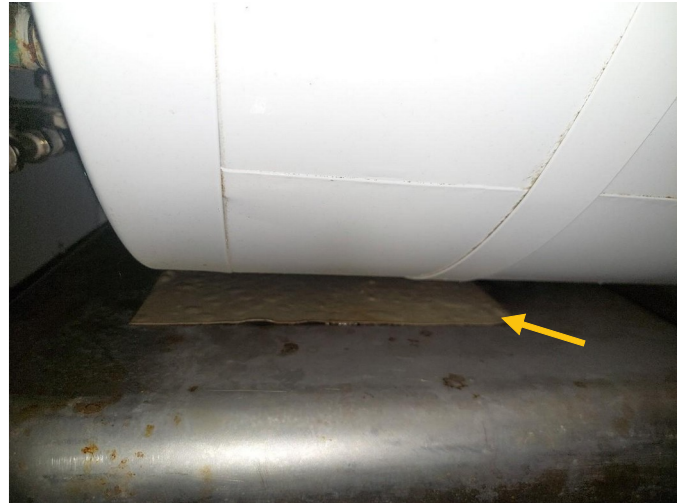
## Fiche 5: Bitumen gootsteen GLV

Geen asbest

| # | Type | Referentie | Resultaat |
|---|---|---|---|
| 5.1 | Puntmonster | 1.01 | Geen asbest |

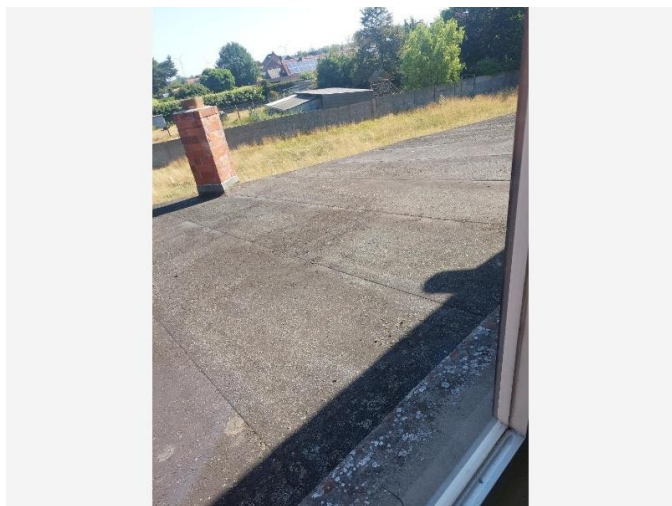
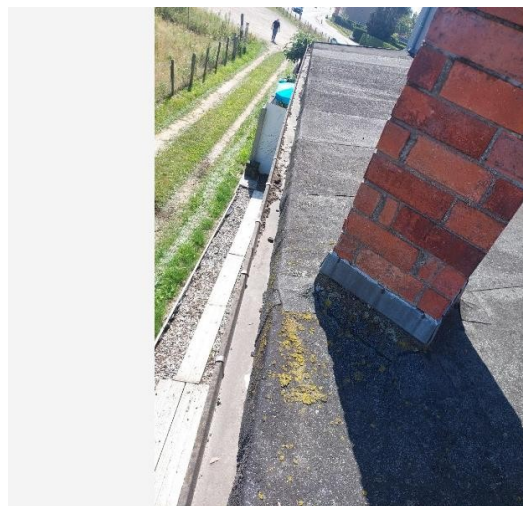
## Fiche 6: Roofing

Geen asbest

| # | Type | Referentie | Resultaat |
|---|---|---|---|
| 6.1 | Puntmonster | 3.01 | Geen asbest |

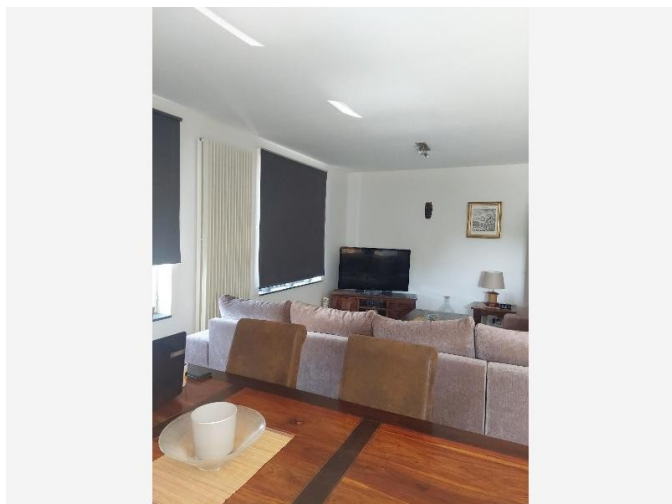
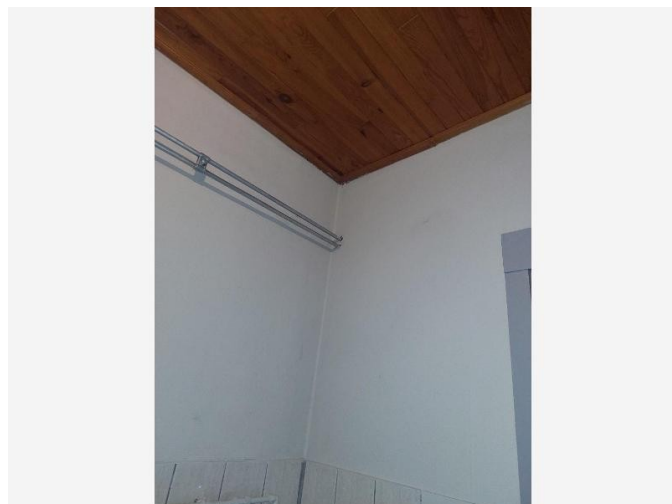
## Fiche 7: Pleister muren

Geen asbest

| # | Type | Referentie | Resultaat |
|---|---|---|---|
| 7.1 | Mengmonster | 0.01 | Geen asbest |

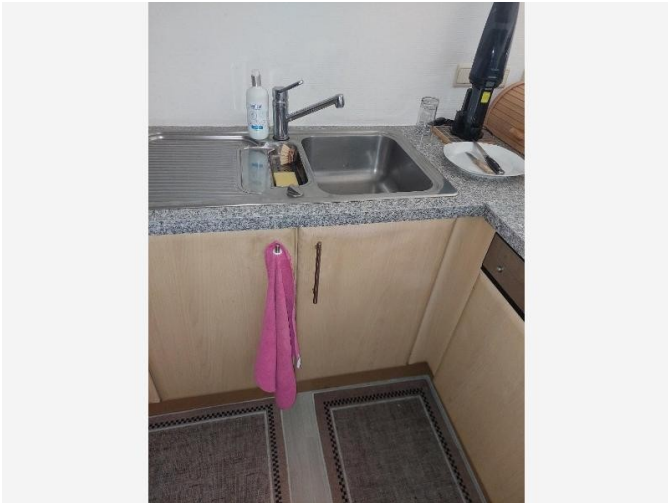
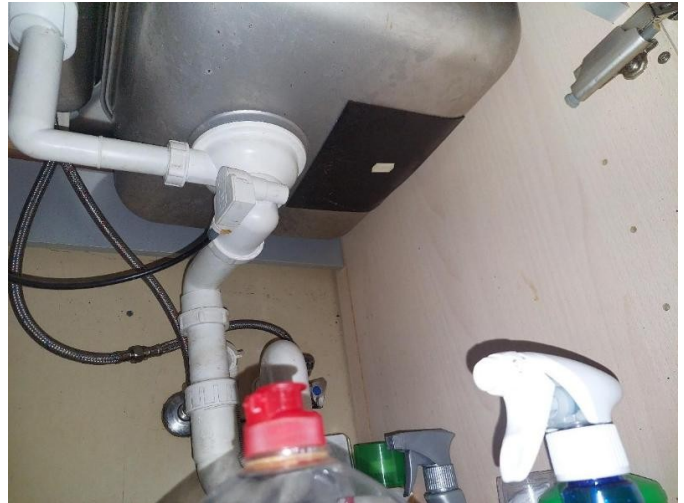
## Fiche 8: Bitumen gootsteen verdiep

Geen asbest

| # | Type | Referentie | Resultaat |
|---|---|---|---|
| 8.1 | Puntmonster | 1.02 | Geen asbest |

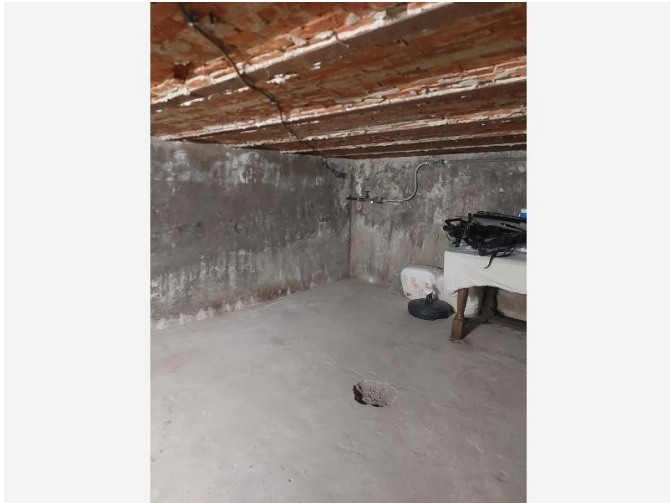
## Fiche 9: Cementering

Geen asbest

| # | Type | Referentie | Resultaat |
|---|---|---|---|
| 9.1 | Puntmonster | 0.03 | Geen asbest |
