# Asbestinventarisatetest

Ninoofsesteenweg 33, 1670 Pepingen

Attestnummer : 20250117-000378.000

Uitgegeven op : 17.01.2025

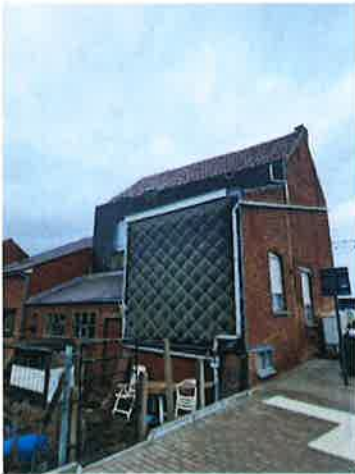
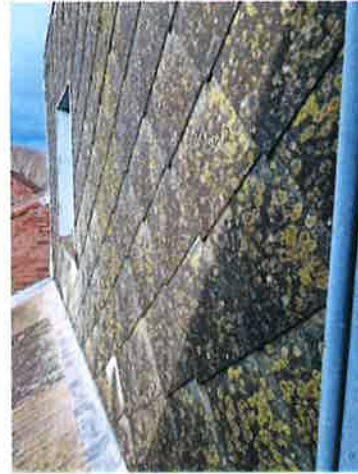
Het asbestmateriaal valt onder de mijlpaal van 2034.

**Verwijderen**

| Eindbeoordeling materiaalrisico | Verhoogd materiaalrisico en/of verhoogde kans op vezelvrijgave |

| Gebondenheid | Categorie 1: hechtgebonden in oorsprong |
| Asbestsoort (vezeltype) | Crocidoliet aanwezig |
| Asbestconcentratie | Laag (< 50%) |
| Af schermingsgraad van het gehele materiaal | Geheel of deels vrij aan de buitenlucht |
| Toestand van het materiaal | Matig beschadigd, matig verweerd |

| Beschrijving | Gevelleien |
| Hoeveelheid (oppervlakte - aantal) | • 60,00 m <sup>2</sup> - 1 stuk |

- Zorg voor een veilig beheer en verwijder dit asbestmateriaal wanneer het bij werken eenvoudig bereikbaar wordt. Controleer de toestand jaarlijks op wijzigingen.
- Verwijder dit asbestmateriaal zo snel mogelijk. Volg de toestand goed op.

- Eenvoudige handelingen: mag via doe-het-zelf of door werknemer(s) met opleidingsattest eenvoudige handelingen  
Deze toepassing kan een doe-het-zelf verwijderen indien dit op een veilige en correcte manier gebeurt. Gezien de gevaren van asbest, is het aangeraden (indien u niet vertrouwd bent met de verwijdering van asbesthoudende materialen) om hiervoor een gespecialiseerde firma in te schakelen.

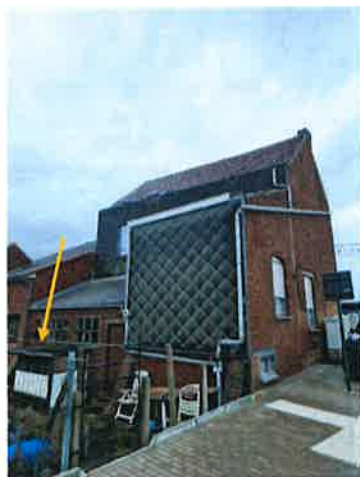
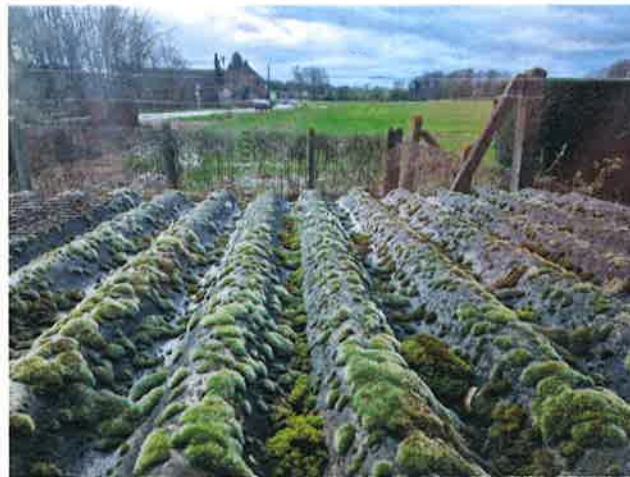
## Fiche 2: Golfplaten dak

Het asbestmateriaal valt onder de mijlpaal van 2034.

**Verwijderen**

| Eindbeoordeling materiaalarisico | Verhoogd materiaalarisico en/of verhoogde kans op vezelvrijgave |

| Asbestsoort (vezeltype) | Crocidoliet aanwezig |
| Toestand van het materiaal | Matig beschadigd, matig verweerd |

| Beschrijving | Golfplaten dak |
| Hoeveelheid (oppervlakte - aantal) | • 2,00 m <sup>2</sup> - 1 stuk |

- Zorg voor een veilig beheer en verwijder dit asbestmateriaal wanneer het bij werken eenvoudig bereikbaar wordt. Controleer de toestand jaarlijks op wijzigingen.
- Verwijder dit asbestmateriaal zo snel mogelijk. Volg de toestand goed op.

- Eenvoudige handelingen: mag via doe-het-zelf of door werknemer(s) met opleidingsattest eenvoudige handelingen  
Deze toepassing kan een doe-het-zelver verwijderen indien dit op een veilige en correcte manier gebeurt. Gezien de gevaren van asbest, is het aangeraden (indien u niet vertrouwd bent met de verwijdering van asbesthoudende materialen) om hiervoor een gespecialiseerde firma in te schakelen.

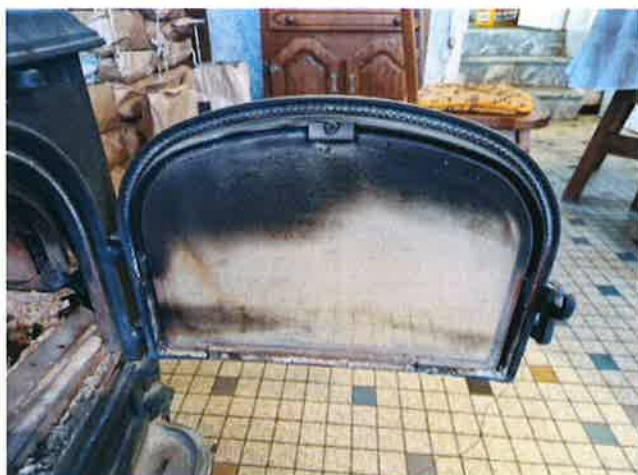
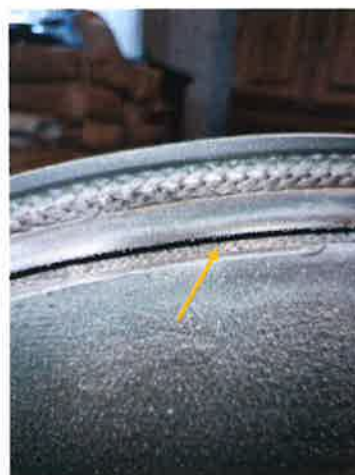
## Fiche 3: Asbestkoord

Het asbestmateriaal valt onder de mijlpaal van 2034.

**Verwijderen**

| Eindbeoordeling materiaalisico | Verhoogd materiaalisico en/of verhoogde kans op vezelvrijgave |

| Gebondenheid | Categorie 3: niet-hechtgebonden met weinig of geen matrix |
| Asbestsoort (vezeltype) | Crocidoliet aanwezig |
| Asbestconcentratie | Hoog ( $\geq 50\%$ ) |

| Opmerking | De opgegeven hoeveelheid is bij benadering. Er zijn 2 koorden aanwezig waarvan 1 asbestverdacht. Deze is aangeduid met de pijl op de foto. |

- Verwijder dit asbestmateriaal zo snel mogelijk. Volg de toestand goed op.

- Eenvoudige handelingen: mag via doe-het-zelf of door werknemer(s) met opleidingsattest eenvoudige handelingen  
Deze toepassing kan een doe-het-zelf verwijderen indien dit op een veilige en correcte manier gebeurt. Gezien de gevaren van asbest, is het aangeraden (indien u niet vertrouwd bent met de verwijdering van asbesthoudende materialen) om hiervoor een gespecialiseerde firma in te schakelen.

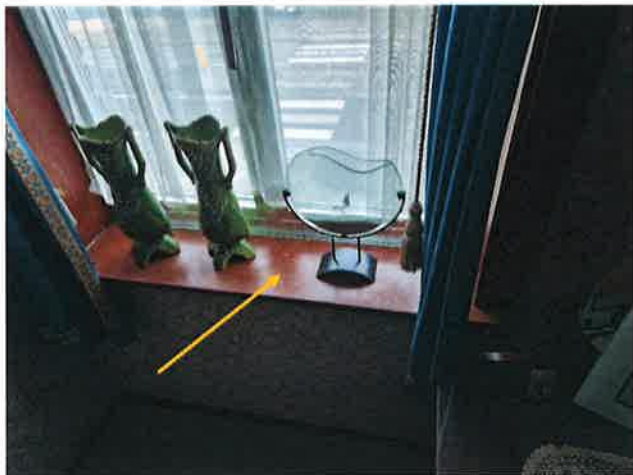
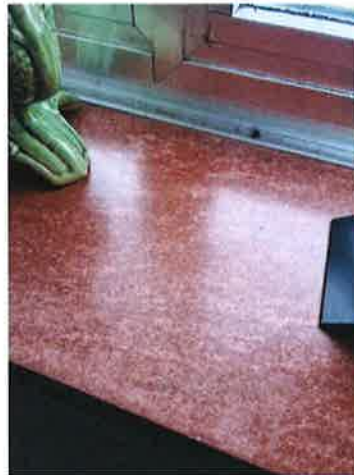
## Fiche 4: Venstertablet

Het asbestmateriaal valt onder de mijlpaal van 2040.

**Zorgvuldig beheren**

| Eindbeoordeling materiaalisico | Laag materiaalisico en/of verlaagde kans op vezelvrijgave |

| Asbestsoort (vezeltype) | Crocidoliet aanwezig |

| Beschrijving | Venstertablet |

- Zorg voor een veilig beheer en verwijder dit asbestmateriaal wanneer het bij werken eenvoudig bereikbaar wordt. Controleer de toestand jaarlijks op wijzigingen.

- Eenvoudige handelingen: mag via doe-het-zelf of door werknemer(s) met opleidingsattest eenvoudige handelingen  
Deze toepassing kan een doe-het-zelf verwijderen indien dit op een veilige en correcte manier gebeurt. Gezien de gevaren van asbest, is het aangeraden (indien u niet vertrouwd bent met de verwijdering van asbesthoudende materialen) om hiervoor een gespecialiseerde firma in te schakelen.

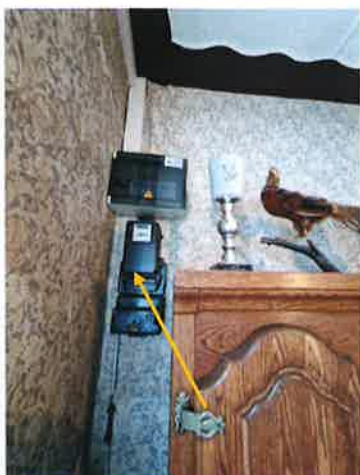
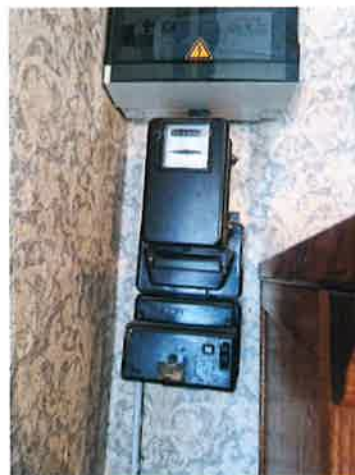
## Fiche 5: Bakeliet schakelmateriaal

Het asbestmateriaal valt onder de mijlpaal van 2040.

Zorgvuldig beheren

| Eindbeoordeling materiaalrisico | Laag materiaalrisico en/of verlaagde kans op vezelvrijgave |

| Asbestsoort (vezeltype) | Crocidoliet aanwezig |

| <b>Beschrijving</b> | Bakeliet schakelmateriaal |

- Scherm in afwachting van verwijdering het asbestmateriaal af van luchtstromingen en verstoring: bijvoorbeeld door het te verpakken, te fixeren, af te dekken, signalisatie - afbakening aan te brengen, ...
- Zorg voor een veilig beheer en verwijder dit asbestmateriaal wanneer het bij werken eenvoudig bereikbaar wordt. Controleer de toestand jaarlijks op wijzigingen.

- Eenvoudige handelingen: mag via doe-het-zelf of door werknemer(s) met opleidingsattest eenvoudige handelingen  
Deze toepassing kan een doe-het-zelver verwijderen indien dit op een veilige en correcte manier gebeurt. Gezien de gevaren van asbest, is het aangeraden (indien u niet vertrouwd bent met de verwijdering van asbesthoudende materialen) om hiervoor een gespecialiseerde firma in te schakelen.

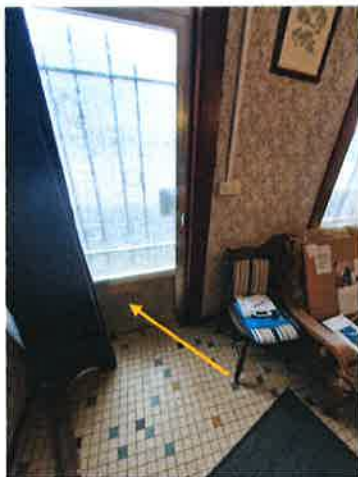
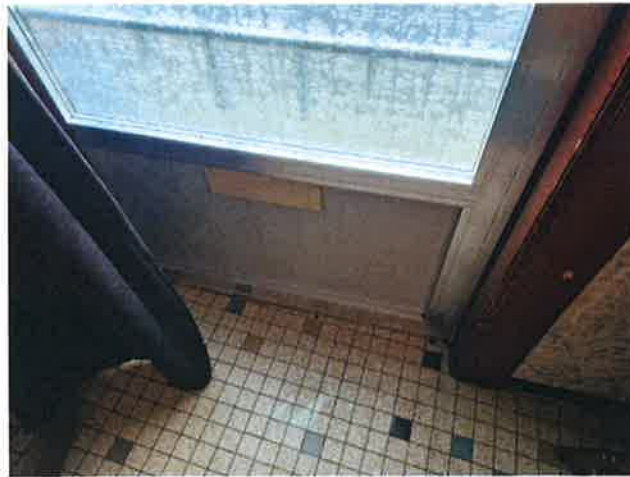
## Fiche 6: Deurpaneel

Het asbestmateriaal valt onder de mijlpaal van 2040.

Zorgvuldig beheren

| Eindbeoordeling materiaalrisico | Zeer laag materiaalrisico en/of zeer lage kans op vezelvrijgave |

| Asbestsoort (vezeltype) | Crocidoliet aanwezig |

| Beschrijving | Deurpaneel |

- Zorg voor een veilig beheer. Vermijd het beschadigen van het asbestmateriaal. Controleer de toestand jaarlijks op wijzigingen.

- Eenvoudige handelingen: mag via doe-het-zelf of door werknemer(s) met opleidingsattest eenvoudige handelingen  
Deze toepassing kan een doe-het-zelf verwijderen indien dit op een veilige en correcte manier gebeurt. Gezien de gevaren van asbest, is het aangeraden (indien u niet vertrouwd bent met de verwijdering van asbesthoudende materialen) om hiervoor een gespecialiseerde firma in te schakelen.

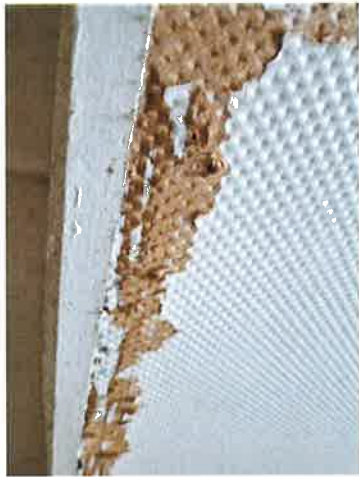
# Fiche 7: Plafonds

Plafonds bestaan uit gepreste platen.

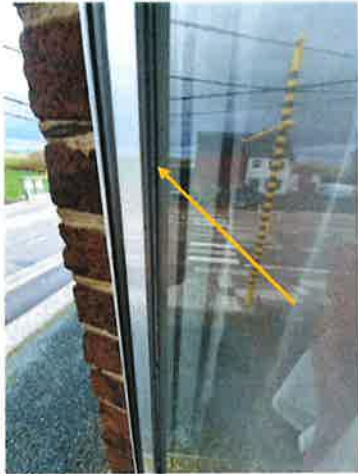
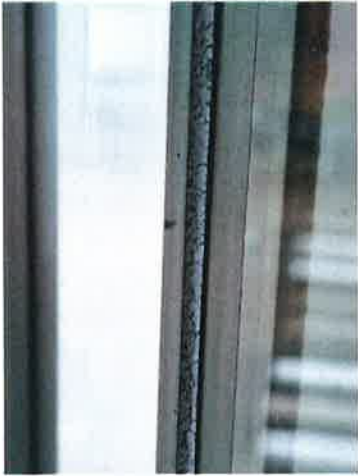
## Fiche 8: Mastiek rond de ramen

Geen asbest

| # | Type | Referentie | Resultaat |
|---|---|---|---|
| 8.1 | Mengmonster | MM02 | Geen asbest |

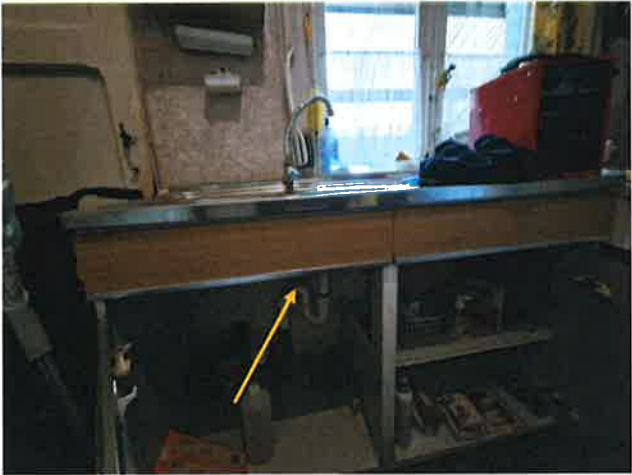
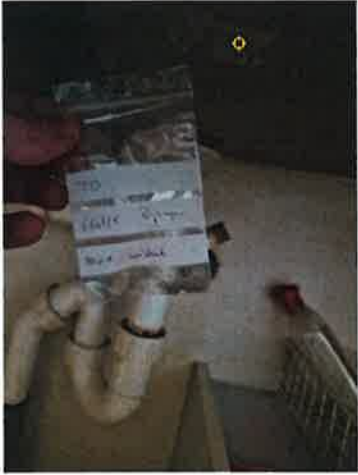
## Fiche 9: Anti-dreunlaag

Geen asbest

| # | Type | Referentie | Resultaat |
|---|---|---|---|
| 9.1 | Puntmonster | PM01 | Geen asbest |

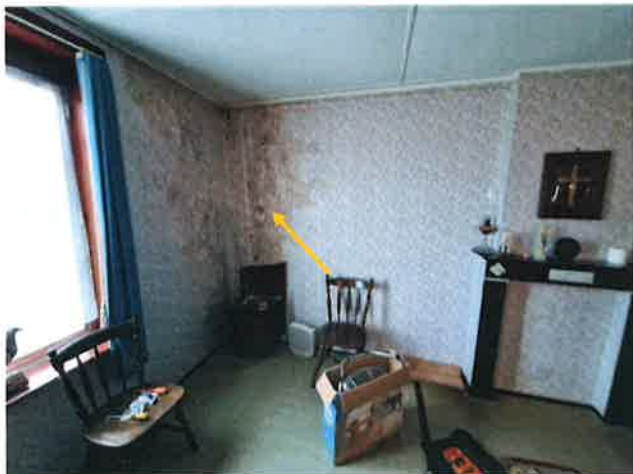
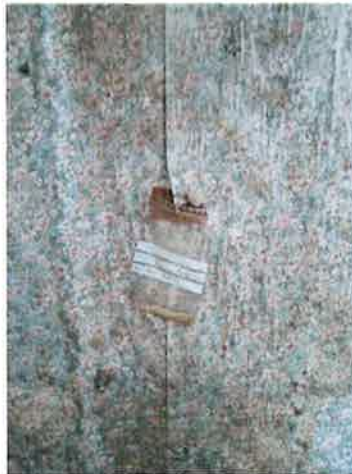
## Fiche 10: Pleisterwerk muren

Geen asbest
