# Asbestinventarisatetest

Pleasantstraat 105, 9100 Sint-Niklaas

Attestnummer : 20230220-000008.000

Uitgegeven op : 20.02.2023

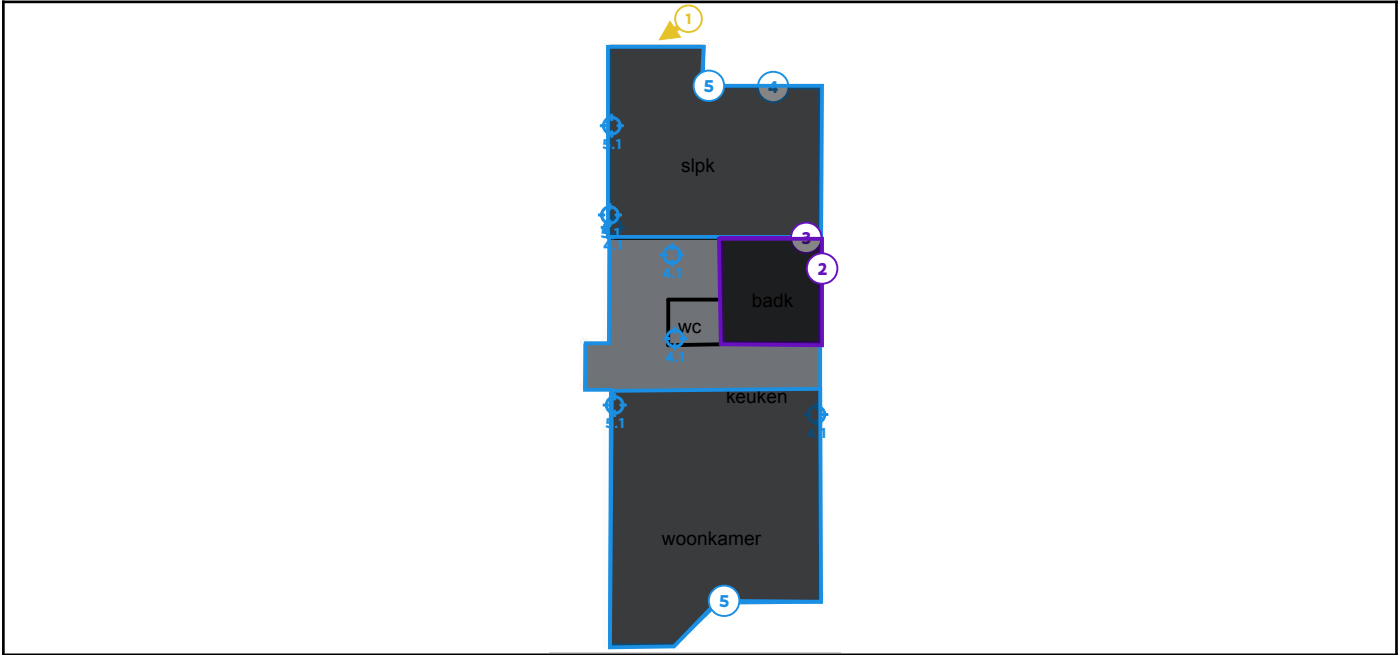
# Plan 1.1: grondvlak

| Beschrijving | Type | Actie |
|---|---|---|
| 1. plaat onderaan raam | Asbestmateriaal | Zorgvuldig beheren |
| 2. Lijmresten tegels (vloer) | Advies | - |
| 3. Lijmresten tegels (muur) | Advies | - |
| 4. pleisterwerk muur | Geen asbest | - |
| 5. pleisterwerk plafond | Geen asbest | - |

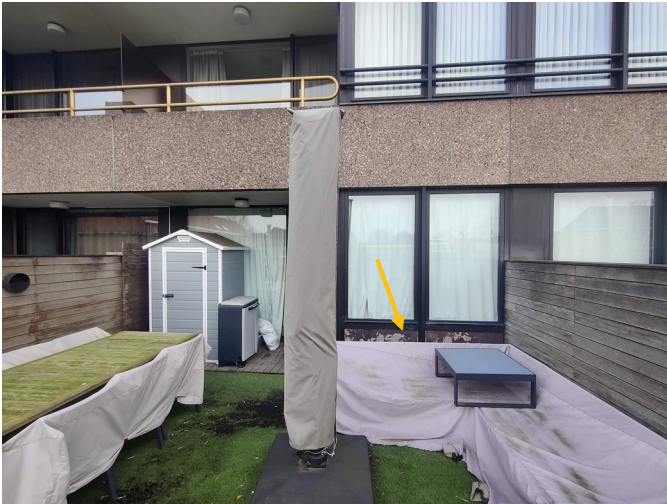
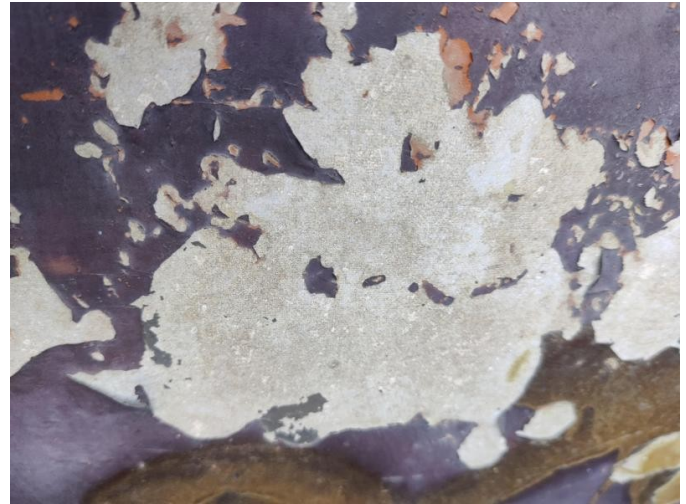
Overzichtsfoto

Detailfoto

Het asbestmateriaal valt onder de mijlpaal van 2040.

| Eindbeoordeling materiaalisico | Laag materiaalisico en/of verlaagde kans op vezelvrijgave |

| Asbestsoort (vezeltype) | Crocidoliet aanwezig |
| Toestand van het materiaal | Onbeschadigd, niet verweerd |

| Beschrijving | plaat onderaan raam |
| Asbestmateriaal | Plaat, paneel, tablet - Geëmailleerd, type Glasal |

- Zorg voor een veilig beheer. Vermijd het beschadigen van het asbestmateriaal. Controleer de toestand jaarlijks op wijzigingen.

Het paneel kan verwijderd worden door plaatsers van nieuw raamwerk. Alle werknemers moeten beschikken over een opleiding 8u basisopleiding asbest.

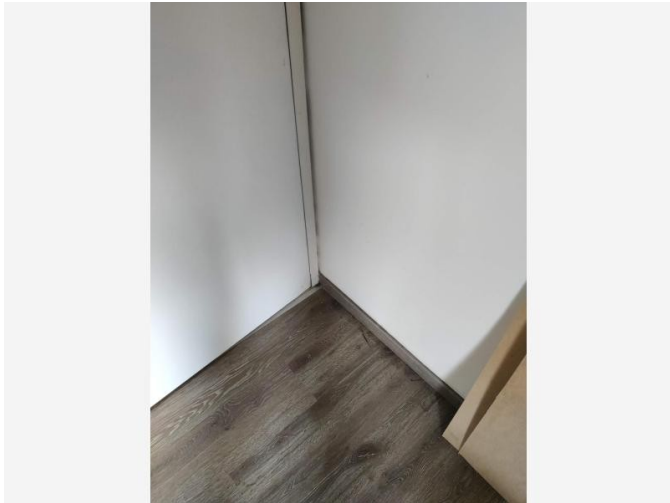
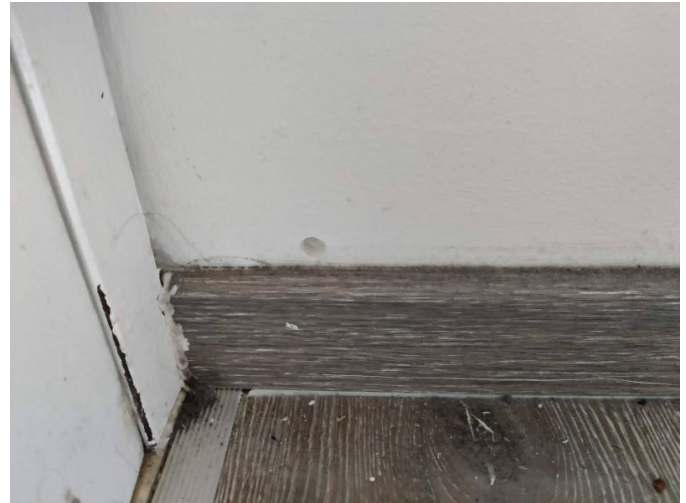
## Fiche 4: pleisterwerk muur

Overzichtsfoto

Detailfoto

Geen asbest

| # | Type | Referentie | Resultaat |
|---|---|---|---|
| 4.1 | Mengmonster | 1 | Geen asbest |

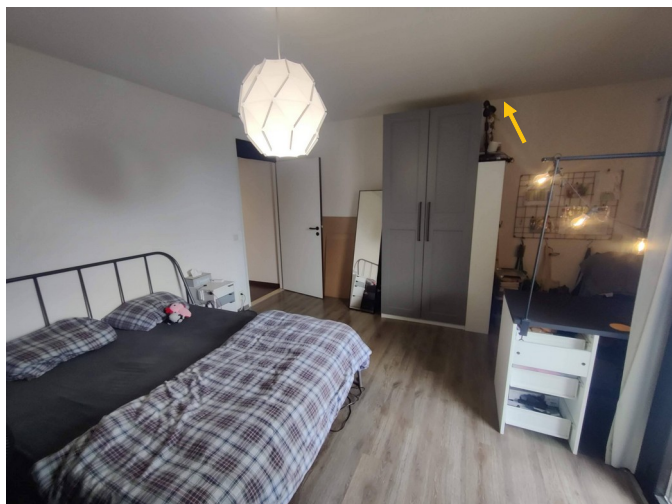
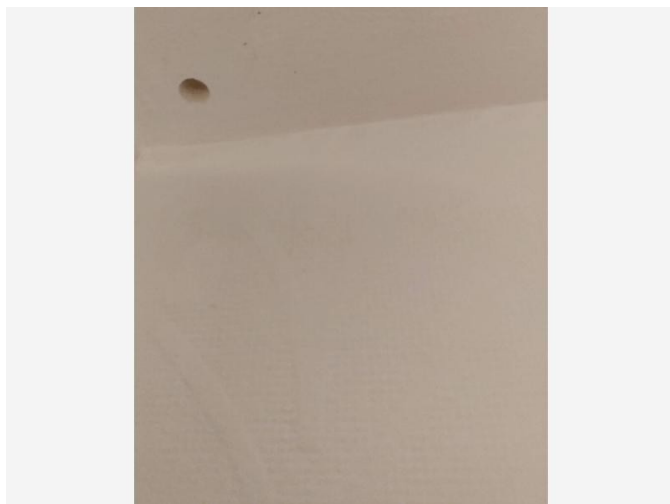
## Fiche 5: pleisterwerk plafond

Overzichtsfoto

Detailfoto

Geen asbest

| # | Type | Referentie | Resultaat |
|---|---|---|---|
| 5.1 | Mengmonster | 2 | Geen asbest |
