# Asbestinventarisatattest

Smekaertstraat 33, 8660 De Panne

Attestnummer : 20250908-000197.000

**Niet-asbestveilig**

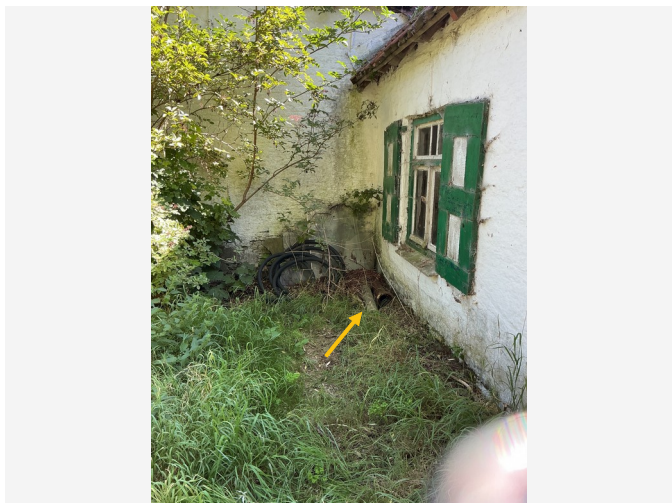
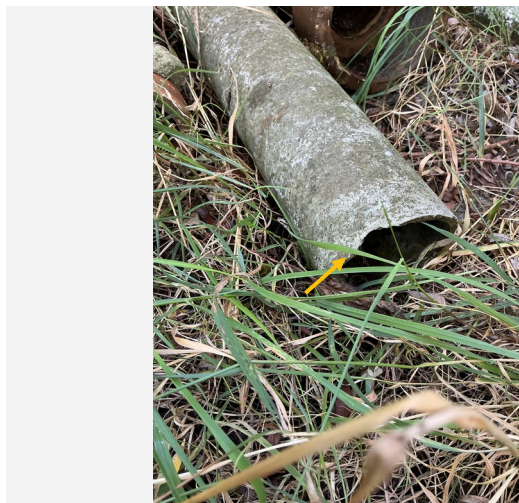
# Fiche 1: Cementbuizen achter woning en rechtse stal

Asbestmateriaal - afvalstof

| Beschrijving | Cementbuizen achter woning en rechtse stal |
| Type afvalstof | Betreft stock-voorraad of gedemonteerde asbestmaterialen |
| Asbestmaterialen | <ul style="list-style-type: none"><li>• Buis, koker, leiding, pijp, doorvoer</li></ul> |
| Bindmiddel van asbestmateriaal | Cement |
| Hoeveelheid (gewicht - aantal) | <ul style="list-style-type: none"><li>• 15,00 kg - 1 stuk</li></ul> |

**Dringend verwijderen**

- Verwijder het asbestafval.

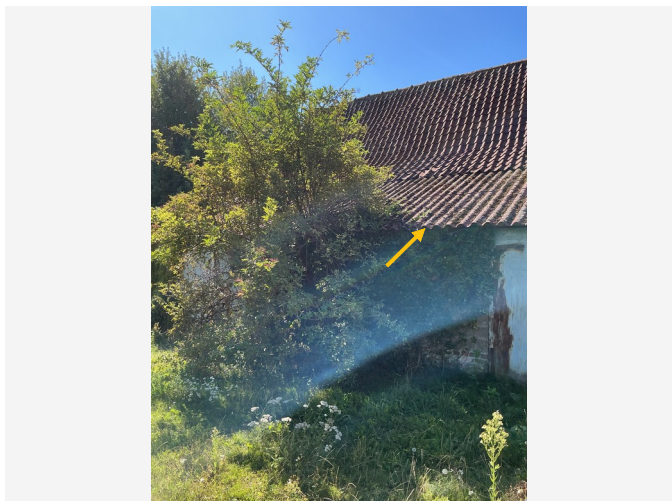
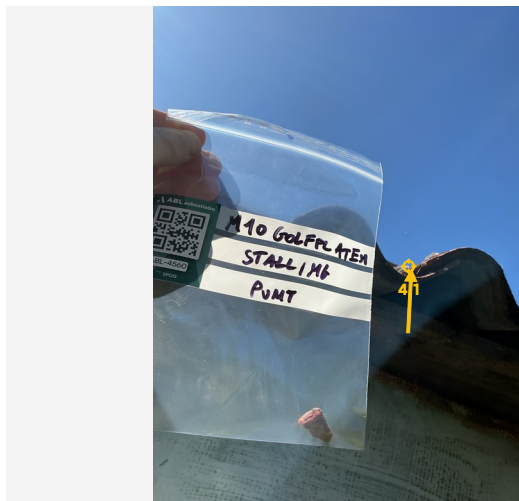
## Fiche 4: dakbedekking - golfplaten grote stalling rechts

Asbestmateriaal

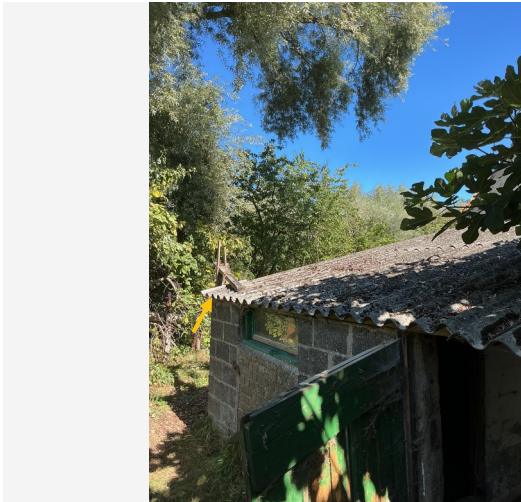
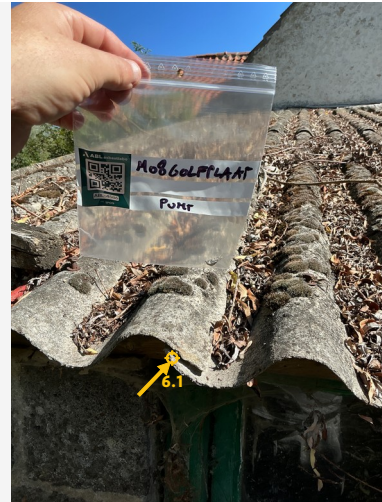
## Fiche 6: dakbedekking - golfplaten kippenhok en stalling links

Asbestmateriaal

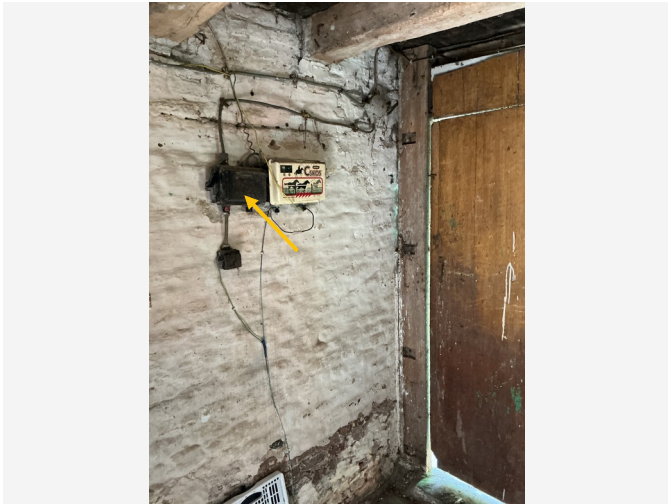
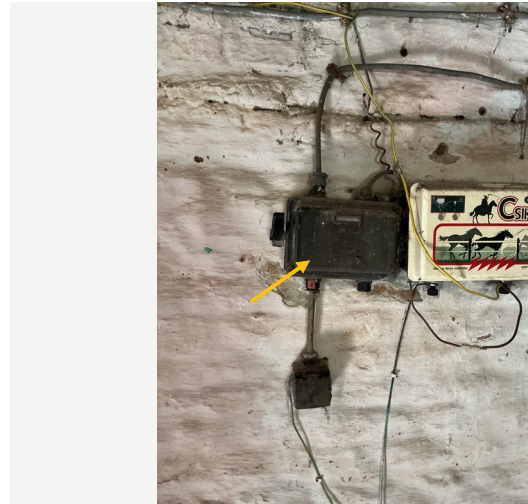
| Opmerking | De zekeringskast bestaat uit bakeliet en is asbest verdacht. |

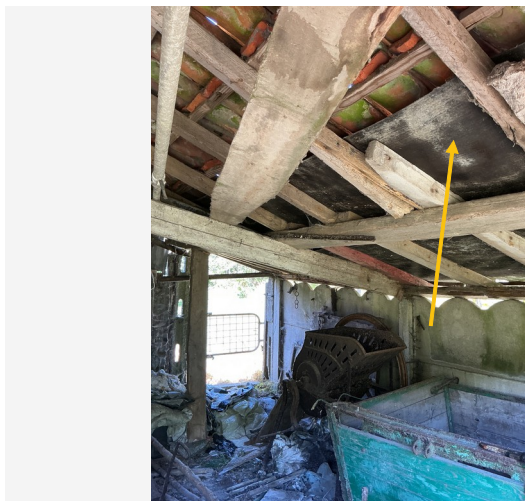
## Fiche 13: Dakbedekking - Roofing berging rechts achteraan

Asbestmateriaal

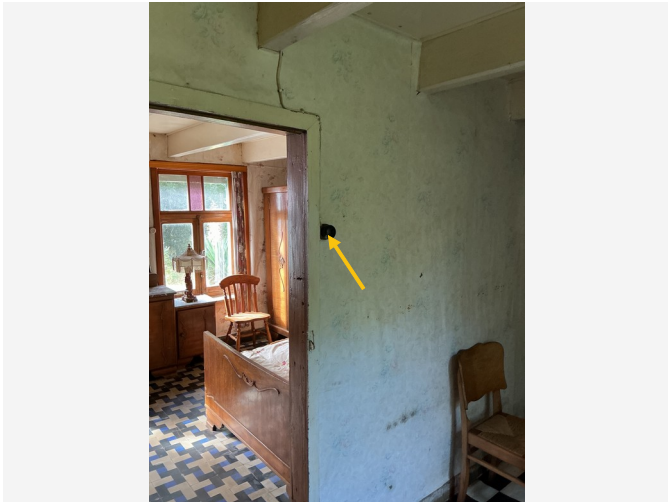
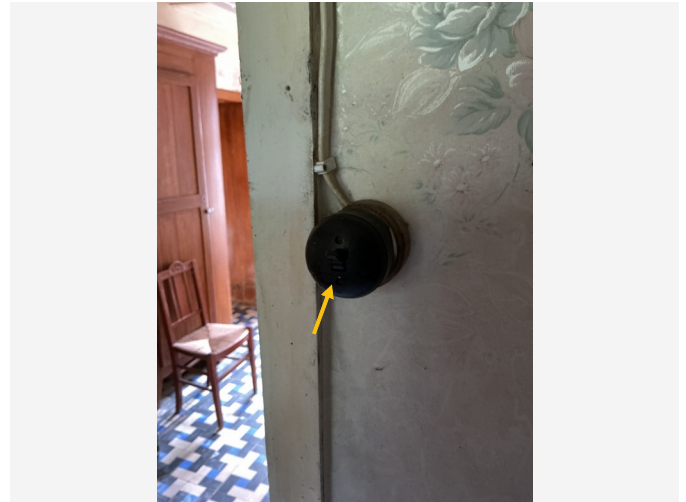
## Fiche 14: Bakeliet – Stopcontacten & schakelaars (binnen)

Asbestmateriaal

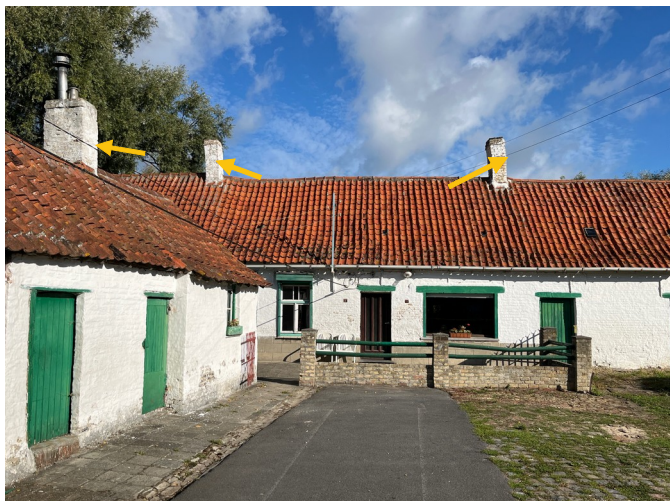
## Fiche 15: Binnenzijde en bovenzijde van de schouwen woning en stalling links

Beperking

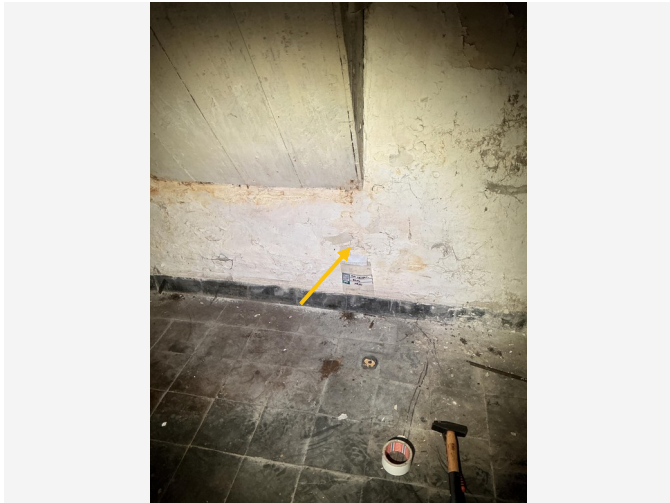
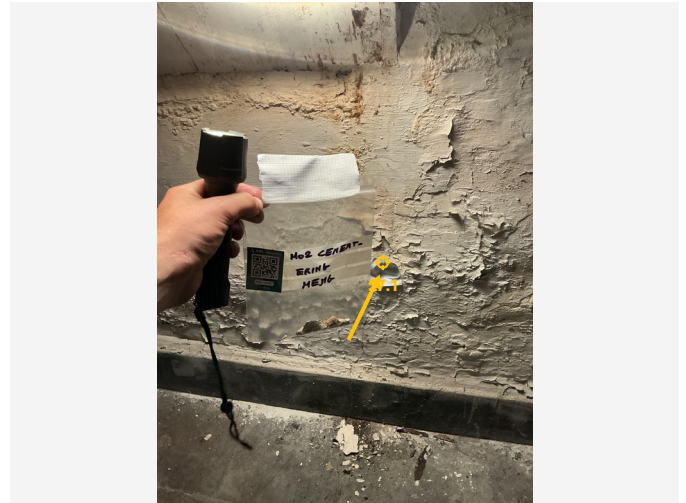
## Fiche 27: Cementering binnen kelder

Geen asbest

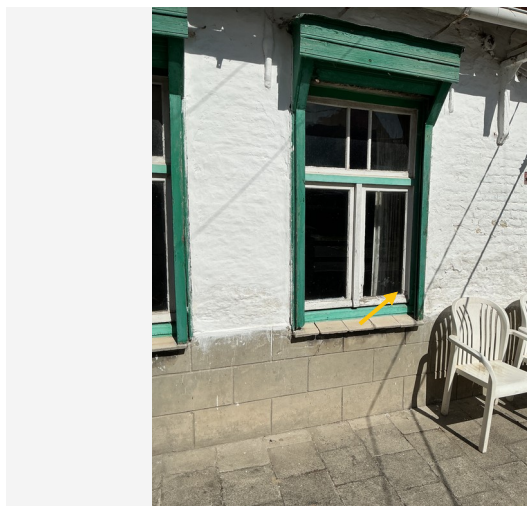
## Fiche 28: Stopverf ramen woning

Geen asbest

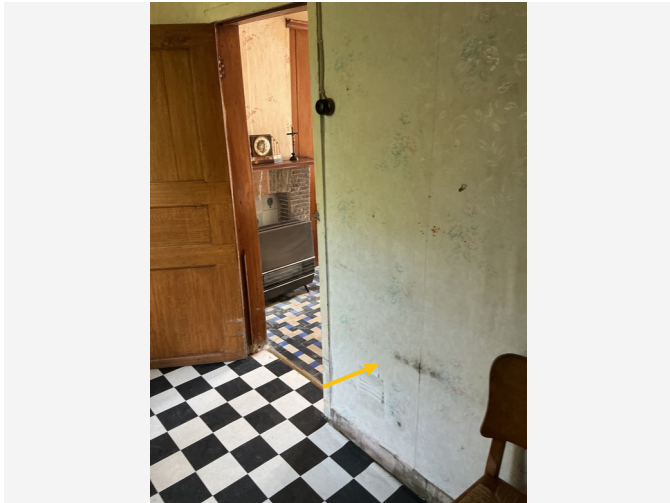
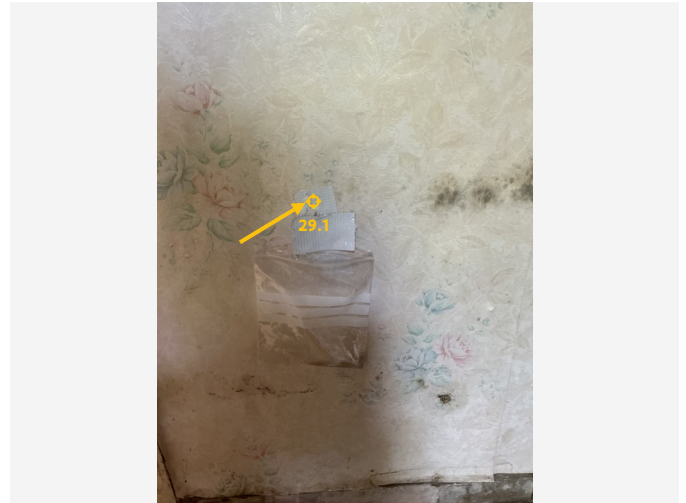
## Fiche 29: Pleisterwerk wanden

Geen asbest
