# Asbestinventarisatetest

Bessenlaan 1, 1700 Dilbeek

Attestnummer : 20250904-000085.000

Uitgegeven op : 04.09.2025

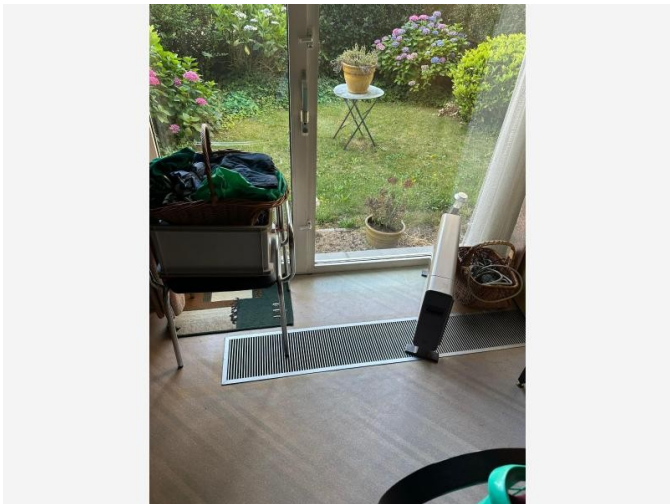
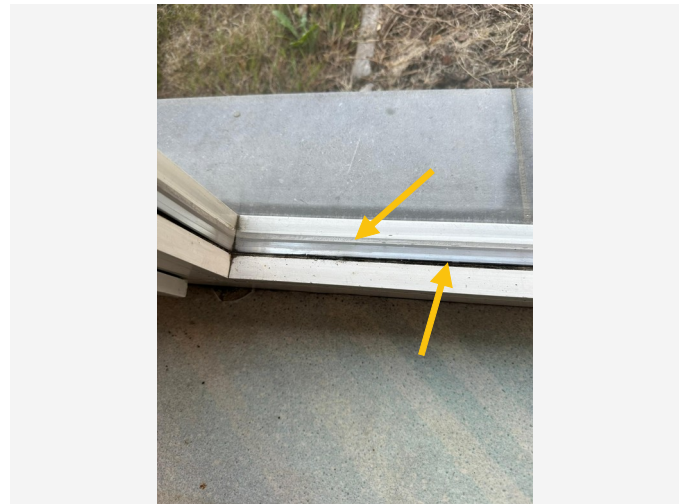
Overzichtsfoto

Detailfoto

Het asbestmateriaal valt onder de mijlpaal van 2040.

| Eindbeoordeling materiaalisico | Laag materiaalisico en/of verlaagde kans op vezelvrijgave |

| Toestand van het materiaal | Licht beschadigd, licht verweerd. Intact calciumsilicaatmateriaal of categorie III 'gebondenheid' |

| # | Type | Referentie | Resultaat |
|---|---|---|---|
| 1.1 | Puntmonster | 7771 | Chrysotiel |

| Opmerking | Het betreft de mastiek tussen het glas en het profiel van de ramen, langs de binnen- en buitenzijde. De hoeveelheid is geschat. |

Zorgvuldig beheren

- Zorg voor een veilig beheer. Vermijd het beschadigen van het asbestmateriaal. Controleer de toestand jaarlijks op wijzigingen.

- Eenvoudige handelingen: enkel door erkend asbestverwijderaar  
Verwijderingsvoorschriften volgens Codex over het welzijn op het werk Art. VI.3-54.

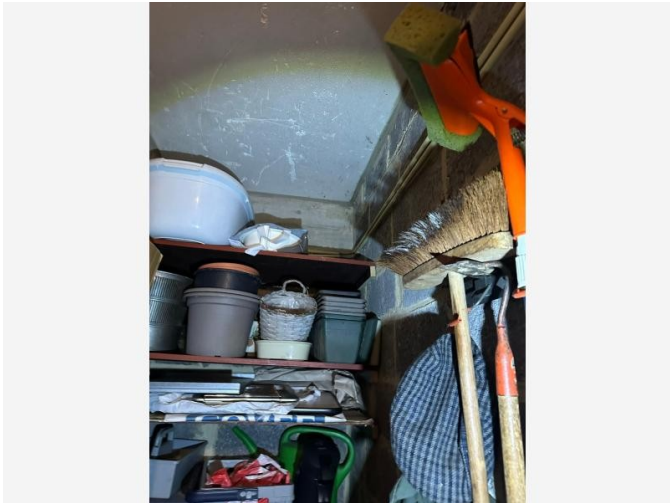
Er werden geen asbestverdachte materialen aangetroffen in de privatieve berging.

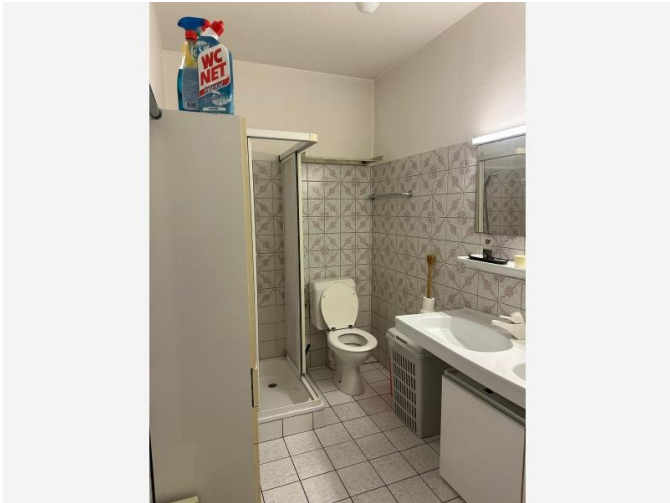
Kans op aanwezigheid van asbestverdachte lijmlaag achter wandtegels in de badkamer. Staalname niet mogelijk binnen het kader van een niet-destructieve inventaris.

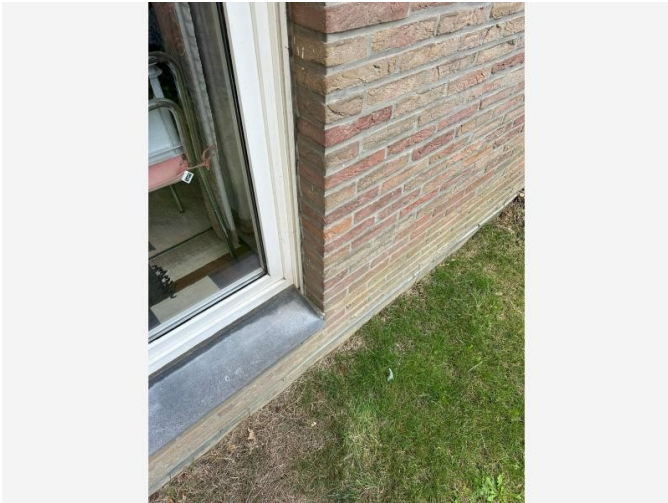
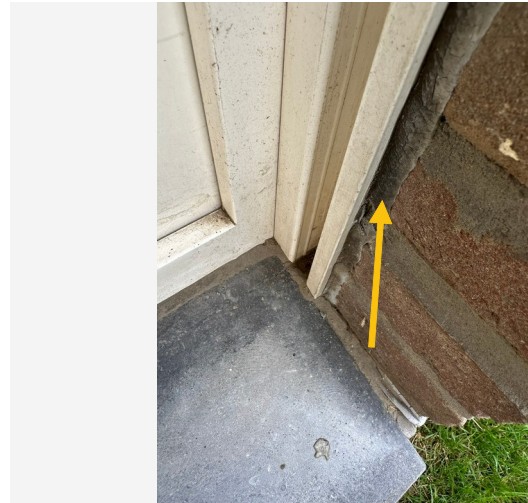
## Fiche 4: Afdichtingskit ramen

Geen asbest

| # | Type | Referentie | Resultaat |
|---|---|---|---|
| 4.1 | Puntmonster | 7772 | Geen asbest |

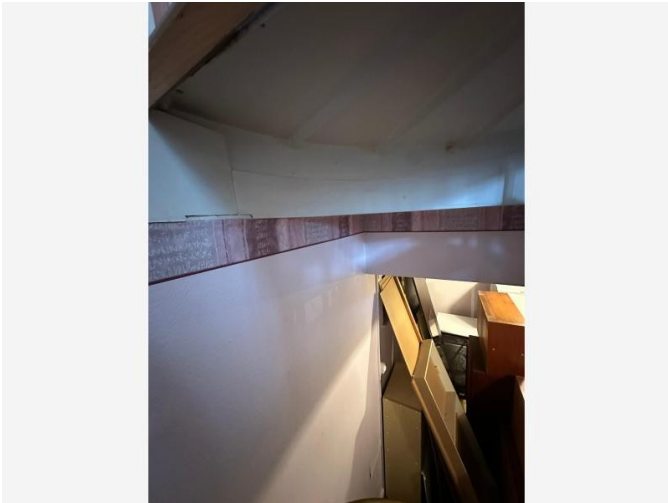
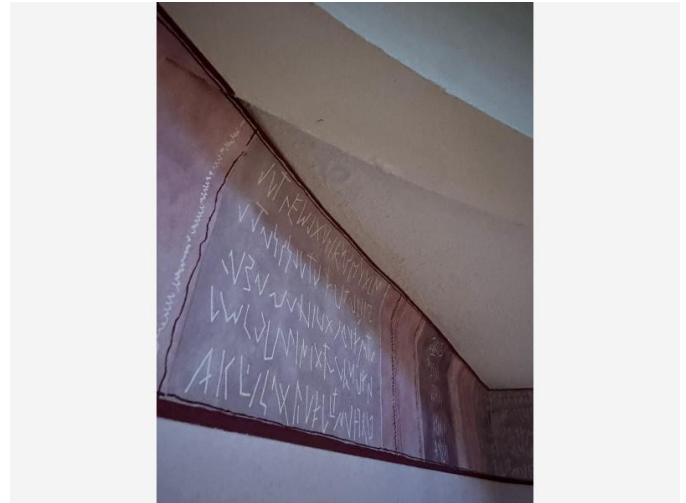
## Fiche 5: Pleisterwerk plafonds

Geen asbest

| # | Type | Referentie | Resultaat |
|---|---|---|---|
| 5.1 | Mengmonster | 7770 | Geen asbest |

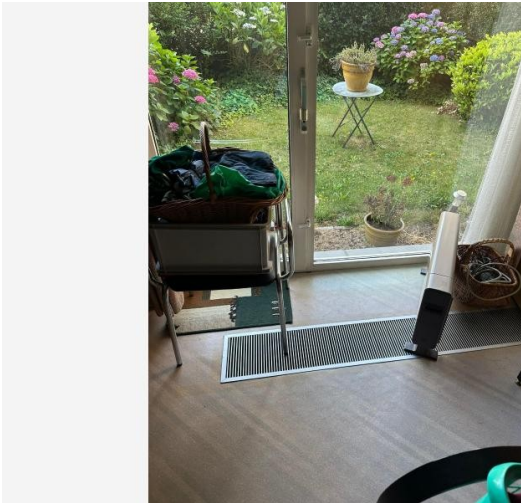
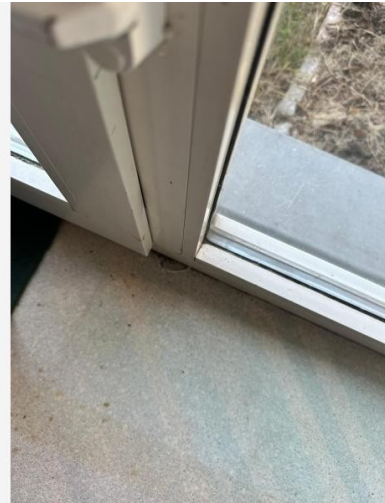
## Fiche 6: Vinylvloerbekleding slaapkamer

Geen asbest

| # | Type | Referentie | Resultaat |
|---|---|---|---|
| 6.1 | Puntmonster | 7773 | Geen asbest |

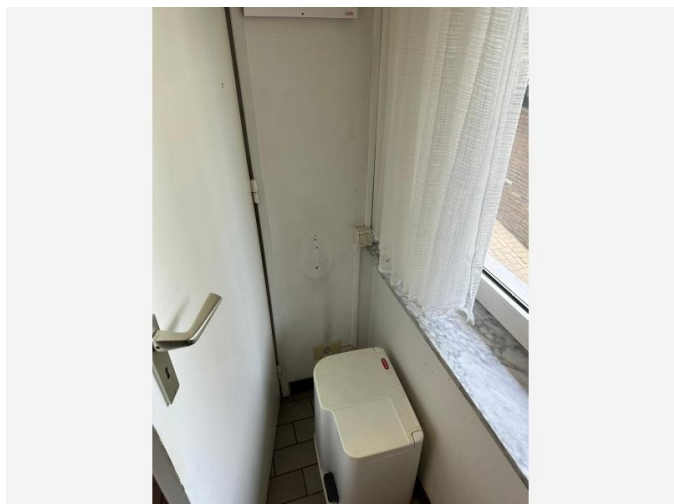
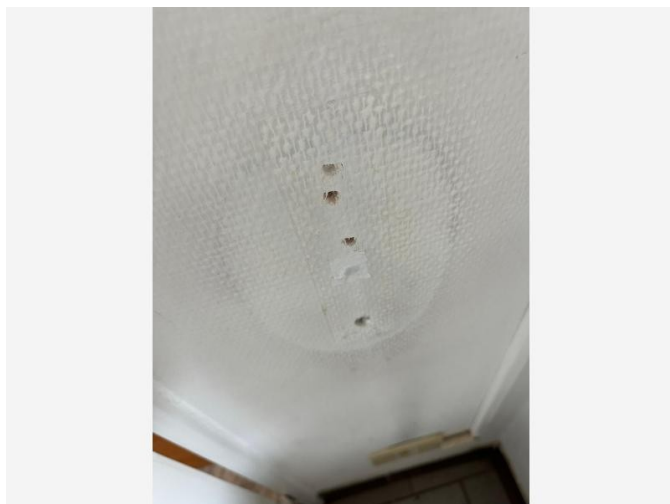
## Fiche 7: Pleisterwerk muren

Geen asbest

| # | Type | Referentie | Resultaat |
|---|---|---|---|
| 7.1 | Mengmonster | 7769 | Geen asbest |
