# Asbestinventarisatetest

Nieuwstraat 9, 8710 Wielsbeke

Attestnummer : 20230320-000039.000

Uitgegeven op : 20.03.2023

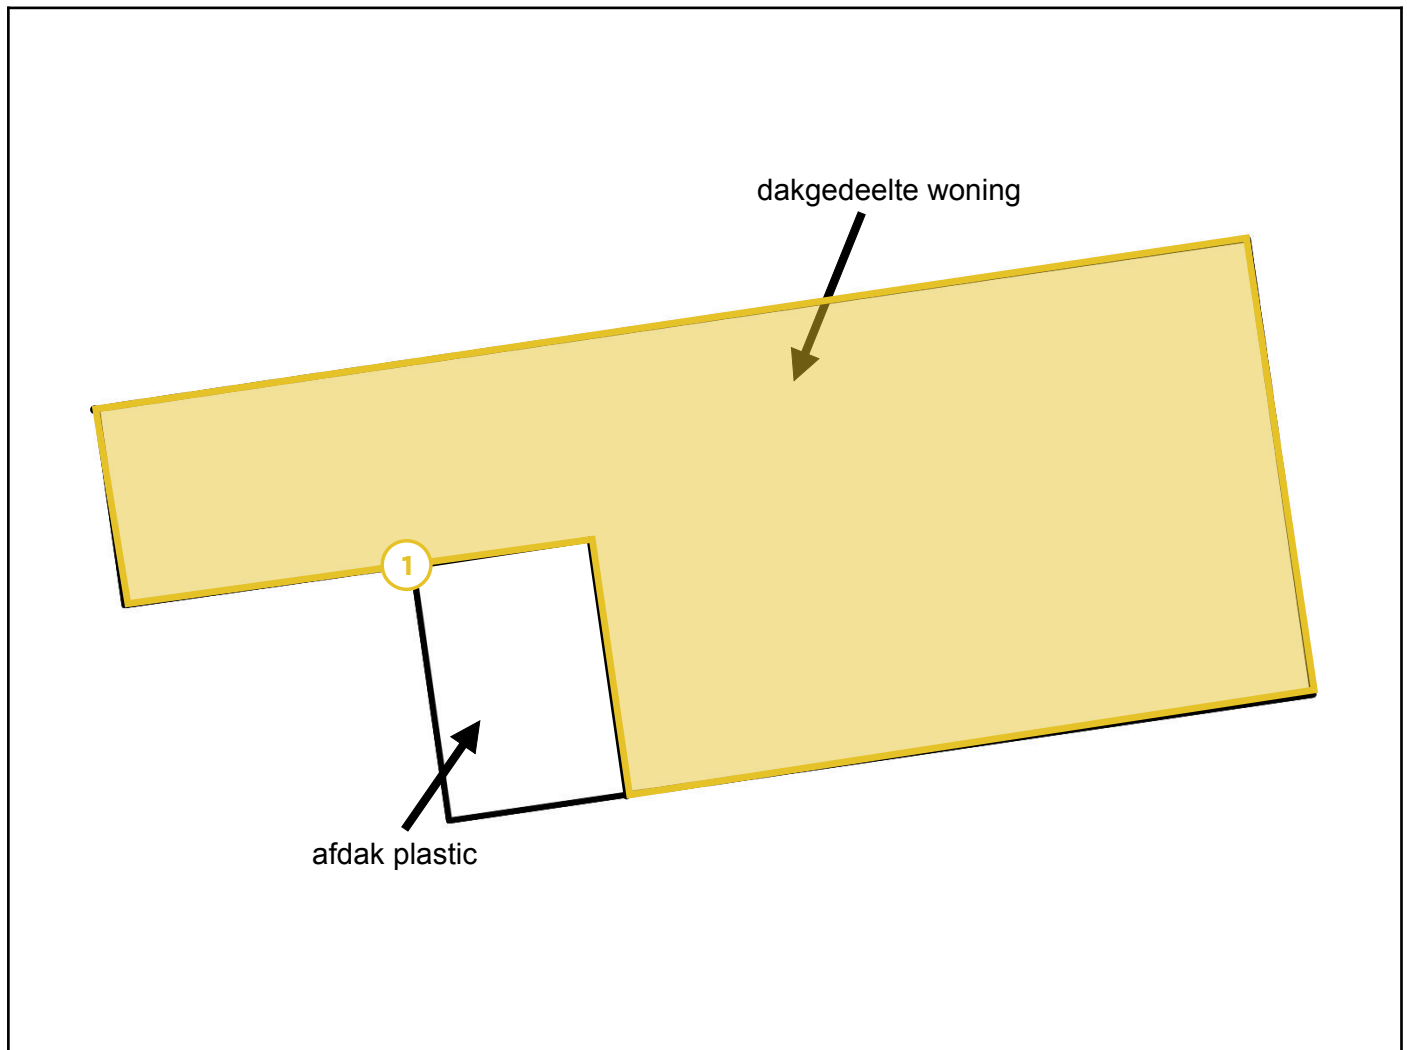
## Plan 1.5: Grondplan woning

| Beschrijving | Type | Actie |
|---|---|---|
| 1. Menuiserie onderdak | Asbestmateriaal | Zorgvuldig beheren |

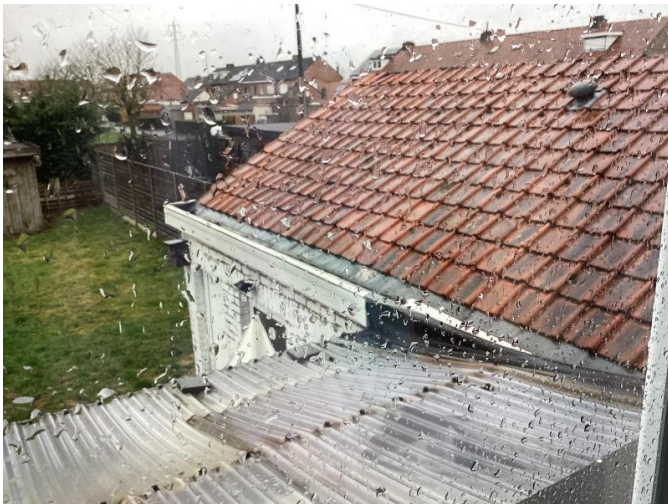
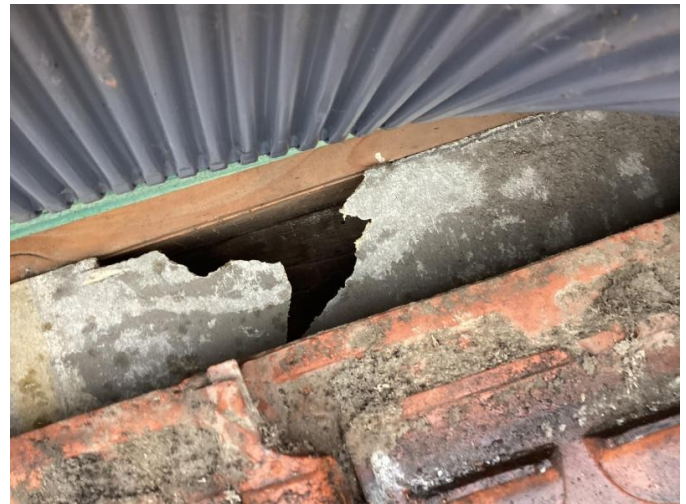
Het asbestmateriaal valt onder de mijlpaal van 2040.

Zorgvuldig beheren

| Eindbeoordeling materiaalrisico | Zeer laag materiaalrisico en/of zeer lage kans op vezelvrijgave |

| Toestand van het materiaal | Licht beschadigd, licht verweerd. Intact materiaal type Pical – asbestboard of categorie III 'gebondenheid' |

| # | Type | Referentie | Resultaat |
|---|---|---|---|
| 1.1 | Puntmonster | 2319110-01 | Chrysotiel |

| Beschrijving | Menuiserite onderdak |
| Asbestmateriaal | Plaat, paneel, tablet - Type Menuiserite |

- Zorg voor een veilig beheer. Vermijd het beschadigen van het asbestmateriaal. Controleer de toestand jaarlijks op wijzigingen.
- Zorg voor een veilig beheer en verwijder dit asbestmateriaal wanneer het bij werken eenvoudig bereikbaar wordt. Controleer de toestand jaarlijks op wijzigingen.

- Eenvoudige handelingen: mag via doe-het-zelf of door werknemer(s) met opleidingsattest eenvoudige handelingen  
Voor een verwijdering van dergelijke asbesttoepassingen wordt er aanbevolen deze enkel te laten uitvoeren door personen of ondernemingen met de nodige kennis en ervaring in deze specifieke materie en dus minimum met opleidingsattest eenvoudige handelingen, zoals personen of ondernemingen gespecialiseerd in vernieuwing van asbestdaken

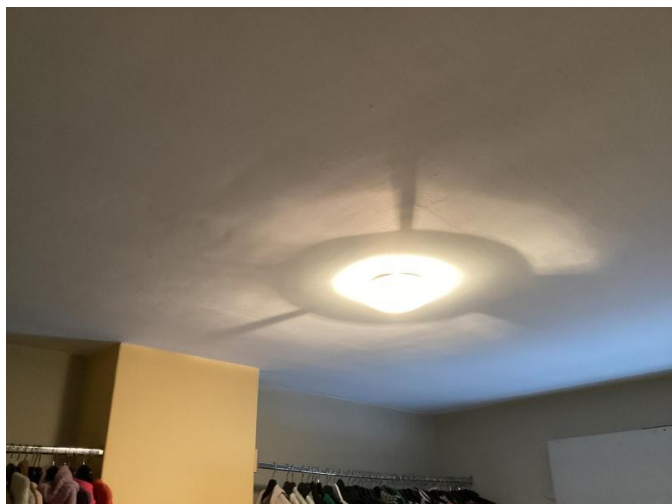
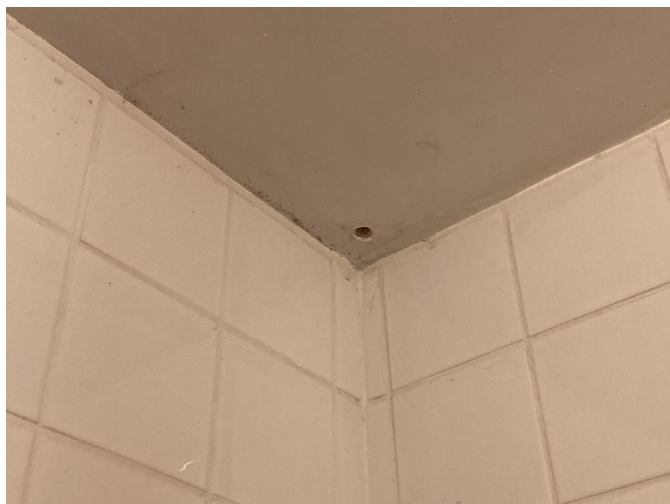
## Fiche 2: Pleisterwerk plafonds

Geen asbest

| # | Type | Referentie | Resultaat |
|---|---|---|---|
| 2.1 | Mengmonster | 2319110-02 | Geen asbest |

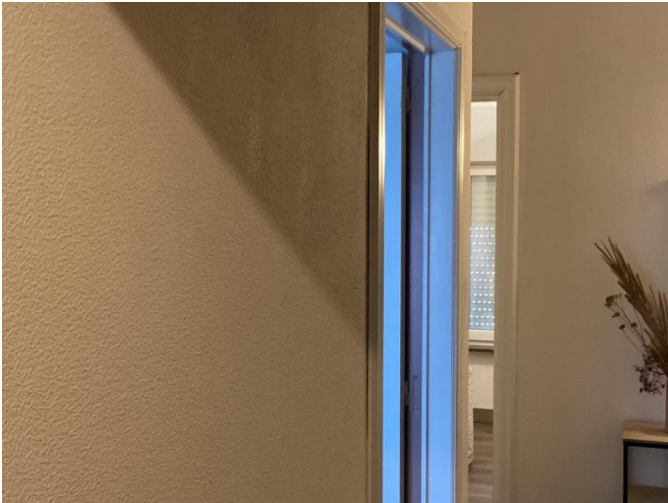
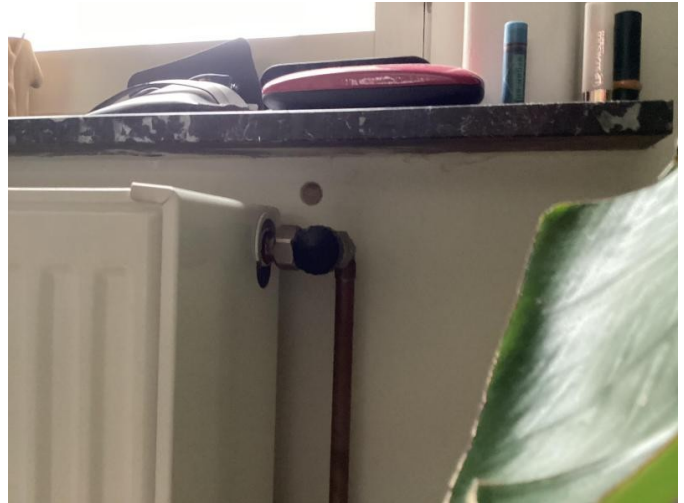
## Fiche 3: Pleisterwerk wanden

Geen asbest

| # | Type | Referentie | Resultaat |
|---|---|---|---|
| 3.1 | Mengmonster | 2319110-03 | Geen asbest |

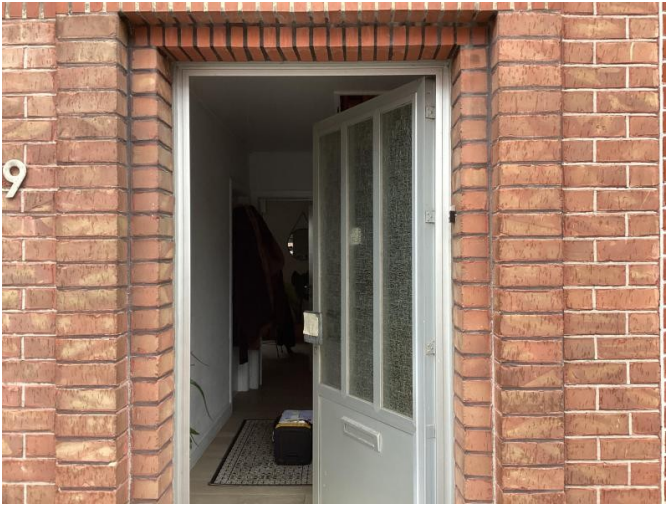
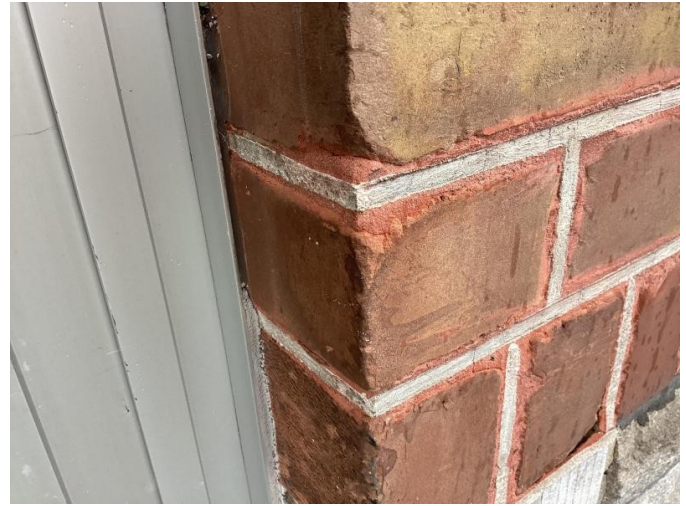
## Fiche 4: Mastiek ramen en deuren

Geen asbest

| # | Type | Referentie | Resultaat |
|---|---|---|---|
| 4.1 | Puntmonster | 2319110-04 | Geen asbest |
