# Asbestinventarisatetest

Kruisstraat 334A, 9600 Ronse

Eindconclusie:

**Niet-asbestveilig**

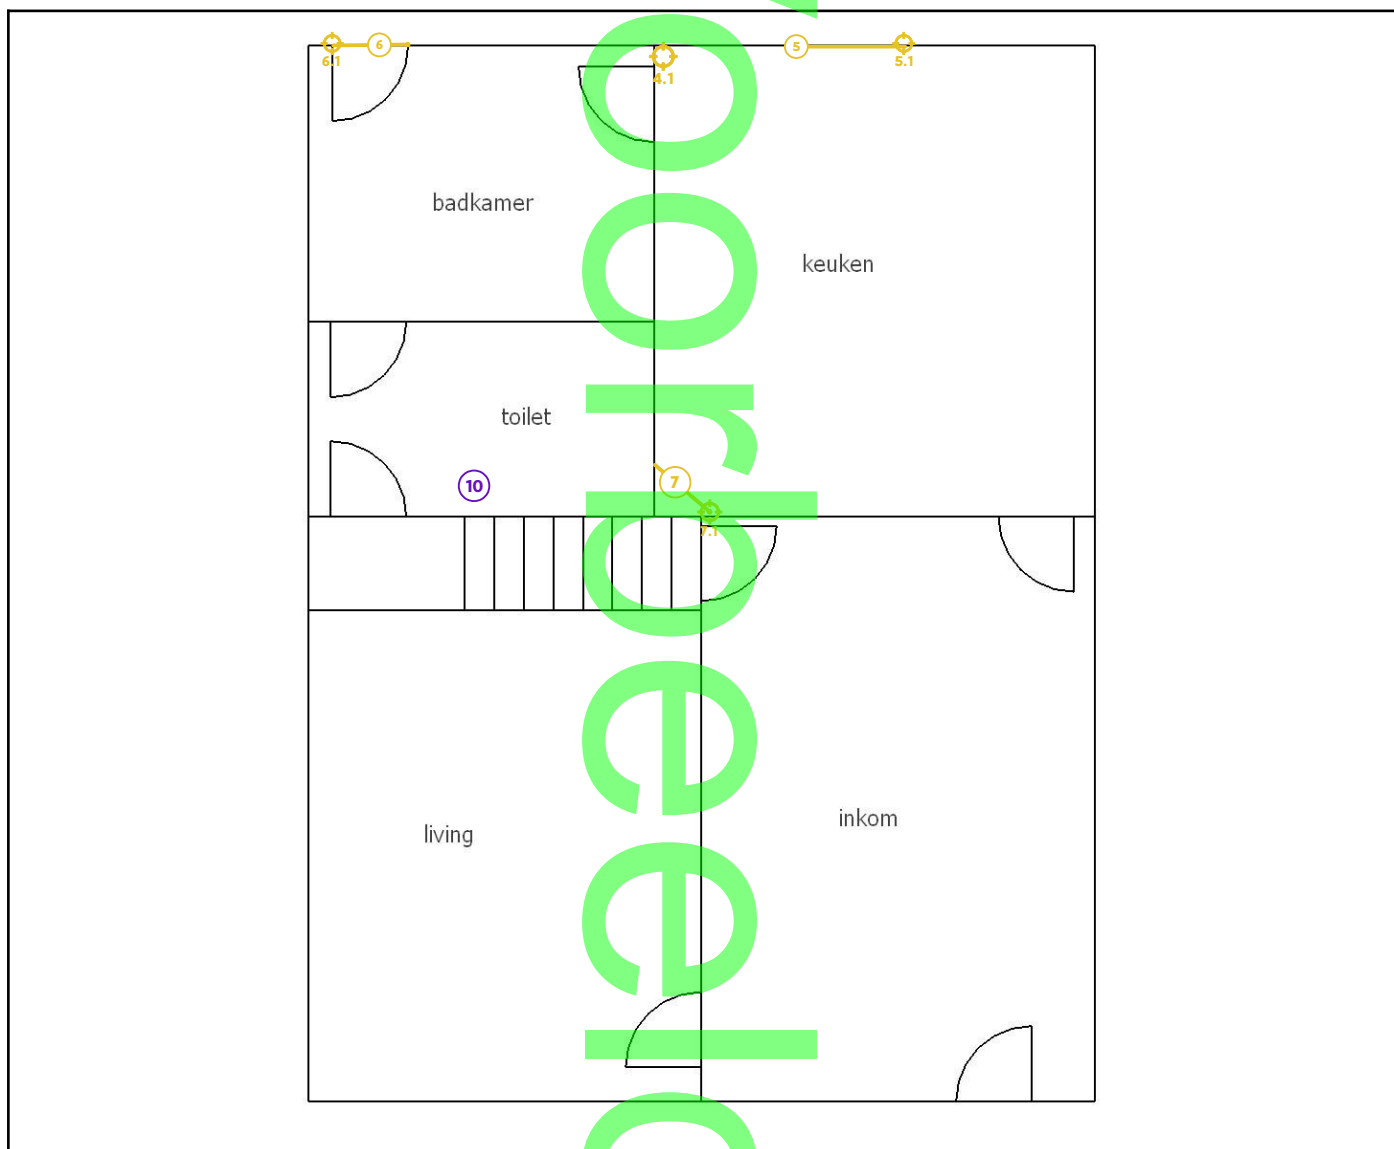
## Plan 1.6: grondplan gelijkvloers

| Beschrijving | Type | Actie |
|---|---|---|
| 4. Plaat als wandbekleding | Asbestmateriaal | Zorgvuldig beheren |
| 5. Asbestcement venstertablet achtergevel | Asbestmateriaal | Zorgvuldig beheren |
| 6. Massal deurdorpel | Asbestmateriaal | Zorgvuldig beheren |

| 7. Plaat bekleding als schouwmantel | Asbestmateriaal | Zorgvuldig beheren |

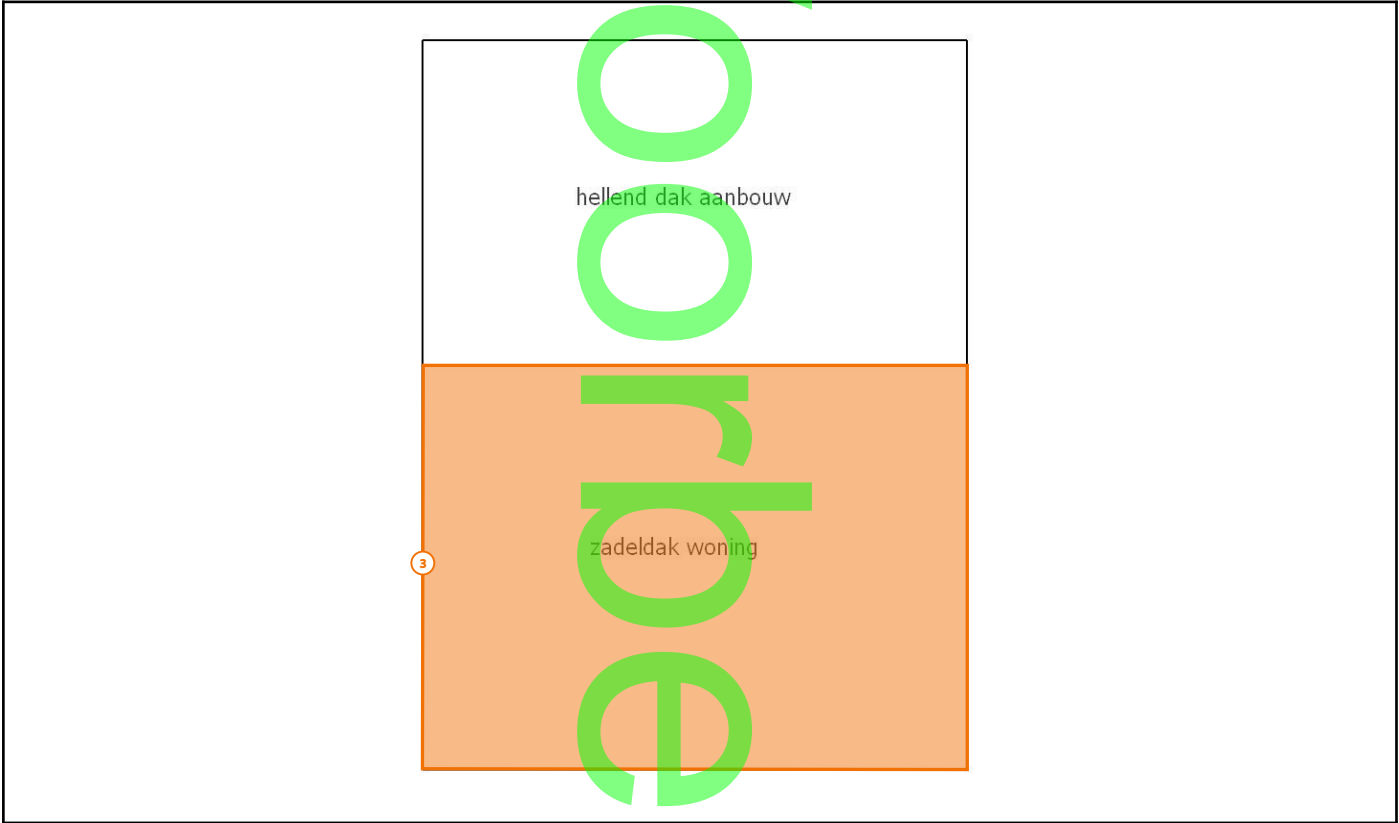
### Plan 1.7: plan daken

| Beschrijving | Type | Actie |
|---|---|---|
| 3. Asbestcement leien zadeldak & achtergevel | Asbestmateriaal | Verwijderen |

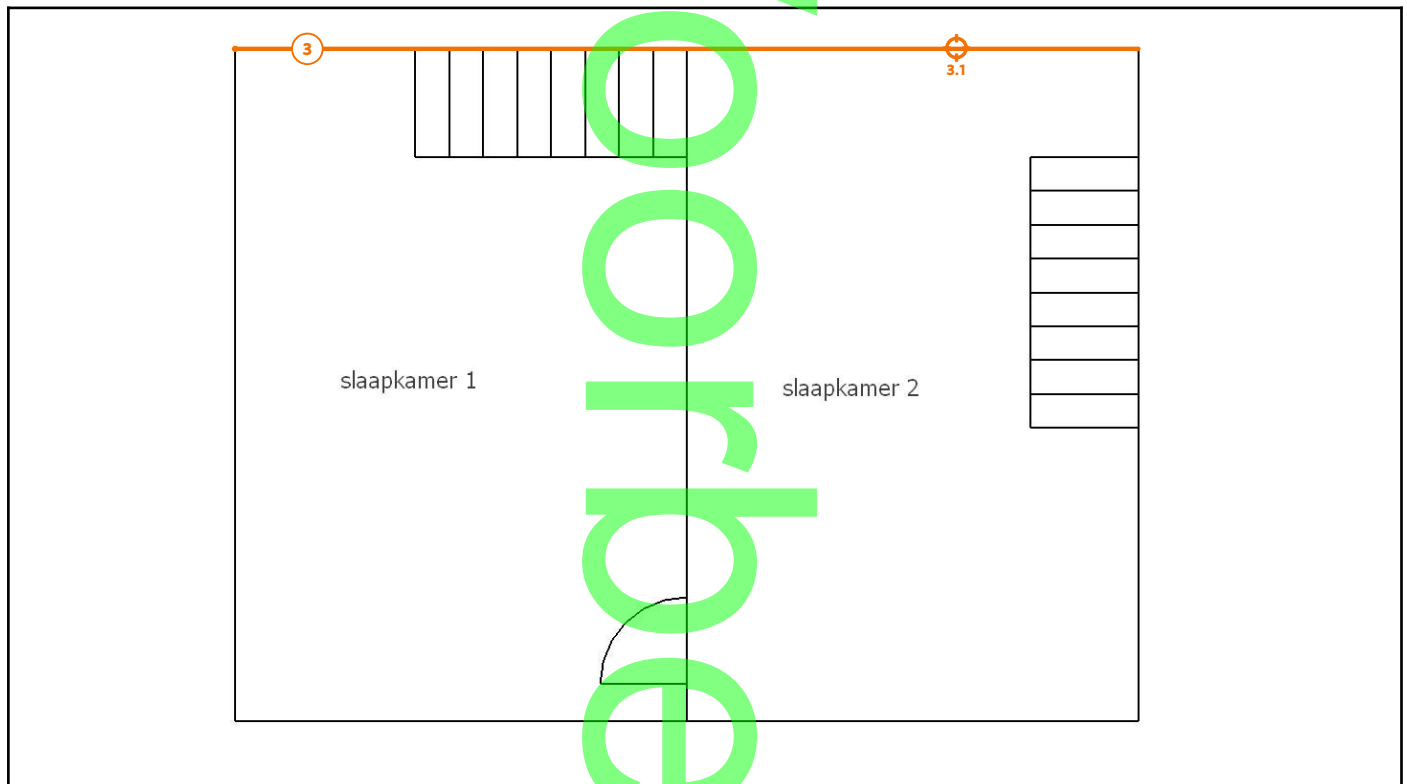
## Plan 1.8: grondplan 1ste verdieping

| Beschrijving | Type | Actie |
|---|---|---|
| 3. Asbestcement leien zadeldak & achtergevel | Asbestmateriaal | Verwijderen |

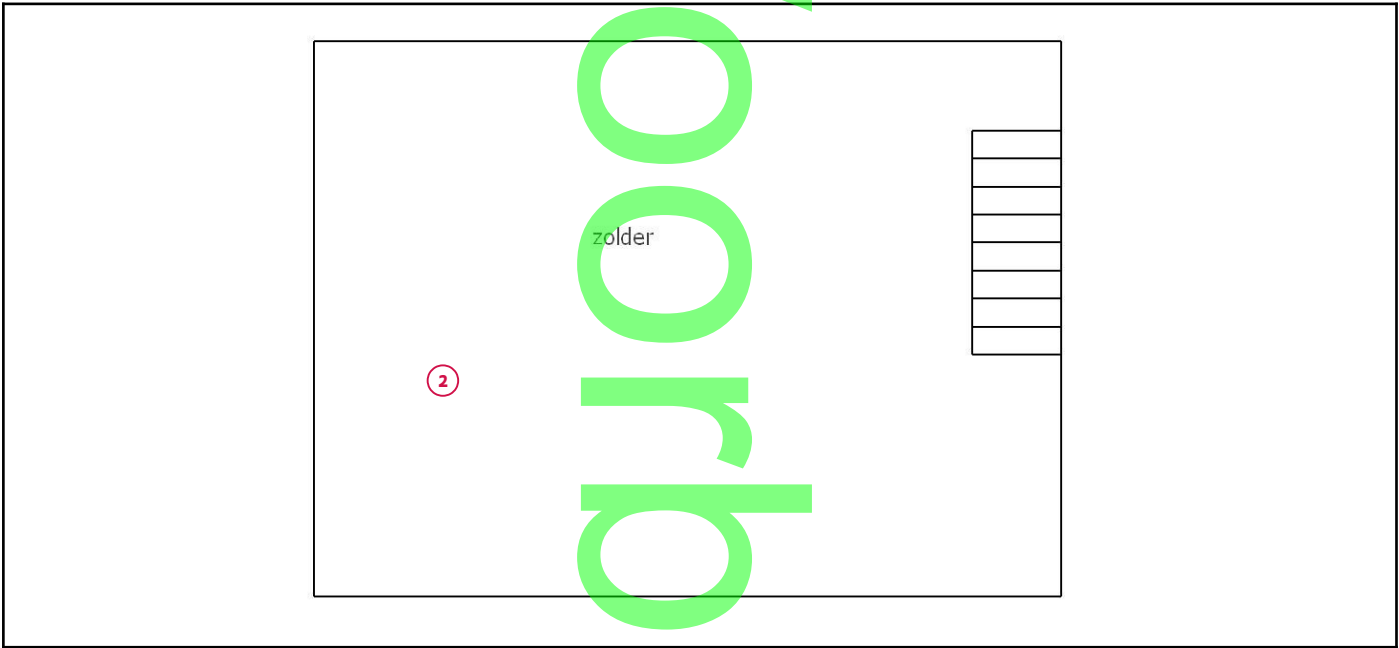
Plan 1.14: grondplan zolder

| Beschrijving | Type | Actie |
|---|---|---|
| 2. Asbestcement leien op zolder | Asbestmateriaal | Dringend verwijderen |

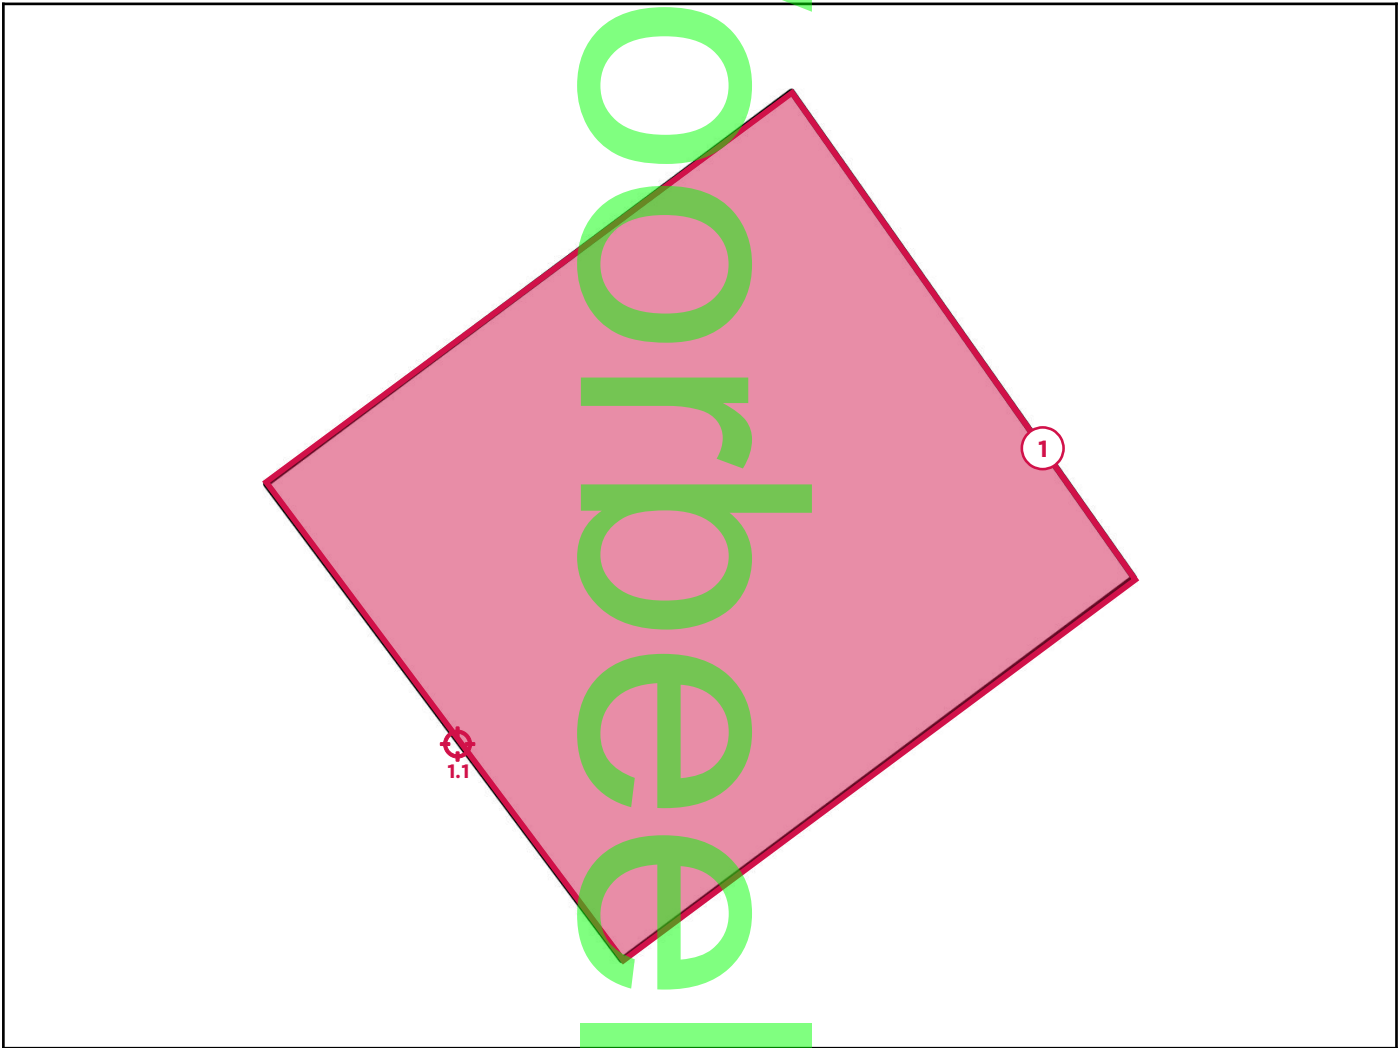
# Plan 2.1: Tuinhuis plan

| Beschrijving | Type | Actie |
|---|---|---|
| 1. Asbestcement golfplaten dak tuinhuis | Asbestmateriaal | Dringend verwijderen |

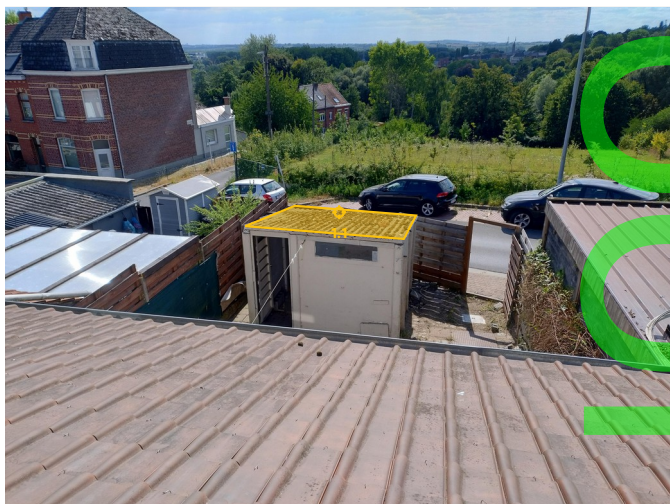
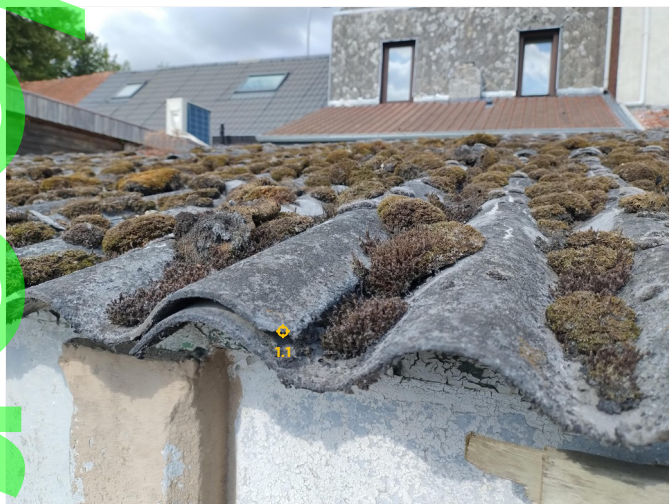
Detailfoto

| Eindbeoordeling materiaalrisico | Hoog materiaalrisico en/of hoge kans op vezelvrijgave |

| Asbestsoort (vezeltype) | Crocidoliet aanwezig |
| Toestand van het materiaal | Matig beschadigd, matig verweerd |

| # | Type | Referentie | Resultaat |
|---|---|---|---|
| 1.1 | Puntmonster | MO6 | Chrysotiel, Crocidoliet |

| Beschrijving | Asbestcement golfplaten dak tuinhuis |

**Dringend verwijderen**

- Verwijder dit asbestmateriaal zo snel mogelijk. Volg de toestand goed op.
- Hemelwater dat afspoelt van asbestcement daken of gevels kan asbestdeeltjes bevatten. Gebruik het enkel voor gesloten circuits (bv. spoelen toiletten). Reinig na het vervangen van het dak of de gevel de dakgoten en regenwaterput of -ton om asbesthoudend sediment of slib te verwijderen

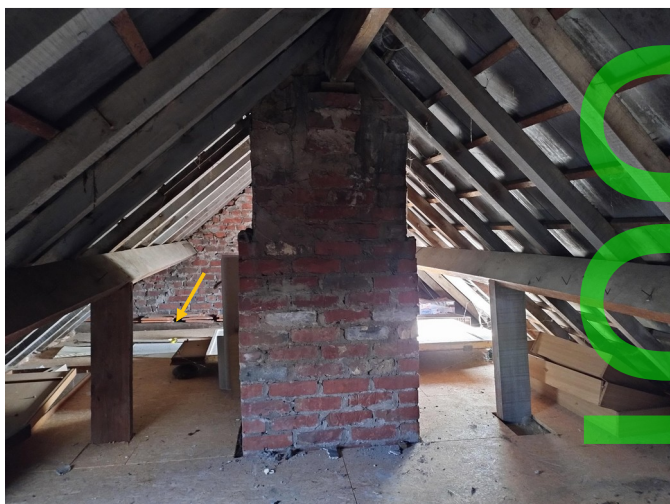
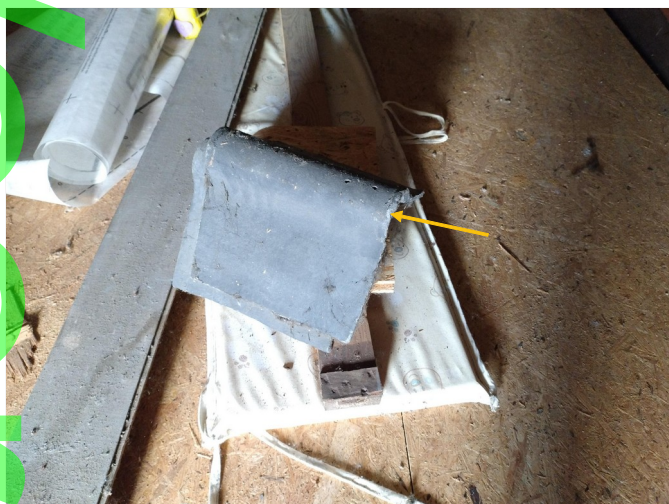
| Beschrijving | Asbestcement leien op zolder |
| Aanwezige resten | Enkele asbestcement leien aanwezig op de zolder. |

**Dringend verwijderen**

- Verwijder het asbestafval.

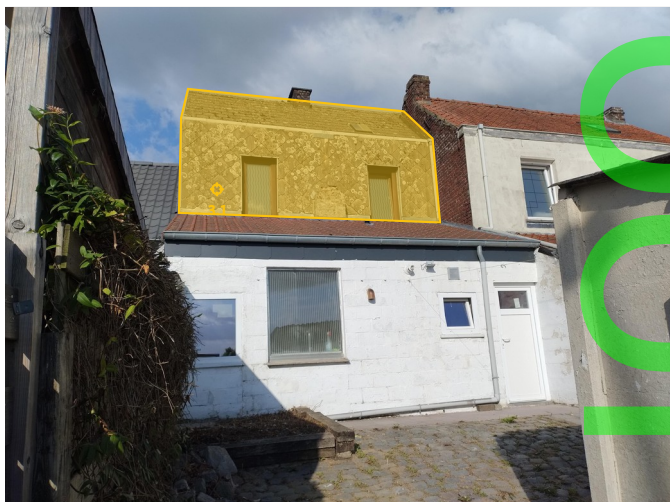
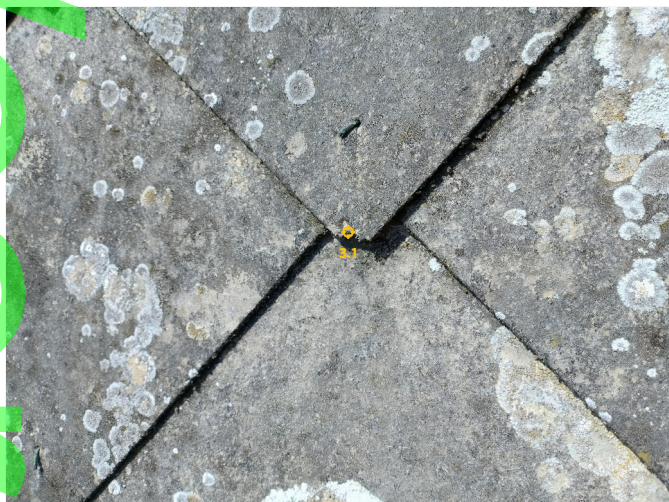
| Eindbeoordeling materiaalarisico | Verhoogd materiaalarisico en/of verhoogde kans op vezelvrijgave |

| Asbestsoort (vezeltype) | Alleen chrysotiel |
| Toestand van het materiaal | Matig beschadigd, matig verweerd |

Verwijderen

- Verwijder dit asbestmateriaal zo snel mogelijk. Volg de toestand goed op.
- Hemelwater dat afspoelt van asbestcement daken of gevels kan asbestdeeltjes bevatten. Gebruik het enkel voor gesloten circuits (bv. spoelen toiletten). Reinig na het vervangen van het dak of de gevel de dakgoten en regenwaterput of -ton om asbesthoudend sediment of slib te verwijderen

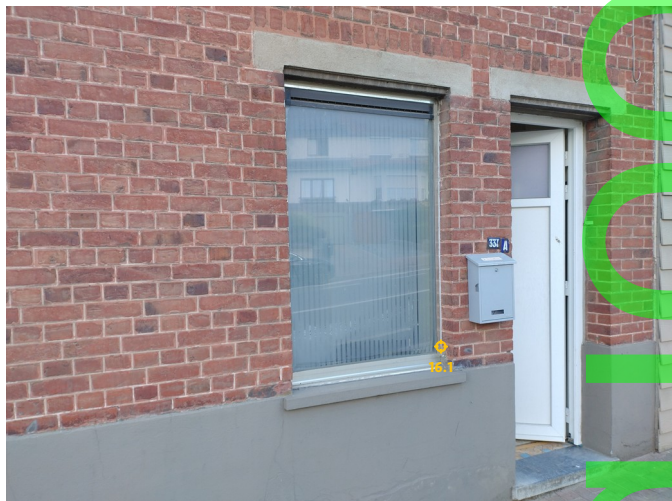
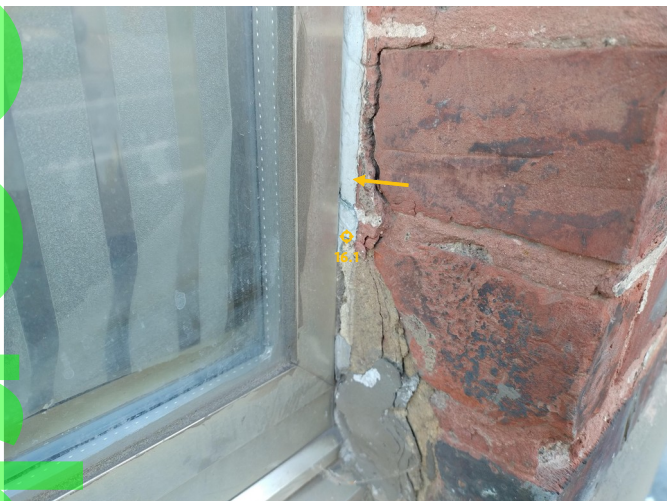
## Fiche 16: Mastiek aluminium ramen voor- en achtergevel

Geen asbest
