# Asbestinventarisatattest

Vrijheidsstraat 1, 9470 Denderleeuw

Attestnummer : 20250908-000415.000

Uitgegeven op : 08.09.2025

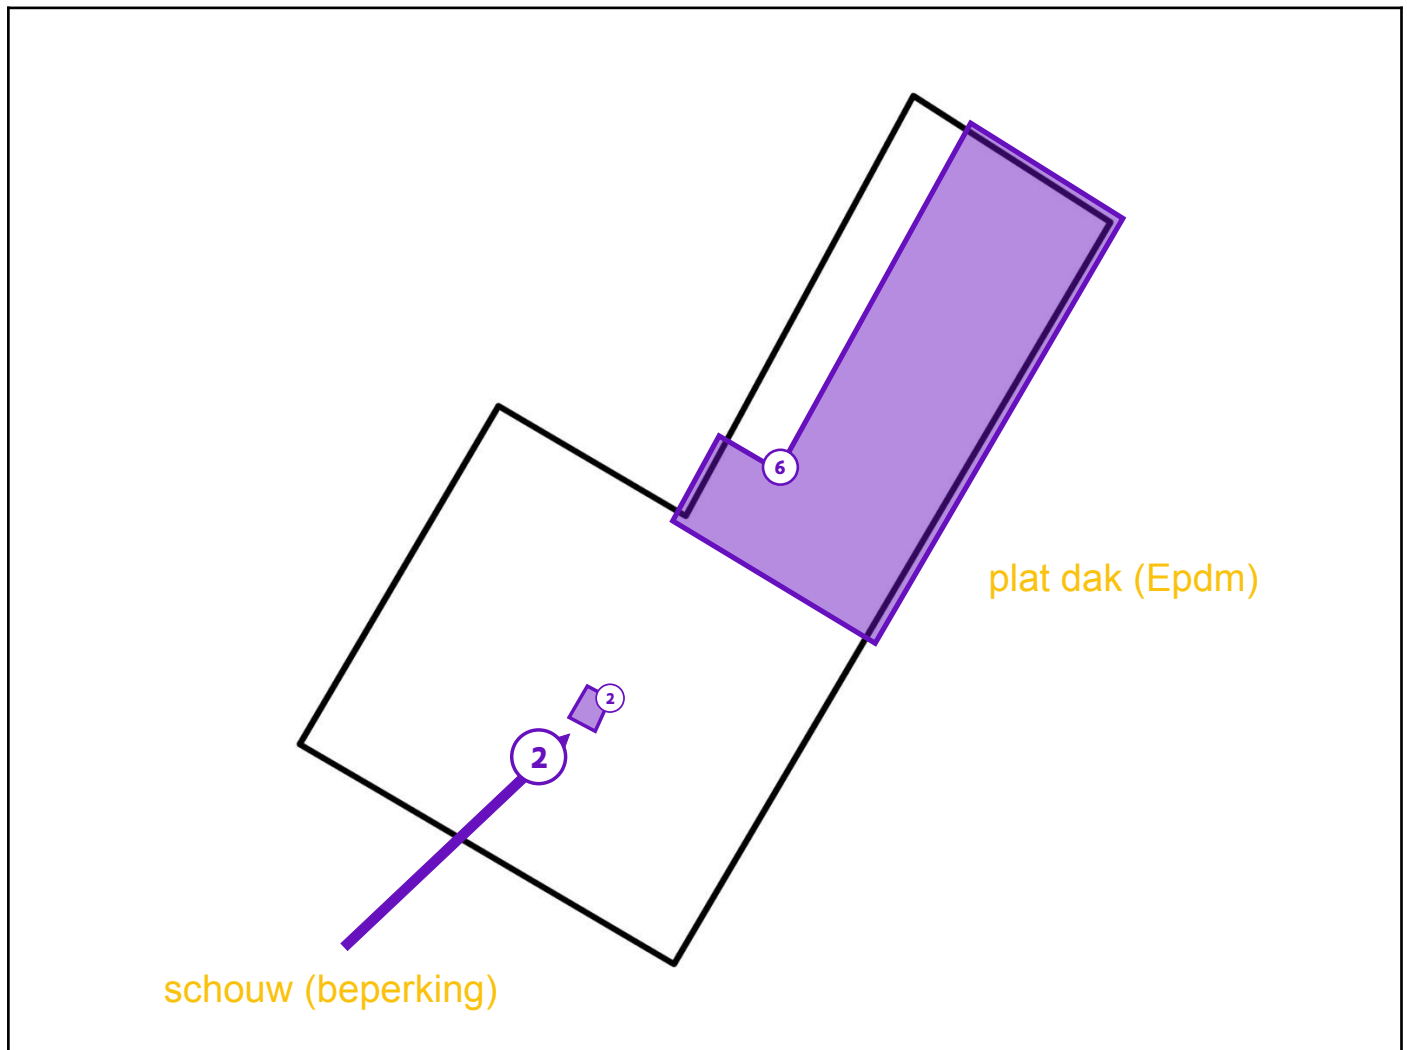
## Plan 1.2: Woning plan

| Beschrijving | Type | Actie |
|---|---|---|
| 2. Schouw op het dak | Beperking | - |
| 6. Bitumen plat dak | Advies | - |

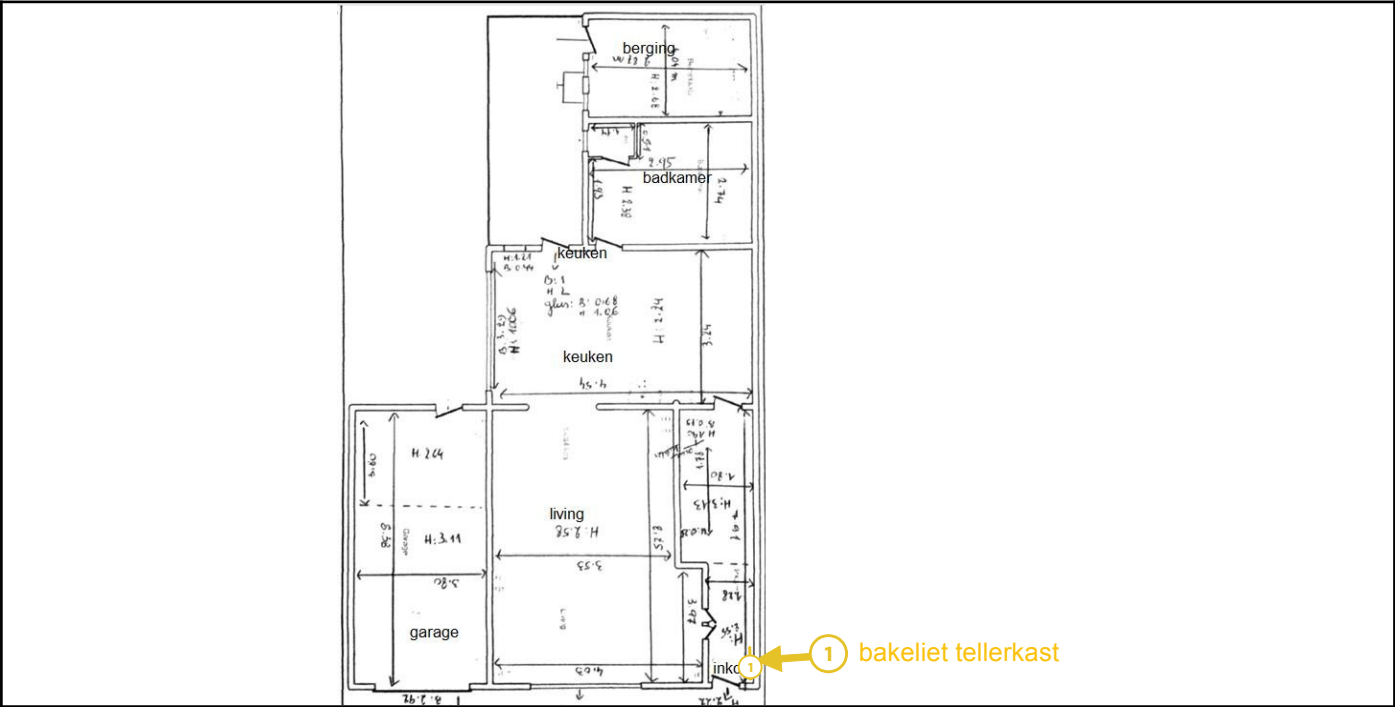
# Plan 1.8: Plan woning glv

| Beschrijving | Type | Actie |
|---|---|---|
| 1. Bakeliet tellerkast | Asbestmateriaal | Zorgvuldig beheren |

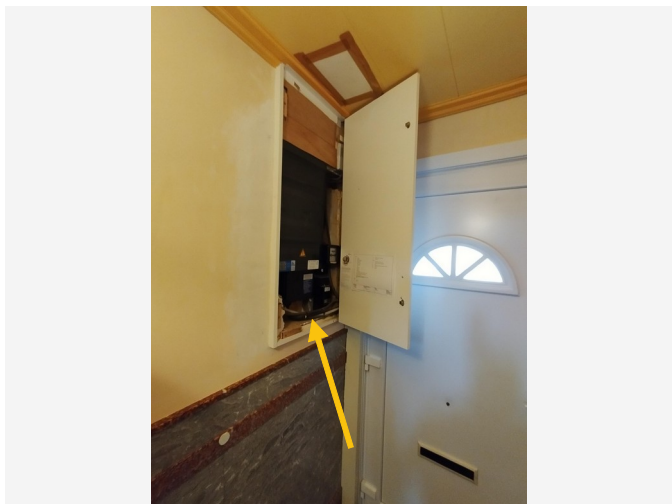
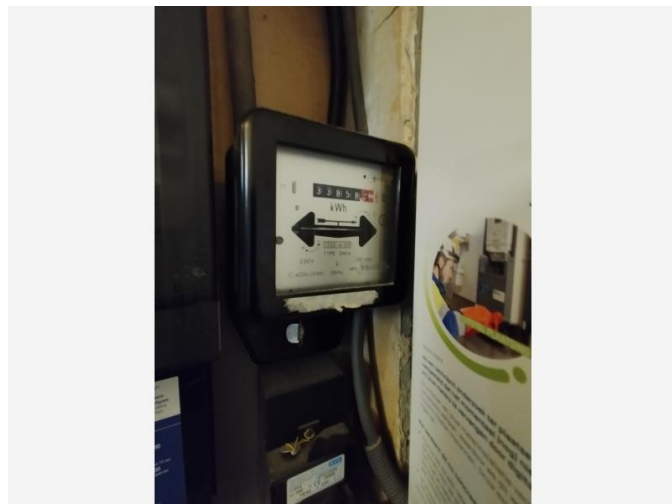
Overzichtsfoto

Detailfoto

Het asbestmateriaal valt onder de mijlpaal van 2040.

Zorgvuldig beheren

| Eindbeoordeling materiaalrisico | Laag materiaalrisico en/of verlaagde kans op vezelvrijgave |

| Gebondenheid | Categorie 1: hechtgebonden in oorsprong |
| Asbestsoort (vezeltype) | Crocidoliet aanwezig |
| Asbestconcentratie | Laag (< 50%) |
| Afschermingsgraad van het gehele materiaal | Geheel of deels (ook) vrij aan de binnenlucht |
| Toestand van het materiaal | Onbeschadigd, niet verweerd |

| Beschrijving | Bakeliet tellerkast |
| Opmerking | Het is moeilijk te bepalen of de bakeliettoepassingen in de woning ook effectief asbesthoudend zijn (het kan ook gaan om de asbestvrije variant). Er werd geen monster genomen o.w.v. beschadiging aan een elektrisch gerelateerde toepassing, extra controle bij verwijdering van het verdacht materiaal. Vermoedelijk zal de toepassing verwijderd worden bij aanpassing van het elektriciteitsnetwerk. |

- Zorg voor een veilig beheer. Vermijd het beschadigen van het asbestmateriaal. Controleer de toestand jaarlijks op wijzigingen.

- Eenvoudige handelingen: mag via doe-het-zelf of door werknemer(s) met opleidingsattest eenvoudige handelingen  
Tellerkast:

De toepassing dient verwijderd te worden door de netbeheerder, vermoedelijk word dit uitgevoerd wanneer de oude meterkast vervangen word door een digitale meter. Zie ook link Zie <https://ovam.vlaanderen.be/wie-mag-wat-verwijderen> <https://ovam.vlaanderen.be/voorzorgsmaatregelen-bij-asbestverwijdering> <https://ovam.vlaanderen.be/asbestafval-afvoeren> Zie ook wetgevend kader (website van de OVAM en CODEX boek VI titel 3). <http://werk.belgie.be/sites/default/files/content/documents/Welzijn%20op%20het%20werk/Regelgeving/Codex%20boek%20VI%20titel%203%20Asbest.pdf> methodiek verwijderingsmethodes worden achteraan in het attest verder toegelicht

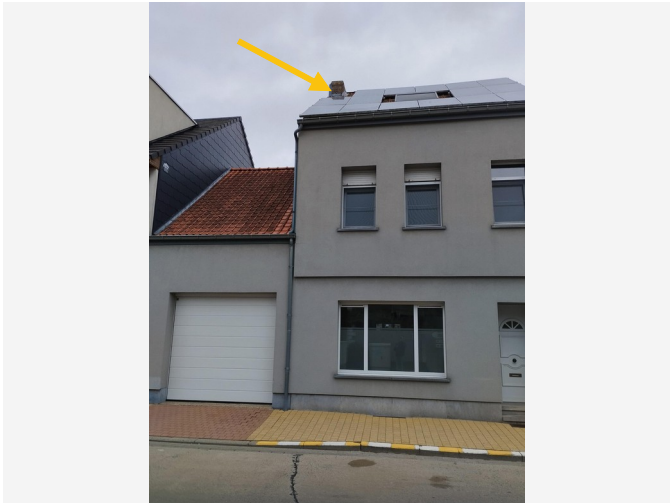
Situeringsfoto

**Reden:** Het te onderzoeken materiaal situeert zich hoger dan 3,50 m te rekenen vanaf een veilige ondergrond

**Uitleg van de asbestdeskundige:** Bij werken (dak of reiniging schouw) kan een stelling geplaatst worden, het is niet duidelijk of er asbestverdachte materialen aanwezig zijn in de schouw.

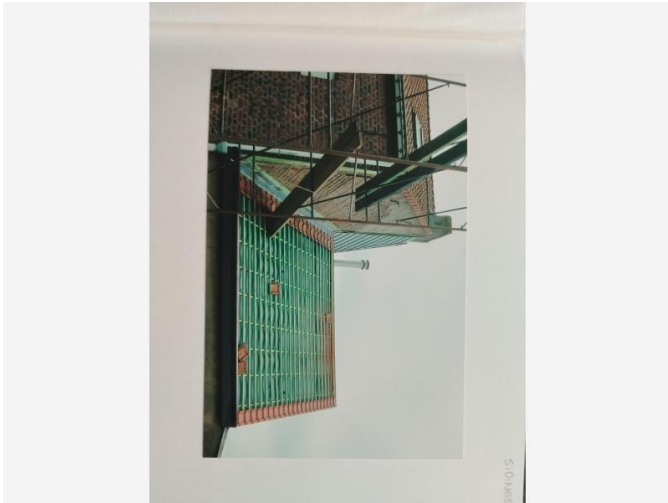
De gevelleien boven het dak van de garage werden geplaatst in 2007 door de firma Dakwerken Geert V.O.F. Factuur 2007/07 in bijlage.

We nemen aan dat leien geplaatst na 2001 niet asbesthoudend zijn.

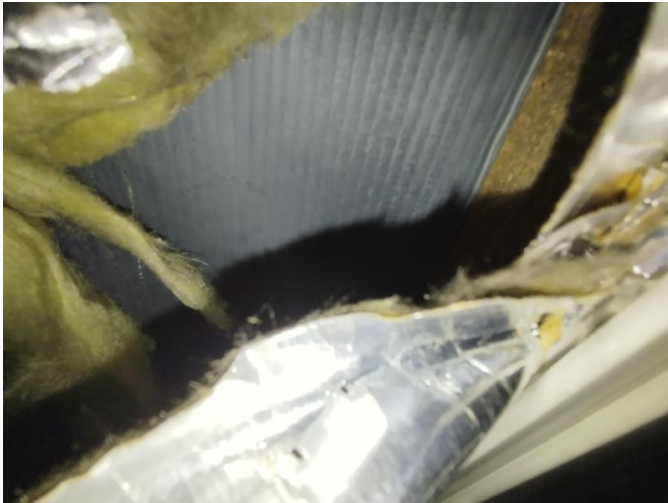
Het dak werd vernieuwd in 2016. (Factuur 2016069 in bijlage)

Vernieuwen van onderdak is beschreven.

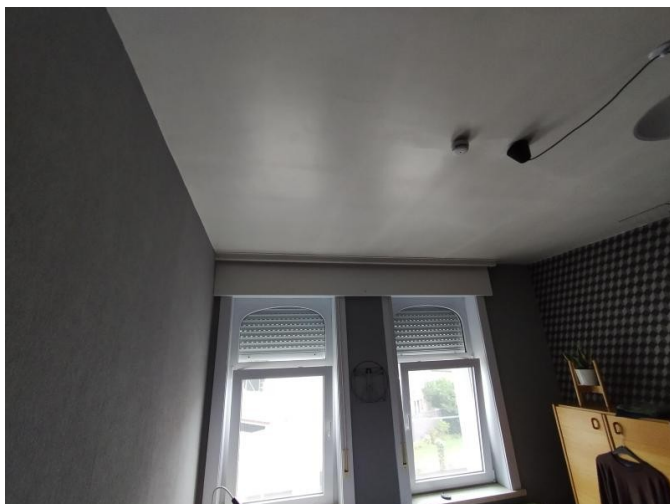
Alle plafonds zijn afgewerkt met valse plafonds in plaatmateriaal (osb en gypoc). Het is niet duidelijk of er pleisterwerk of ander verdacht asbestmateriaal aanwezig is achter deze valse plafonds, het is aangewezen om bijkomend onderzoek uit te voeren bij werken. Het plafond bestaat uit gipsplaten. Zonder destructieve handeling is het niet mogelijk om na te gaan of er asbesthoudende materialen aanwezig zijn achter de plafondafwerking. Als bij sloop of renovatie blijkt dat er boven dit plafond nog pleisterwerk aanwezig is, moet dit bemonsterd worden.

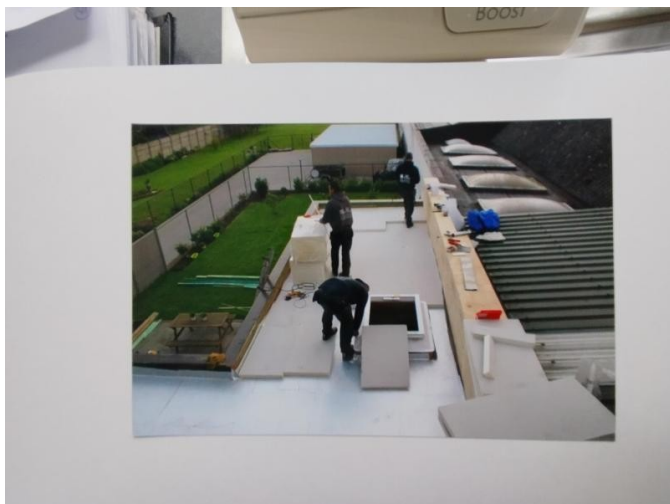
De roofing werd vernieuwd in 2016 door firma Dakwerken Bart De Vulder, cfr. factuur 2016069 (zie bewijsdocumenten). We nemen aan dat bitumen geplaatst na 2001 niet asbesthoudend zijn. Beschrijving zowat de oude roofing werd verwijderd in factuur. De vermelde oppervlaktes, diktes en volumes betreffen een berekende schatting. Er worden geen rechten verleend aan deze oppervlaktes/diktes/volumes.

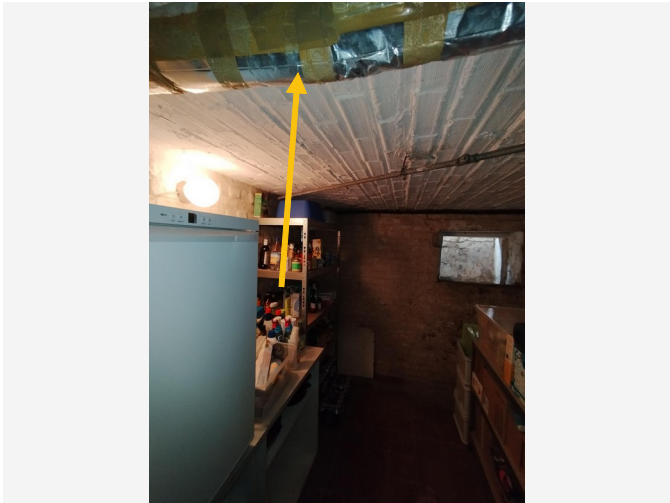
De thermische isolatie bestaat uit textiel (doek), en glaswol. Asbestvezels werden verwerkt in de pleisterlaag. Er is geen pleisterlaag aanwezig, de isolatie is hierdoor niet verdacht.

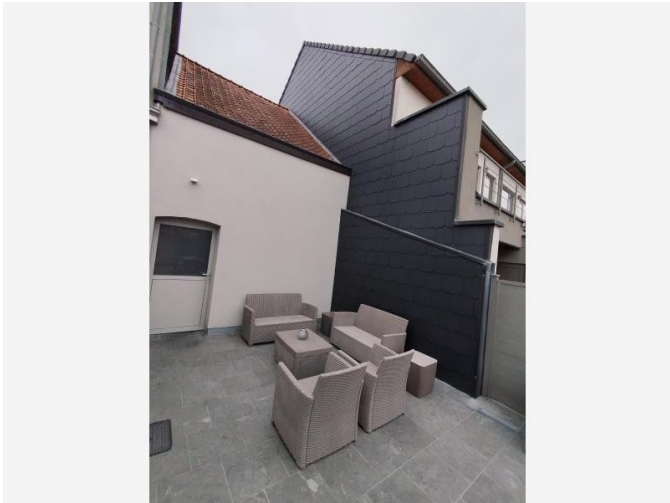
Via "Google maps" is duidelijk dat in het jaar 2009 de gevelleien van het naastliggend gebouw nog niet aanwezig waren.

Aangezien de leien na 2009 werden geplaatst kan men ervan uitgaan dat de leien niet verdacht zijn.

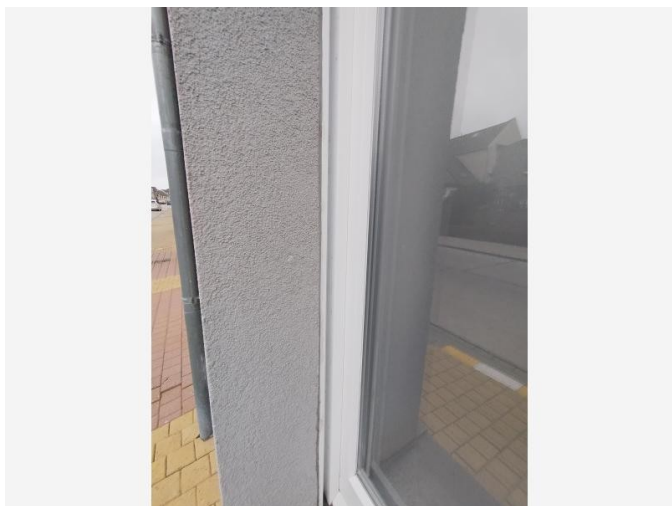
De gebruikte siliconen kit is niet asbestverdacht.

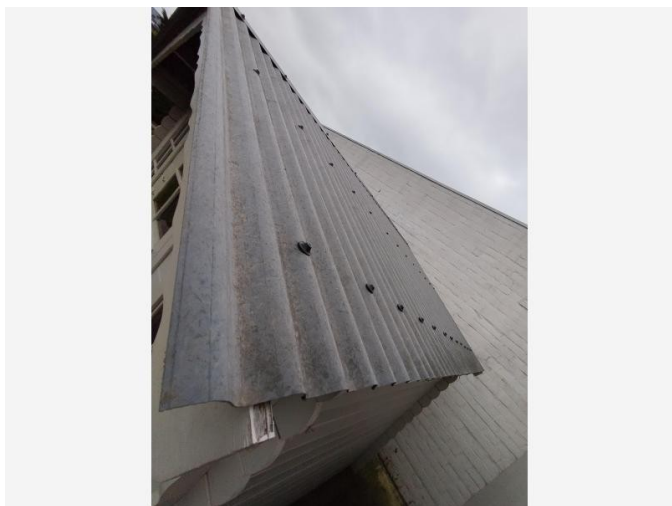
Het tuinhuis werd gecontroleerd, er werden geen verdachte materialen opgemerkt.

Houten constructie met metalen dak.

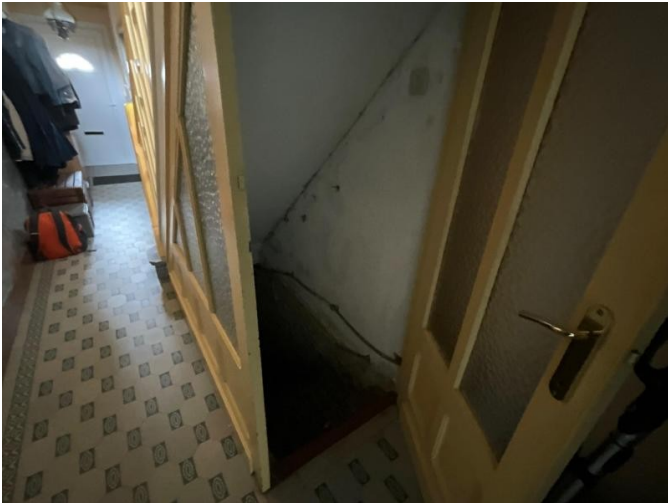
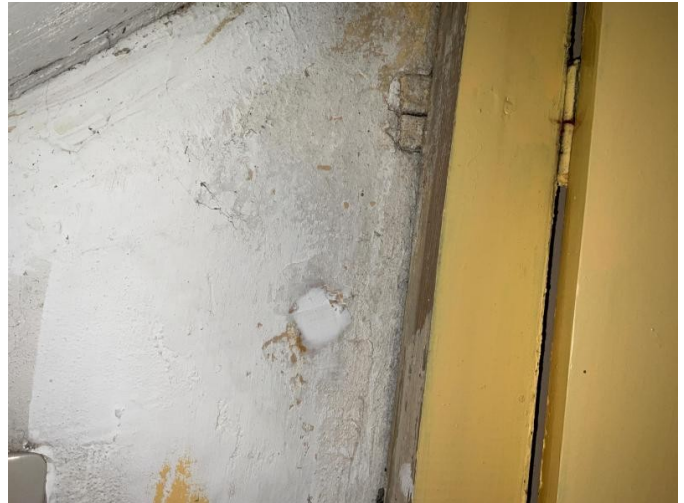
## Fiche 12: Muurpleister

Geen asbest

| # | Type | Referentie | Resultaat |
|---|---|---|---|
| 12.1 | Mengmonster | 001 | Geen asbest |

| Opmerking | <p>Volgens het inspectieprotocol is een monstername van het pleisterwerk verplicht om dit te identificeren als niet-asbesthoudend.</p> <p>Locatie staalnames: individuele ruimte: bureau / natte ruimte: valse wanden / stookplaats: geen pleisterwerk / traphal: glv naar kelder + V+1 naar V+2.</p> <p>De vermelde oppervlaktes en volumes betreffen een beredeneerde schatting. Er worden geen rechten verleend aan deze oppervlaktes/volumes. De dikte is een schatting die voorkomt uit de monsterplaatsen en is daarom niet altijd representatief.</p> <p>Er bevinden zich enkele valse wanden (gyproc). Het is niet duidelijk of er pleisterwerk aanwezig is achter deze valse wanden, het is aangewezen om bijkomend onderzoek uit te voeren bij werken.</p> |

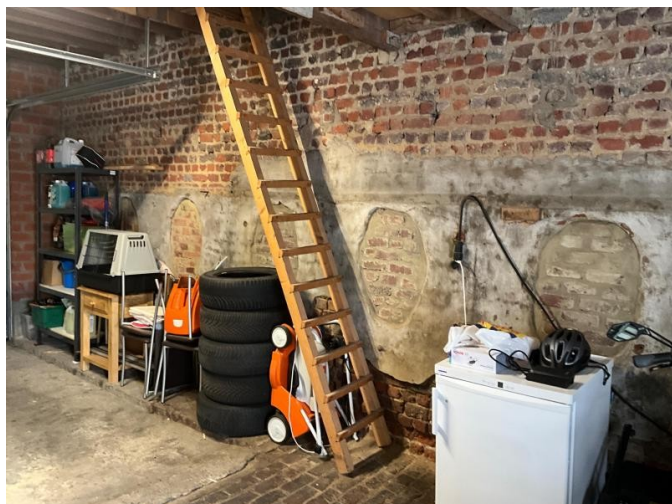
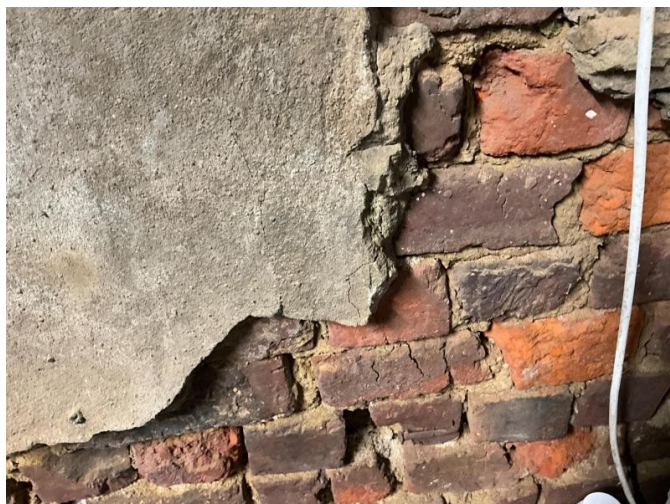
## Fiche 13: Cementering- garage

Geen asbest

| # | Type | Referentie | Resultaat |
|---|---|---|---|
| 13.1 | Mengmonster | 002 | Geen asbest |
