# Asbestinventarisatetest

Steensedijk 156, 8400 Oostende

Attestnummer : **20250829-000157.000**

Uitgegeven op : **29.08.2025**

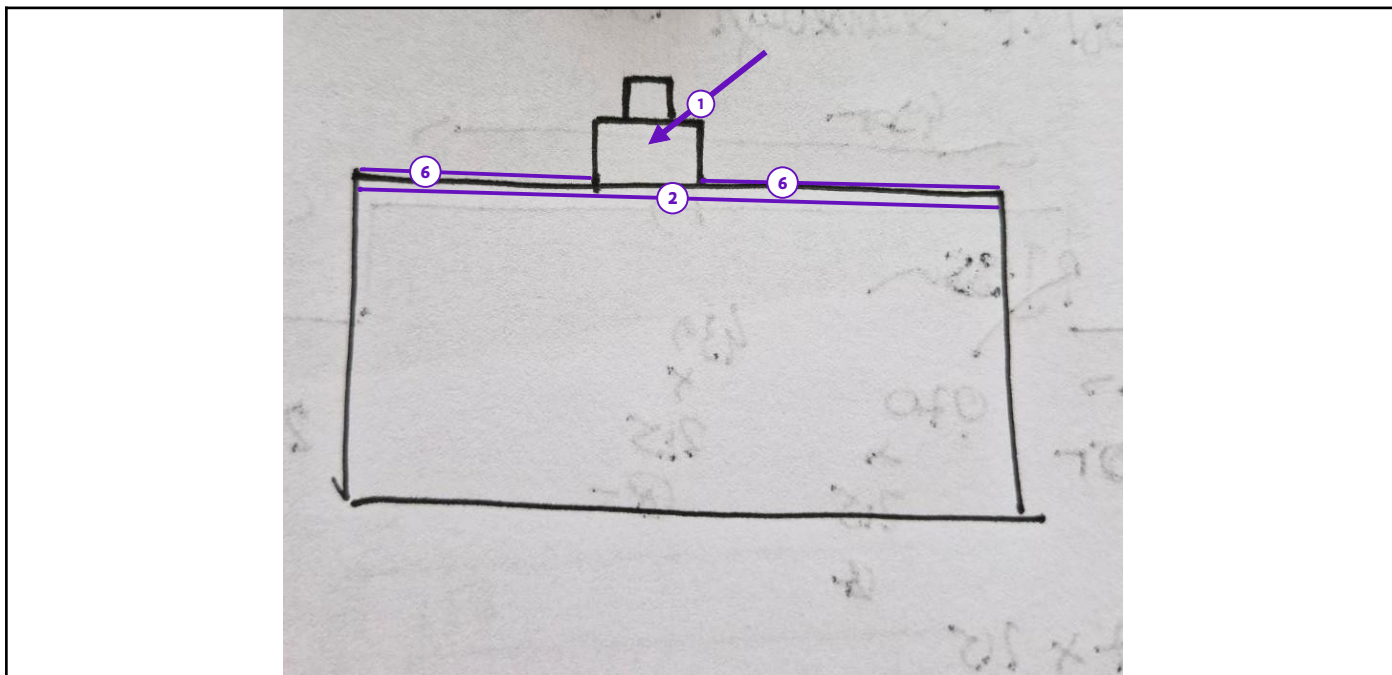
## Plan 1.3: doorsnede

| Beschrijving | Type | Actie |
|---|---|---|
| 1. schoorsteen (afvoerbuizen) | Beperking | - |

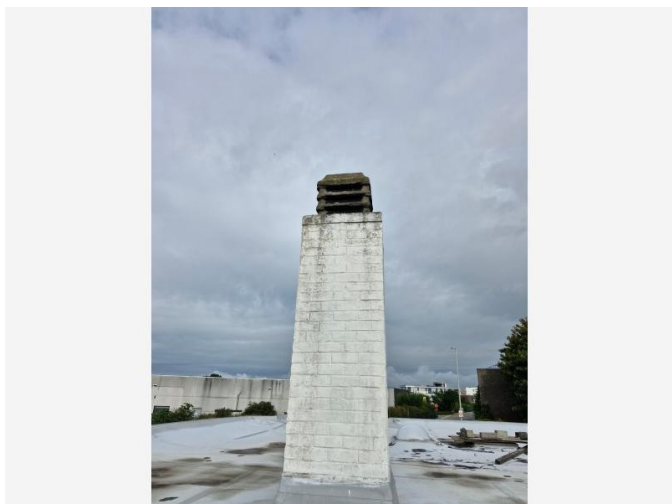
*Situeringsfoto*

#### Permanente beperking

**Reden:** Het te onderzoeken materiaal situeert zich hoger dan 3,50 m te rekenen vanaf een veilige ondergrond

**Uitleg van de asbestdeskundige:** De schoorsteen aan zich is niet asbestverdacht.

Echter kunnen de afvoerbuizen asbesthoudend zijn.

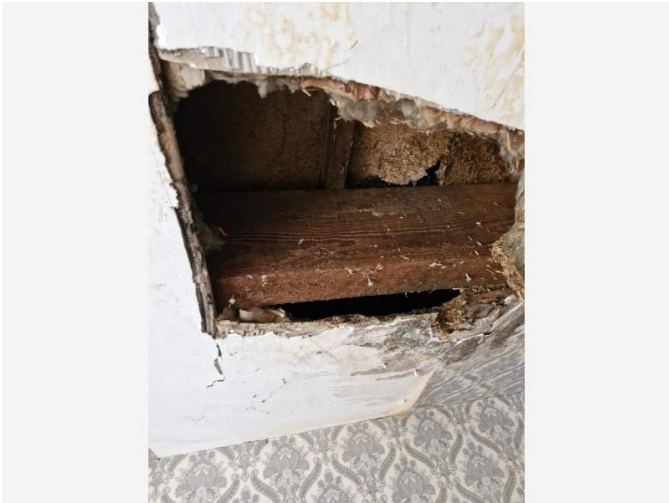
Houtvezelplaten, asbestvrij.

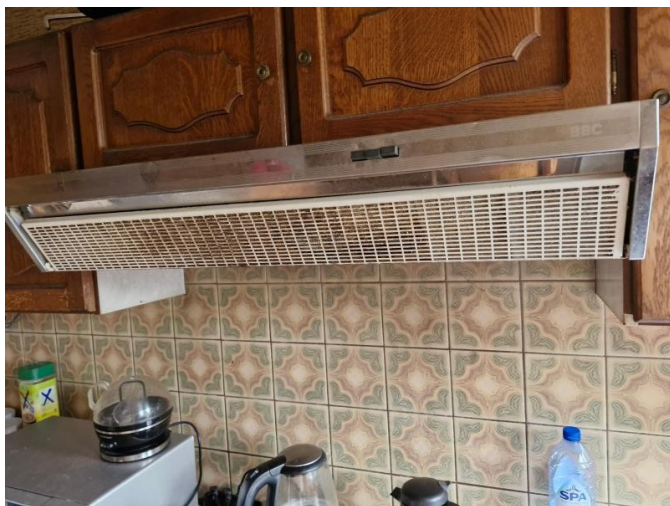
De dampkap kan asbesthoudend materialen bevatten. ( Koorden, dichtingen, ... )

Hou rekening met PBM bij verwijdering.

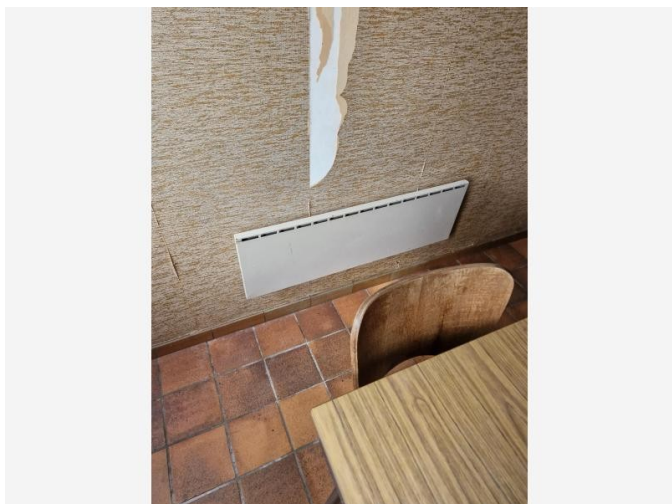
Het verwarmingselement kan asbesthoudend materialen bevatten. ( Koorden, dichtingen, ... )

Hou rekening met PBM bij verwijdering.

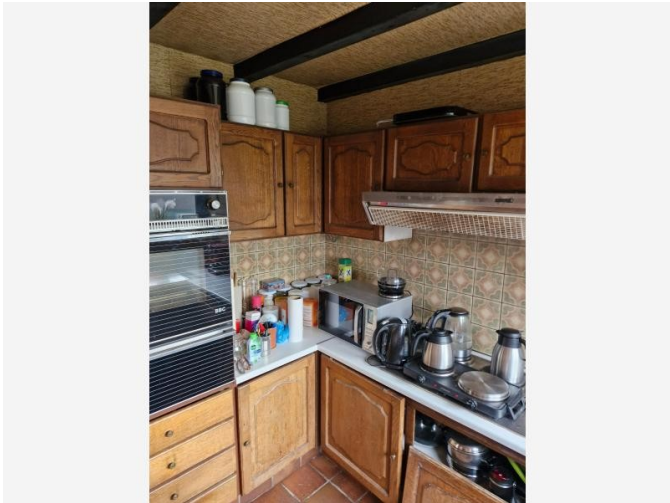
De (zwarte) lijm om tegels te plakken kan asbesthoudend zijn.

Hou rekening met uw PBM, indien er lijm aanwezig is.

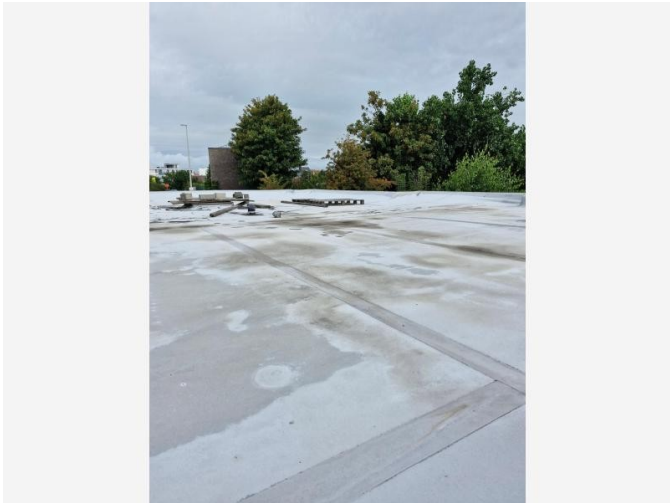
De toplaag is EPDM, asbestvrij.

Indien er nog roofinglagen onderliggend zijn, kunnen deze asbesthoudend zijn.

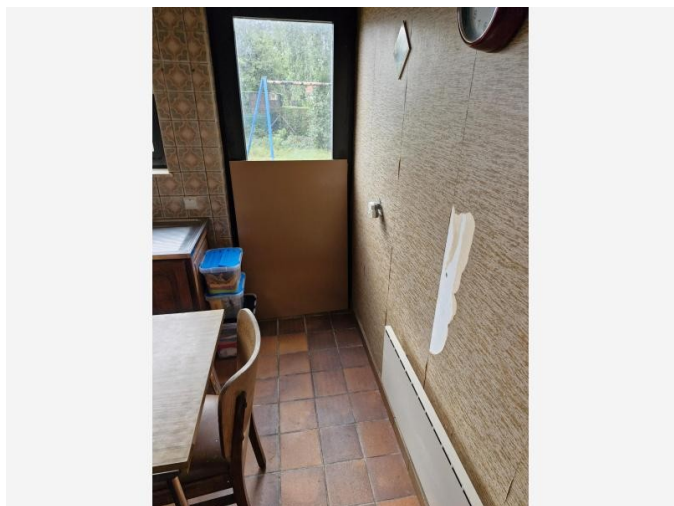
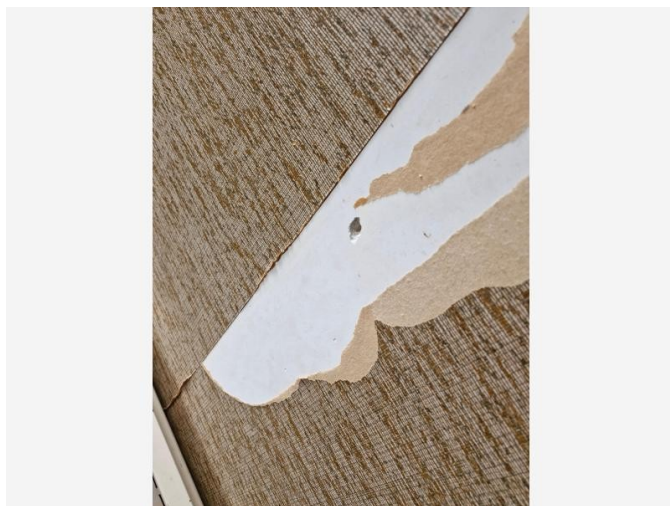
## Fiche 7: PW (muren)

Geen asbest

| # | Type | Referentie | Resultaat |
|---|---|---|---|
| 7.1 | Mengmonster | MM1 | Geen asbest |

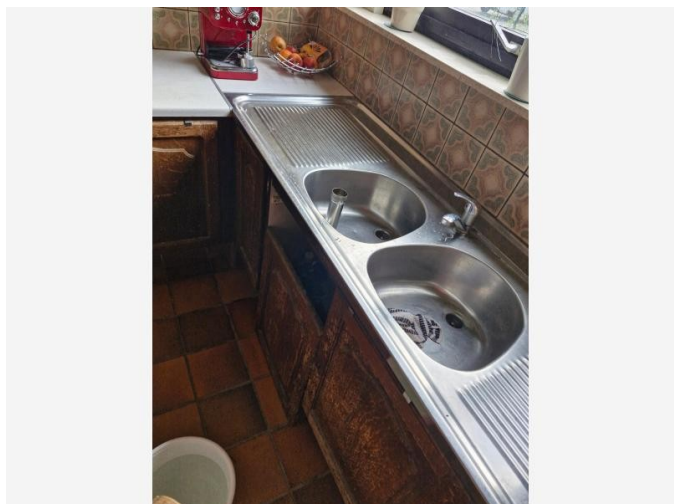
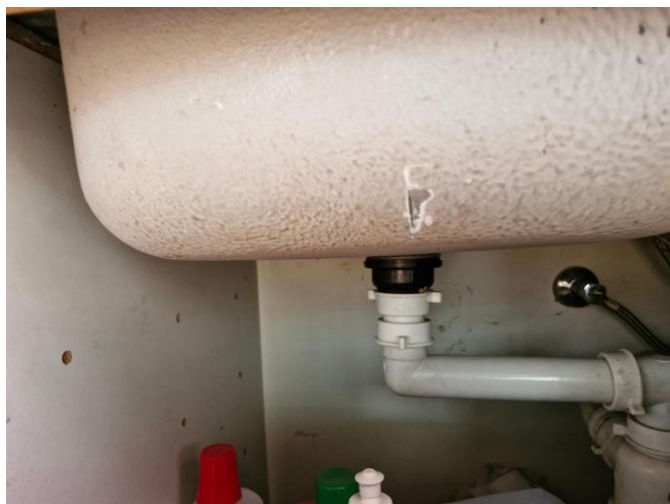
## Fiche 8: lijmlaag (onderkant spoelbak)

Geen asbest

| # | Type | Referentie | Resultaat |
|---|---|---|---|
| 8.1 | Puntmonster | MM2 | Geen asbest |
