# Asbestinventarisatattest

Kapelsesteenweg 193, 2180 Antwerpen

Attestnummer : 20250910-000487.000

Uitgegeven op : 10.09.2025

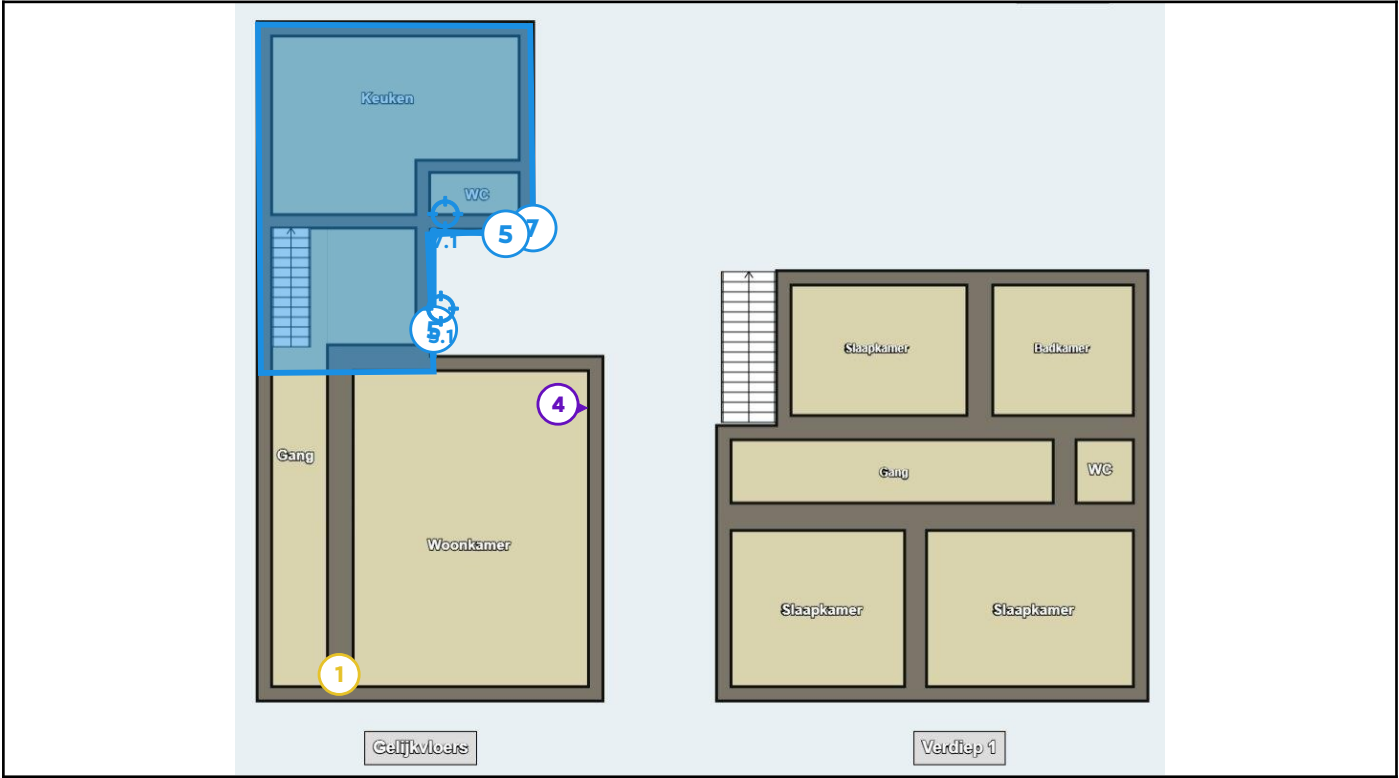
# Plan 1.3: Andere materialen

| Beschrijving | Type | Actie |
|---|---|---|
| 1. Bakeliet tellerkast | Asbestmateriaal | Zorgvuldig beheren |

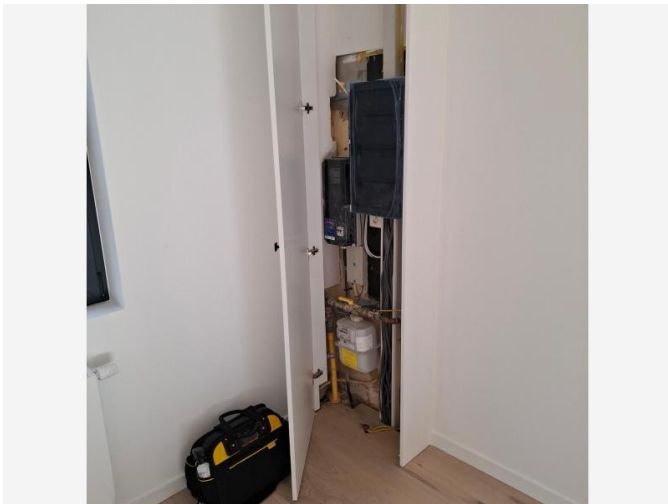
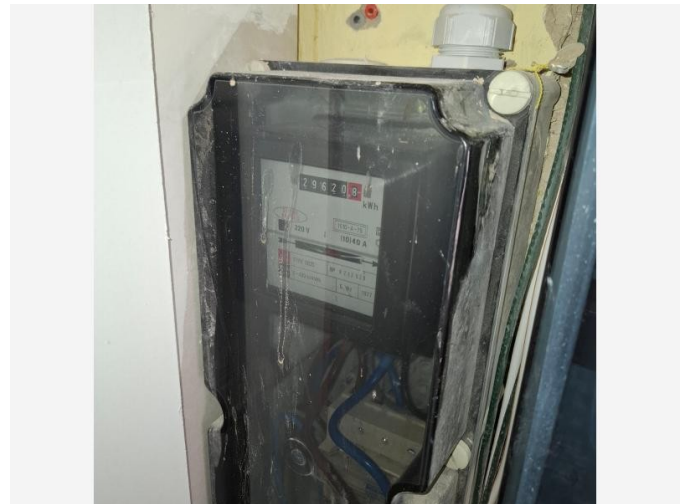
| Fiche 1: Bakeliet tellerkast..... | 12 |

Het asbestmateriaal valt onder de mijlpaal van 2040.

| Eindbeoordeling materiaalrisico | Laag materiaalrisico en/of verlaagde kans op vezelvrijgave |

| Gebondenheid | Categorie 1: hechtgebonden in oorsprong |
| Asbestsoort (vezeltype) | Crocidoliet aanwezig |
| Asbestconcentratie | Laag (< 50%) |
| Afschermingsgraad van het gehele materiaal | Geheel of deels (ook) vrij aan de binnenlucht |
| Toestand van het materiaal | Onbeschadigd, niet verweerd |

| Beschrijving | Bakeliet tellerkast |
| Asbestmateriaal | Plaat, paneel, tablet - Type Bakeliet |

- Zorg voor een veilig beheer. Vermijd het beschadigen van het asbestmateriaal. Controleer de toestand jaarlijks op wijzigingen.
- Voer bijkomende staalname(s) uit.

- Eenvoudige handelingen: mag via doe-het-zelf of door werknemer(s) met opleidingsattest eenvoudige handelingen  
Deze toepassing mag volgens de huidige wetgeving worden verwijderd via eenvoudige handelingen. Aangezien deze toepassing echter eigendom is van de nutsvoorzieningsmaatschappij, mag deze uitsluitend worden verwijderd door hen of door een door hen aangestelde onderaannemer die beschikt over de nodige attesten en opleidingen. Daarom wordt hier verwezen naar de methode van een erkende verwijderaar, maar in feite dient dit via de nutsvoorzieningsmaatschappij te verlopen.

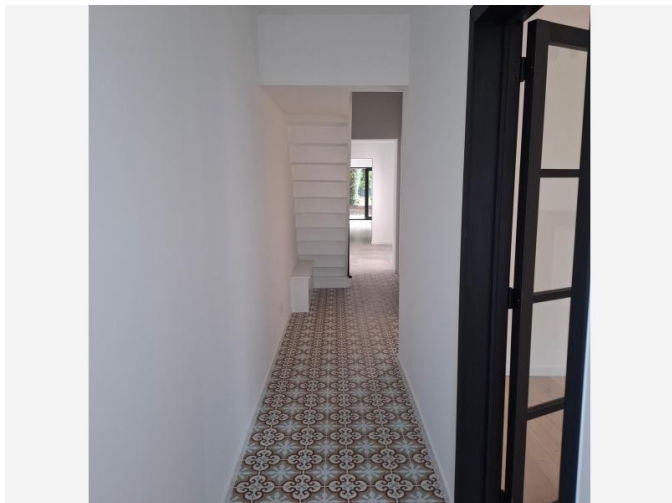
## Fiche 2: Recent volledig gerenoveerde woning geen asbestaangetroffen

Tijdens onze rondgang hebben we kunnen vaststellen dat de volledige woning grondig gerenoveerd is. We hebben voldoende bewijsmateriaal ontvangen waaruit blijkt dat er geen asbest is gebruikt of aanwezig is, zowel tijdens als na de renovatie. Alle toepassingen die zich op het oude attest bevinden zijn niet meer aanwezig. De woning bestaat volledig uit valse wanden en plafonds en de kans is klein dat er zich hierachter asbesthoudende materialen bevinden.

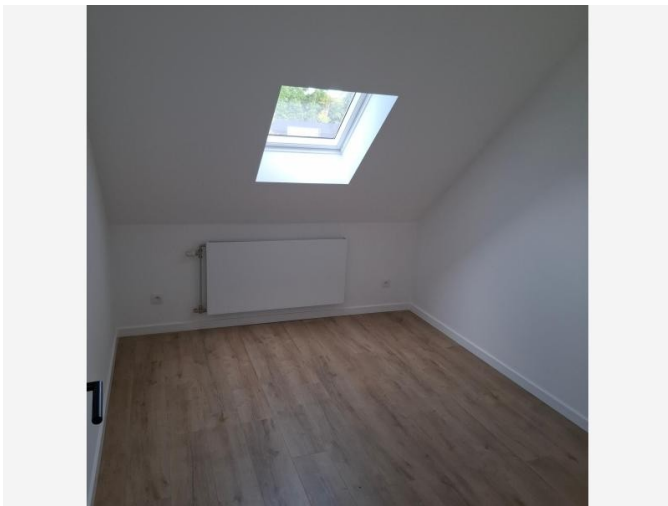
| Fiche 3: Valse plafonds..... | 17 |

De plafonds bestaan uit pleisterwerk vervaardigd in gyproc. Deze zijn niet asbesthoudend. Echter valt het niet uit te sluiten dat er zich hierachter verdachte materialen bevinden.

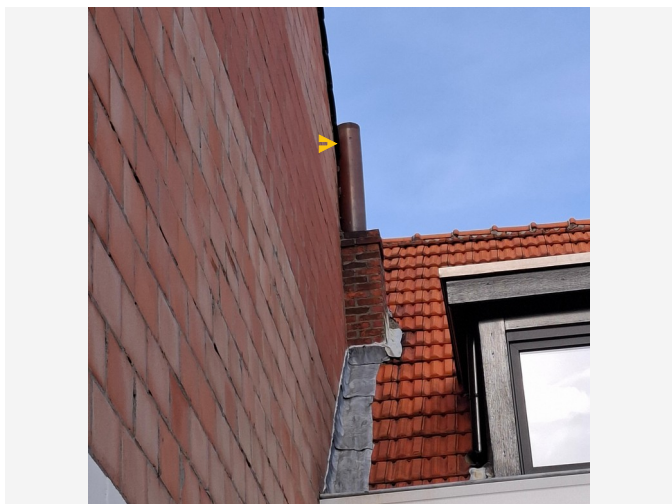
| Fiche 4: Schouw..... | 18 |

Vermoelijk werd de ruimte in het verleden verwarmd via een haard aangezien er een schouw aanwezig is. Hedendaags is deze schouw echter ingekapseld en is het dus niet waarneembaar of er zich hier nog asbestverdachte toepassingen achter bevinden. Op het oude attest is te zien dat er zich een asbesthoudende buis bevond. Van buitenaf is echter een gresbuis waarneembaar.

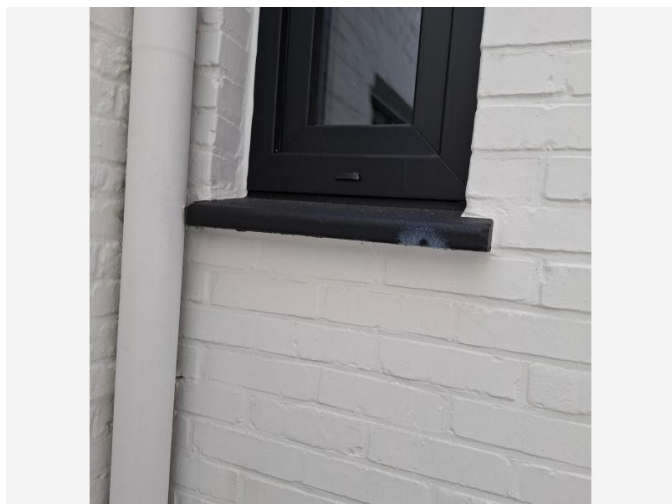
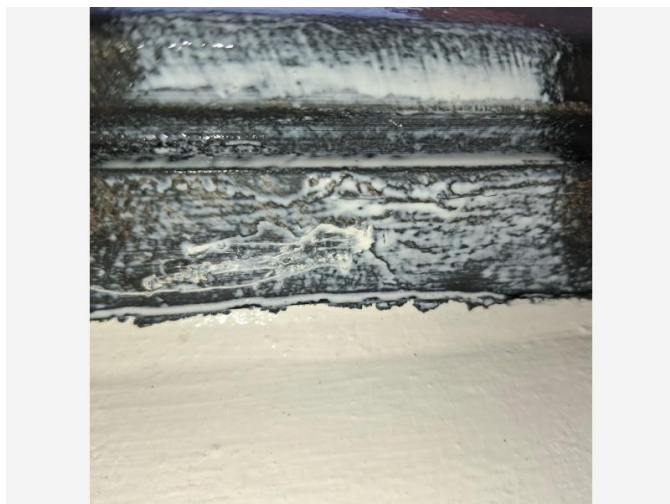
## Fiche 5: Vensterbanken buiten

Geen asbest

| # | Type | Referentie | Resultaat |
|---|---|---|---|
| 5.1 | Puntmonster | MM02: Vensterbank | Geen asbest |

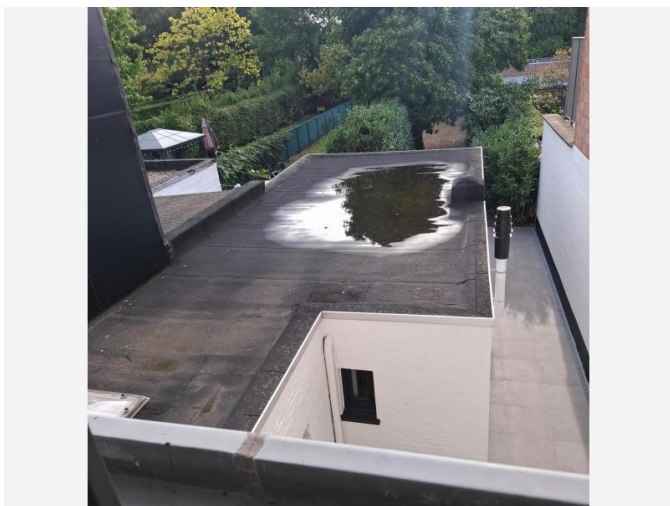
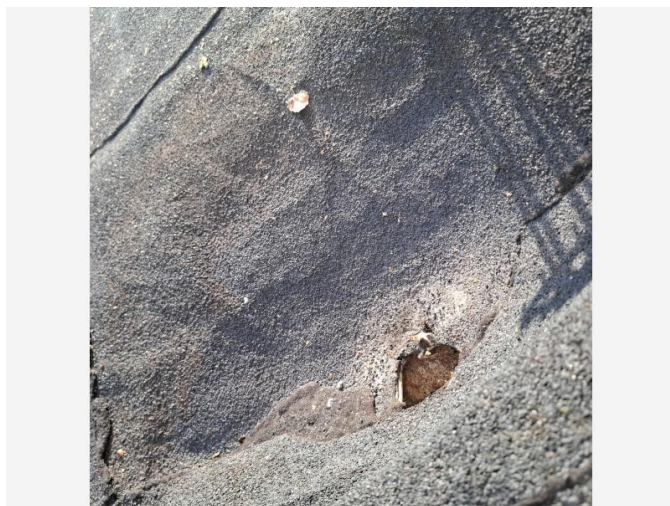
## Fiche 7: Roofing plat dak

Geen asbest

| # | Type | Referentie | Resultaat |
|---|---|---|---|
| 7.1 | Puntmonster | MM03: Roofing toplaag | Geen asbest |
