# Asbestinventarisatetest

Krijkellaan 22, 3360 Bierbeek

Attestnummer : 20250814-000270.001

Uitgegeven op : 14.08.2025

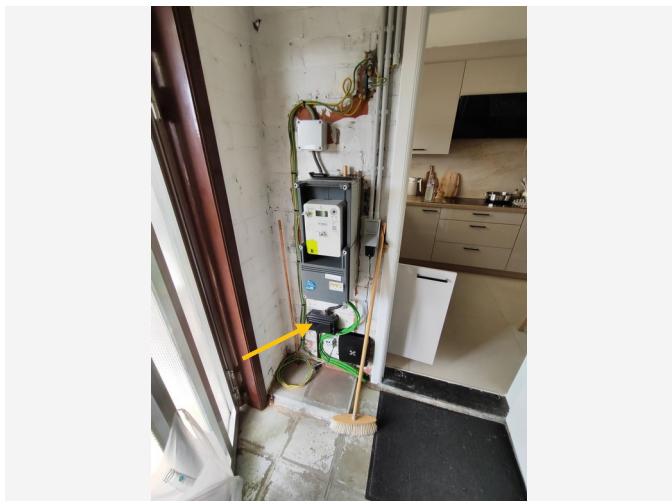
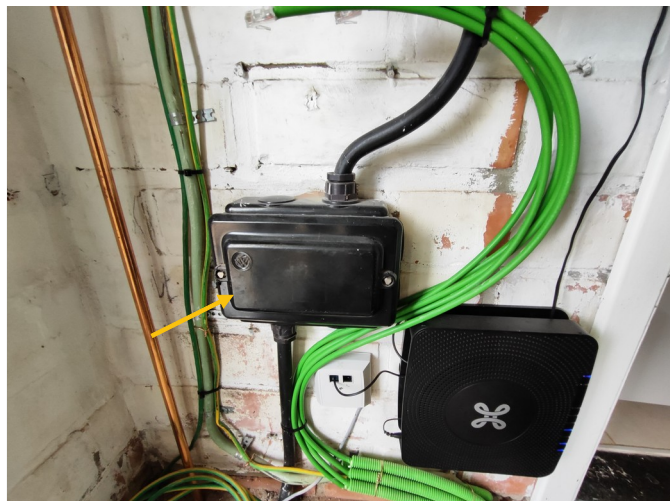
# Fiche 1: Bakeliet toepassing (eigendom van de netbeheerder)

Het asbestmateriaal valt onder de mijlpaal van 2040.

Zorgvuldig beheren

| Eindbeoordeling materiaalrisico | Laag materiaalrisico en/of verlaagde kans op vezelvrijgave |

| Asbestsoort (vezeltype) | Crocidoliet aanwezig |
| Asbestconcentratie | Laag (< 50%) |
| Toestand van het materiaal | Onbeschadigd, niet verweerd |

| Opmerking | Het is moeilijk te bepalen of de bakeliettoepassing in de woning ook effectief asbesthoudend is (het kan ook gaan om de asbestvrije variant).-Er werd geen monster genomen o.w.v. beschadiging aan een elektrisch gerelateerde toepassing, extra controle bij verwijdering van het verdacht materiaal. Vermoedelijk zal de toepassing verwijderd worden bij aanpassing van het elektriciteitsnetwerk. |

- Zorg voor een veilig beheer. Vermijd het beschadigen van het asbestmateriaal. Controleer de toestand jaarlijks op wijzigingen.
- Voer bijkomende staalname(s) uit.
- Een bijkomend onderzoek zou kunnen gebeuren na demontage van de toepassing, zodat dit op een veilige en verantwoorde manier kan gebeuren. Het bijkomend onderzoek kan bijdragen tot een betere inschatting van het risico en helpt om de (mogelijke) asbestafvalstroom te beperken.

De toepassing dient verwijderd te worden door de netbeheerder, vermoedelijk word dit uitgevoerd wanneer

de oude meterkast vervangen word door een digitale meter. Zie ook link Zie <https://ovam.vlaanderen.be/wie-mag-wat-verwijderen> <https://ovam.vlaanderen.be/voorzorgsmaatregelen-bij-asbestverwijdering> <https://ovam.vlaanderen.be/asbestafval-afvoeren> Zie ook wetgevend kader (website van de OVAM en CODEX boek VI titel 3). <http://werk.belgie.be/sites/default/files/content/documents/Welzijn%20op%20het%20werk/Regelgeving/Codex%20boek%20VI%20titel%203%20Asbest.pdf> methodiek verwijderingsmethodes worden achteraan in het attest verder toegelicht

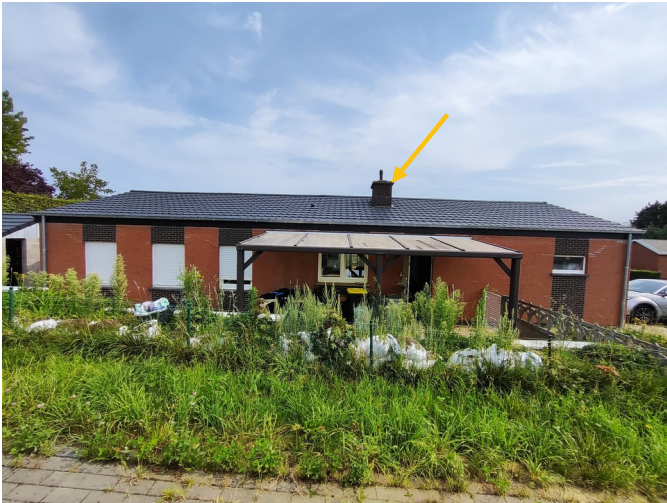
**Reden:** Het te onderzoeken materiaal situeert zich hoger dan 3,50 m te rekenen vanaf een veilige ondergrond

**Uitleg van de asbestdeskundige:** Bij werken (dak of reiniging schouw) kan een stelling geplaatst worden, het is niet duidelijk of er asbestverdachte materialen aanwezig zijn in de schouw.

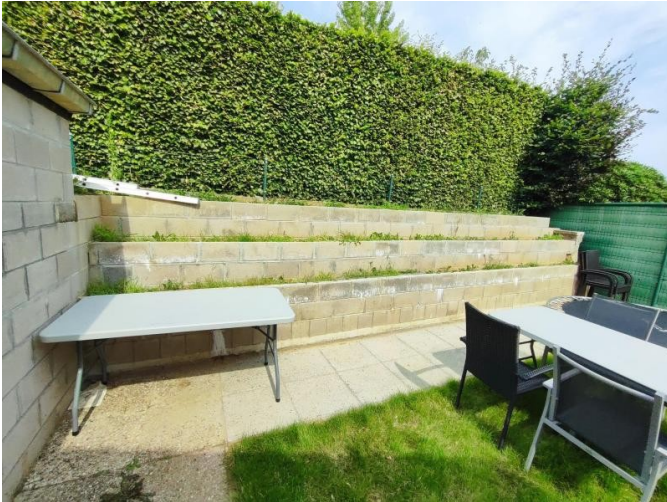
## Fiche 3: Dekstenen op de buitenmuur werden verwijderd

Bij her controle op 14/08/2025 werd vastgesteld dat de dekstenen op de buitenmuur werden verwijderd tijdens de renovatie.

Alsook werden er enkele muurtjes bijgeplaatst.

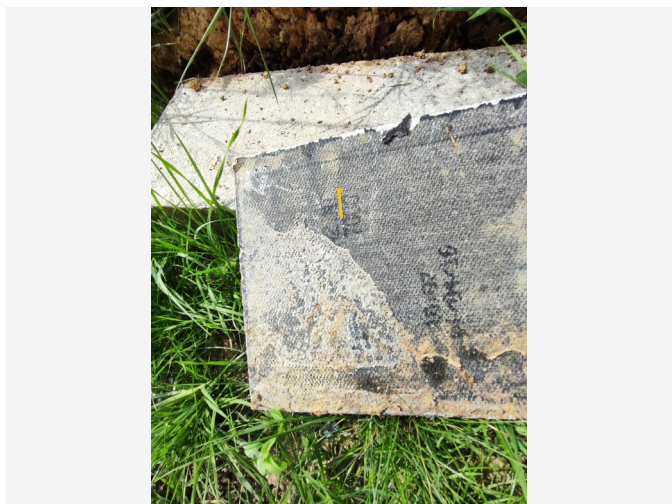
Links naast de woning is er een afvalberg/composthoop zichtbaar voor het afdak. Als afboording steken er o.a. 2 cement platen in.

Deze werden gecontroleerd, NT (Nieuwe Technologie) markering aan de achterkant van de platen: niet-asbestverdacht.

Mogelijks kunnen er nog asbestverdachte materialen bevinden onder de composthoop/afvalberg, verder te controleren bij werken.

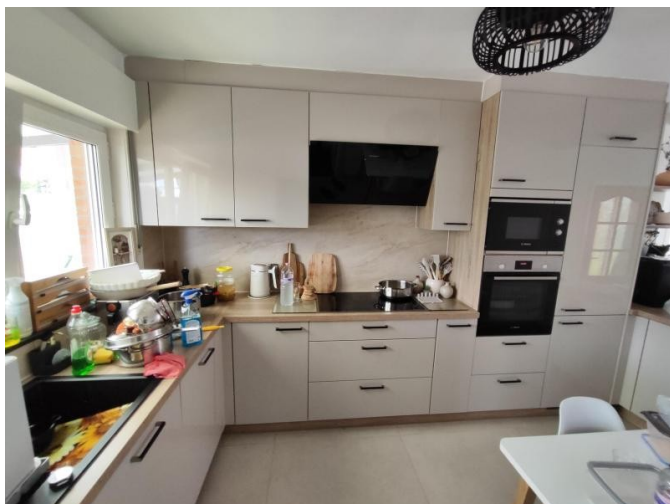
## Fiche 5: Glasal keuken werd verwijderd

Bij her controle op 14/08/2025 werd vastgesteld dat de asbesthoudende glasalkeuken werd verwijderd en vernieuwd.

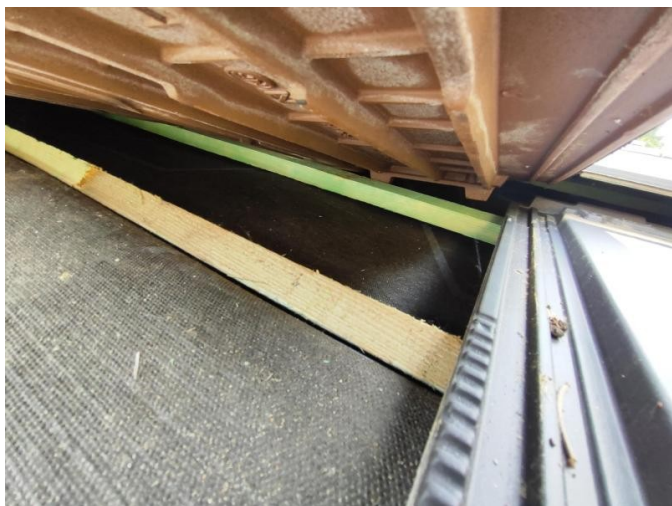
Het onderdak van het tuinhuis kon gecontroleerd worden door langs de buitenkant enkele dakpannen op te heffen: zwarte doek zichtbaar. Dit tuinhuis werd bij de 1e controle beschreven als tuinhuisje 2, hier lagen golfplaten op, deze werden verwijderd.

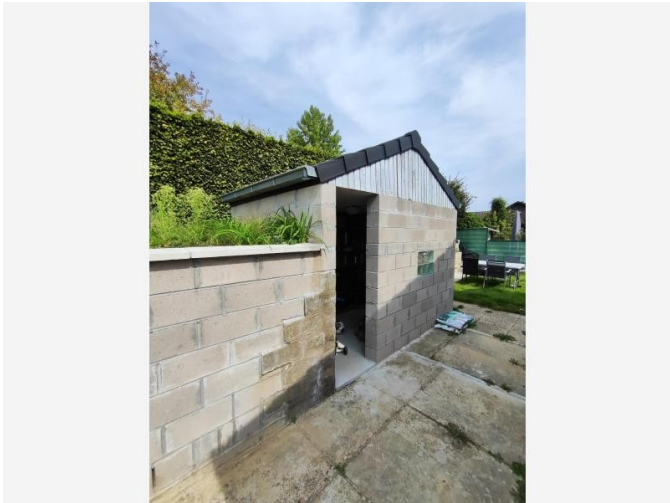
## Fiche 7: Golfplaten op het tuinhuis werden verwijderd

De golfplaten op het tuinhuis werden tijdens de renovatie verwijderd. Het tuinhuis werd opgetrokken en een schuin dak opgeplaatst. Dit tuinhuis werd tijdens de 1e controle beschreven als tuinhuisje 2.

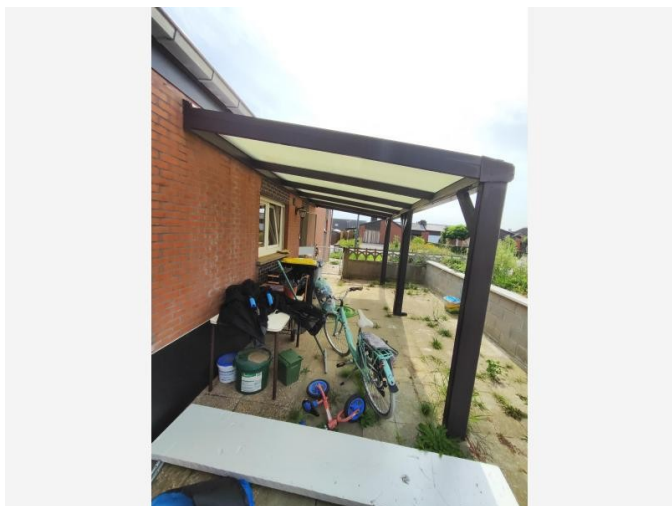
Het afdak links naast de woning werd gecontroleerd, aluminium constructie met kunststof dakpanelen: niet-asbestverdacht.

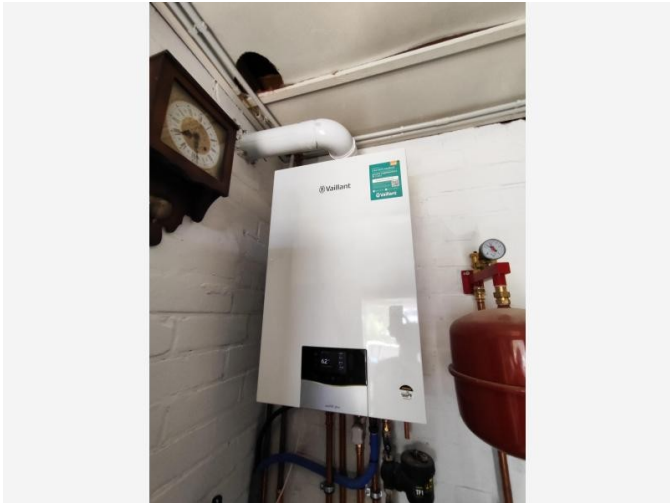
De chauffageketel van het merk: Vaillant, type: Ecotec plus in de garage werd gecontroleerd. Volgens serienummer zichtbaar dat deze van bouwjaar: 2024 is: niet-asbestverdacht.

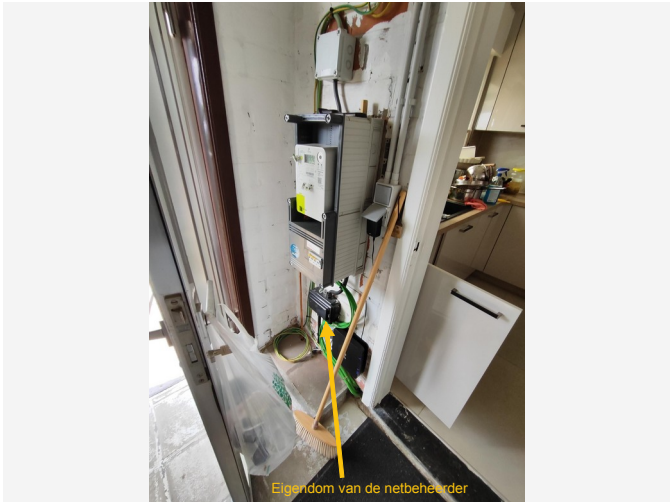
## Fiche 10: Bakeliet toepassingen (eigendom eigenaar) werden verwijderd

Bij her controle op 14/08/2025 werd vastgesteld dat de meeste bakeliet toepassingen werden verwijderd, alsook de tellerkast.

Echter is er nog 1 toepassing achtergebleven, onder de nieuwe digitale teller, hierdoor hoort de toepassing tot eigendom van de netbeheerder (apart beschreven in bronfiche: Bakeliet toepassing (eigendom van de netbeheerder)).

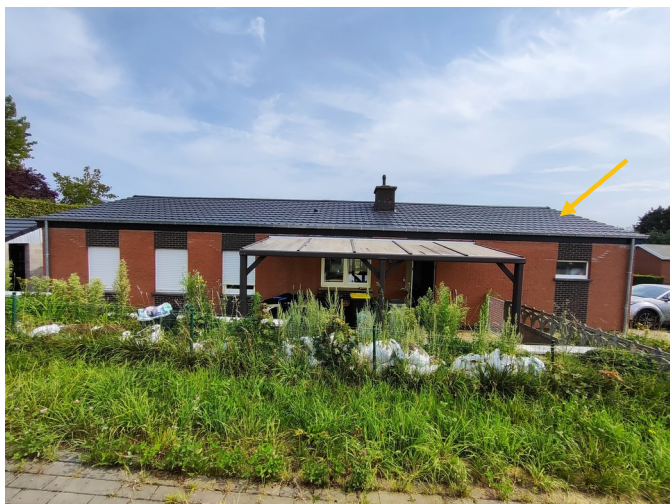
Bij de 1ste controle werd vastgesteld dat er asbest dakleien op het dak lagen en dat er een asbesthoudend onderdak aanwezig was.

Bij de her controle op 14/08/2025 werd vastgesteld dat het volledige dak werd vervangen door een pannendak, zwarte doek (onderdak) en isolatieplaten.

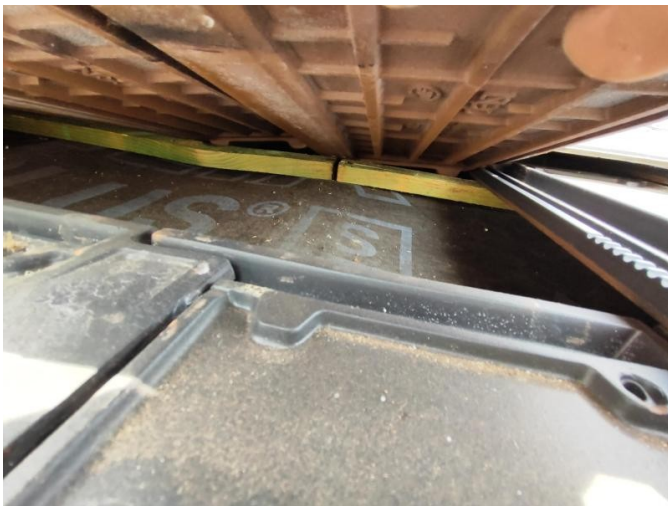
Bij her controle op 14/08/2025 werd vastgesteld dat het volledige asbesthoudende dak werd vervangen.  
Langs de binnenkant op zolder waren er isolatieplaten zichtbaar, opgespoten.  
Langs de buitenkant werden er op enkele plaatsen dakpannen opgehoften, zwarte doek zichtbaar.

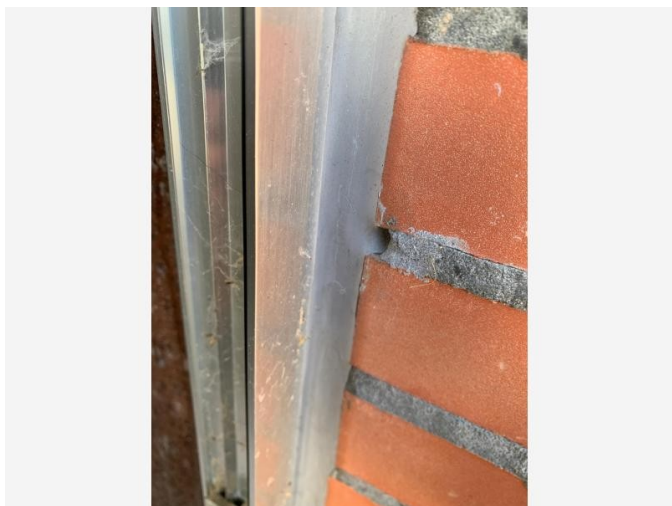
Het mastiek-kit van de ramen werd nagekeken en wordt als niet-asbestverdacht beschoud, soepele materie.

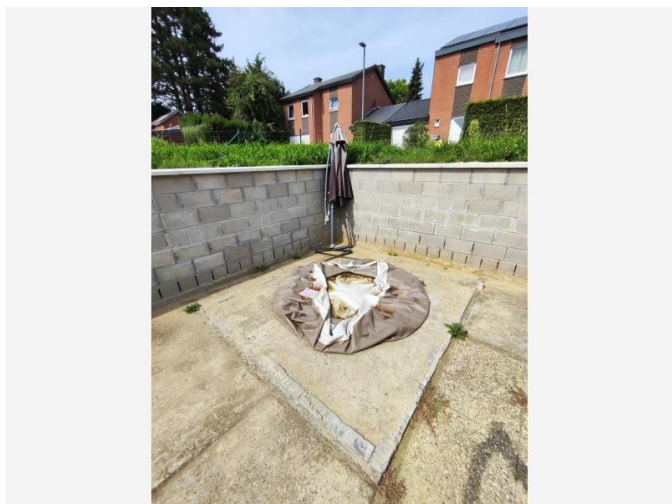
Deze constructie werd verwijderd. Beschreven bij de 1ste controle als tuinhuisje 1.

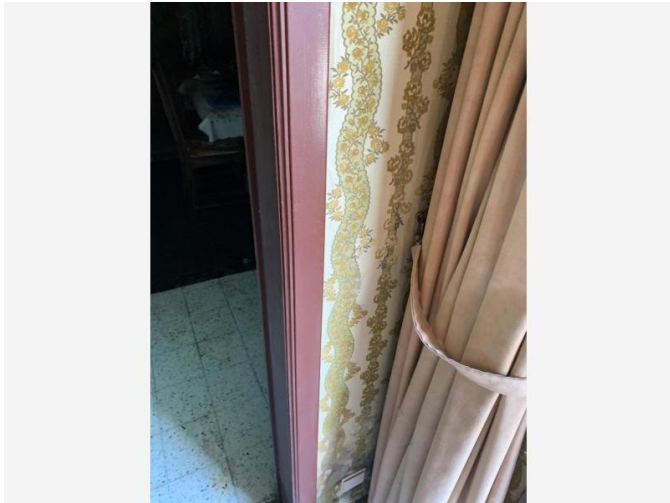
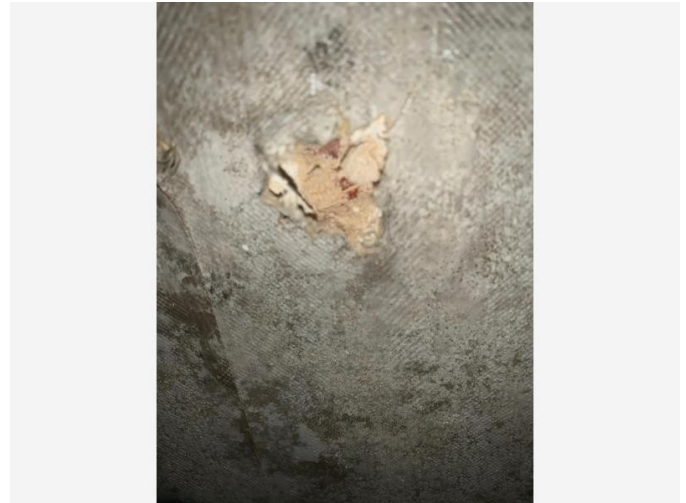
Geen asbest

| # | Type | Referentie | Resultaat |
|---|---|---|---|
| 15.1 | Mengmonster | MM1_pleister_wand | Geen asbest |

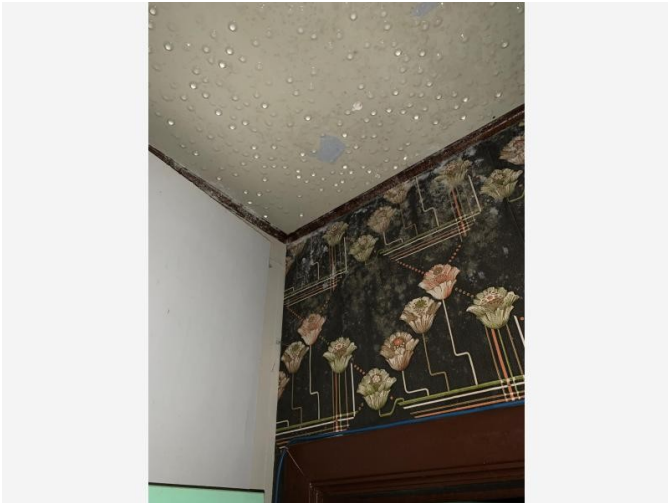
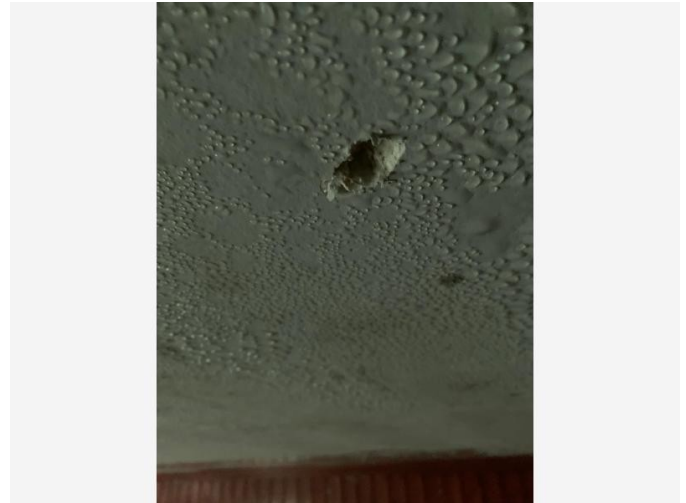
## Fiche 16: Pleisterwerk plafond (1ste controle)

Geen asbest

| # | Type | Referentie | Resultaat |
|---|---|---|---|
| 16.1 | Mengmonster | MM2_pleisterwerk_plafond | Geen asbest |
