# Asbestinventarisatetest

Minister Delbekelaan 3/101, 2170 Antwerpen

Attestnummer : **20250910-000116.000**

Uitgegeven op : **10.09.2025**

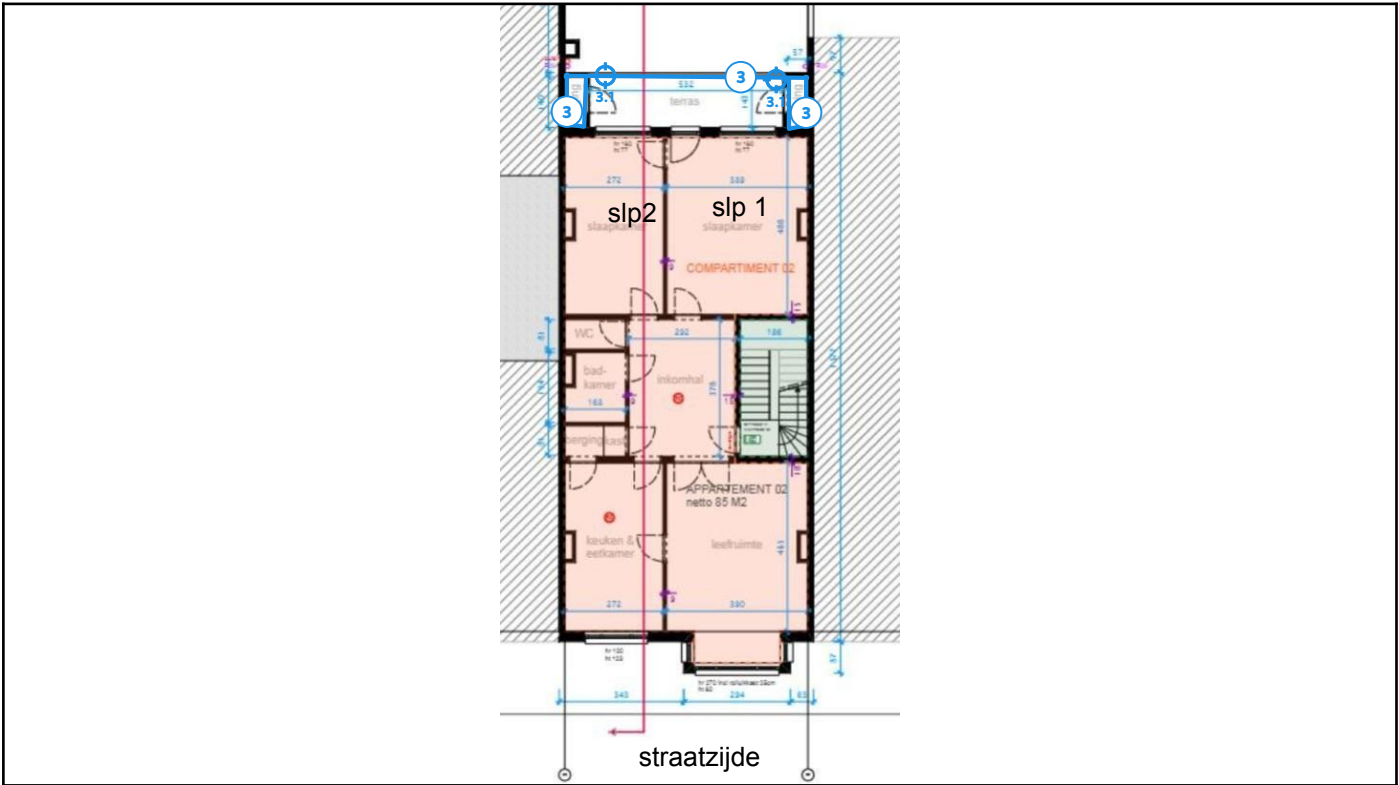
# Plan 1.1: schets niveau 1

| Beschrijving | Type | Actie |
|---|---|---|
| 3. crepi bergingen terras en balkonmuur | Geen asbest | - |

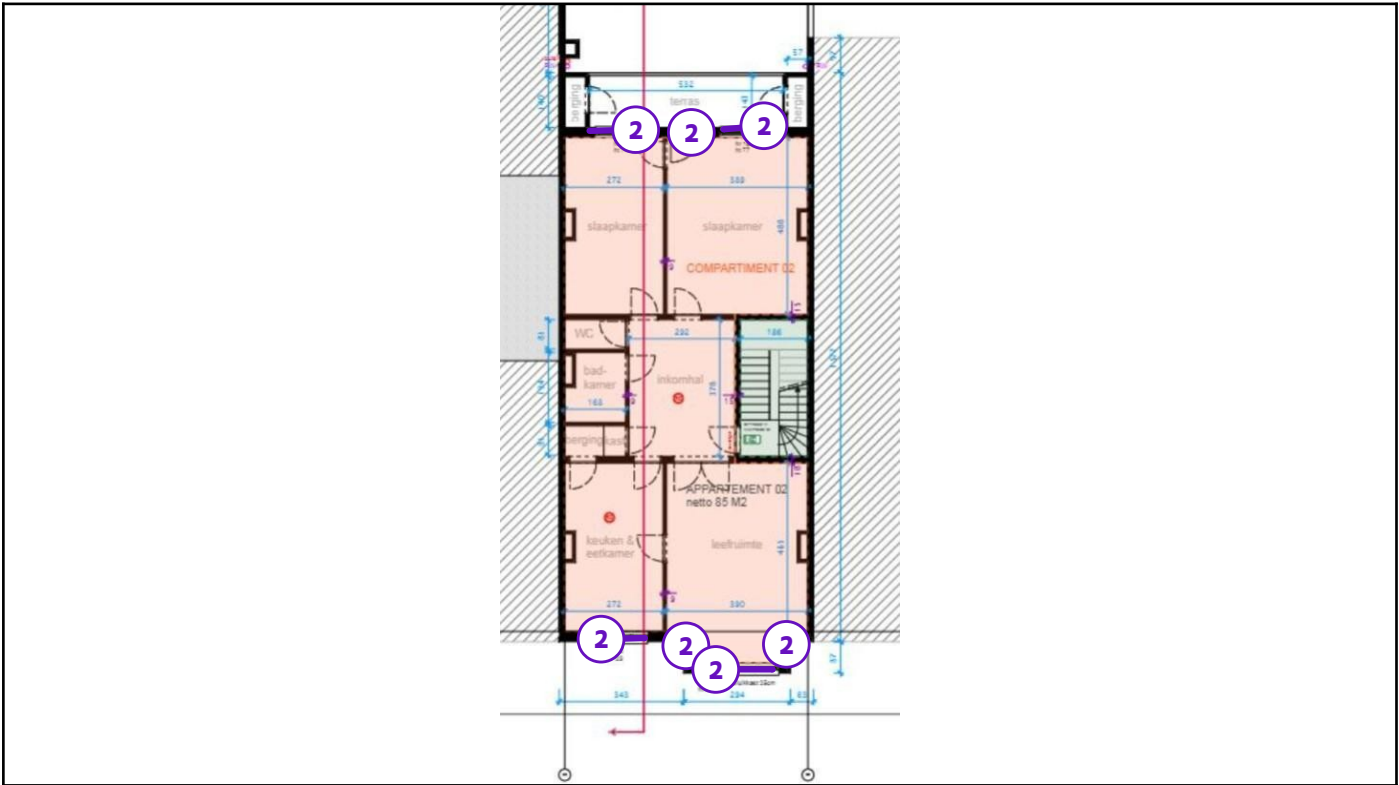
# Plan 1.2: schets niveau 1

| Beschrijving | Type | Actie |
|---|---|---|
| 2. mastiek tussen muren en ramen/deuren | Advies | - |

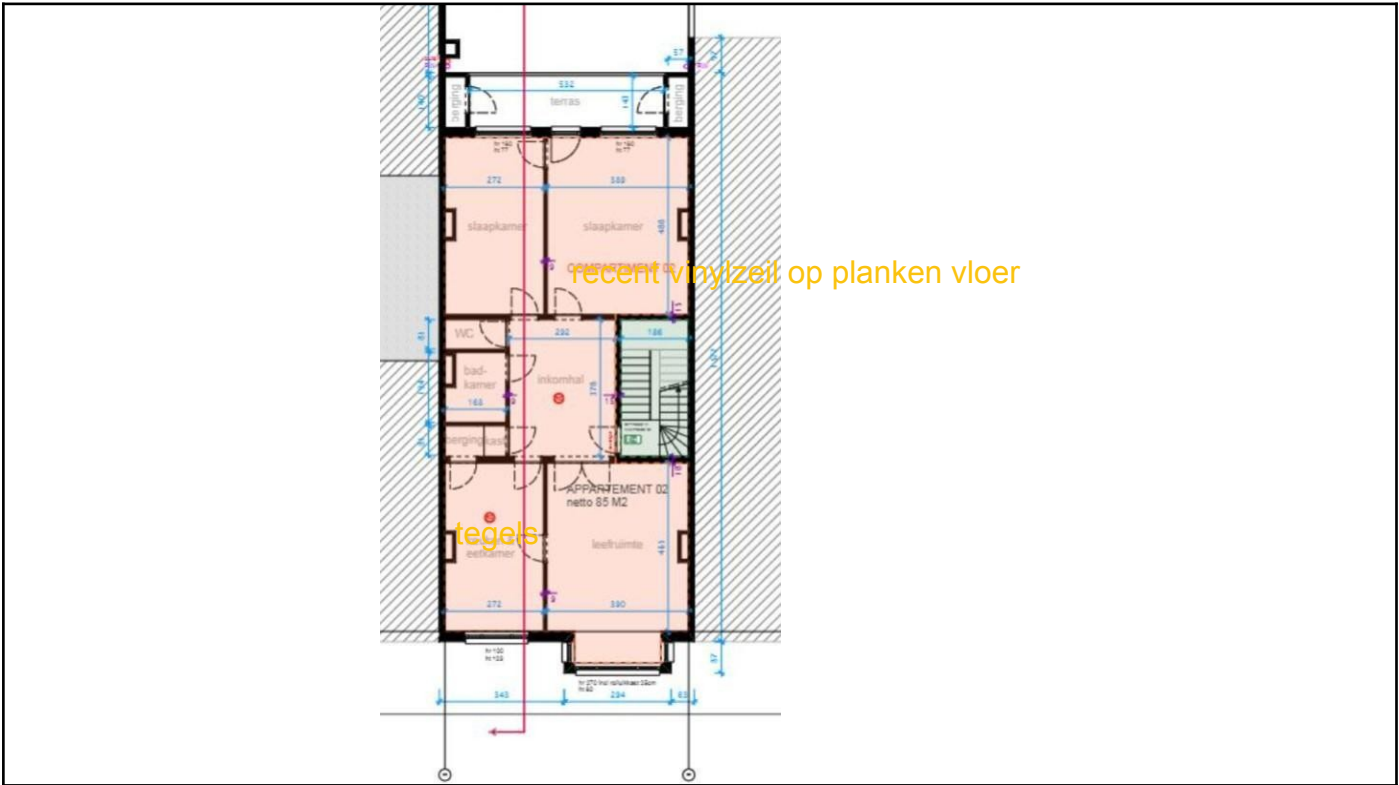
# Plan 1.3: schets niveau 1

| Beschrijving | Type | Actie |
|---|---|---|
| 1. vloer in tegels en recent vinylzeil op planken vloer | Advies | - |

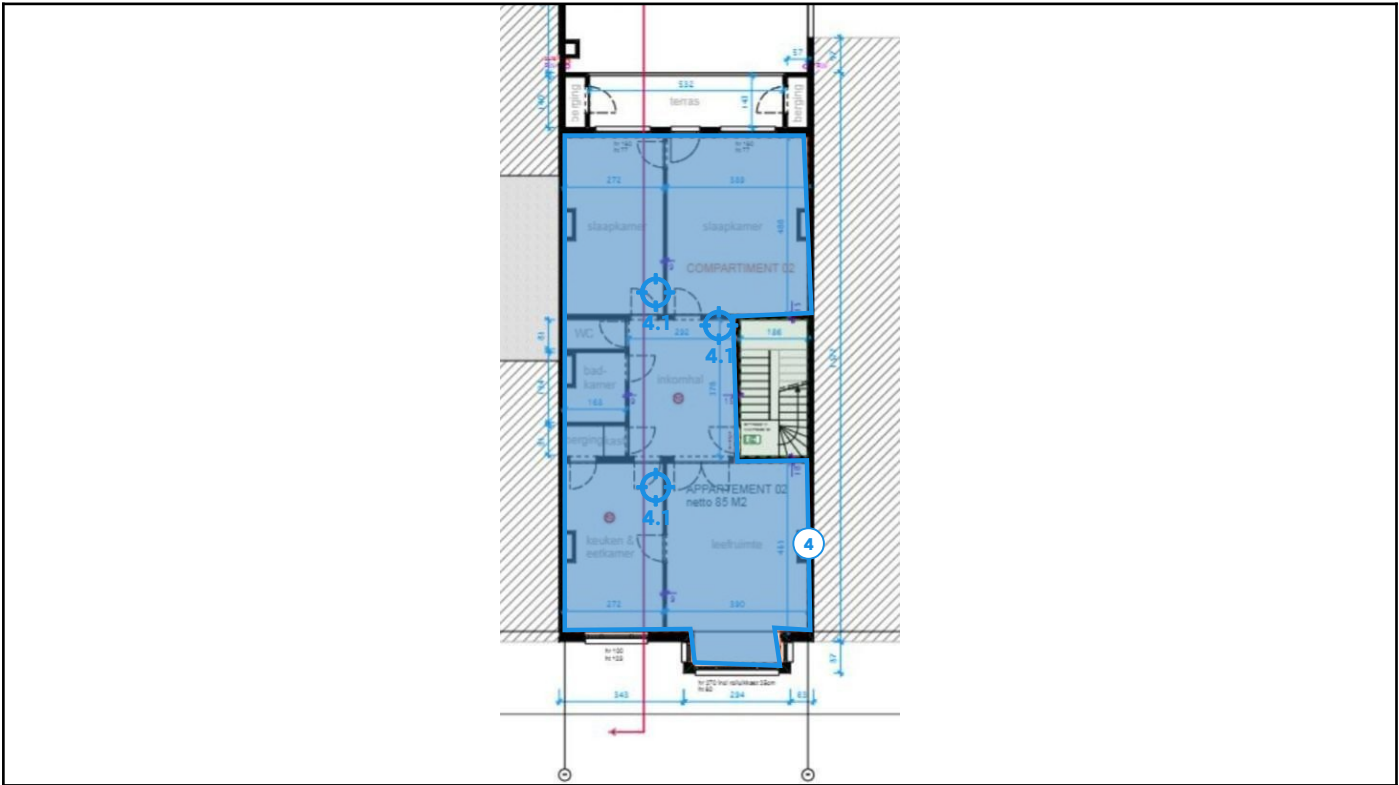
# Plan 1.4: schets niveau 1

| Beschrijving | Type | Actie |
|---|---|---|
| 4. pleisterwerk plafond | Geen asbest | - |

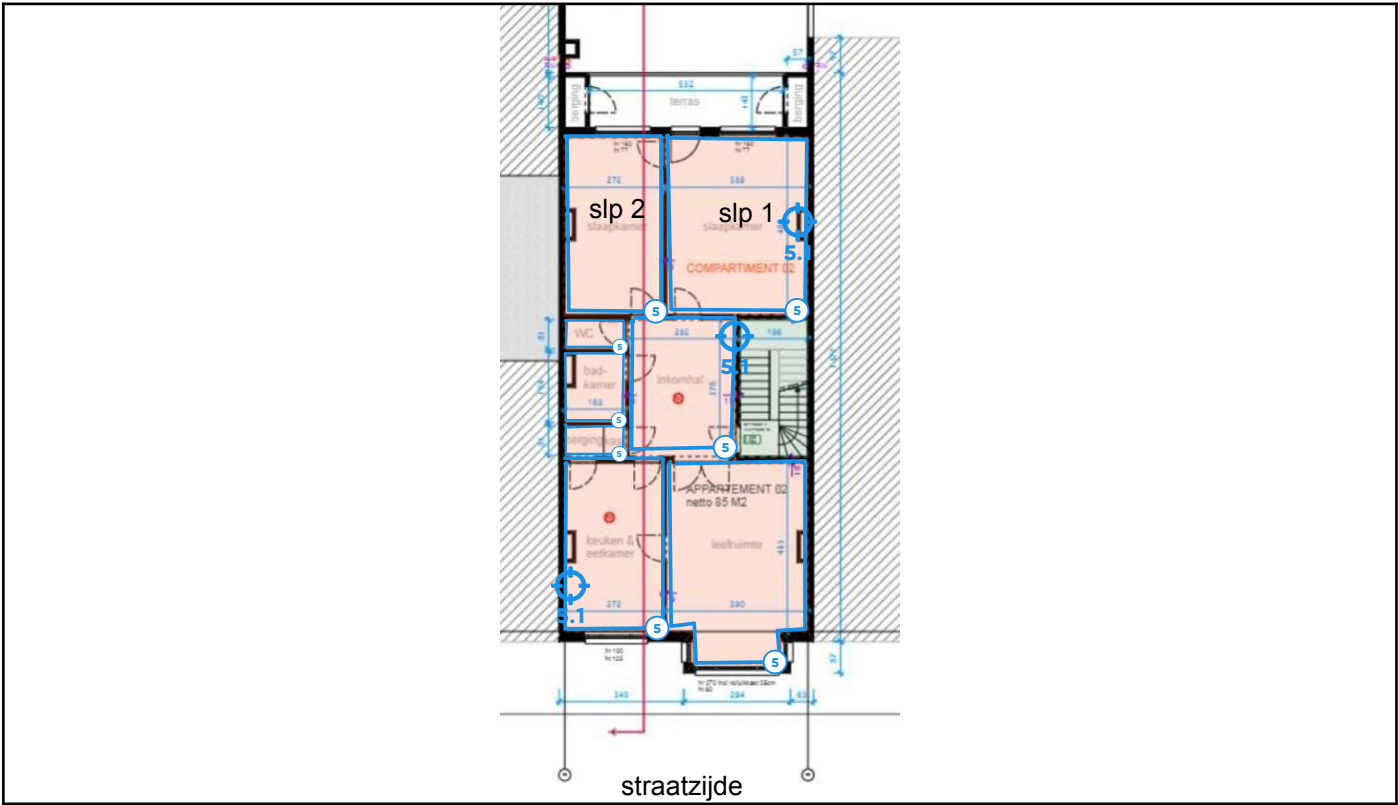
# Plan 1.5: schets niveau 1

| Beschrijving | Type | Actie |
|---|---|---|
| 5. pleisterwerk muur | Geen asbest | - |

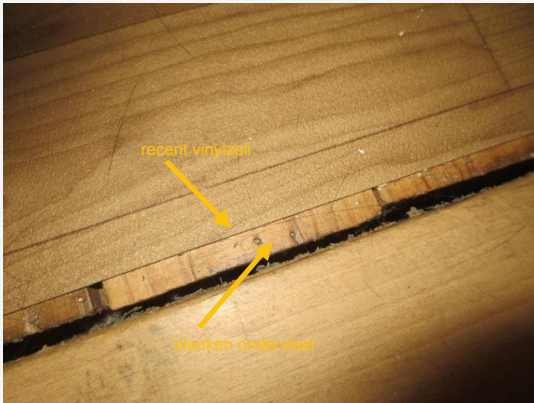
Vrije foto

# Fiche 1: vloer in tegels en recent vinylzeil op planken vloer

vloer in tegels en recent vinylzeil op houten planken

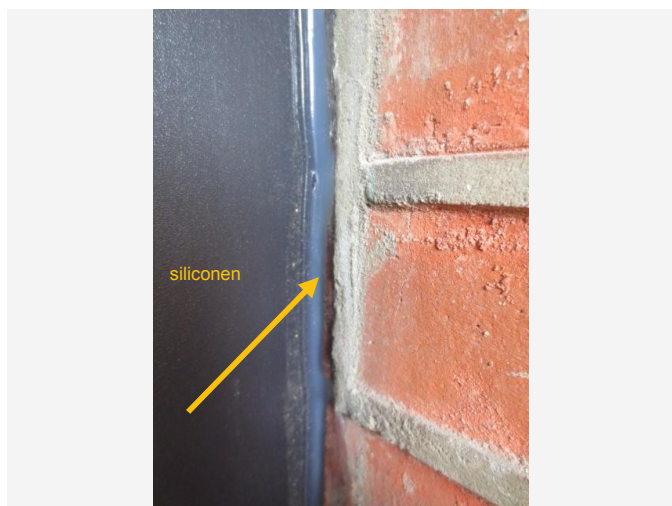
Vrije foto

ramen vernieuwd na 2001, mastiek op basis van siliconen

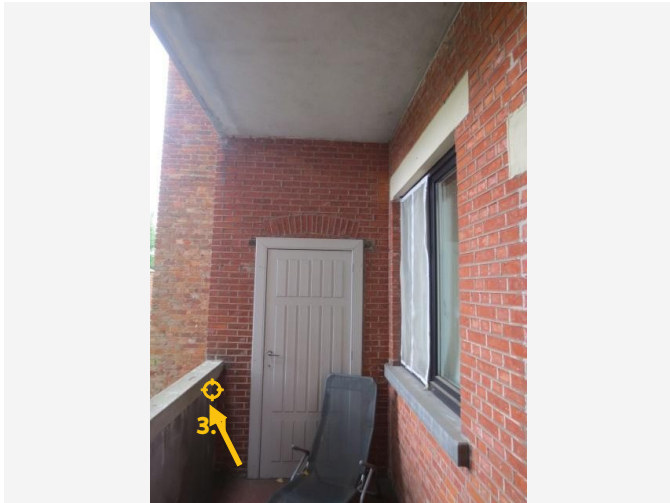
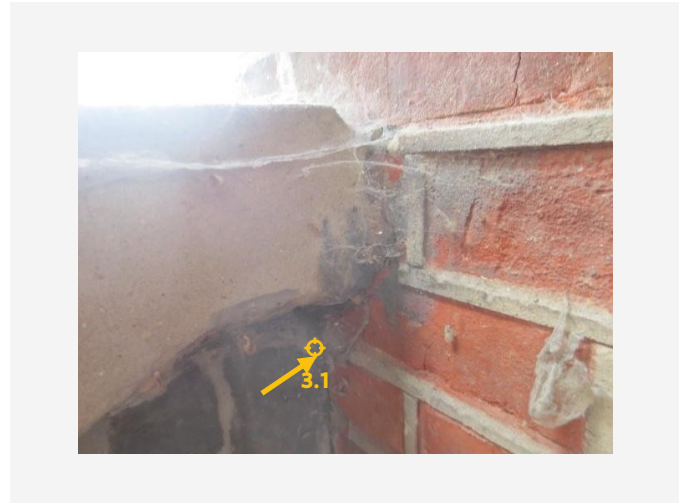
## Fiche 3: crepi bergingen terras en balkonmuur

Geen asbest

| # | Type | Referentie | Resultaat |
|---|---|---|---|
| 3.1 | Mengmonster | M007 | Geen asbest |

| Opmerking | mengstaal samengesteld uit deelmonsters genomen appartement bus 101 en bus 201 |

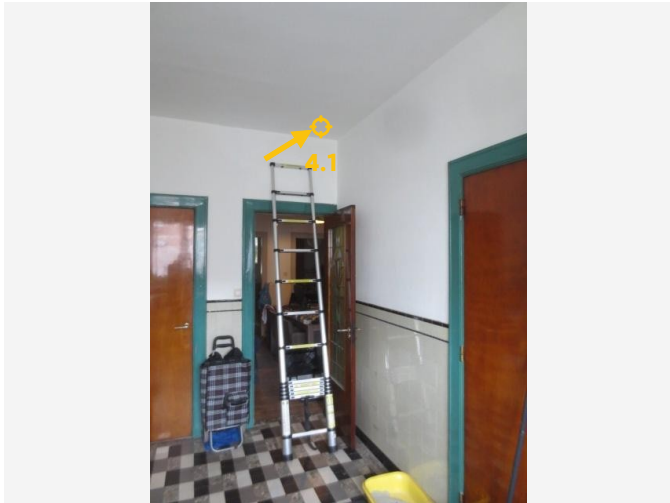
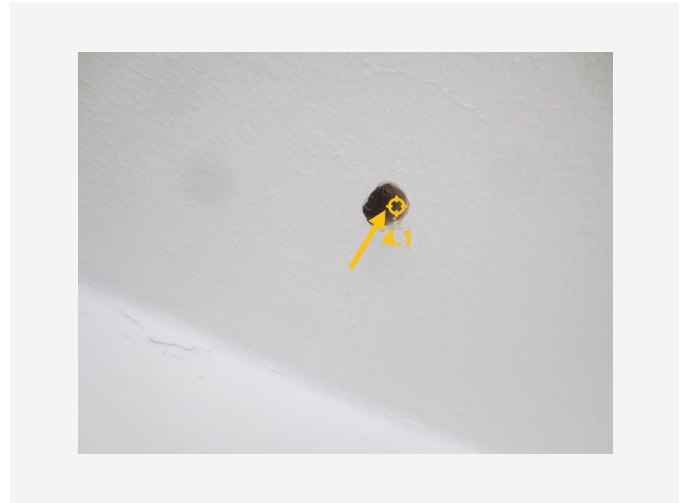
## Fiche 4: pleisterwerk plafond

Geen asbest

| # | Type | Referentie | Resultaat |
|---|---|---|---|
| 4.1 | Mengmonster | M006 | Geen asbest |

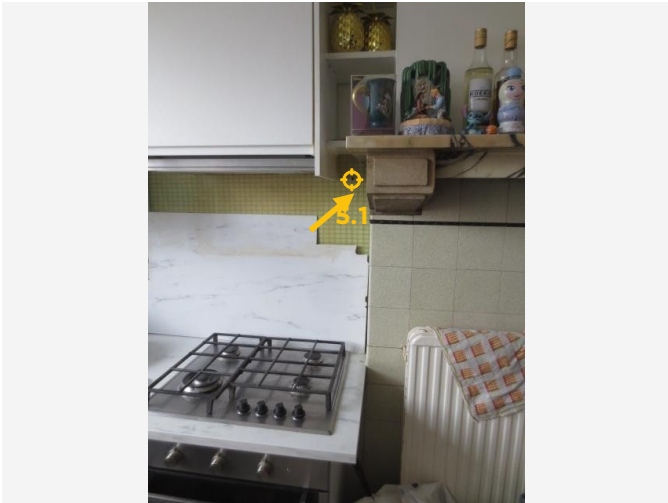
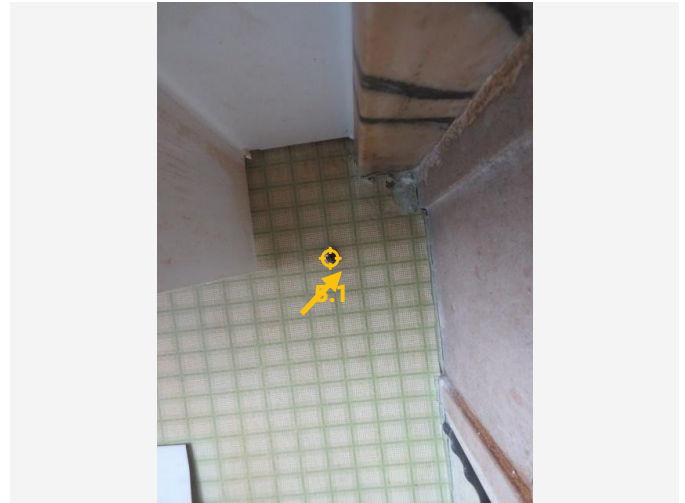
## Fiche 5: pleisterwerk muur

Geen asbest

| # | Type | Referentie | Resultaat |
|---|---|---|---|
| 5.1 | Mengmonster | M005 | Geen asbest |
