# Asbestinventarisatetest

Minister Delbekelaan 3/001, 2170 Antwerpen

Attestnummer : 20250910-000107.000

Uitgegeven op : 10.09.2025

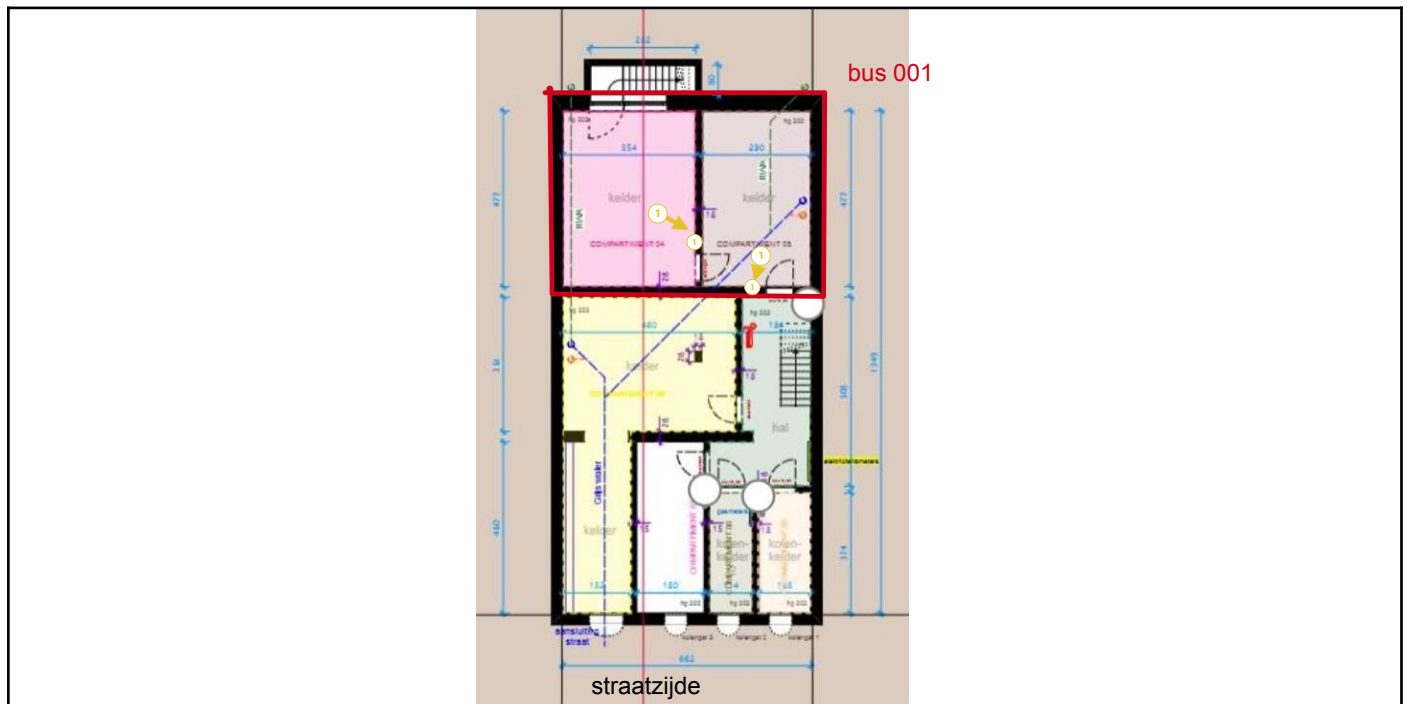
## Plan 1.7: schets kelder

| Beschrijving | Type | Actie |
|---|---|---|
| 1. bakeliet schakelaar en stopcontacten | Asbestmateriaal | Zorgvuldig beheren |

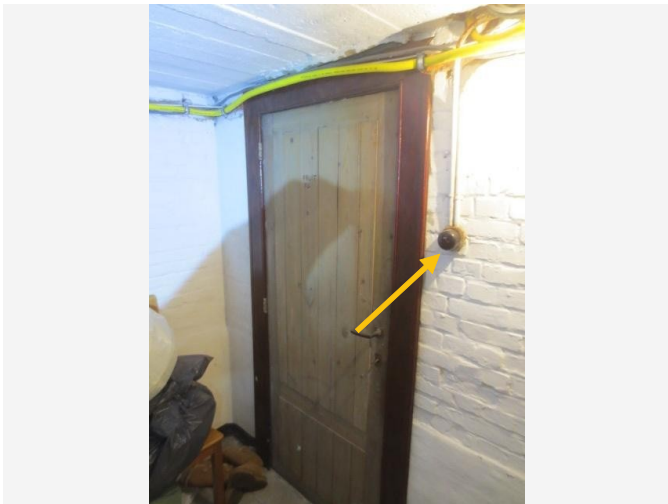
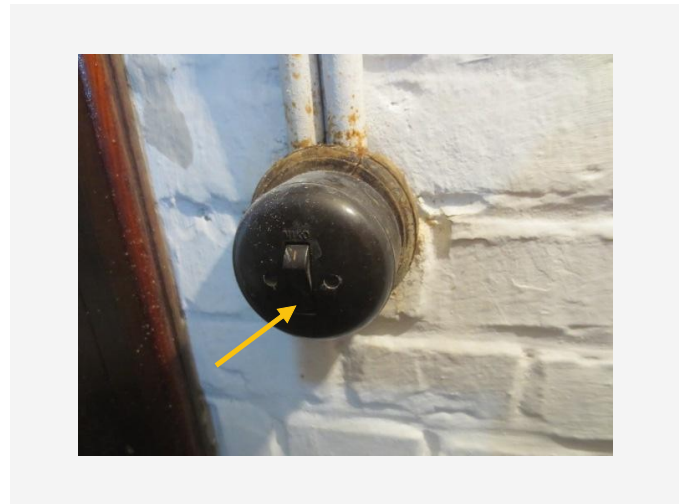
Het asbestmateriaal valt onder de mijlpaal van 2040.

| Eindbeoordeling materiaalrisico | Laag materiaalrisico en/of verlaagde kans op vezelvrijgave |

| Gebondenheid | Categorie 1: hechtgebonden in oorsprong |
| Asbestsoort (vezeltype) | Crocidoliet aanwezig |
| Asbestconcentratie | Laag (< 50%) |
| Toestand van het materiaal | Onbeschadigd, niet verweerd |

| Beschrijving | bakeliet schakelaar en stopcontacten |
| Opmerking | bakeliet schakelaar in de kelder |

- Zorg voor een veilig beheer. Vermijd het beschadigen van het asbestmateriaal. Controleer de toestand jaarlijks op wijzigingen.

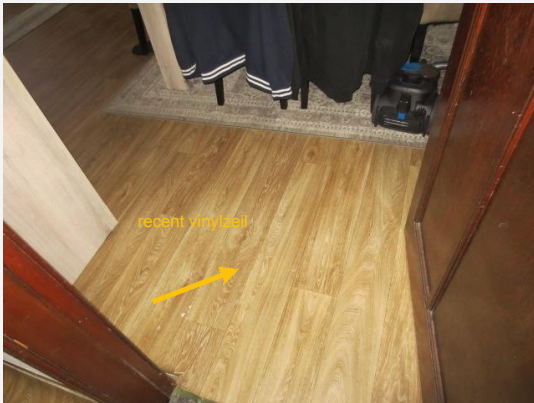
vloer uitgevoerd in tegels en recent vinylzeil

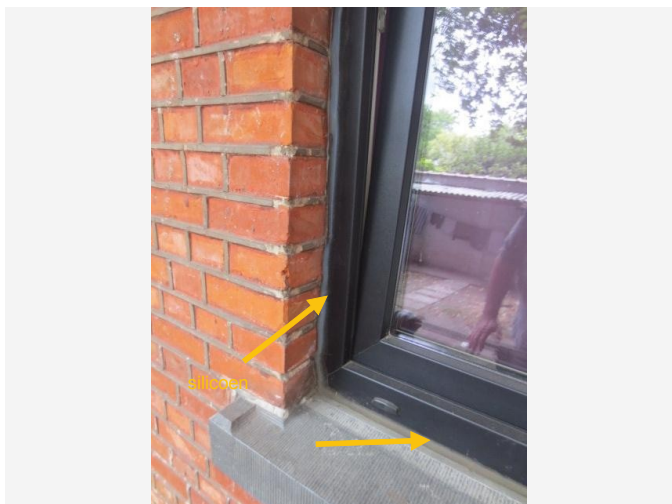
ramen vervangen na 2001 - mastiek op basis van siliconen

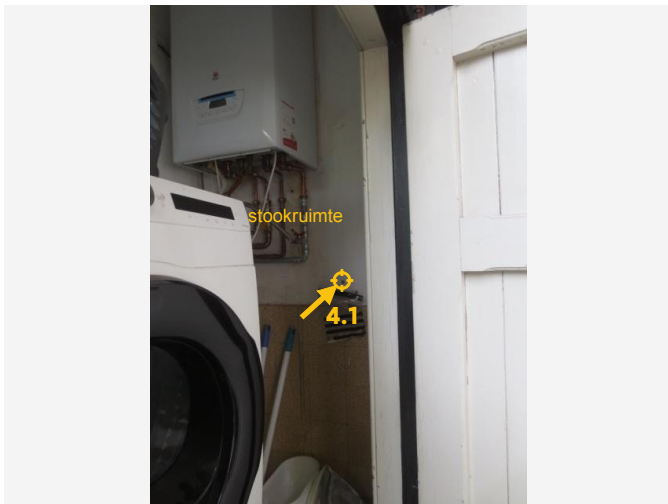
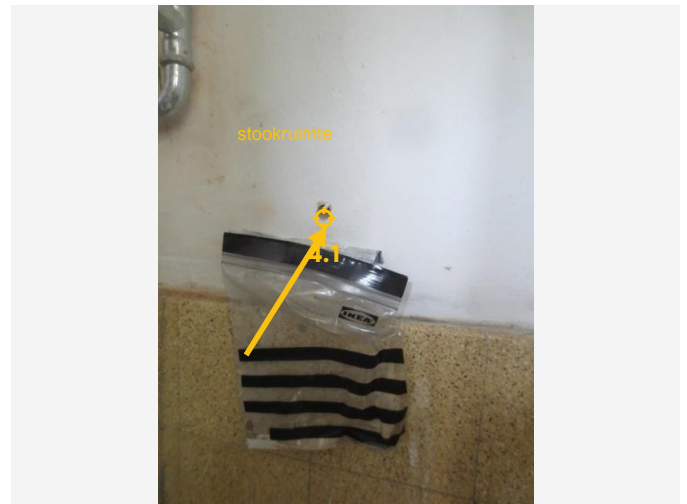
## Fiche 4: pleisterwerk muur

Geen asbest

| # | Type | Referentie | Resultaat |
|---|---|---|---|
| 4.1 | Mengmonster | M001 | Geen asbest |

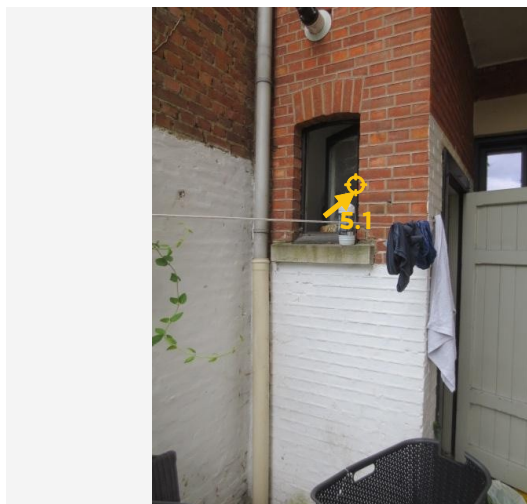
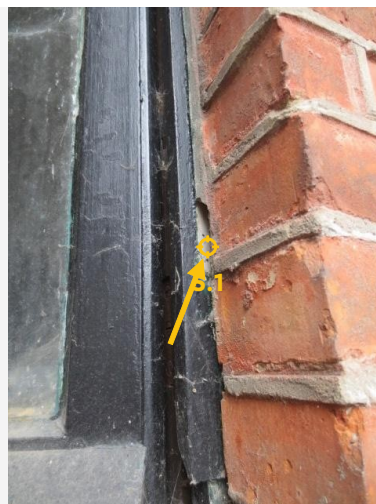
Geen asbest

| # | Type | Referentie | Resultaat |
|---|---|---|---|
| 5.1 | Puntmonster | M004 | Geen asbest |

| Opmerking | voegsel tussen houten raam en muur - venster stookruimte |

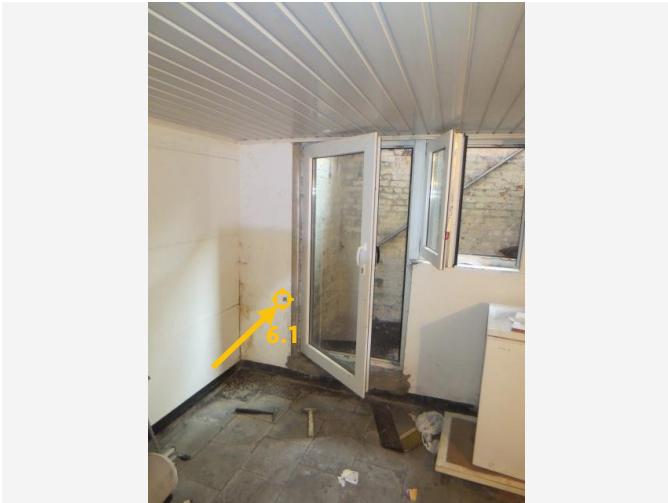
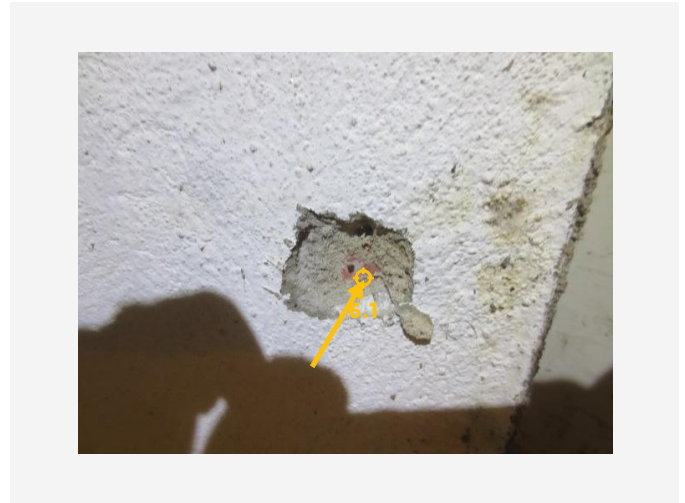
Geen asbest

| # | Type | Referentie | Resultaat |
|---|---|---|---|
| 6.1 | Mengmonster | M003 | Geen asbest |

| Beschrijving | crepi kelder appartement bus 001 |

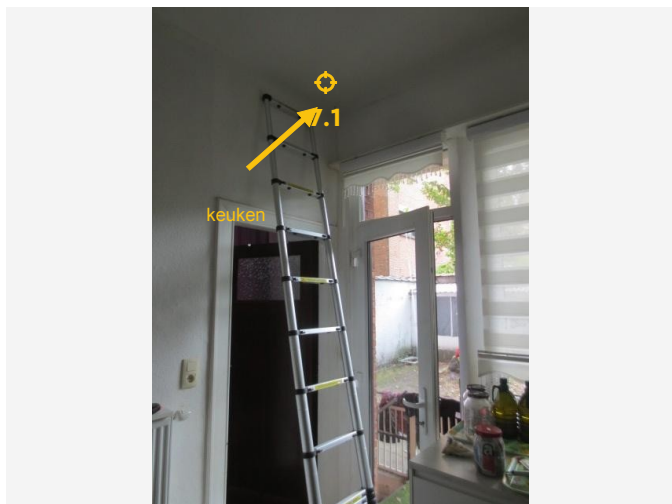
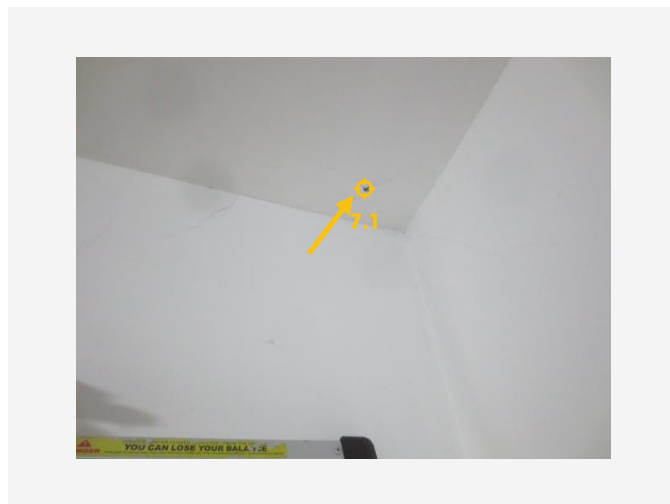
## Fiche 7: pleisterwerk plafond

Geen asbest

| # | Type | Referentie | Resultaat |
|---|---|---|---|
| 7.1 | Mengmonster | M002 | Geen asbest |
