# Asbestinventarisatetest

Minister Delbekelaan 3/201, 2170 Antwerpen

Attestnummer : 20250910-000136.000

# Zone 1: Hoofdgebouw

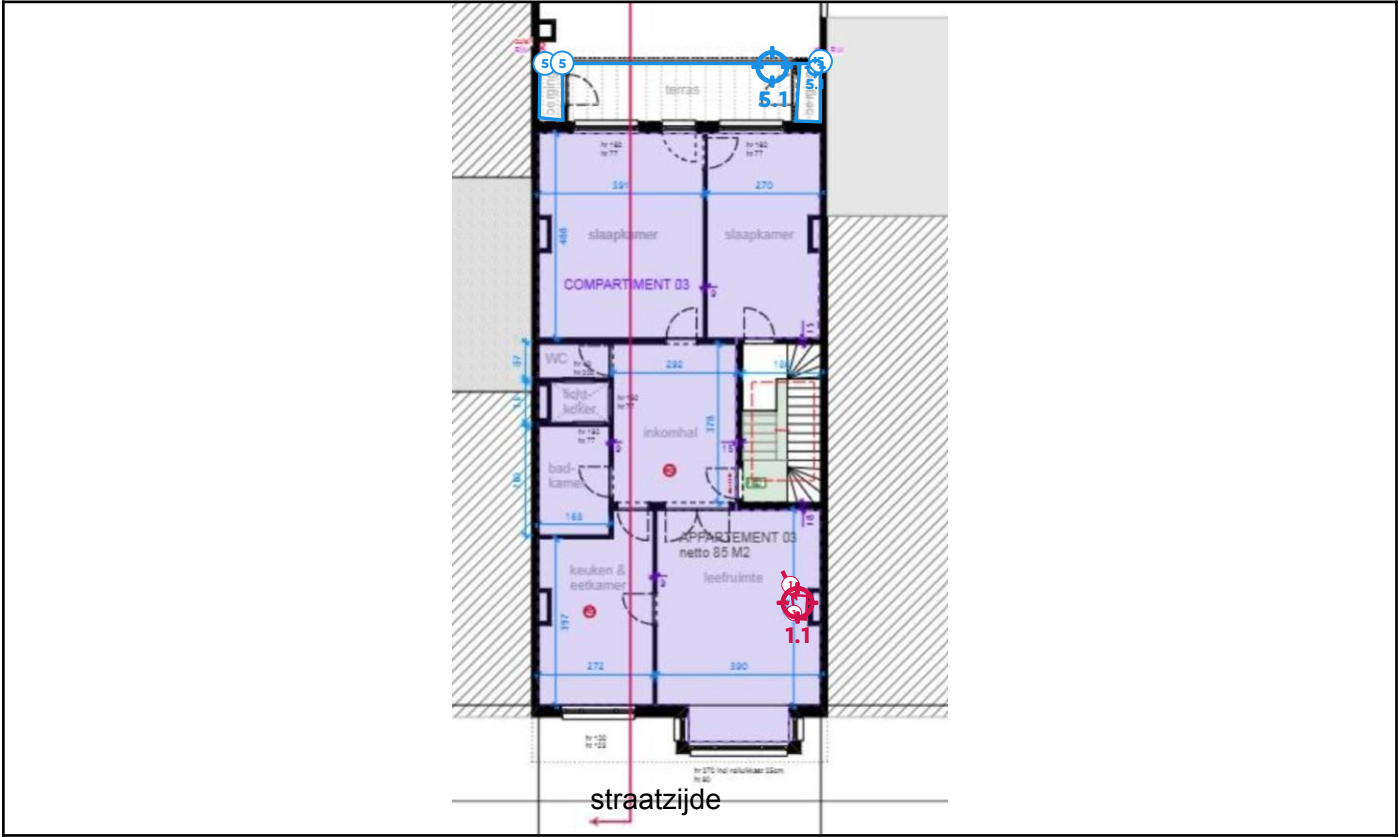
# Plan 1.1: grondplan

| Beschrijving | Type | Actie |
|---|---|---|
| 1. afdichtingskoord kolenkachel | Asbestmateriaal | Dringend verwijderen |
| 5. crepi bergingen op terras en balkon | Geen asbest | - |

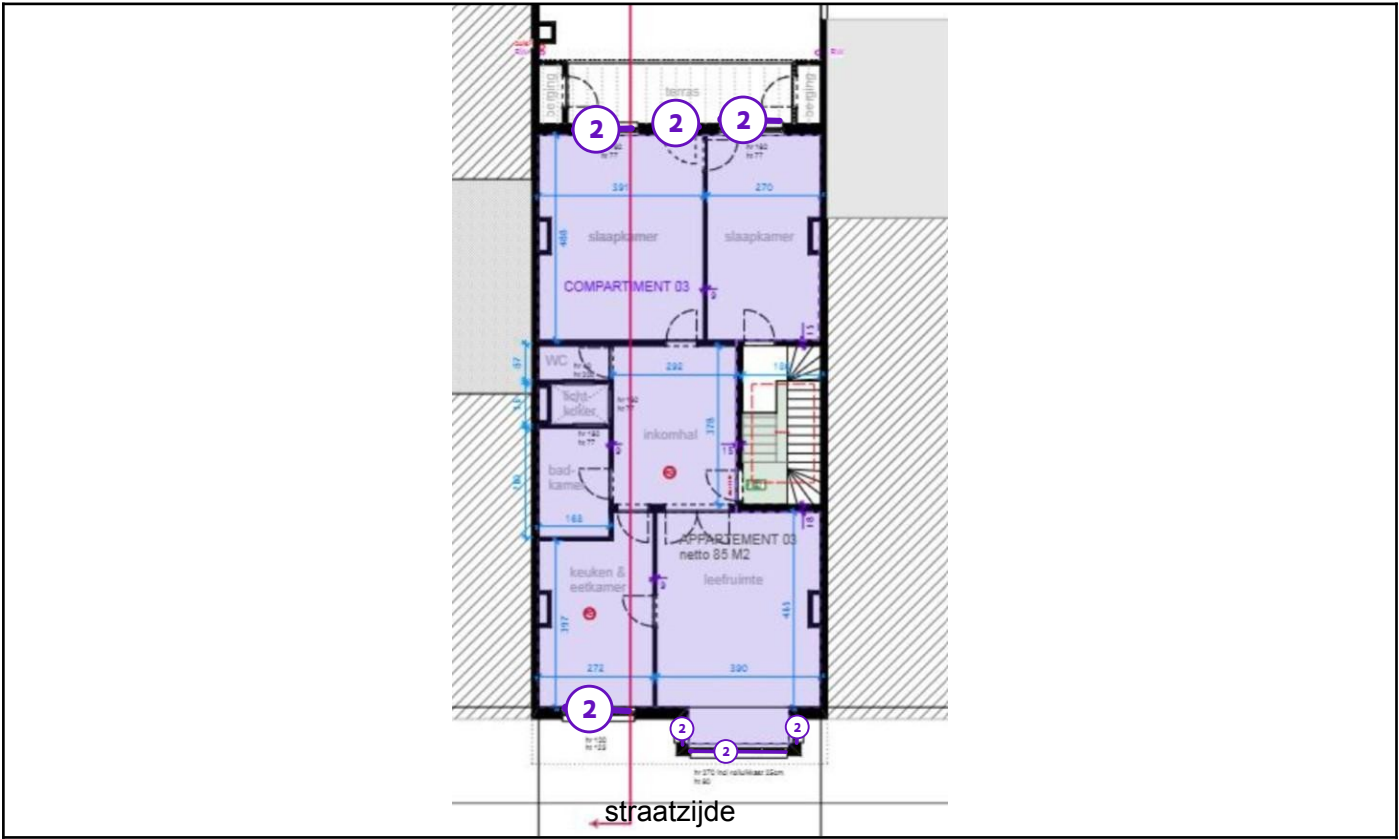
# Plan 1.2: grondplan

| Beschrijving | Type | Actie |
|---|---|---|
| 2. mastiek tussen muren en ramen/deuren | Advies | - |

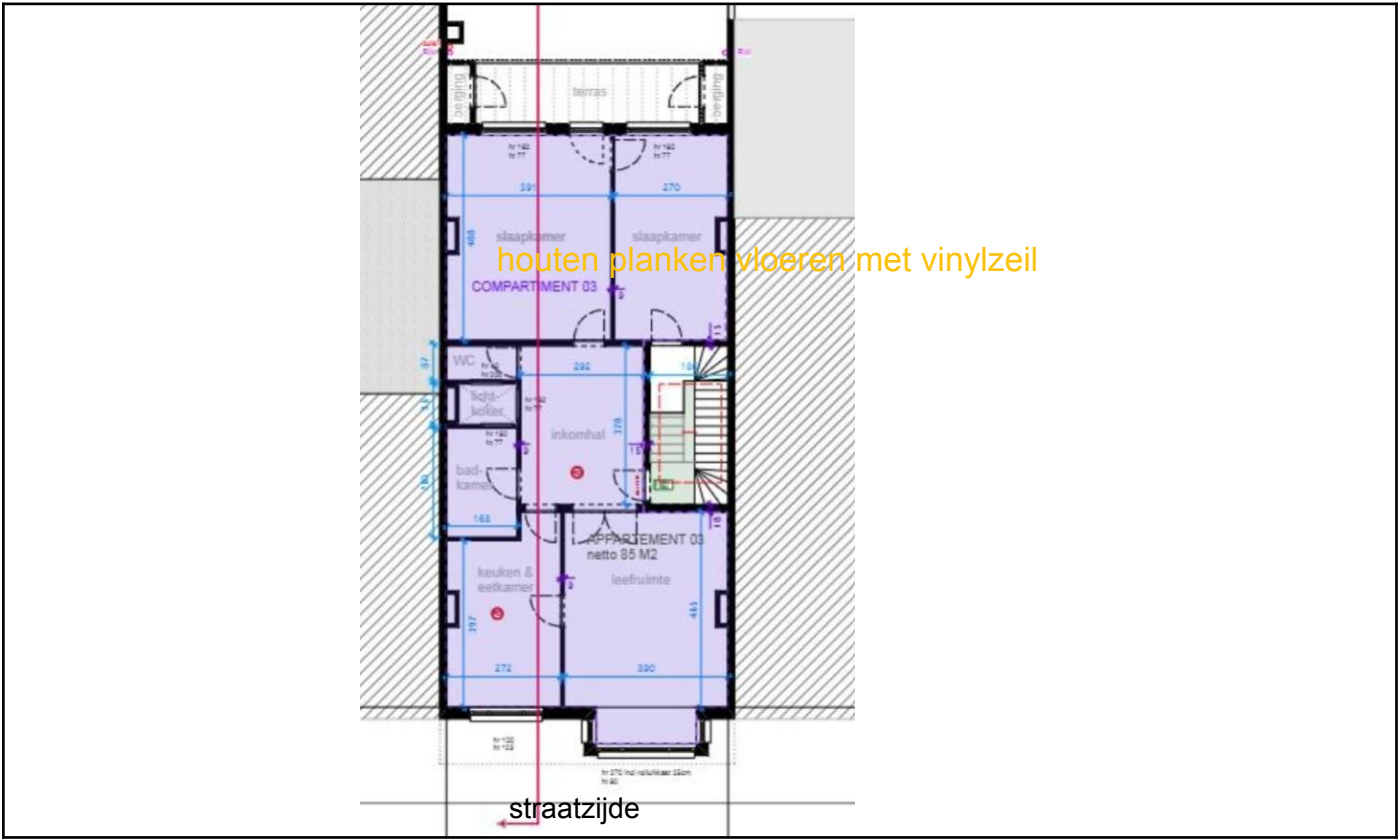
# Plan 1.3: grondplan

| Beschrijving | Type | Actie |
|---|---|---|
| 3. vloer | Advies | - |

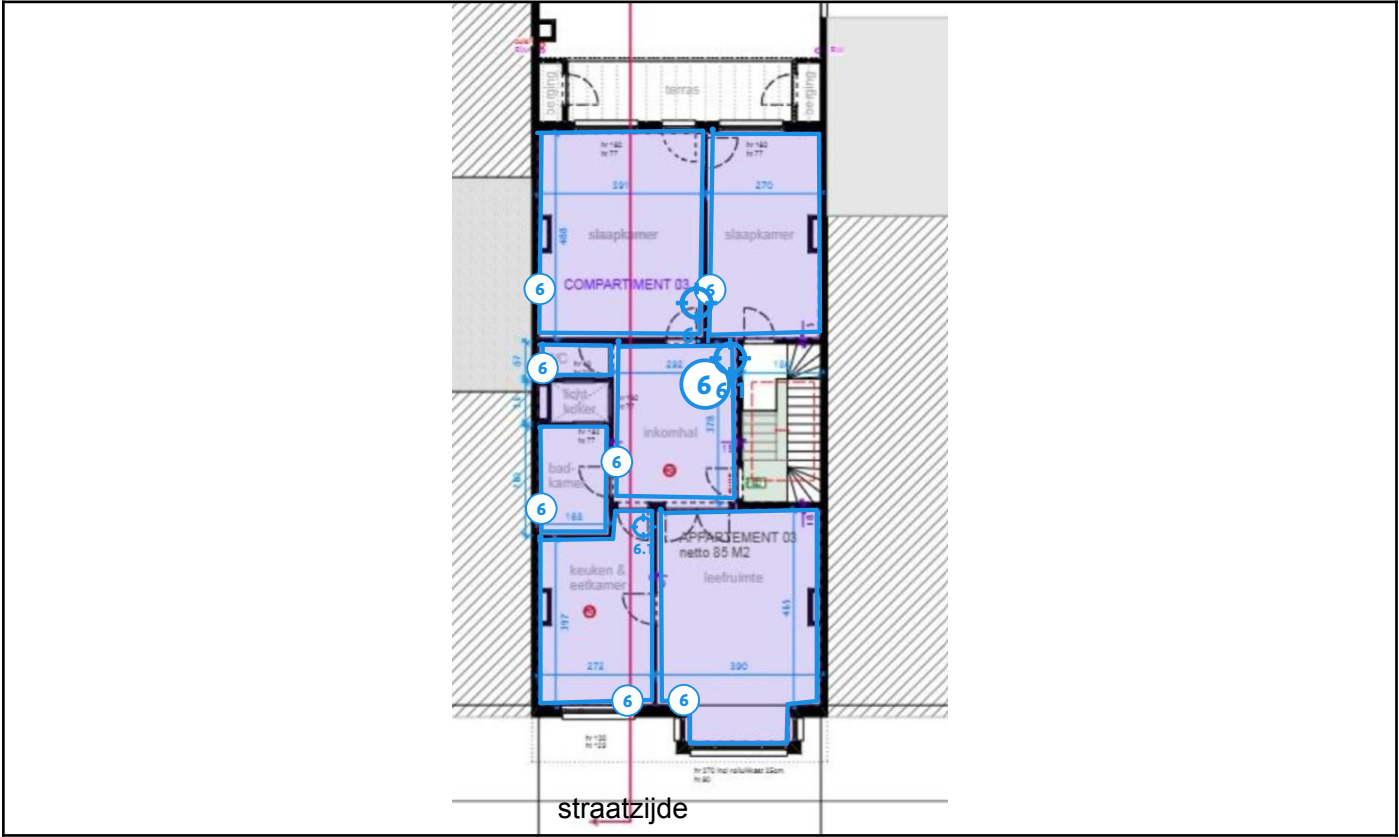
# Plan 1.4: grondplan appartement

| Beschrijving | Type | Actie |
|---|---|---|
| 6. pleisterwerk muur | Geen asbest | - |

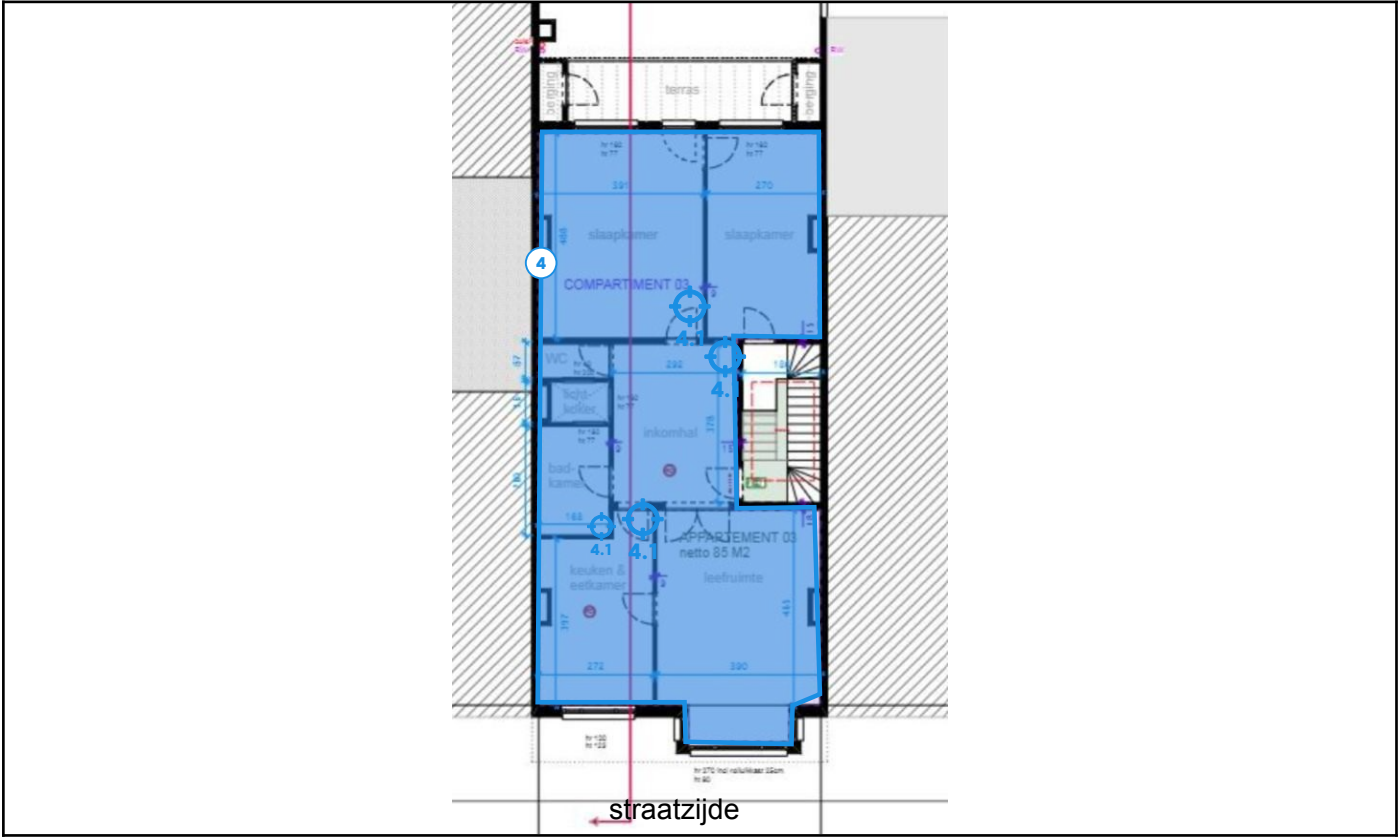
# Plan 1.5: grondplan appartement

| Beschrijving | Type | Actie |
|---|---|---|
| 4. pleisterwerk plafond | Geen asbest | - |

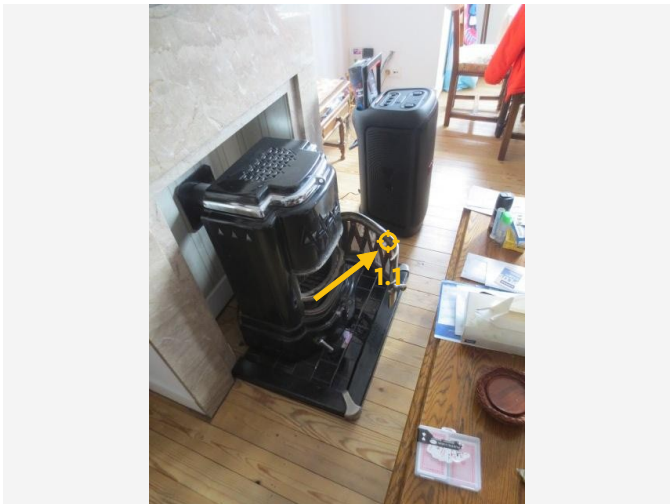
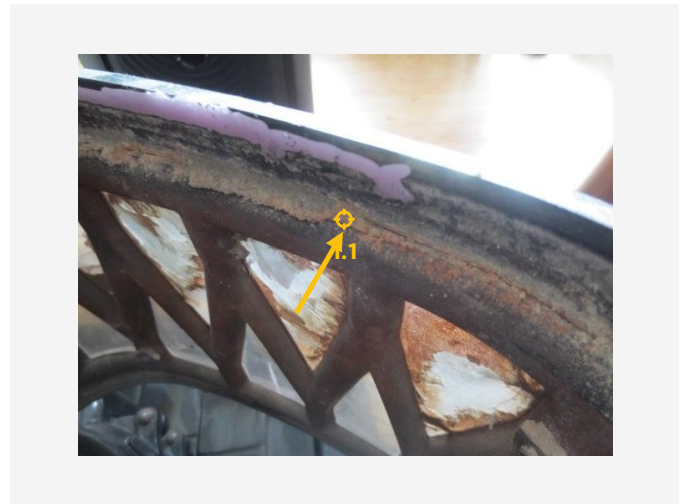
Overzichtsfoto

Detailfoto

| Eindbeoordeling materiaalrisico | Hoog materiaalrisico en/of hoge kans op vezelvrijgave |

| Gebondenheid | Categorie 3: niet-hechtgebonden met weinig of geen matrix |
| Asbestsoort (vezeltype) | Amfibool aanwezig, uitgezonderd crocidoliet |
| Asbestconcentratie | Hoog ( $\geq 50\%$ ) |
| Afschermingsgraad van het gehele materiaal | Geheel of deels (ook) vrij aan binnenluchtstromen |
| Toestand van het materiaal | Zwaar beschadigd, zwaar verweerd |

| # | Type | Referentie | Resultaat |
|---|---|---|---|
| 1.1 | Puntmonster | M010 | Amosiet, Chrysotiel |

| Opmerking | afdichtingskoord van de kolenkachel zwaar verweerd. |

**Dringend verwijderen**

- Verwijder dit asbestmateriaal zo snel mogelijk. Volg de toestand goed op.

- Eenvoudige handelingen: enkel door erkend asbestverwijderaar  
Niet-hechtgebonden asbestmaterialen - asbesthoudende dichtingen, pakkingen, koorden, - (opgelet: enkel toepasbaar bij beperkte hoeveelheden)

Het is aangewezen dit materiaal te laten verwijderen door een erkend asbestverwijderaar of iemand met opleidingsattest éénvoudige handelingen.

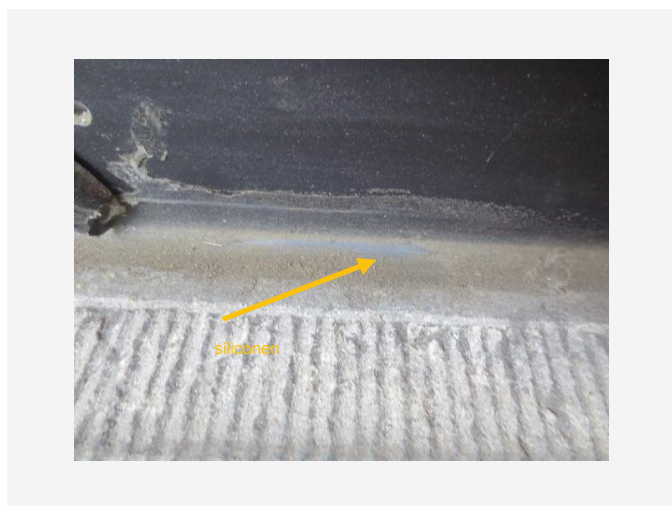
ramen vernieuwd na 2001 - mastiek op basis van siliconen

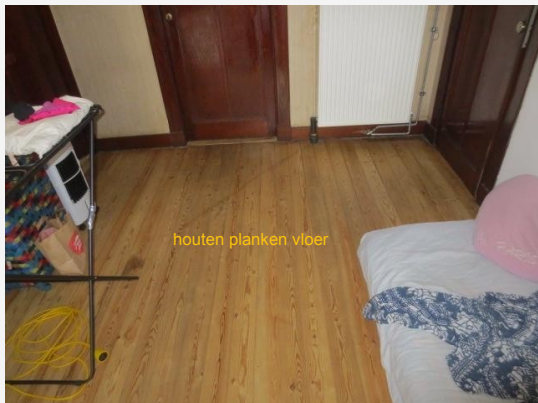
vloer bestaat uit houten planken en vinylzeil op houten planken

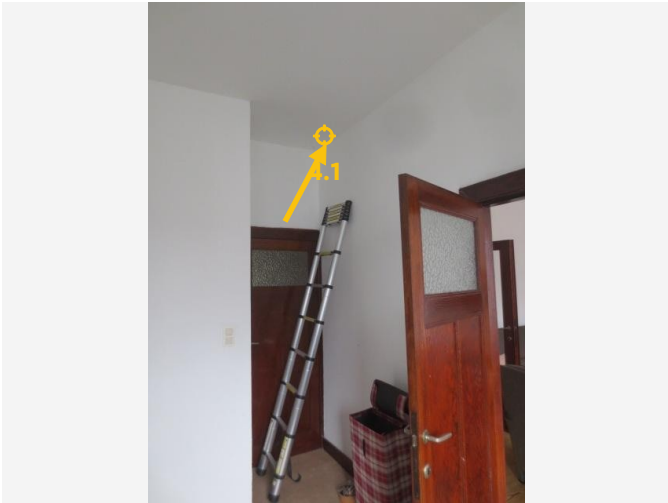
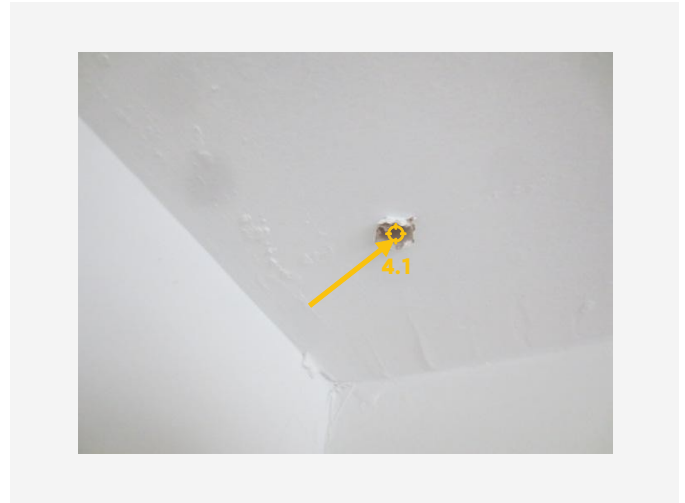
## Fiche 4: pleisterwerk plafond

Geen asbest

| # | Type | Referentie | Resultaat |
|---|---|---|---|
| 4.1 | Mengmonster | M009 | Geen asbest |

| Opmerking | staal genomen :<br>- individuele ruimte = slaapkamer 2<br>- natte ruimte = keuken en badkamer<br>- inkom / centrale hal<br>- stookruimte niet aanwezig ( ketel in kast in keuken ) |

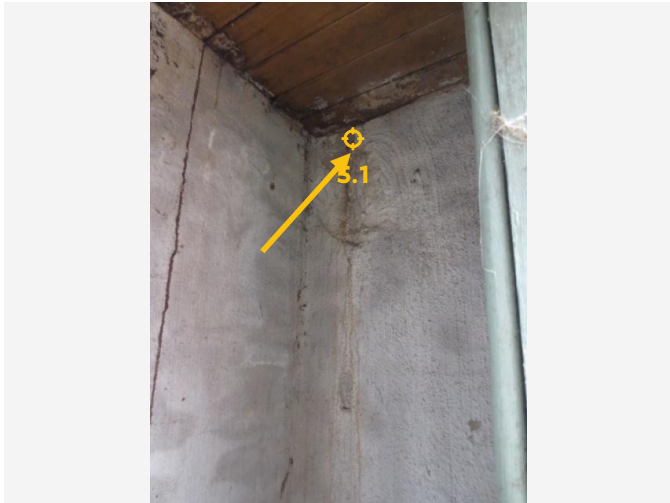
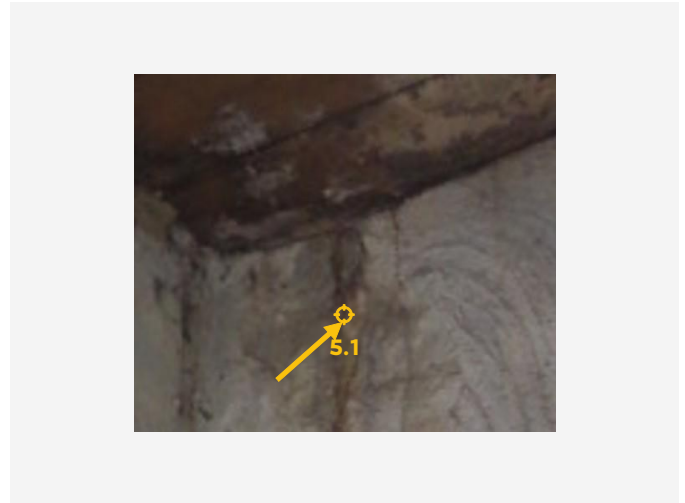
Geen asbest

| # | Type | Referentie | Resultaat |
|---|---|---|---|
| 5.1 | Mengmonster | M007 | Geen asbest |

| Opmerking | mengstaal samengesteld van crepi appartement bus 101 en bus 201 |

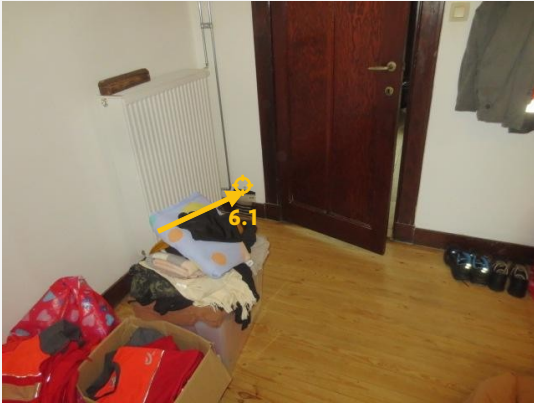
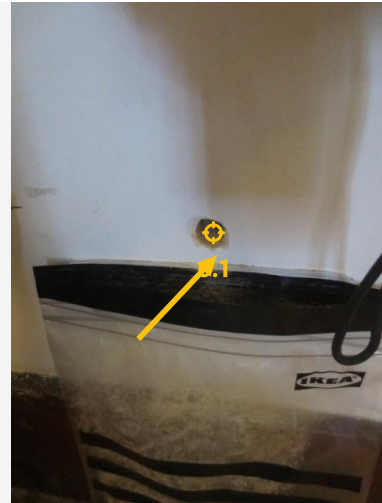
## Fiche 6: pleisterwerk muur

Geen asbest

| # | Type | Referentie | Resultaat |
|---|---|---|---|
| 6.1 | Mengmonster | M008 | Geen asbest |

| Opmerking | staal genomen :<br>- natte ruimte = keuken<br>- individuele ruimte = slaapkamer<br>- inkom ( centrale hal )<br>- stookruimte = niet aanwezig ( ketel in kast in keuken ) |
