# Asbestinventarisat attest

Weg naar As 197, 3660 Oudsbergen

Attestnummer : 20250912-000342.000

Uitgegeven op : 12.09.2025

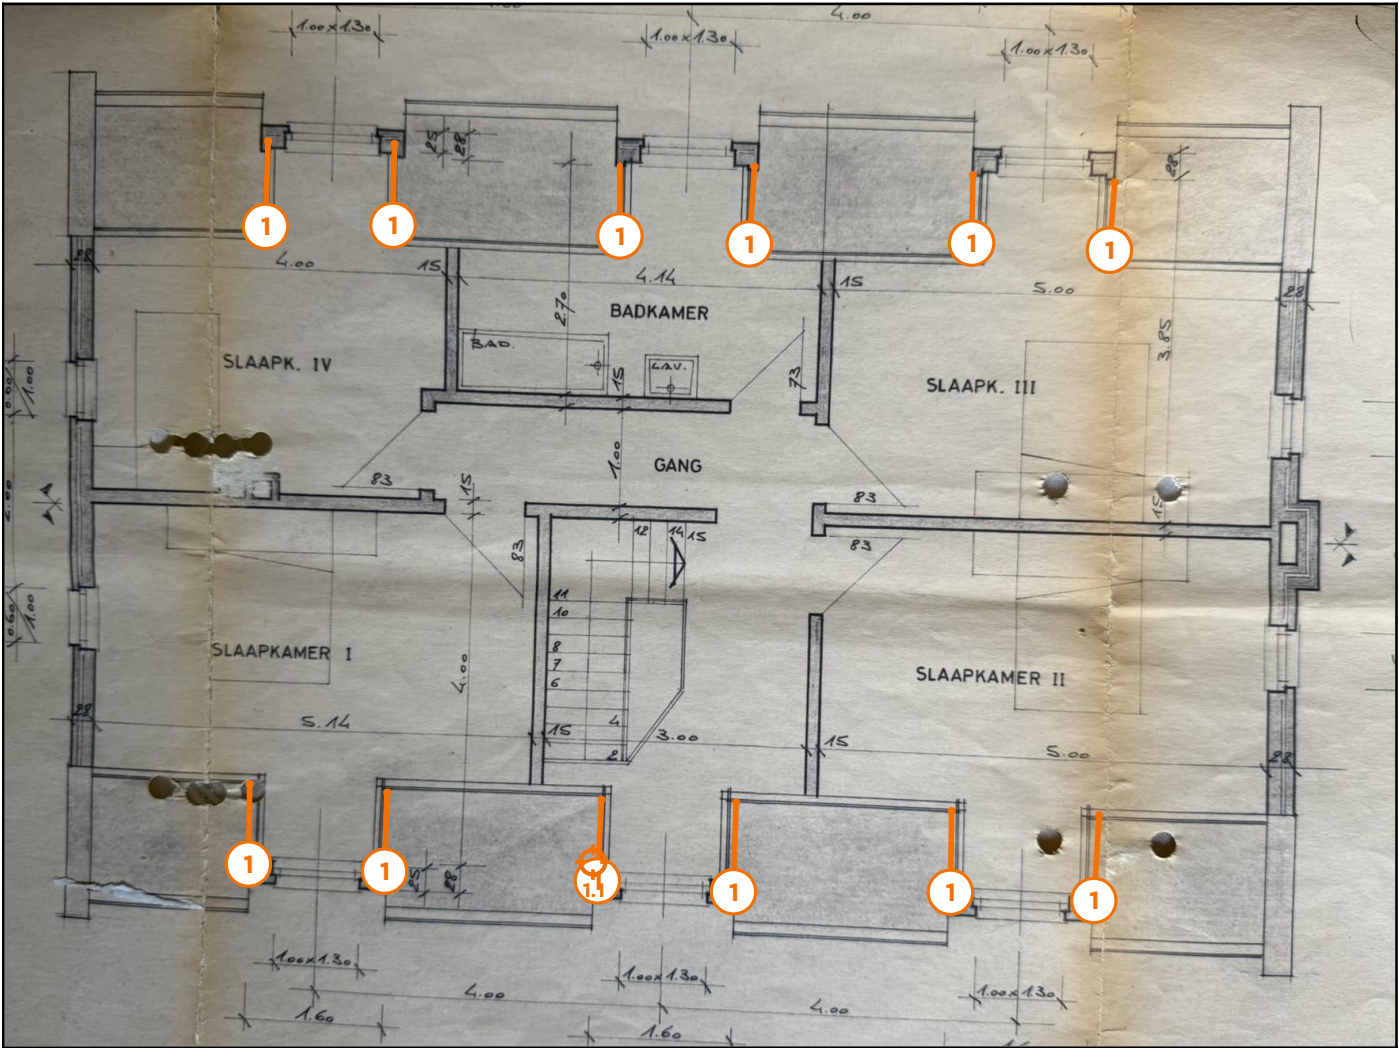
# Plan 1.6: V1 kopie

| Beschrijving | Type | Actie |
|---|---|---|
| 1. Gevellei | Asbestmateriaal | <a href="#">Verwijderen</a> |

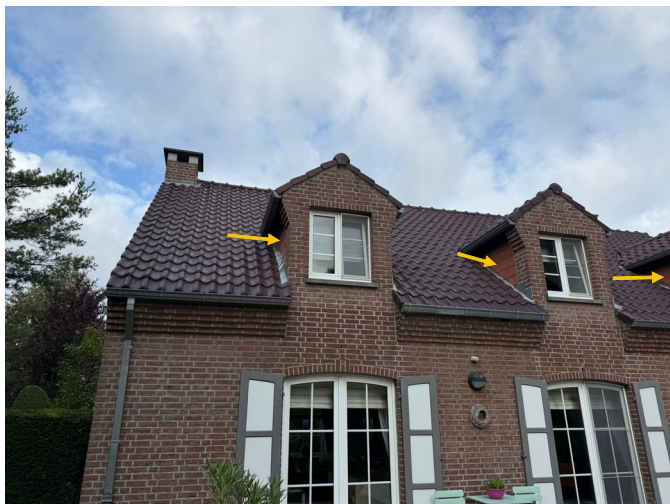
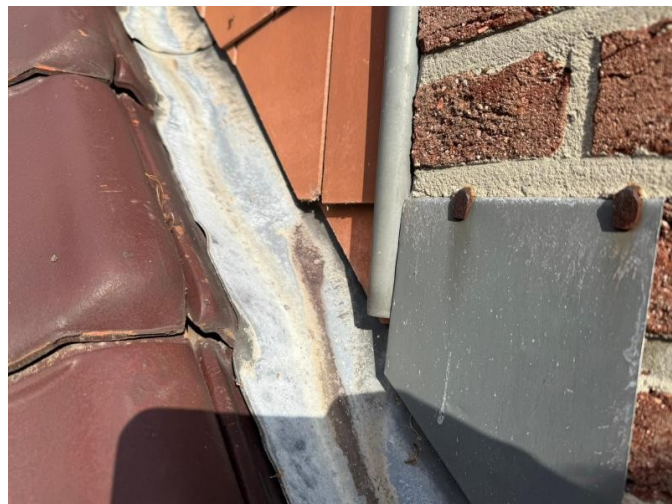
Overzichtsfoto

Detailfoto

| Eindbeoordeling materiaalrisico | Laag materiaalrisico en/of verlaagde kans op vezelvrijgave |

| Toestand van het materiaal | Licht beschadigd, licht verweerd. Intact calciumsilicaatmateriaal of categorie III 'gebondenheid' |

| Beschrijving | Gevellei |
| Asbestmateriaal | Dak- en gevelbekleding - Lei, shingle |
| Hoeveelheid (oppervlakte - aantal) | • 2,00 m <sup>2</sup> - 12 stuks |

Het asbestmateriaal valt onder de mijlpaal van 2034.

Verwijderen

- Zorg voor een veilig beheer. Vermijd het beschadigen van het asbestmateriaal. Controleer de toestand jaarlijks op wijzigingen.
- Hemelwater dat afspoelt van asbestcement daken of gevels kan asbestdeeltjes bevatten. Gebruik het enkel voor gesloten circuits (bv. spoelen toiletten). Reinig na het vervangen van het dak of de gevel de dakgoten en regenwaterput of -ton om asbesthoudend sediment of slib te verwijderen

- Eenvoudige handelingen: mag via doe-het-zelf of door werknemer(s) met opleidingsattest eenvoudige handelingen  
De aangetroffen asbesttoepassing is hechtgebonden en mag verwijderd worden via eenvoudige handelingen door een doe-het-zelfer of een werknemer met een attest.
1. Wettelijk kader waar eerst geïnformeerd moet worden:  
Verwijdering moet gebeuren volgens: [www.asbestinfo.be](http://www.asbestinfo.be) (OVAM) / Codex welzijn op het werk, boek VI, titel 3
  2. Verwijderingsmethode:

- Eenvoudige handelingen: enkel door erkend asbestverwijderaar  
Gezien de staat van de leien, die redelijk verweerd zijn, en hoewel deze eventueel door eenvoudige handelingen verwijderd kunnen worden, adviseer ik als deskundige om de verwijdering te laten uitvoeren door een erkende asbestverwijderaar. Dit garandeert de veiligheid van zowel de bewoners als de burens.

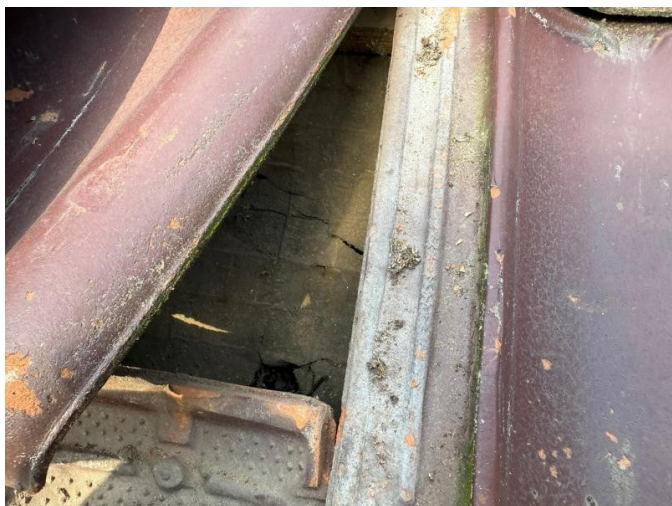
Dampscherm, niet asbest verdacht.

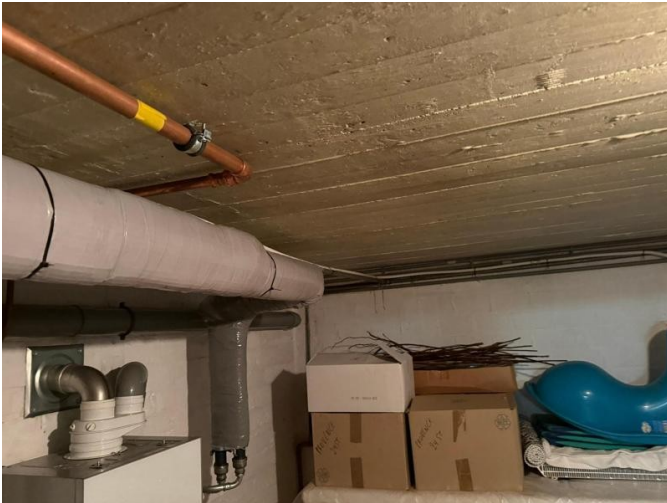
De leidingisolatie bestaat uit wol dat met plakband is vastgemaakt rond de leidingen, dit is niet asbest verdacht.

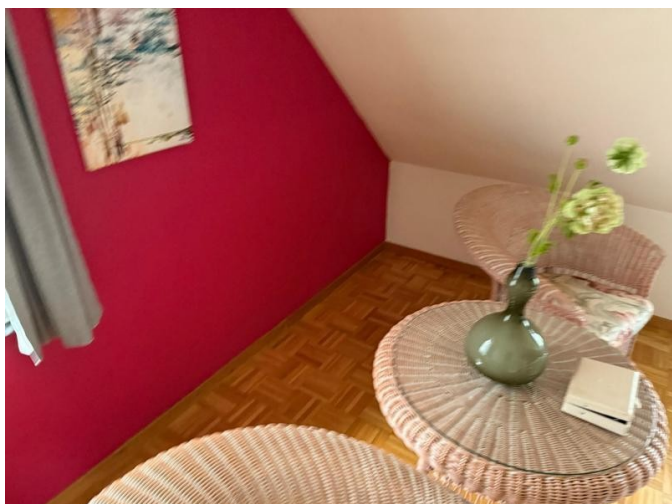
## Fiche 4: Plafonds 1ste verdiep uit niet asbestverdacht materiaal

De plafonds van het eerste verdiep zijn gemaakt van niet-asbestverdachte materialen (bijvoorbeeld laminaat, gyproc, ...), deze toepassingen zijn niet asbestverdacht. We hebben echter niet kunnen vaststellen of er mogelijk asbestverdachte of asbesthoudende materialen achter deze toepassingen aanwezig zijn. Bij renovatie of sloop is het aangeraden om een destructief onderzoek te laten uitvoeren van deze toepassingen.

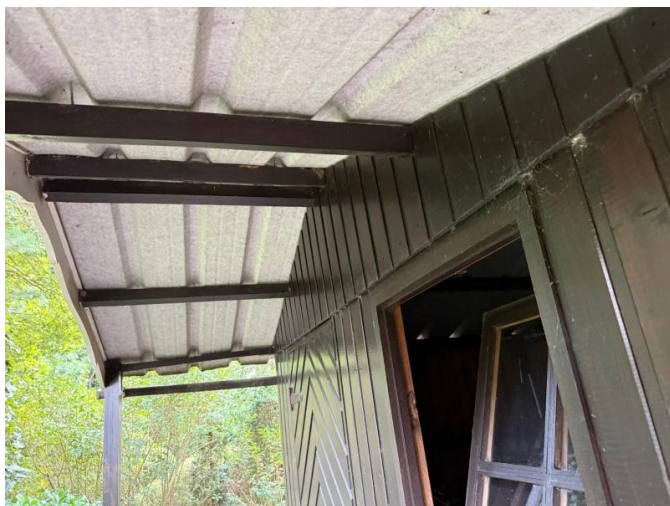
Geen zichtbare asbestverdachte materialen gevonden op het moment van mijn inspectie.

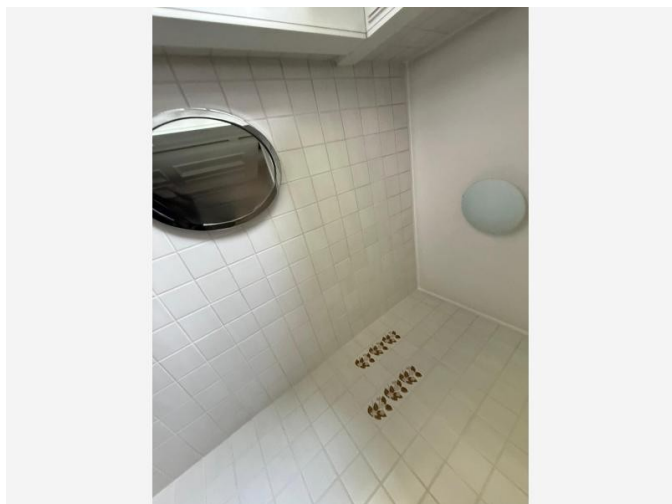
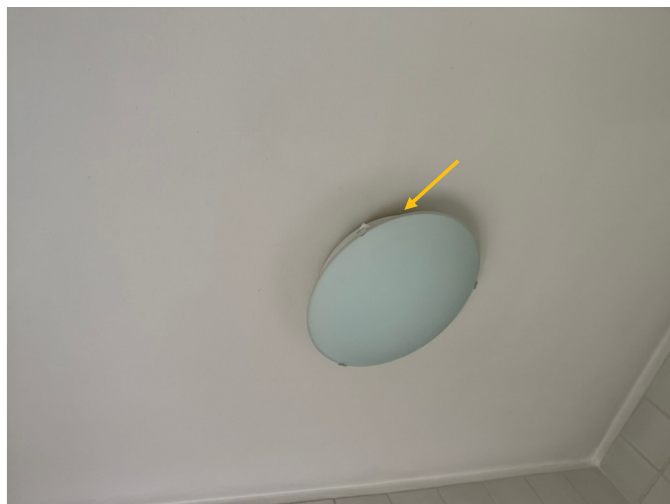
## Fiche 6: Pleisterwerk plafond

Geen asbest

| # | Type | Referentie | Resultaat |
|---|---|---|---|
| 6.1 | Mengmonster | ST 2 | Geen asbest |

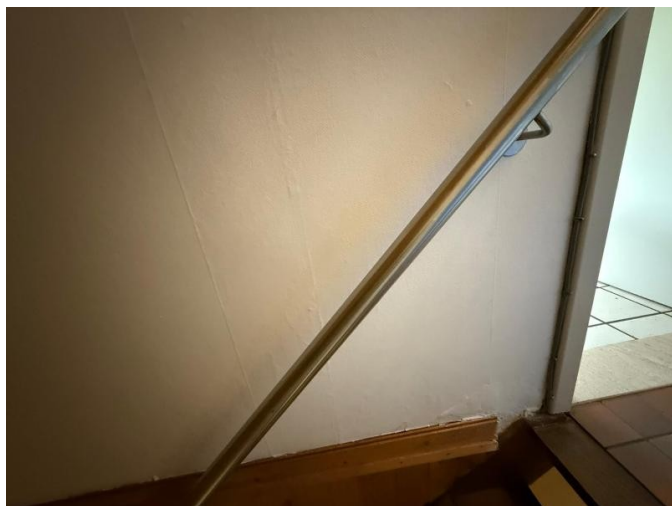
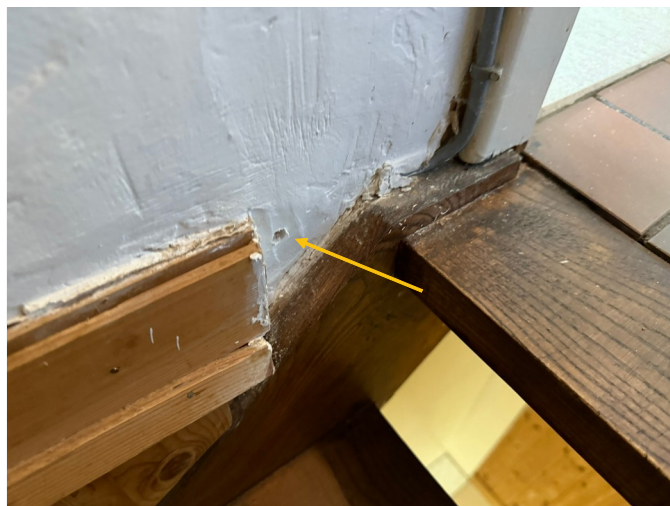
## Fiche 7: Pleisterwerk muren

Geen asbest

| # | Type | Referentie | Resultaat |
|---|---|---|---|
| 7.1 | Mengmonster | ST 1 | Geen asbest |
