# Asbestinventarisat attest

Bergkapelstraat 5, 1840 Londerzeel

Attestnummer : 20250827-000262.000

Uitgegeven op : 27.08.2025

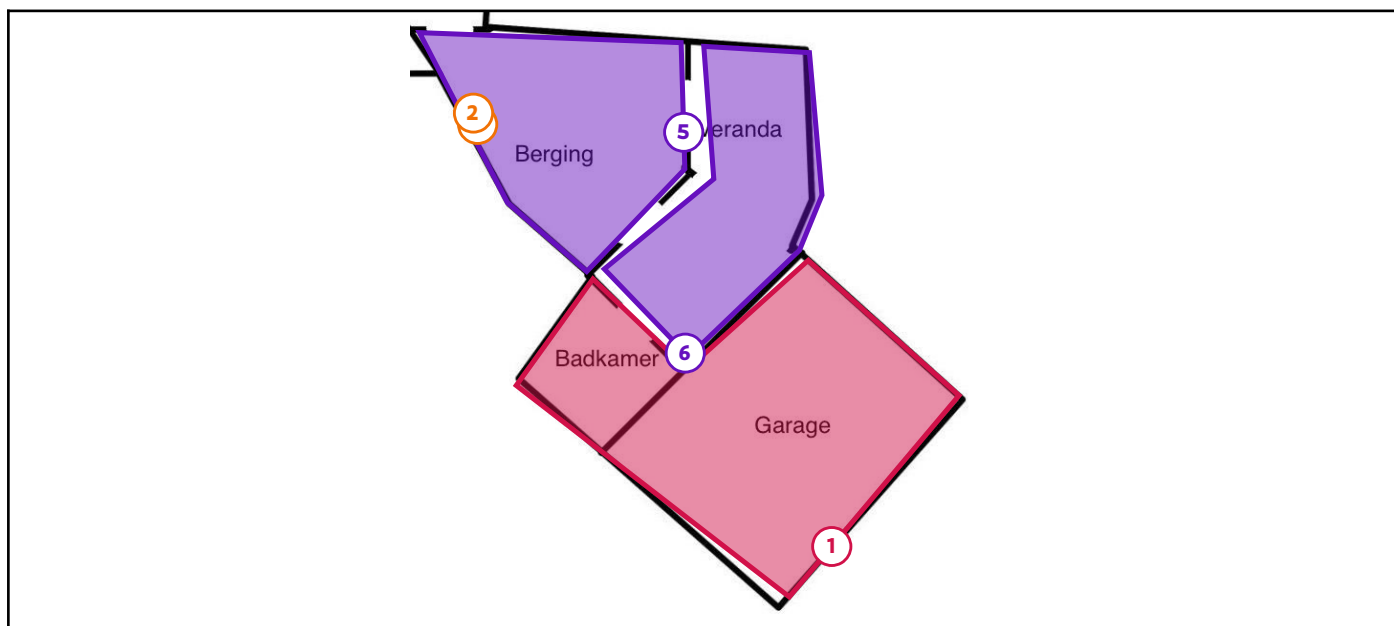
## Plan 1.4: Achterbouw

| Beschrijving | Type | Actie |
|---|---|---|
| 1. Dak garage en badkamer | Asbestmateriaal | Dringend verwijderen |
| 2. Rookgaskanaal | Asbestmateriaal | Verwijderen |
| 4. Schouwwhoed | Asbestmateriaal | Verwijderen |
| 5. Plat dak boven de berging | Beperking | - |
| 6. Veranda | Advies | - |

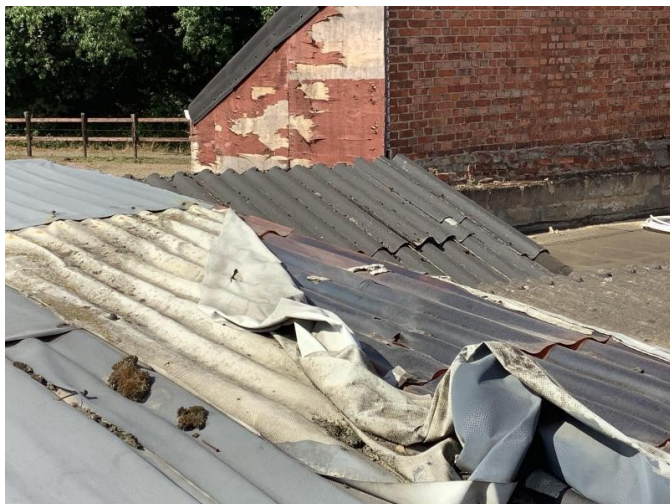
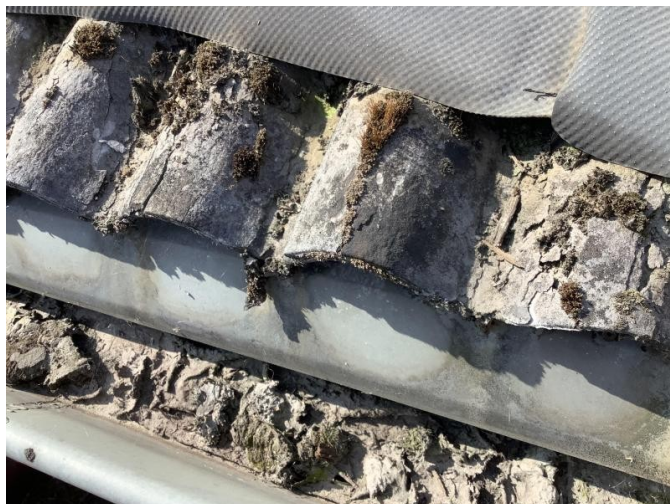
| Fiche 1: Dak garage en badkamer..... | 16 |

Het asbestmateriaal valt onder de mijlpaal van 2034.

**Dringend verwijderen**

| Eindbeoordeling materiaalrisico | Hoog materiaalrisico en/of hoge kans op vezelvrijgave |

| Gebondenheid | Categorie 1: hechtgebonden in oorsprong |
| Asbestsoort (vezeltype) | Crocidoliet aanwezig |
| Asbestconcentratie | Laag (< 50%) |
| Afschermingsgraad van het gehele materiaal | Geheel of deels vrij aan de buitenlucht |
| Toestand van het materiaal | Zwaar beschadigd, zwaar verweerd |

| Beschrijving | Dak garage en badkamer |
| Asbestmateriaal | Dak- en gevelbekleding - Golfplaat |

- Verwijder dit asbestmateriaal zo snel mogelijk. Volg de toestand goed op.
- Hemelwater dat afspoelt van asbestcement daken of gevels kan asbestdeeltjes bevatten. Gebruik het enkel voor gesloten circuits (bv. spoelen toiletten). Reinig na het vervangen van het dak of de gevel de dakgoten en regenwaterput of -ton om asbesthoudend sediment of slib te verwijderen
- Voer bijkomende staalname(s) uit.

- Eenvoudige handelingen: mag via doe-het-zelf of door werknemer(s) met opleidingsattest eenvoudige handelingen  
Wij adviseren om dit te laten verwijderen door een aannemer.  
De toepassing voor en tijdens het verwijderen steeds goed bevochtigen en/of fixeren.  
Het afval op een correcte manier afvoeren en verpakken.  
Draag steeds een ffp3 mondk masker of een halfgelaatsmasker met P 3 filter.

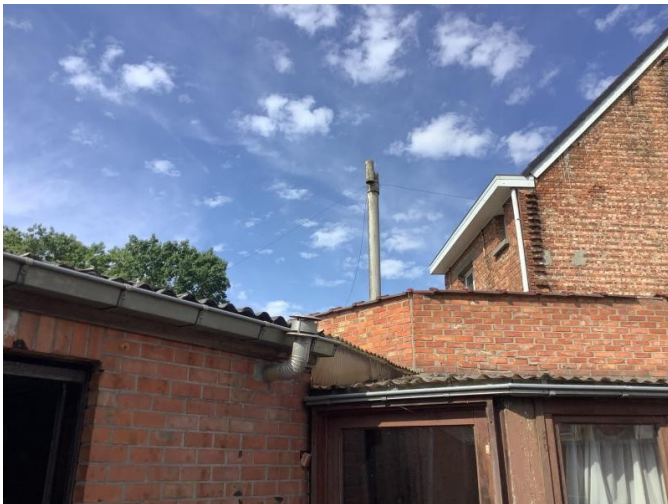
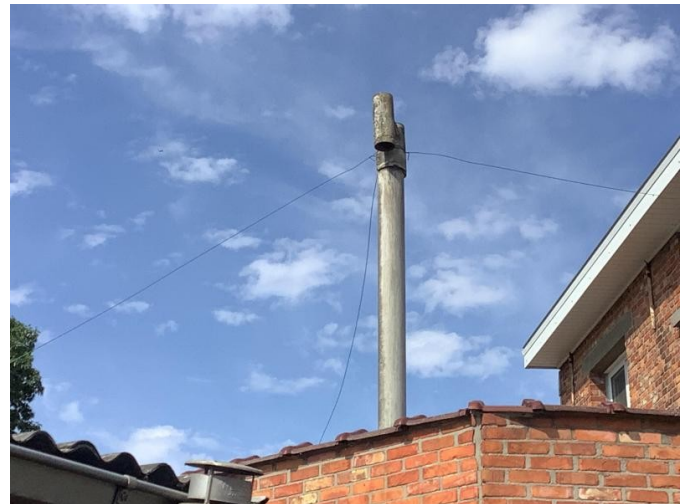
| Fiche 2: Rookgaskanaal..... | 19 |

Het asbestmateriaal valt onder de mijlpaal van 2034.

Verwijderen

| Eindbeoordeling materiaalrisico | Verhoogd materiaalrisico en/of verhoogde kans op vezelvrijgave |

| Asbestsoort (vezeltype) | Crocidoliet aanwezig |
| Toestand van het materiaal | Matig beschadigd, matig verweerd |

| Beschrijving | Rookgaskanaal |
| Asbestmateriaal | Rookgaskanaal |

- Zorg voor een veilig beheer. Vermijd het beschadigen van het asbestmateriaal. Controleer de toestand jaarlijks op wijzigingen.
- Verwijder dit asbestmateriaal zo snel mogelijk. Volg de toestand goed op.
- Voer bijkomende staalname(s) uit.

- Eenvoudige handelingen: mag via doe-het-zelf of door werknemer(s) met opleidingsattest eenvoudige handelingen  
Wij adviseren om dit te laten verwijderen door een aannemer.

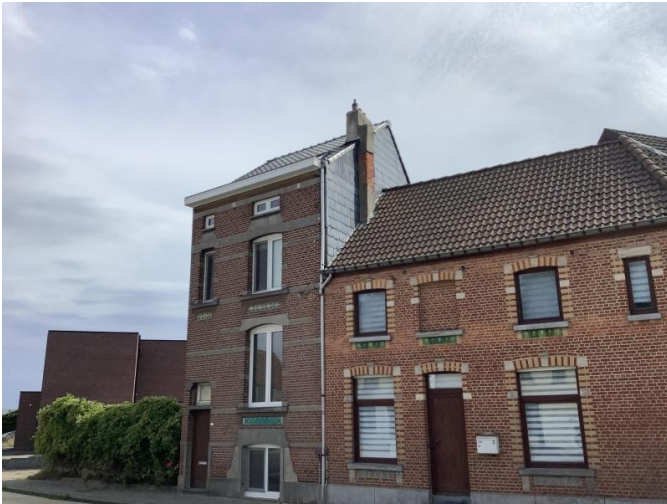
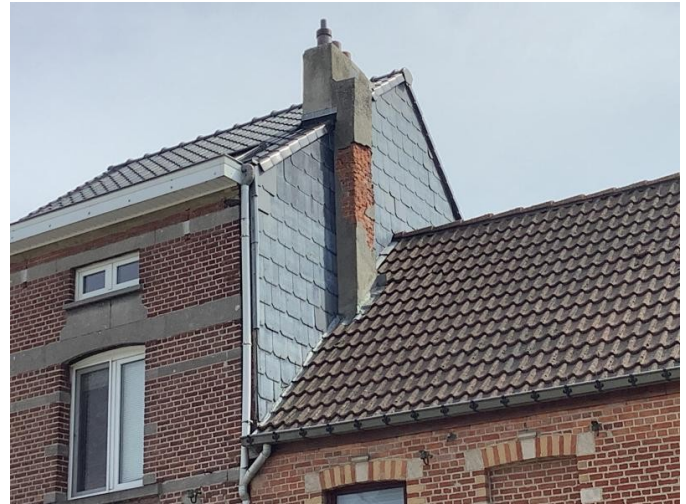
| Fiche 3: Gevelbekleding rechterzijgevel..... | 22 |

Het asbestmateriaal valt onder de mijlpaal van 2034.

Verwijderen

| Eindbeoordeling materiaalisico | Laag materiaalisico en/of verlaagde kans op vezelvrijgave |

| Asbestsoort (vezeltype) | Crocidoliet aanwezig |
| Toestand van het materiaal | Licht beschadigd, licht verweerd. Intact calciumsilicaatmateriaal of categorie III 'gebondenheid' |

| Beschrijving | Gevelbekleding rechterzijgevel. |
| Asbestmateriaal | Dak- en gevelbekleding - Lei, shingle |

- Zorg voor een veilig beheer. Vermijd het beschadigen van het asbestmateriaal. Controleer de toestand jaarlijks op wijzigingen.
- Hemelwater dat afspoelt van asbestcement daken of gevels kan asbestdeeltjes bevatten. Gebruik het enkel voor gesloten circuits (bv. spoelen toiletten). Reinig na het vervangen van het dak of de gevel de dakgoten en regenwaterput of -ton om asbesthoudend sediment of slib te verwijderen
- Voer bijkomende staalname(s) uit.

- Eenvoudige handelingen: mag via doe-het-zelf of door werknemer(s) met opleidingsattest eenvoudige handelingen  
Wij adviseren om dit te laten verwijderen door een aannemer.  
De toepassing voor en tijdens het verwijderen steeds goed bevochtigen en/of fixeren.  
Het afval op een correcte manier afvoeren en verpakken.

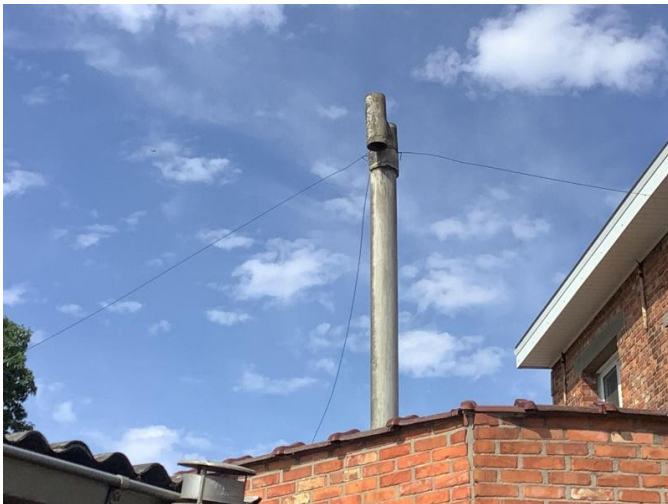
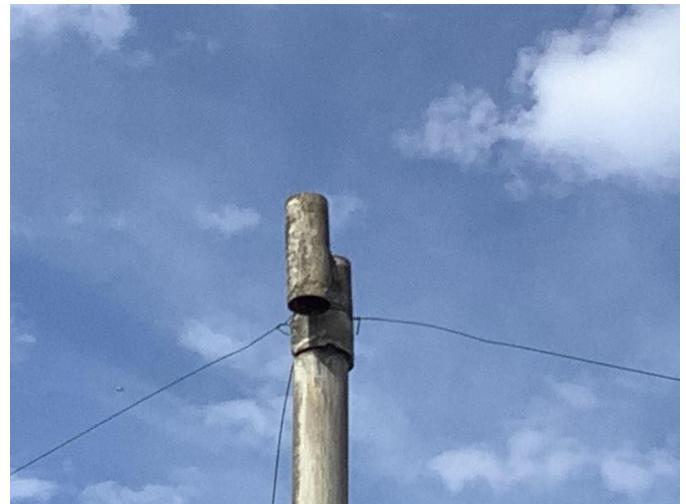
| Fiche 4: Schouwhoed..... | 25 |

Het asbestmateriaal valt onder de mijlpaal van 2034.

Verwijderen

| Eindbeoordeling materiaalrisico | Verhoogd materiaalrisico en/of verhoogde kans op vezelvrijgave |

| Asbestsoort (vezeltype) | Crocidoliet aanwezig |
| Toestand van het materiaal | Matig beschadigd, matig verweerd |

| Beschrijving | Schouwhoed |
| Asbestmateriaal | Schouwhoed, ventilatiekap (anti-windval) |

- Zorg voor een veilig beheer. Vermijd het beschadigen van het asbestmateriaal. Controleer de toestand jaarlijks op wijzigingen.
- Verwijder dit asbestmateriaal zo snel mogelijk. Volg de toestand goed op.
- Voer bijkomende staalname(s) uit.

- Eenvoudige handelingen: mag via doe-het-zelf of door werknemer(s) met opleidingsattest eenvoudige handelingen  
Wij adviseren om dit te laten verwijderen door een aannemer.  
De toepassing voor en tijdens het verwijderen steeds goed bevochtigen en/of fixeren.  
Het afval op een correcte manier afvoeren en verpakken.  
Draag steeds een ffp3 mondkmasker of een halfgelaatsmasker met P 3 filter.

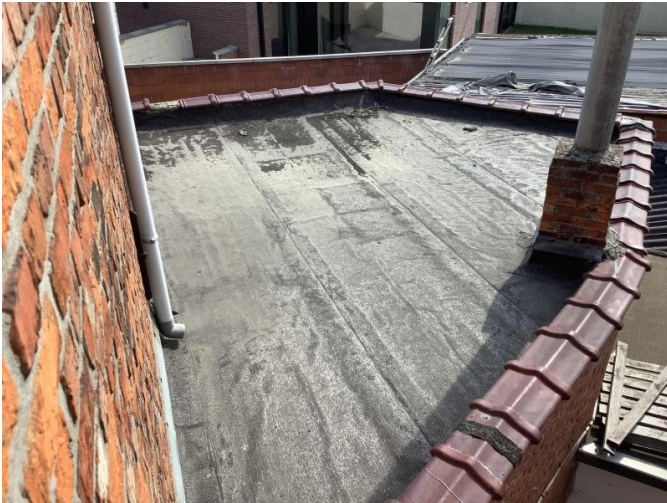
| Fiche 5: Plat dak boven de berging..... | 29 |

**Reden:** Het te onderzoeken materiaal situeert zich hoger dan 3,50 m te rekenen vanaf een veilige ondergrond

**Uitleg van de asbestdeskundige:** Het plat dak is hoger dan 3,5 m en is ook niet op een andere manier te bereiken.

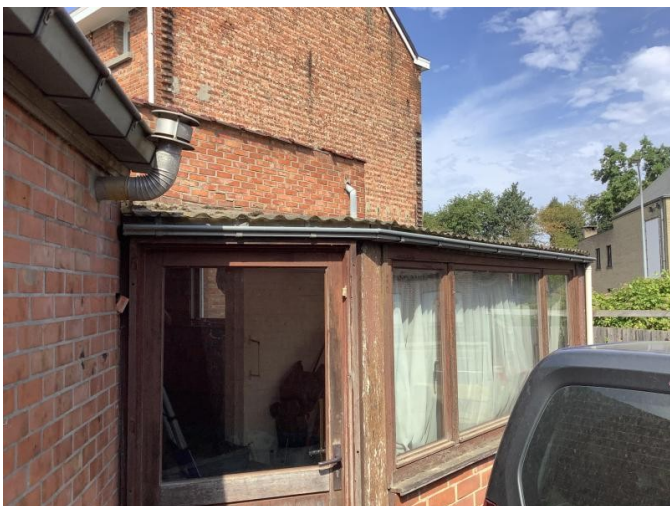
| Fiche 6: Veranda..... | 31 |

Geen asbestverdachte materialen waargenomen.

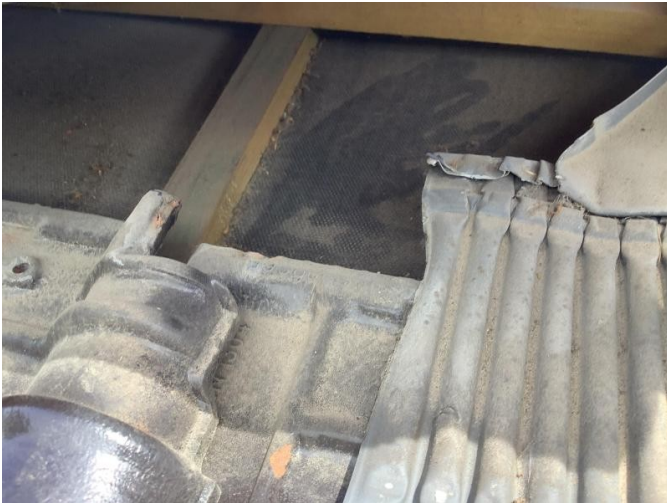
| Fiche 7: Onderdak hoofdgebouw..... | 32 |

Onderdak bestaat uit een zwarte doek.

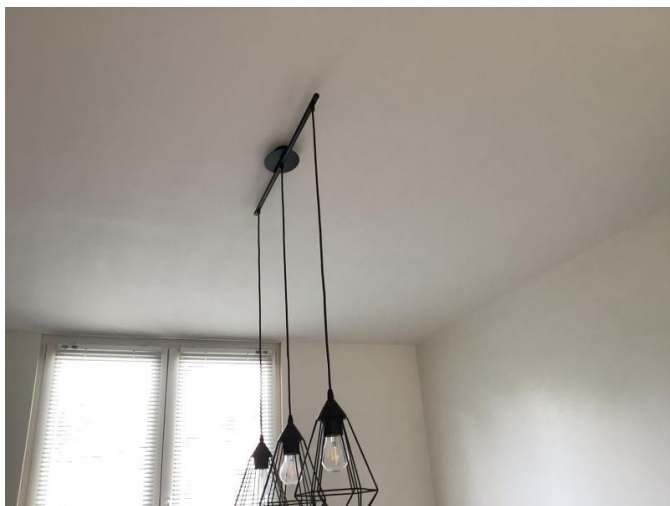
| Fiche 8: Plafonds..... | 33 |

De aangeduide plafonds zijn valse plafonds in gipskartonplaten.

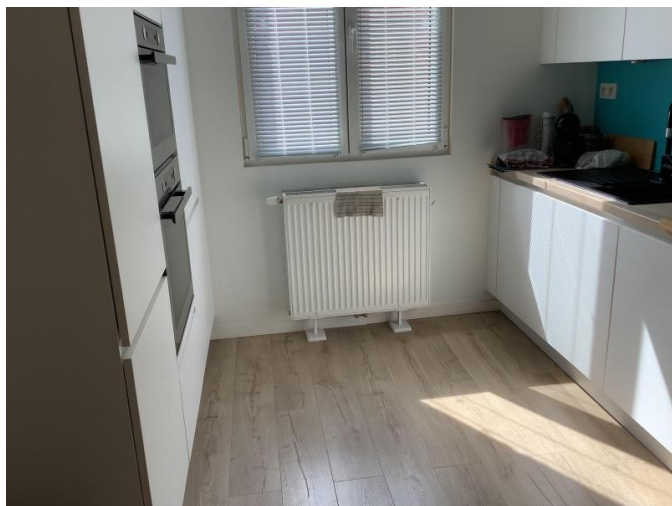
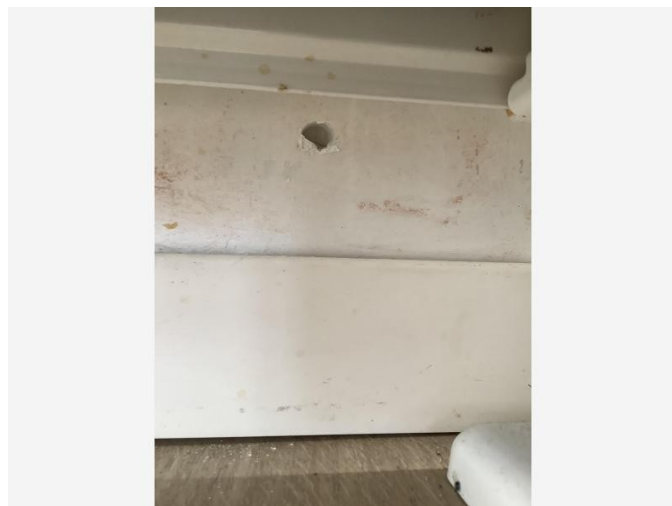
## Fiche 9: Binnenmuren Pleister

Geen asbest

| # | Type | Referentie | Resultaat |
|---|---|---|---|
| 9.1 | Mengmonster | 50635/01 | Geen asbest |
