# Asbestinventarisatetest

Alfons Schneiderlaan 16/201, 2100 Antwerpen

Attestnummer : 20250910-000497.000

**Niet-asbestveilig**

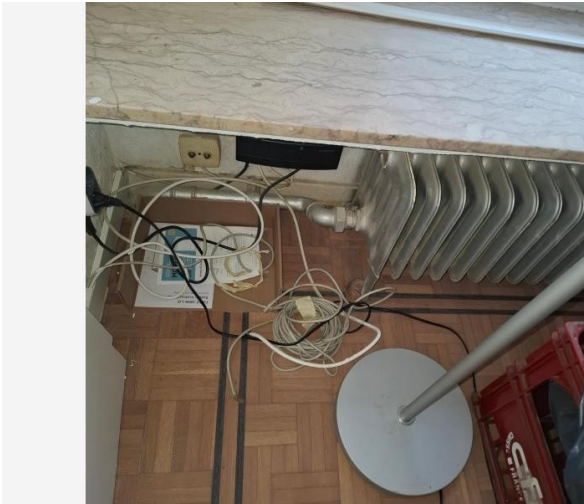
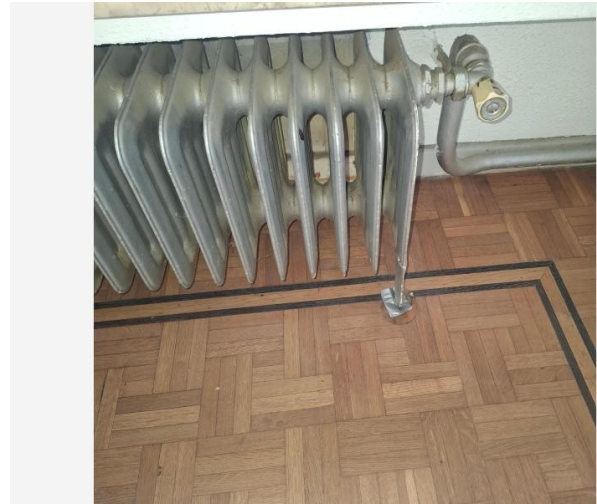
| Eindbeoordeling materiaalrisico | Zeer laag materiaalrisico en/of zeer lage kans op vezelvrijgave |

| Gebondenheid | Categorie 2: niet-hechtgebonden met matrix |
| Asbestsoort (vezeltype) | Alleen chrysotiel |
| Asbestconcentratie | Hoog ( $\geq 50\%$ ) |
| Toestand van het materiaal | Onbeschadigd, niet verweerd |

| Beschrijving | Dichting/pakking radiator |
| Opmerking | De radiatoren in de woning bevatten asbestverdachte pakkingen. In het kader van een niet-destructief onderzoek zijn de pakkingen niet waarneembaar. |

Verwijderen

- Zorg voor een veilig beheer. Vermijd het beschadigen van het asbestmateriaal. Controleer de toestand jaarlijks op wijzigingen.

Hechtgebonden asbesttoepassing mag via eenvoudige handelingen verwijderd worden. Draag persoonlijke beschermingsmiddelen en ga voorzichtig te werk. Raadpleeg de website van OVAM voor meer richtlijnen.

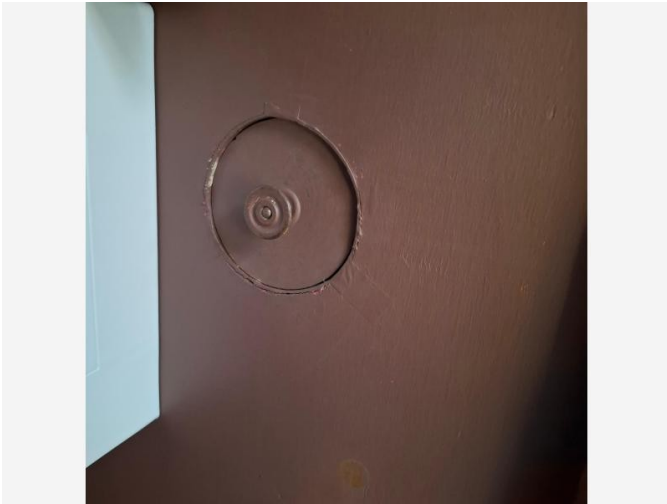
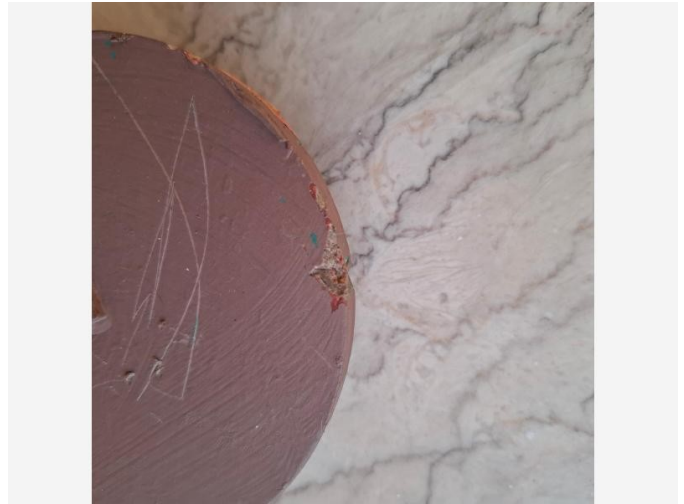
| Eindbeoordeling materiaalisico | Laag materiaalisico en/of verlaagde kans op vezelvrijgave |

| Gebondenheid | Categorie 2: niet-hechtgebonden met matrix |
| Afschermingsgraad van het gehele materiaal | Geheel of deels (ook) vrij aan de binnenlucht |

| # | Type | Referentie | Resultaat |
|---|---|---|---|
| 2.1 | Puntmonster | MM07 | Chrysotiel |

| Beschrijving | Muurdeksel (kraan) |

Verwijderen

- Zorg voor een veilig beheer. Vermijd het beschadigen van het asbestmateriaal. Controleer de toestand jaarlijks op wijzigingen.

- Eenvoudige handelingen: mag via doe-het-zelf of door werknemer(s) met opleidingsattest eenvoudige handelingen  
De toepassing kan eenvoudig afgevoerd worden naar een asbestafvalpark zonder kans op vrijkomen van asbestvezels.

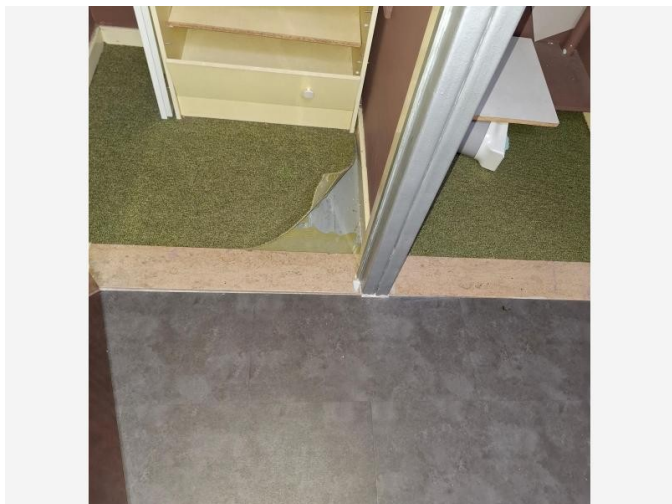
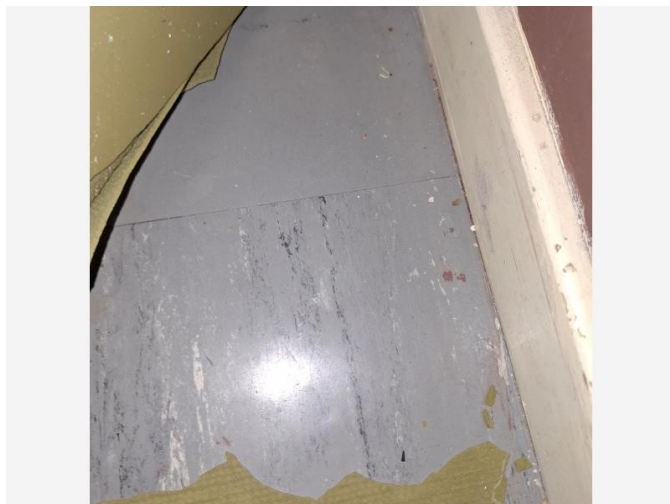
| Eindbeoordeling materiaalrisico | Laag materiaalrisico en/of verlaagde kans op vezelvrijgave |

| Gebondenheid | Categorie 1: hechtgebonden in oorsprong |
| Toestand van het materiaal | Licht beschadigd, licht verweerd. Intact calciumsilicaatmateriaal of categorie III 'gebondenheid' |

| # | Type | Referentie | Resultaat |
|---|---|---|---|
| 3.1 | Puntmonster | MM03: Colovinyltegels | Chrysotiel |

| Beschrijving | Colovinyl tegel |

Zorgvuldig beheren

- Zorg voor een veilig beheer. Vermijd het beschadigen van het asbestmateriaal. Controleer de toestand jaarlijks op wijzigingen.
- Verwijder dit asbestmateriaal zo snel mogelijk. Volg de toestand goed op.

- Hermetische zone (erkend asbestverwijderaar)  
Colovinyltegels mogen uitsluitend worden verwijderd door een erkende verwijderaar. Het verwijderen van deze tegels is zeer specifiek en vereist de nodige ervaring en diploma's om dit op een veilige manier uit te voeren. Probeer deze toepassing zeker niet zelf te verwijderen!

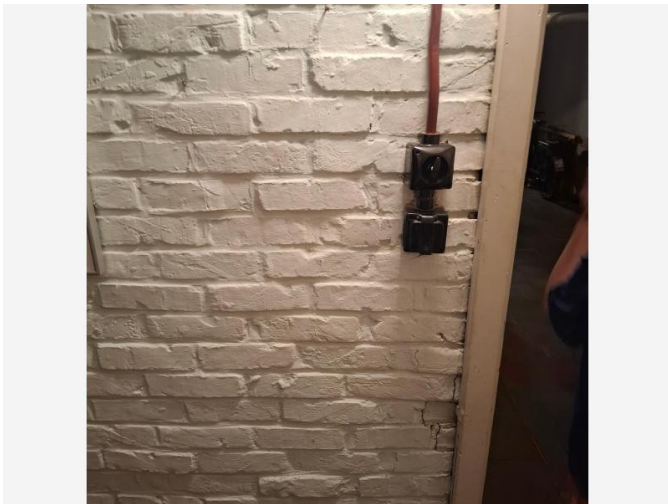
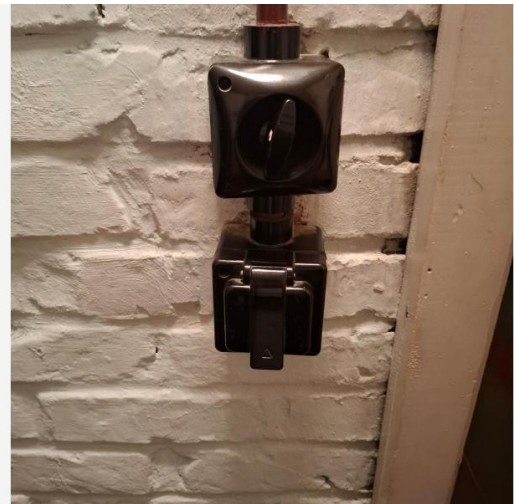
| Eindbeoordeling materiaalrisico | Laag materiaalrisico en/of verlaagde kans op vezelvrijgave |

| Asbestsoort (vezeltype) | Crocidoliet aanwezig |

| Beschrijving | Bakeliet schakelaars & stopcontacten |

Zorgvuldig beheren

- Zorg voor een veilig beheer. Vermijd het beschadigen van het asbestmateriaal. Controleer de toestand jaarlijks op wijzigingen.
- Voer bijkomende staalname(s) uit.

- Eenvoudige handelingen: mag via doe-het-zelf of door werknemer(s) met opleidingsattest eenvoudige handelingen  
Raadpleeg de actuele wetgeving op de website van OVAM. Onder strikte voorwaarden kan het eventueel toegestaan zijn om deze toepassing zelf te verwijderen. Bij twijfel wordt echter sterk aangeraden om een erkende asbestverwijderaar te raadplegen. Zorg er bovendien voor dat u zich goed informeert via de websites van OVAM en andere officiële bronnen over de vereiste persoonlijke beschermingsmaatregelen en de richtlijnen voor het veilig verwijderen van asbest.

Houd er rekening mee dat deze toepassingen vaak onder spanning staan. Het is daarom aan te raden om ook een elektricien te raadplegen, aangezien het werken aan of verwijderen van deze toepassingen specifieke technische kennis vereist.

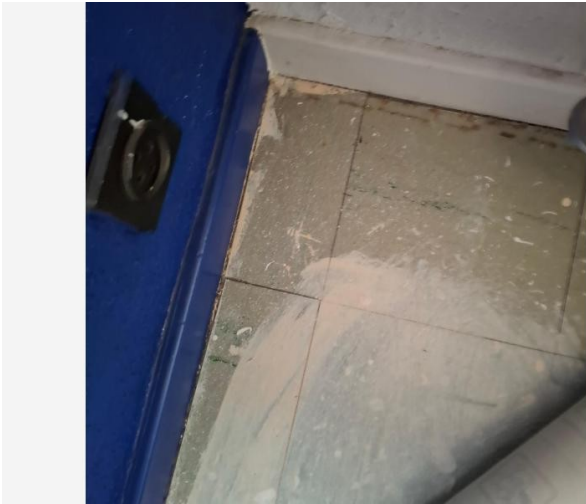
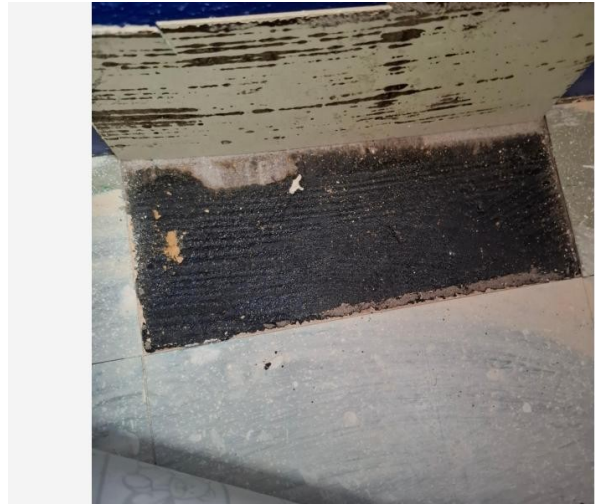
| Eindbeoordeling materiaalarisico | Zeer laag materiaalarisico en/of zeer lage kans op vezelvrijgave |

| Toestand van het materiaal | Licht beschadigd, licht verweerd. Intact calciumsilicaatmateriaal of categorie III 'gebondenheid' |

| # | Type | Referentie | Resultaat |
|---|---|---|---|
| 5.1 | Puntmonster | MM04: Zwarte lijm | Chrysotiel |

| Beschrijving | Lijm |
| Opmerking | Betreft de lijm onder de vinylvloer. De hoeveelheid is een schatting en kan afwijken van de werkelijke toestand. |

Zorgvuldig beheren

- Zorg voor een veilig beheer. Vermijd het beschadigen van het asbestmateriaal. Controleer de toestand jaarlijks op wijzigingen.

- Hermetische zone (erkend asbestverwijderaar)  
Deze toepassing kan enkel door een erkende asbestverwijderaar via de methodiek van hermetische zone verwijderd worden omdat verwijdering via de methodiek van eenvoudige handelingen en/of couveusezakmethode niet mogelijk is; en er automatisch een verhoogd risico op vrijgave van asbestvezels (max. concentratie 0,01 vezels/cm - CODEX Art. VI.3-54) ontstaat. (Bron: CODEX - Art. VI.3-61.- par 1.)

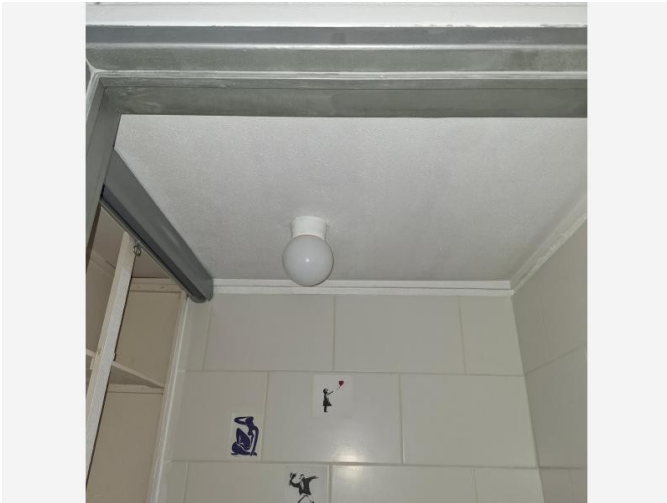
De plafonds bestaan uit pleisterwerk vervaardigt in gyprox. Deze zijn niet asbesthoudend.

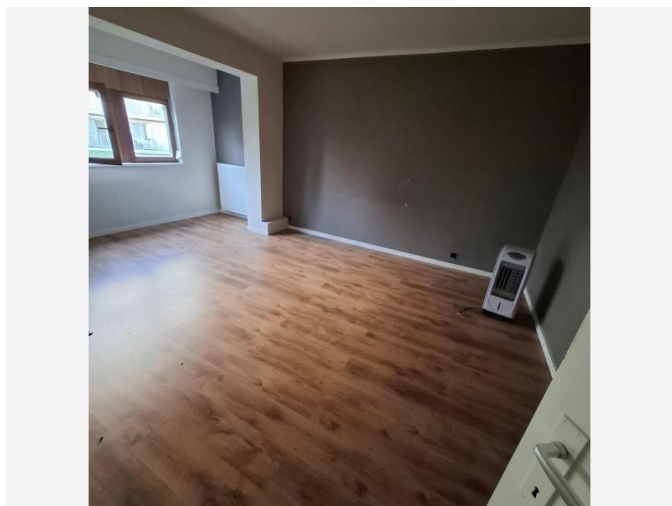
De vloeren in parket, hout en tapijt in de woning zijn niet asbestverdacht. Echter valt het niet uit te maken of er zich hier asbesthoudende onderlagen onder bevinden in het kader van een niet-destructief onderzoek. De vloeren in de badkamer, woonkamer, de hal en de slaapkamer (Tegen de badkamer) lijken geen asbesthoudende onderlaag te hebben. Echter valt enkel uitsluitel te brengen in geval van een destructief onderzoek.

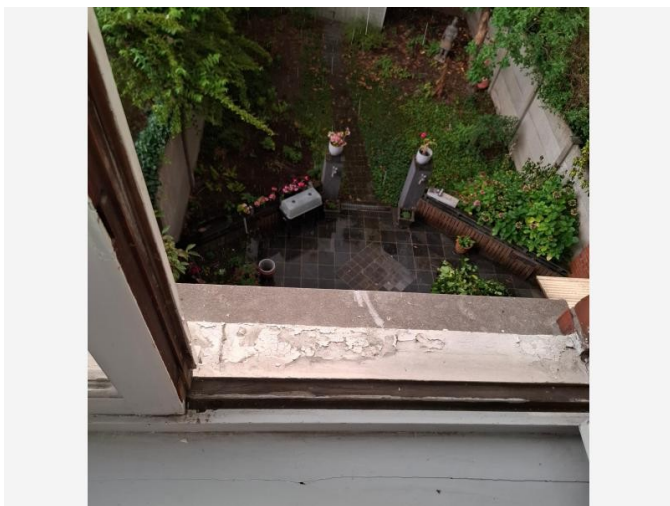
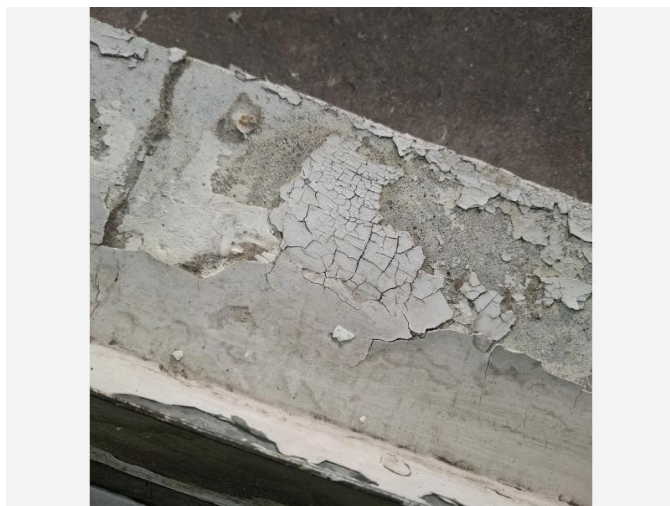
## Fiche 9: Vensterbanken buiten

Geen asbest

| # | Type | Referentie | Resultaat |
|---|---|---|---|
| 9.1 | Puntmonster | MM06: Vensterbank | Geen asbest |

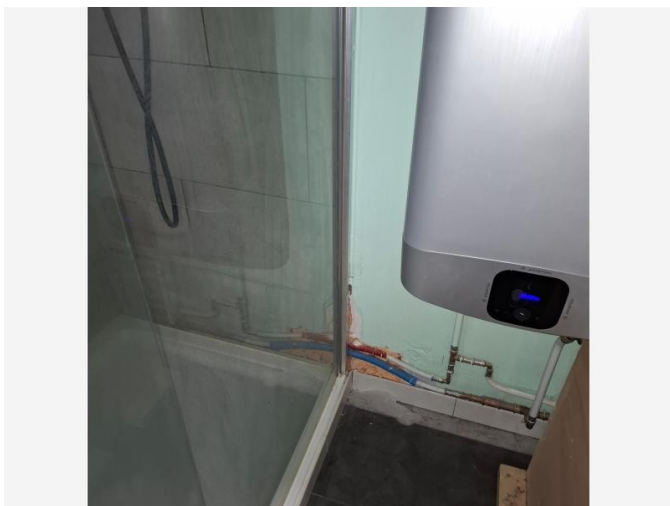
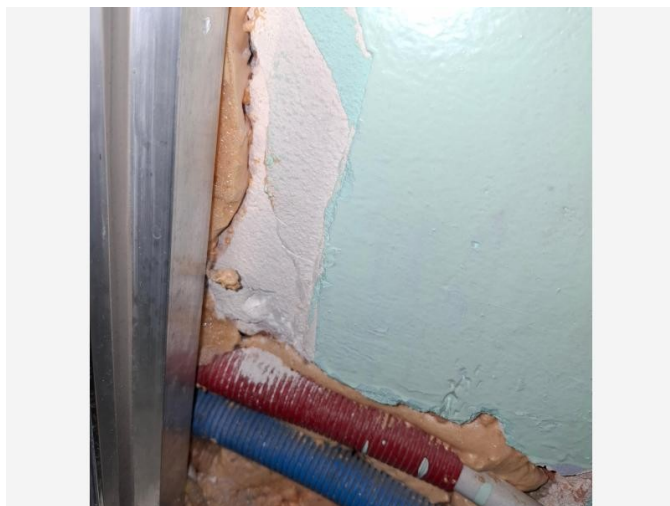
## Fiche 10: Pleisterwerk muren

Geen asbest

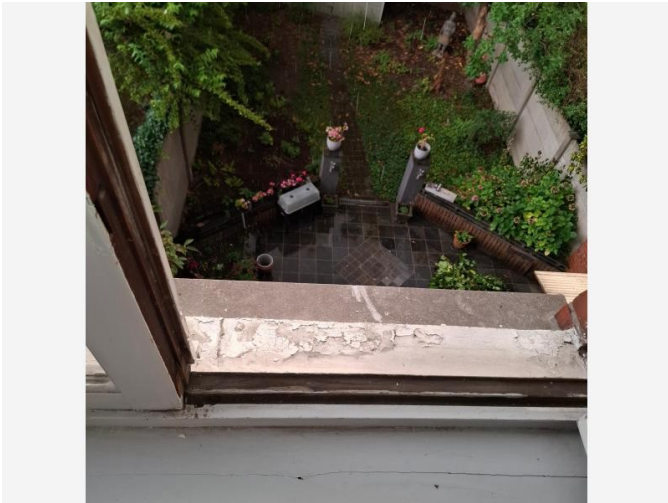
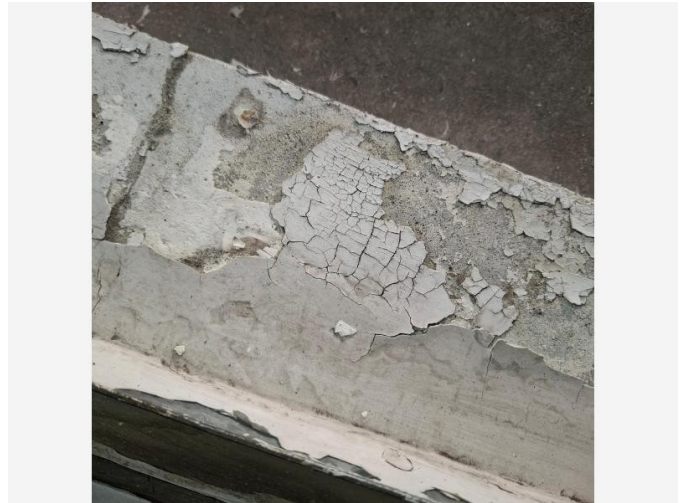
## Fiche 11: Coating vensterbank

Geen asbest

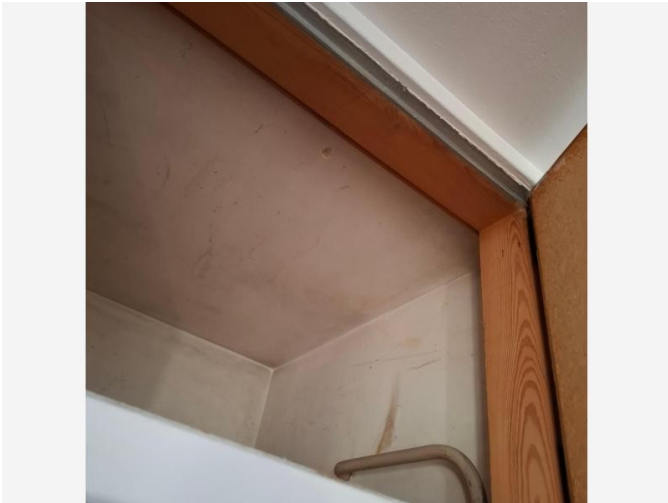
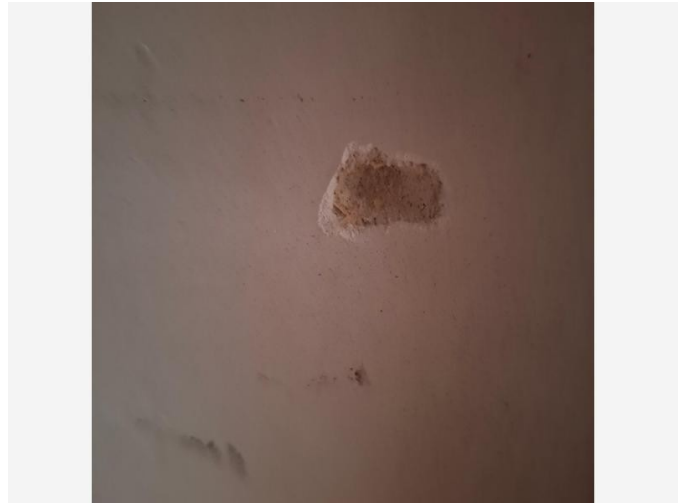
## Fiche 12: Pleisterwerk plafond

Geen asbest
