# Asbestinventarisatetest

Kapelstraat 9, 2850 Boom

Attestnummer : 20240618-000618.000

Uitgegeven op : 18.06.2024

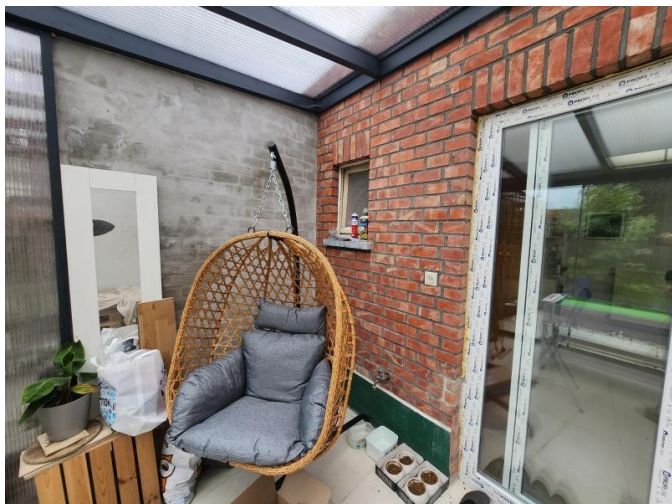
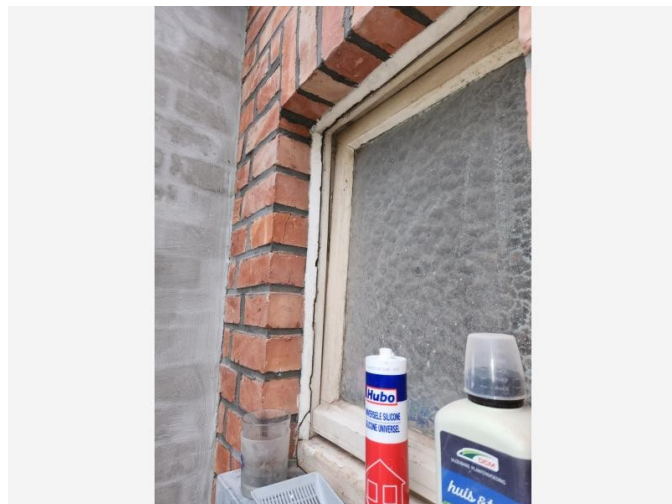
Het asbestmateriaal valt onder de mijlpaal van 2040.

| Eindbeoordeling materiaalrisico | Verhoogd materiaalrisico en/of verhoogde kans op vezelvrijgave |

| Asbestsoort (vezeltype) | Amfibool aanwezig, uitgezonderd crocidoliet |
| Afschermingsgraad van het gehele materiaal | Geheel of deels (ook) vrij aan de binnenlucht |
| Toestand van het materiaal | Matig beschadigd, matig verweerd |

| Beschrijving | Stopverf |
| Opmerking | Er wordt aangeraden om een staalname te laten uitvoeren alvorens eventuele verwijderingswerken. Deze staalname zal de aanwezigheid van asbest al dan niet kunnen uitsluiten. |

- Zorg voor een veilig beheer. Vermijd het beschadigen van het asbestmateriaal. Controleer de toestand jaarlijks op wijzigingen.
- Voer bijkomende staalname(s) uit.

- Eenvoudige handelingen: mag via doe-het-zelf of door werknemer(s) met opleidingsattest eenvoudige handelingen  
Indien mogelijk wordt er aangeraden om de venster in zijn geheel te verwijderen, zonder de verdachte toepassing aan te raken/te beschadigen. Indien niet: zie volgende advies.
- Eenvoudige handelingen: enkel door erkend asbestverwijderaar  
Aangezien het niet evident is om asbesthoudende stopverf te verwijderen zonder deze te beschadigen, wordt er aangeraden om een erkende verwijderaar in te schakelen. Alle maatregelen opgenomen in de wetgeving (Vlarem en codex Welzijn op het Werk) moeten strikt nageleefd worden.

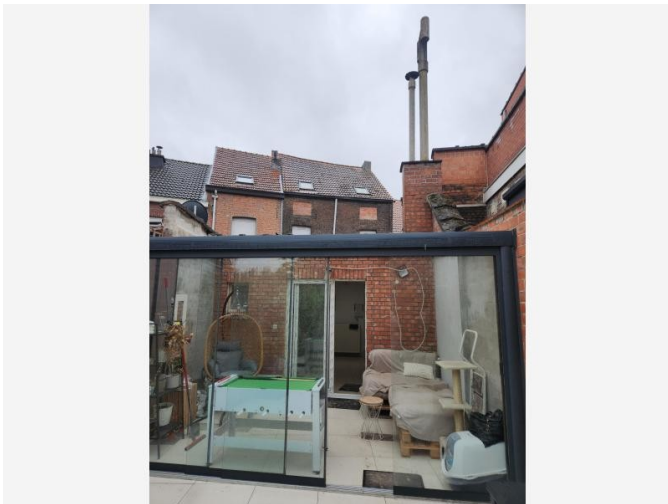
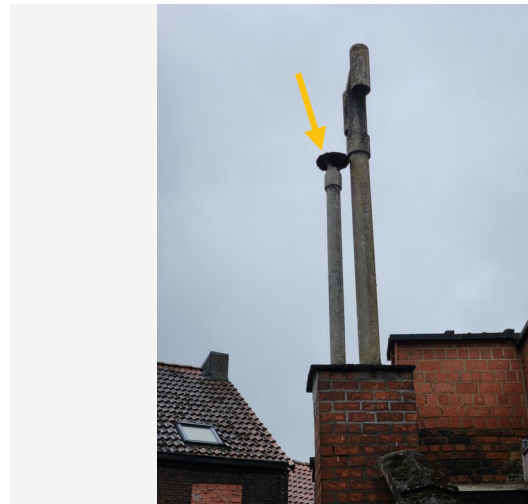
Het asbestmateriaal valt onder de mijlpaal van 2034.

| Eindbeoordeling materiaalrisico | Verhoogd materiaalrisico en/of verhoogde kans op vezelvrijgave |

| Asbestsoort (vezeltype) | Crocidoliet aanwezig |
| Toestand van het materiaal | Matig beschadigd, matig verweerd |

| Beschrijving | Schouwhoed |

- Zorg voor een veilig beheer. Vermijd het beschadigen van het asbestmateriaal. Controleer de toestand jaarlijks op wijzigingen.
- Verwijder dit asbestmateriaal zo snel mogelijk. Volg de toestand goed op.
- Voer bijkomende staalname(s) uit.

- Eenvoudige handelingen: mag via doe-het-zelf of door werknemer(s) met opleidingsattest eenvoudige handelingen  
Hechtgebonden buitentoepassingen mogen zelf verwijderd worden, mits geen beschadiging van de toepassing en contaminatie van de omgeving kan gegarandeerd worden. Alle maatregelen opgenomen in de wetgeving (Vlarem en codex Welzijn op het Werk) moeten strikt nageleefd worden. Normaliter kan de schouwhoed losgemaakt worden van de buis.
- Eenvoudige handelingen: enkel door erkend asbestverwijderaar  
Indien het niet evident is om de schouwhoed te verwijderen zonder deze te beschadigen, wordt er aangeraden om de verwijderingswerken te laten uitvoeren door een erkende verwijderaar.

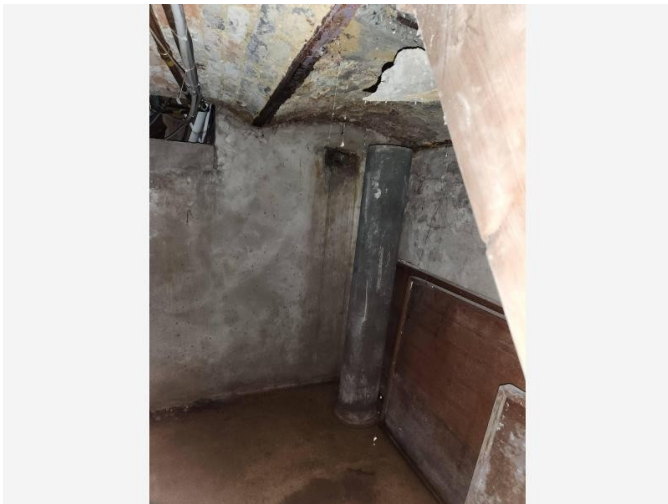
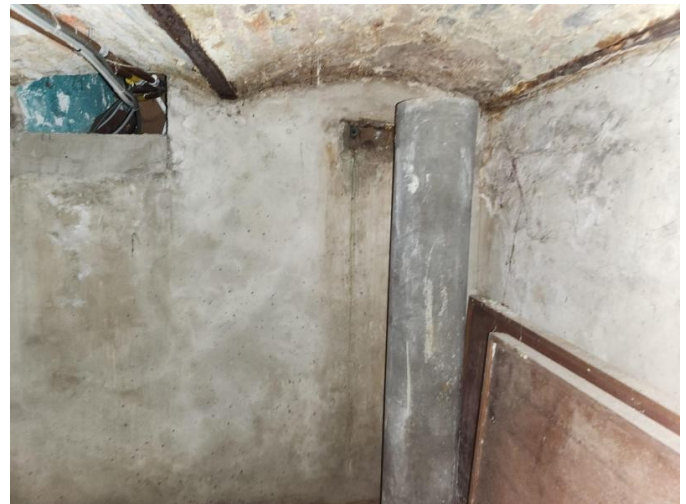
Het asbestmateriaal valt onder de mijlpaal van 2040.

| Eindbeoordeling materiaalrisico | Verhoogd materiaalrisico en/of verhoogde kans op vezelvrijgave |

| Asbestsoort (vezeltype) | Crocidoliet aanwezig |
| Toestand van het materiaal | Licht beschadigd, licht verweerd. Intact materiaal type Pical – asbestboard of categorie III 'gebondenheid' |

| Beschrijving | Asbesthoudende buis (binnen) |
| Opmerking | De kelder staat onderwater waardoor deze mogelijk is gecontamineerd met asbestvezels door de asbestcementbuizen. Er wordt aangeraden om eerst advies op te vragen alvorens het water weg te pompen. |

- Zorg voor een veilig beheer. Vermijd het beschadigen van het asbestmateriaal. Controleer de toestand jaarlijks op wijzigingen.
- Zorg voor een veilig beheer en verwijder dit asbestmateriaal wanneer het bij werken eenvoudig bereikbaar wordt. Controleer de toestand jaarlijks op wijzigingen.
- Voer binnenluchtmetingen uit om actuele blootstellingsrisico's in de binnenlucht te monitoren.
- Voer bijkomende staalname(s) uit.

- Eenvoudige handelingen: mag via doe-het-zelf of door werknemer(s) met opleidingsattest eenvoudige handelingen  
Niet beschadigde hechtgebonden toepassingen mogen verwijderd worden via de methode van de eenvoudige handelingen, mits de toepassing niet wordt beschadigd tijdens de verwijderingswerken. Alle maatregelen opgenomen in de wetgeving (Vlarem en codex Welzijn op het Werk) moeten strikt nageleefd worden.
- Eenvoudige handelingen: enkel door erkend asbestverwijderaar

Aangezien het niet evident is om asbestcement buis te verwijderen zonder deze te beschadigen, wordt er aangeraden om een erkende verwijderaar in te schakelen. Alle maatregelen opgenomen in de wetgeving (Vlarem en codex Welzijn op het Werk) moeten strikt nageleefd worden.

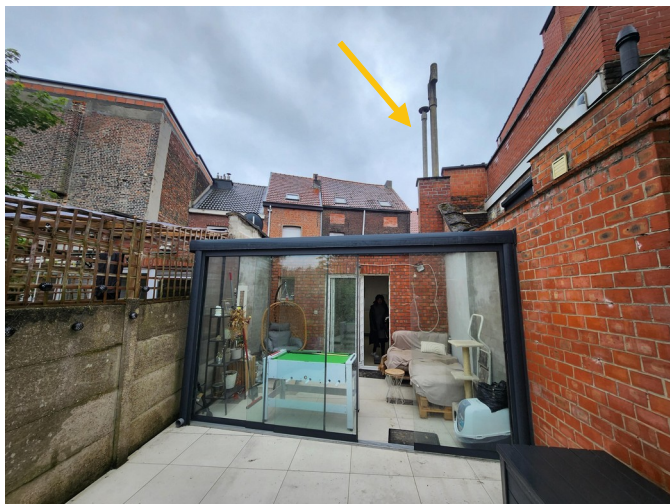
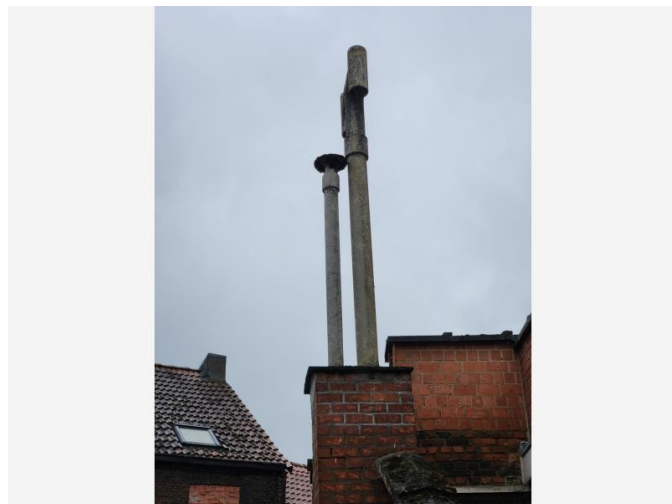
Het asbestmateriaal valt onder de mijlpaal van 2034.

| Eindbeoordeling materiaalrisico | Verhoogd materiaalrisico en/of verhoogde kans op vezelvrijgave |

| Asbestsoort (vezeltype) | Crocidoliet aanwezig |
| Toestand van het materiaal | Matig beschadigd, matig verweerd |

| Beschrijving | Rookgasafvoerkanaal |

- Zorg voor een veilig beheer. Vermijd het beschadigen van het asbestmateriaal. Controleer de toestand jaarlijks op wijzigingen.
- Verwijder dit asbestmateriaal zo snel mogelijk. Volg de toestand goed op.
- Voer bijkomende staalname(s) uit.

- Eenvoudige handelingen: mag via doe-het-zelf of door werknemer(s) met opleidingsattest eenvoudige handelingen  
Hechtgebonden buitentoepassingen mogen zelf verwijderd worden, mits geen beschadiging van de toepassing en contaminatie van de omgeving kan gegarandeerd worden. Alle maatregelen opgenomen in de wetgeving (Vlarem en codex Welzijn op het Werk) moeten strikt nageleefd worden.
- Eenvoudige handelingen: enkel door erkend asbestverwijderaar  
Aangezien het niet evident is om asbestbuis te verwijderen zonder deze te beschadigen, wordt er aangeraden om een erkende verwijderaar in te schakelen. Alle maatregelen opgenomen in de wetgeving (Vlarem en codex Welzijn op het Werk) moeten strikt nageleefd worden.

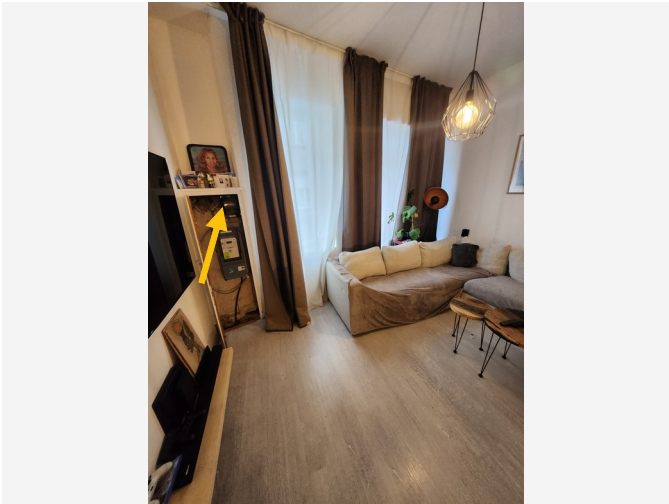
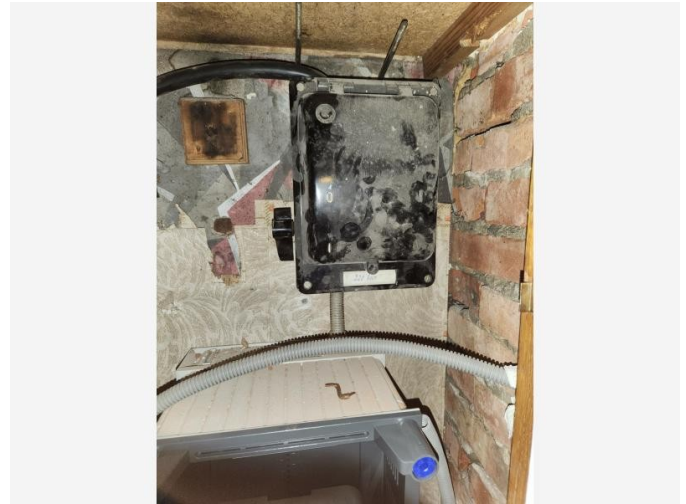
Het asbestmateriaal valt onder de mijlpaal van 2040.

| Eindbeoordeling materiaalrisico | Laag materiaalrisico en/of verlaagde kans op vezelvrijgave |

| Asbestsoort (vezeltype) | Crocidoliet aanwezig |
| Toestand van het materiaal | Onbeschadigd, niet verweerd |

| Beschrijving | Bakeliet - elementen |
| Opmerking | Bakeliet zekeringkast. |

- Zorg voor een veilig beheer. Vermijd het beschadigen van het asbestmateriaal. Controleer de toestand jaarlijks op wijzigingen.
- Voer bijkomende staalname(s) uit.

- Eenvoudige handelingen: mag via doe-het-zelf of door werknemer(s) met opleidingsattest eenvoudige handelingen  
De bakeliet elementen kunnen zelf losgeschroefd en verwijderd worden (mits de toepassing hierbij niet wordt beschadigd).

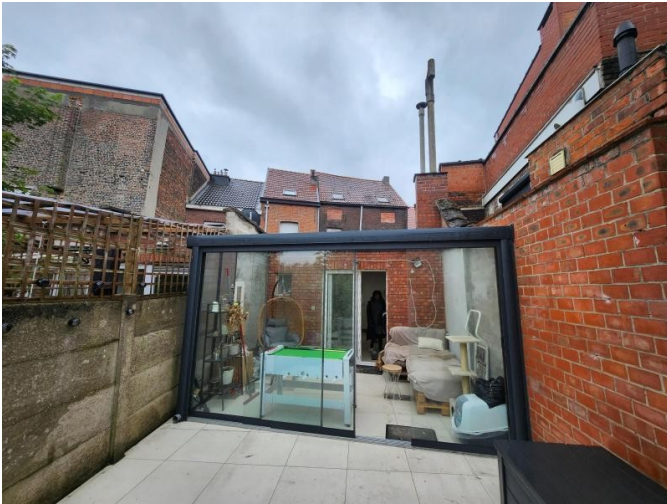
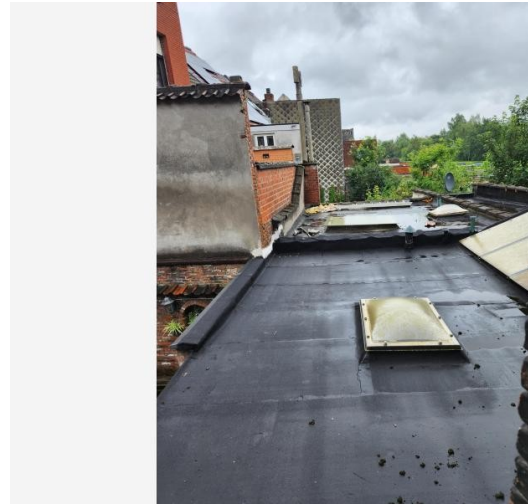
Het asbestmateriaal valt onder de mijlpaal van 2040.

| Eindbeoordeling materiaalisico | Laag materiaalisico en/of verlaagde kans op vezelvrijgave |

| Asbestsoort (vezeltype) | Crocidoliet aanwezig |
| Toestand van het materiaal | Licht beschadigd, licht verweerd. Intact materiaal type Pical – asbestboard of categorie III 'gebondenheid' |

| Beschrijving | Roofing |
| Opmerking | Roofing die werd aangebracht voor 2001 kan asbest bevatten. Er wordt aangeraden om bij een volgende renovatiewerken/verwijderingswerken eerst de roofing laag te laten analyseren naar de aanwezigheid van asbestvezels. |

- Zorg voor een veilig beheer. Vermijd het beschadigen van het asbestmateriaal. Controleer de toestand jaarlijks op wijzigingen.
- Voer bijkomende staalname(s) uit.

- Eenvoudige handelingen: mag via doe-het-zelf of door werknemer(s) met opleidingsattest eenvoudige handelingen  
Hechtgebonden buitentoepassingen mogen zelf verwijderd worden, mits geen beschadiging van de toepassing en contaminatie van de omgeving kan gegarandeerd worden. Alle maatregelen opgenomen in de wetgeving (Vlarem en codex Welzijn op het Werk) moeten strikt nageleefd worden.
- Eenvoudige handelingen: enkel door erkend asbestverwijderaar  
Aangezien het niet evident is om roofing te verwijderen zonder deze te beschadigen, wordt er aangeraden om een erkende verwijderaar in te schakelen. Alle maatregelen opgenomen in de wetgeving (Vlarem en codex Welzijn op het Werk) moeten strikt nageleefd worden.

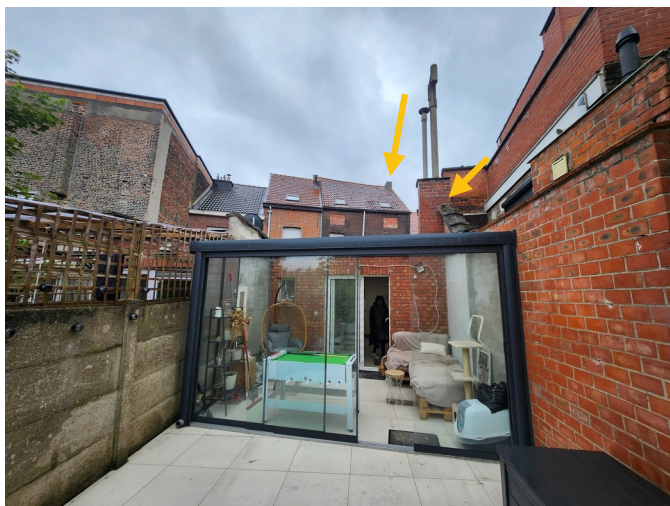
De materialen langs de binnenkant van de schouw konden niet onderzocht worden binnen de grenzen van het niet-destructieve onderzoek. Bij een ingreep aan de schouw wordt er aangeraden om voorzichtig te handelen en de ruimte eerst te inspecteren.

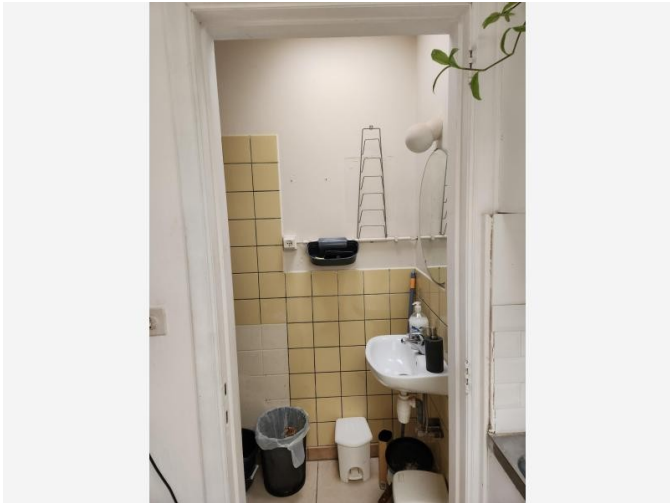
Voor 2001 werd er in de lijm, gebruikt om faïence tegels vast te zetten, asbest verwerkt. Binnen het kader van het niet-destructieve onderzoek was het niet mogelijk om de tegellijm van de faïence tegels te inspecteren. Bij een volgende renovatiewerken wordt het aangeraden om de tegellijm te laten analyseren naar de aanwezigheid van asbestvezels.

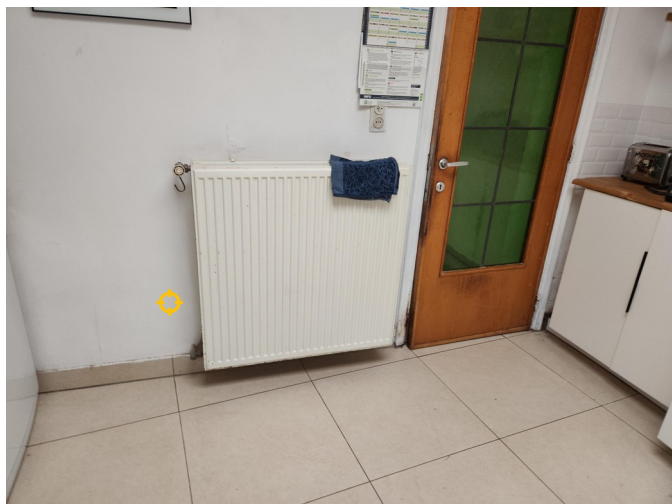
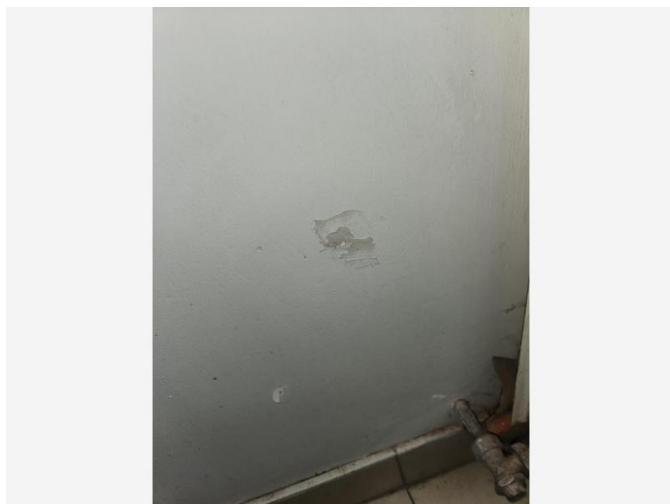
## Fiche 13: Pleisterwerk - muren

Geen asbest
