# Asbestinventarisatetest

Watervallestraat 9, 8480 Ichtegem

Attestnummer : 20250915-000044.000

**Niet-asbestveilig**

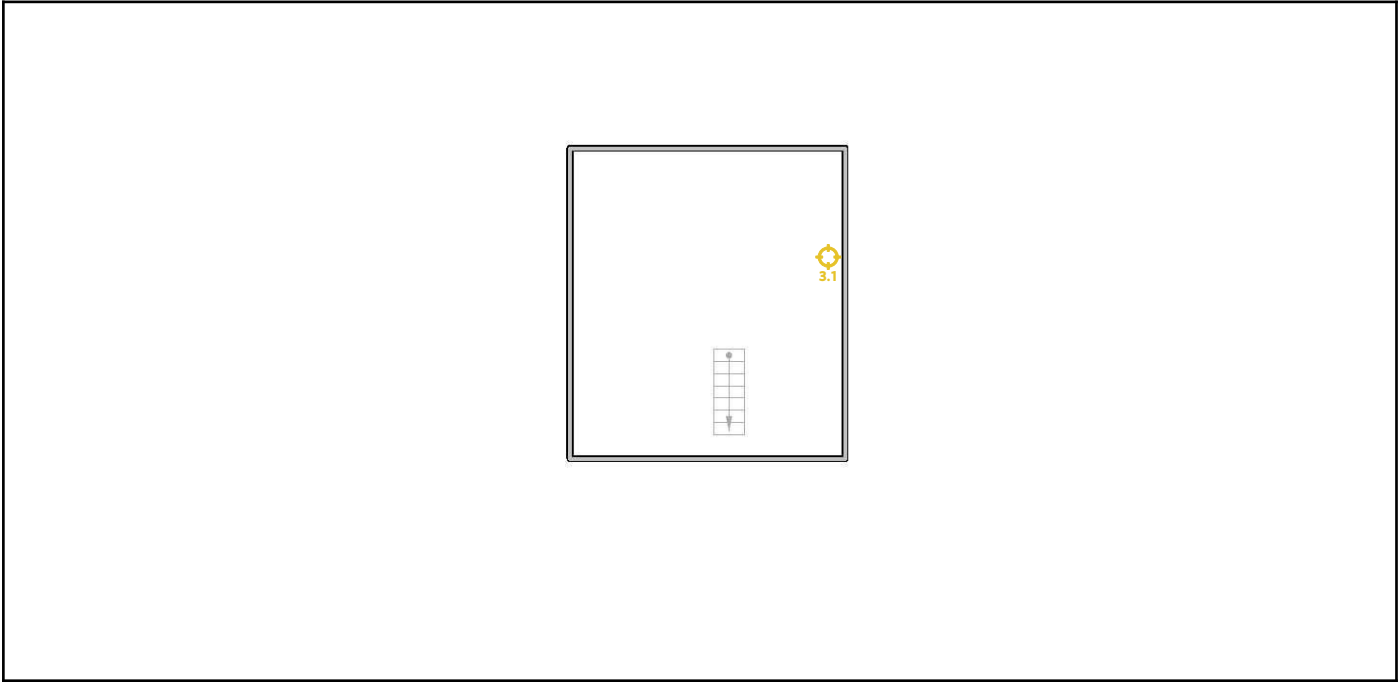
# Plan 1.3: Plan 2deV

| Beschrijving | Type | Actie |
|---|---|---|
| 3. onderdak vezelcementplaat | Asbestmateriaal | Zorgvuldig beheren |

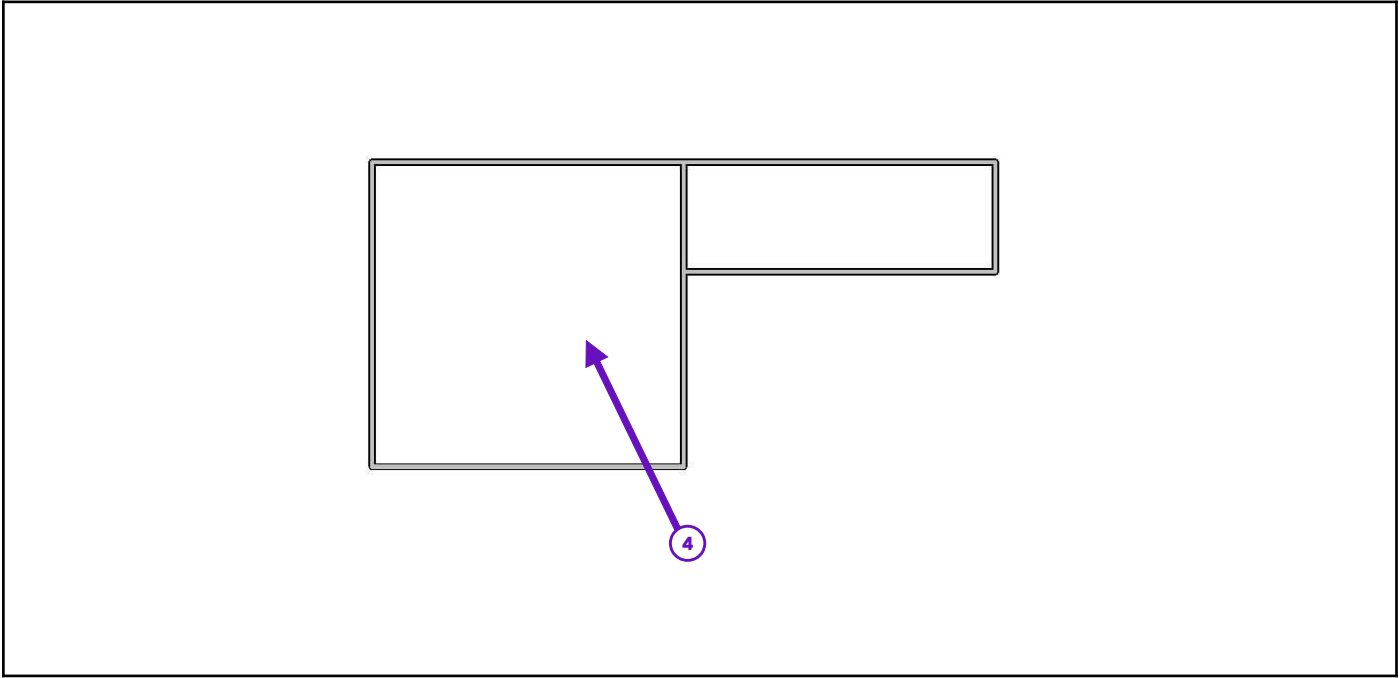
# Plan 1.14: Dakenplan

| Beschrijving | Type | Actie |
|---|---|---|
| 4. Rookgaskanalen | Beperking | - |

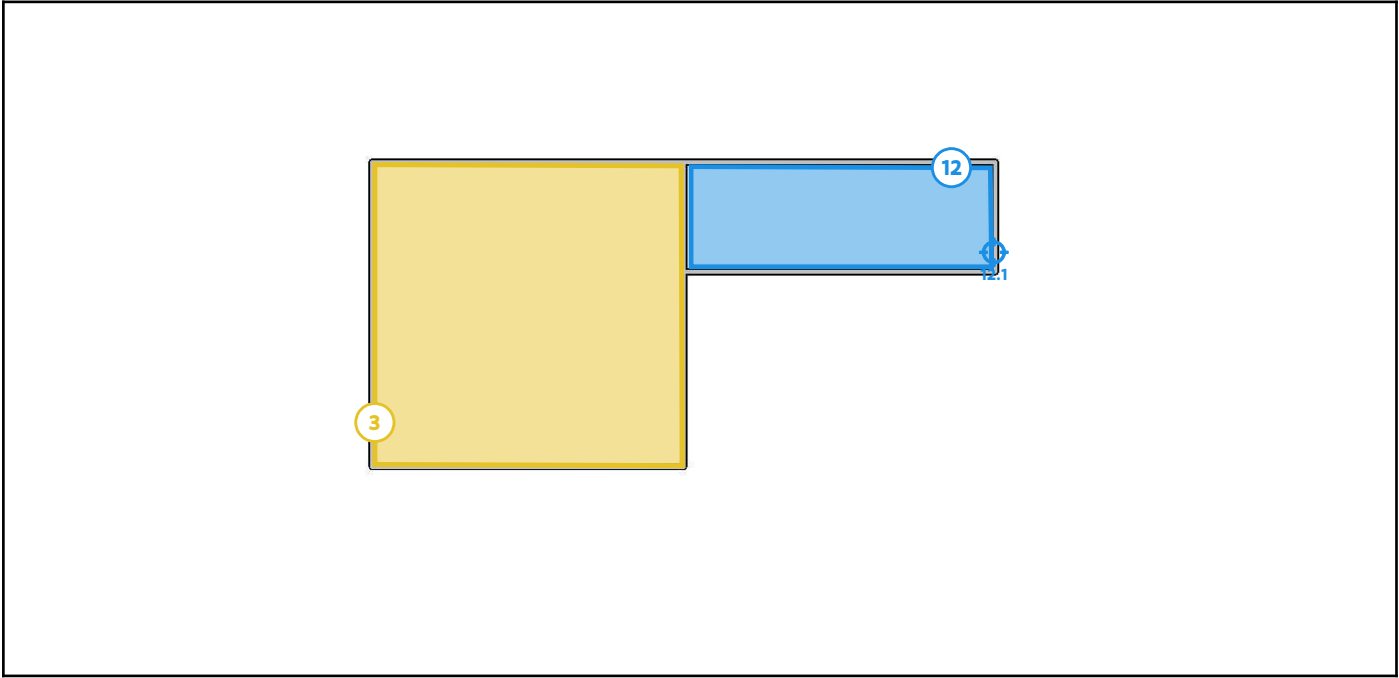
# Plan 1.15: Dakenplan

| Beschrijving | Type | Actie |
|---|---|---|
| 3. onderdak vezelcementplaat | Asbestmateriaal | Zorgvuldig beheren |

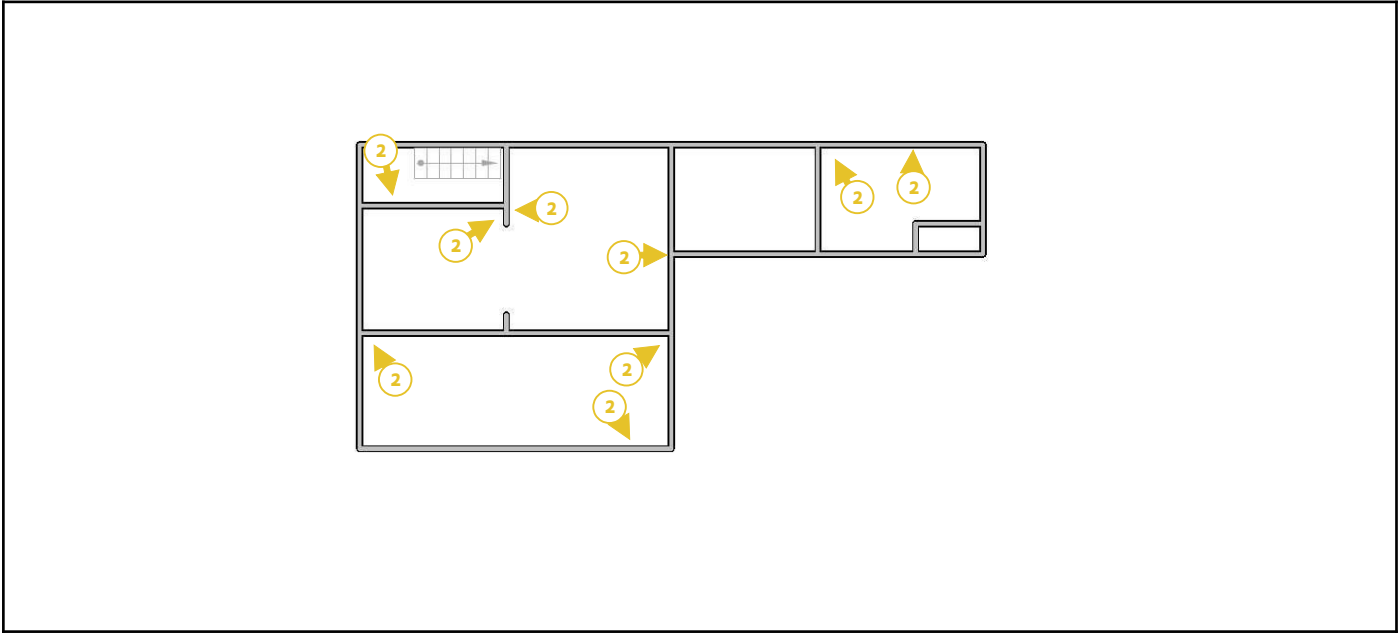
# Plan 1.17: Plan GLV: bakeliet

| Beschrijving | Type | Actie |
|---|---|---|
| 2. bakeliet toepassingen | Asbestmateriaal | Zorgvuldig beheren |

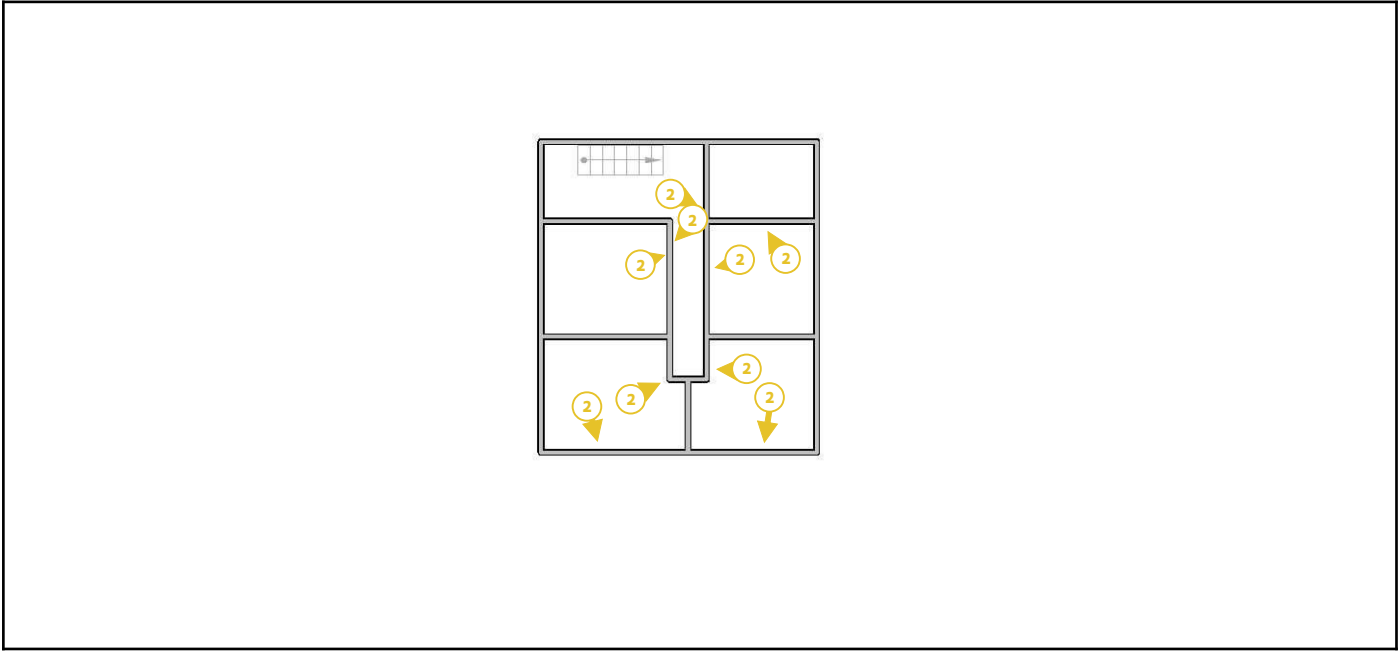
# Plan 1.18: Plan 1steV: bakeliet

| Beschrijving | Type | Actie |
|---|---|---|
| 2. bakeliet toepassingen | Asbestmateriaal | Zorgvuldig beheren |

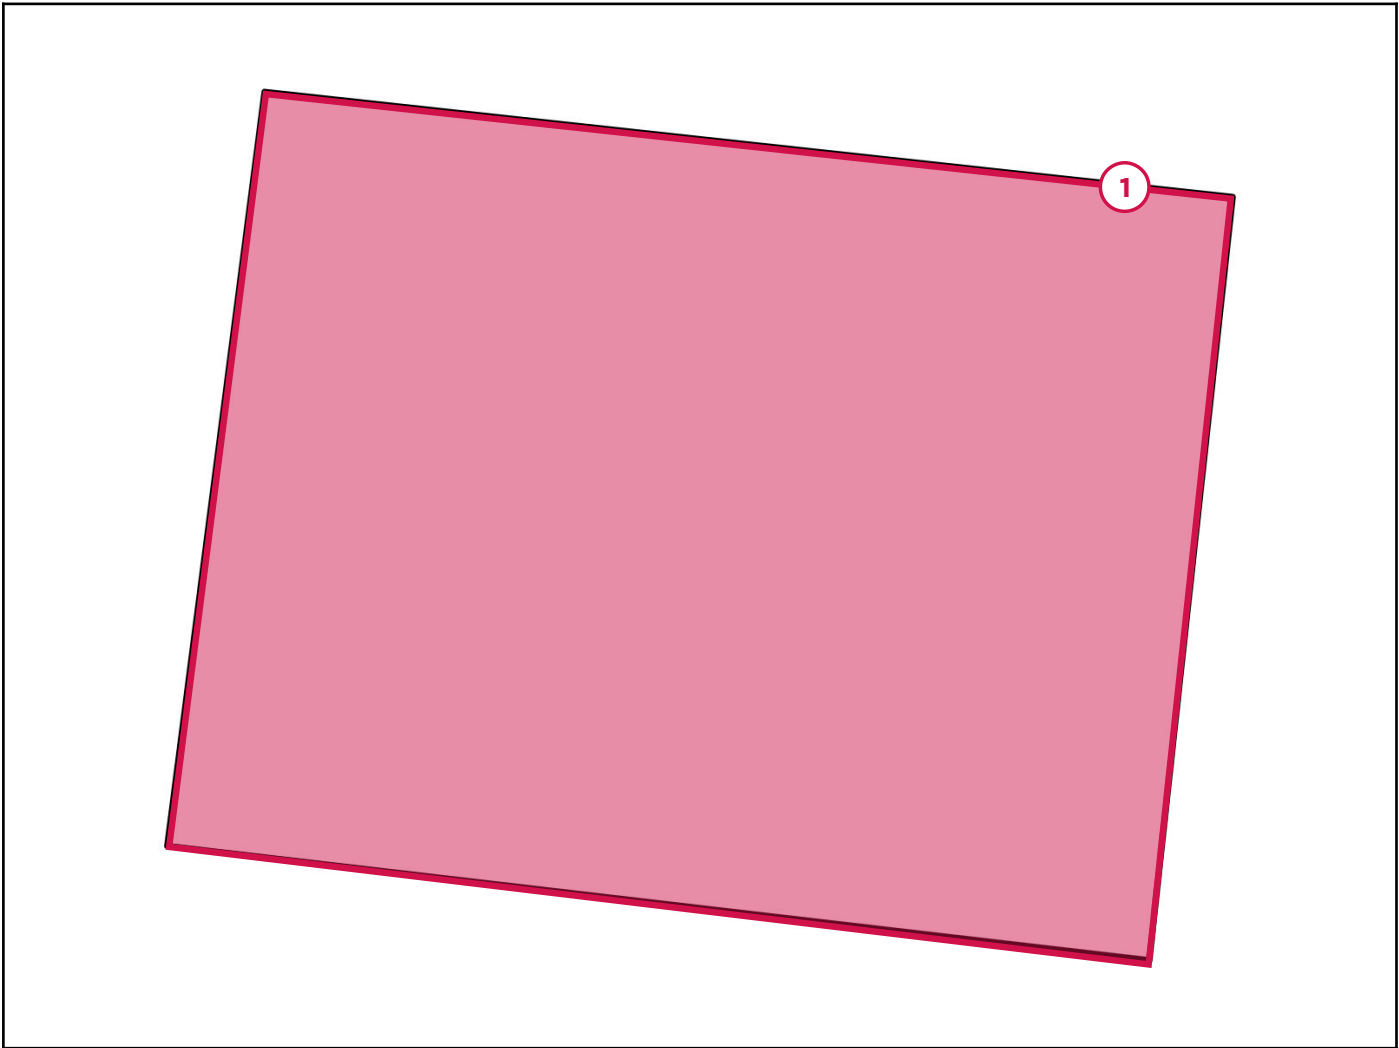
# Plan 2.1: Bijgebouw plan

| Beschrijving | Type | Actie |
|---|---|---|
| 1. golfplaten | Asbestmateriaal | Dringend verwijderen |

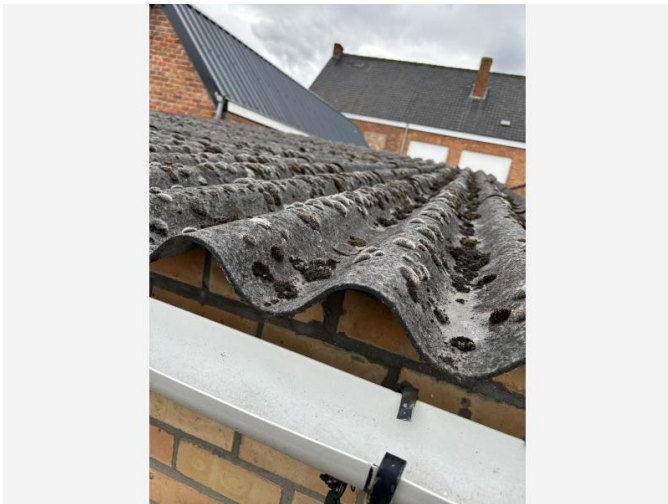
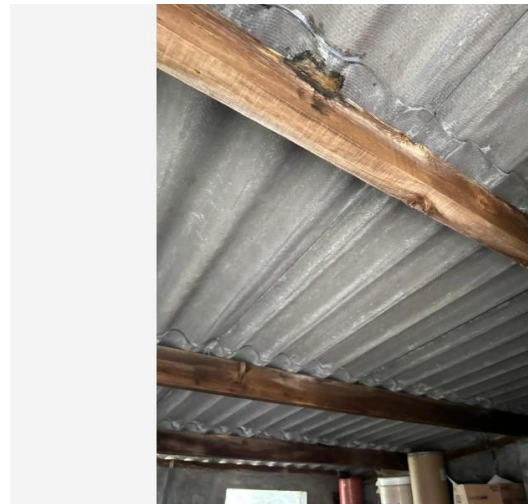
Het asbestmateriaal valt onder de mijlpaal van 2034.

**Dringend verwijderen**

| Eindbeoordeling materiaalrisico | Hoog materiaalrisico en/of hoge kans op vezelvrijgave |

| Gebondenheid | Categorie 1: hechtgebonden in oorsprong |
| Asbestsoort (vezeltype) | Crocidoliet aanwezig |
| Toestand van het materiaal | Matig beschadigd, matig verweerd |

| Beschrijving | golfplaten |

- Verwijder dit asbestmateriaal zo snel mogelijk. Volg de toestand goed op.
- Hemelwater dat afspoelt van asbestcement daken of gevels kan asbestdeeltjes bevatten. Gebruik het enkel voor gesloten circuits (bv. spoelen toiletten). Reinig na het vervangen van het dak of de gevel de dakgoten en regenwaterput of -ton om asbesthoudend sediment of slib te verwijderen
- Voer buitenluchtmetingen uit om actuele blootstellingsrisico's in de buitenlucht te monitoren.
- Voer binnenluchtmetingen uit om actuele blootstellingsrisico's in de binnenlucht te monitoren.

- Eenvoudige handelingen: mag via doe-het-zelf of door werknemer(s) met opleidingsattest eenvoudige handelingen  
Raadpleeg de actuele wetgeving op de website van OVAM. Onder strikte voorwaarden is het eventueel toegestaan om deze toepassing zelf te verwijderen.
- Eenvoudige handelingen: enkel door erkend asbestverwijderaar  
Gezien de staat van de golfplaten, die redelijk verweerd zijn, en hoewel deze eventueel door eenvoudige handelingen verwijderd kunnen worden, adviseer ik als deskundige om de verwijdering te laten uitvoeren

door een erkende asbestverwijderaar. Dit garandeert de veiligheid van zowel de bewoners als de burens.

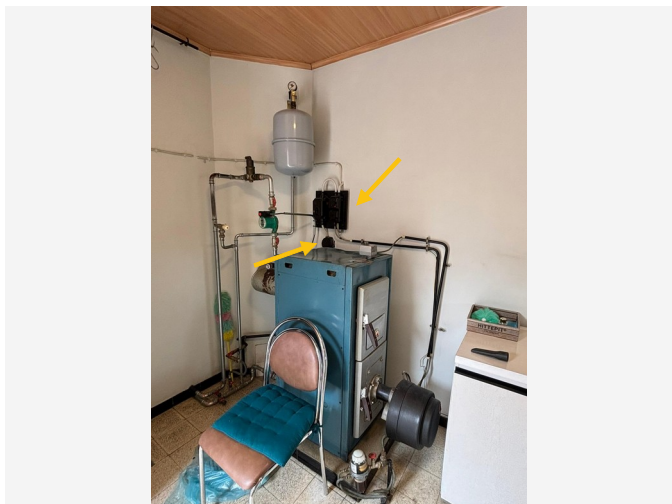
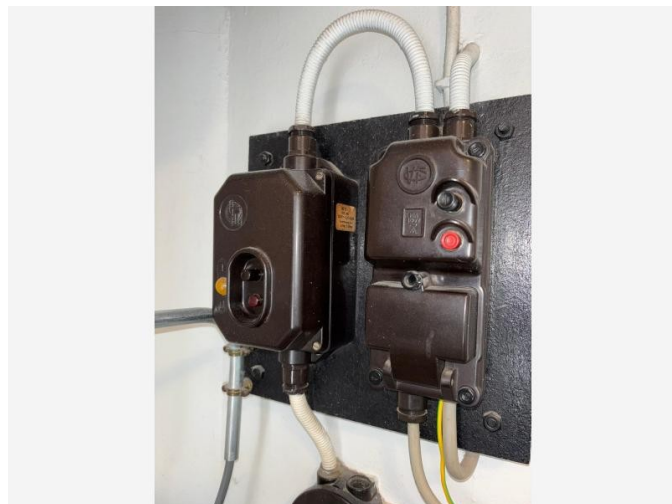
Het asbestmateriaal valt onder de mijlpaal van 2040.

Zorgvuldig beheren

| Eindbeoordeling materiaalrisico | Laag materiaalrisico en/of verlaagde kans op vezelvrijgave |

| Asbestsoort (vezeltype) | Crocidoliet aanwezig |
| Toestand van het materiaal | Onbeschadigd, niet verweerd |

| Beschrijving | bakeliet toepassingen |

- Zorg voor een veilig beheer. Vermijd het beschadigen van het asbestmateriaal. Controleer de toestand jaarlijks op wijzigingen.

- Eenvoudige handelingen: mag via doe-het-zelf of door werknemer(s) met opleidingsattest eenvoudige handelingen
  - Het materiaal uit bakeliet is een hecht gebonden toepassing. Deze kunnen losgeschroefd worden zonder het materiaal te breken. Indien onvoldoende of geen kennis van werken aan elektrisch (schakel)materiaal, dan moet u deze laten verwijderen door een professional die een elektrische opleiding heeft gevolgd.

- Het gebruik van sneldraaiende werktuigen (boormachine, slijpschijf, hogedrukreiniger...) is verboden.
  - Zorg voor gepaste persoonlijke beschermingsmiddelen: minimaal FFP3-mondmasker (EN 149), wegwerpovertrek met kap (minimaal Cat III, type 5/6), wegwerphandschoenen en overschoenen of afspoelbaar schoeisel.

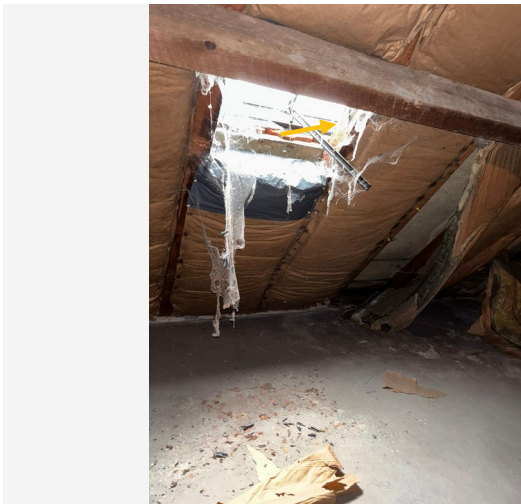
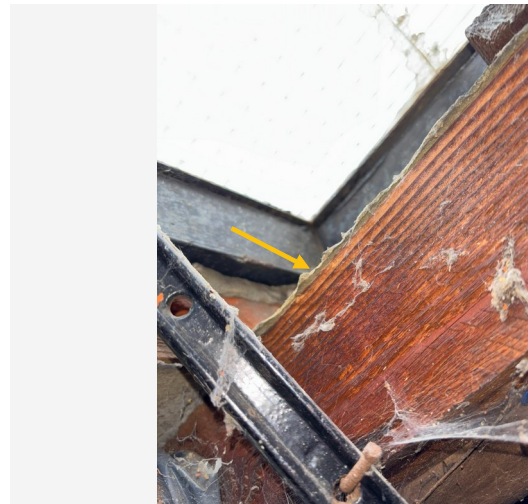
Het asbestmateriaal valt onder de mijlpaal van 2040.

Zorgvuldig beheren

| Eindbeoordeling materiaalrisico | Laag materiaalrisico en/of verlaagde kans op vezelvrijgave |

| Asbestsoort (vezeltype) | Alleen chrysotiel |
| Toestand van het materiaal | Licht beschadigd, licht verweerd. Intact calciumsilicaatmateriaal of categorie III 'gebondenheid' |

| # | Type | Referentie | Resultaat |
|---|---|---|---|
| 3.1 | Puntmonster | MM003 | Chrysotiel |

| Beschrijving | onderdak vezelcementplaat |

- Zorg voor een veilig beheer. Vermijd het beschadigen van het asbestmateriaal. Controleer de toestand jaarlijks op wijzigingen.

- Eenvoudige handelingen: mag via doe-het-zelf of door werknemer(s) met opleidingsattest eenvoudige handelingen  
Als het asbestverdachte materiaal volledig intact is en er geen vrije asbestvezels zichtbaar zijn, is er geen wettelijke verplichting om dit door een gecertificeerde firma te laten verwijderen. In principe kunt u dit materiaal zelf verwijderen met de nodige veiligheidsmaatregelen om uzelf en uw omgeving te beschermen. Het is van groot belang dat het materiaal tijdens de verwijdering intact blijft en er geen asbestvezels vrijkomen. De verwijdering van het materiaal dient met de nodige zorg en veiligheidsvoorzieningen te gebeuren. Hieronder vindt u een stappenplan:

1. Verwijder de dakbedekking.
  2. Verwijder de panlatten voorzichtig met een klauwhamer.
  3. Maak de bevestigingsnagels van de onderdakplaten los met een klauwhamer en een blokje hout eronder om beschadiging te voorkomen.

4. Maak de onderdakplaten één voor één los in hun geheel.
  5. Stapel de onderdakplaten één voor één voorzichtig in een asbestafvalzak (niet breken).
  6. Het asbestafval kunt u brengen naar een erkend recyclagepark of bij een geregistreerde asbestinzamelaar.

- Zorg voor gepaste persoonlijke beschermingsmiddelen: minimaal FFP3-mondmasker (EN 149), wegwerpovertuig met kap (minimaal Cat III, type 5/6), wegwerphandschoenen en overschoenen of afspoelbaar schoeisel.

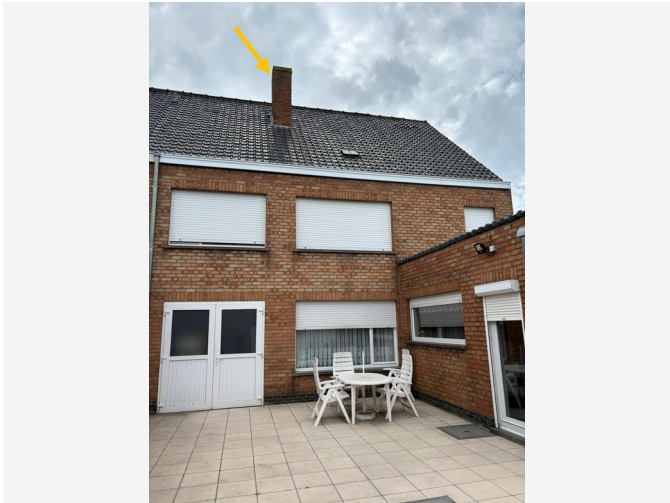
Situeringsfoto

**Reden:** Het te onderzoeken materiaal situeert zich hoger dan 3,50 m te rekenen vanaf een veilige ondergrond

**Uitleg van de asbestdeskundige:** De schouw bevindt zich op een hoogte van meer dan 3,5 meter, gemeten vanaf het maaiveld.
