# Asbestinventarisatetest

Veerstraat 61, 2840 Rumst

Attestnummer : 20250724-000229.000

Uitgegeven op : 24.07.2025

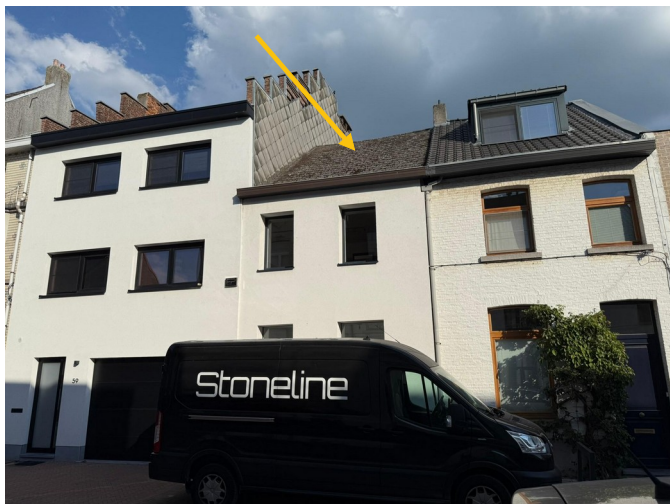
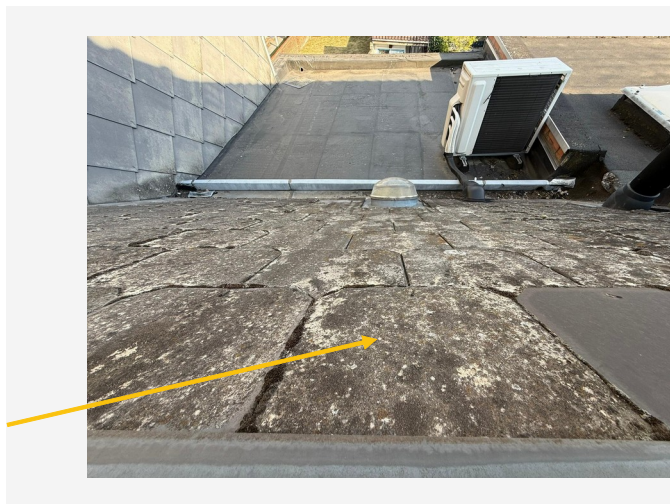
| Eindbeoordeling materiaalrisico | Verhoogd materiaalrisico en/of verhoogde kans op vezelvrijgave |

| Gebondenheid | Categorie 1: hechtgebonden in oorsprong |
| Asbestsoort (vezeltype) | Crocidoliet aanwezig |
| Asbestconcentratie | Laag (< 50%) |
| Afschermingsgraad van het gehele materiaal | Geheel of deels vrij aan de buitenlucht |
| Toestand van het materiaal | Matig beschadigd, matig verweerd |

| Beschrijving | leien dak |
| Asbestmateriaal | Dak- en gevelbekleding - Lei, shingle |

Het asbestmateriaal valt onder de mijlpaal van 2034.

Verwijderen

- Zorg voor een veilig beheer. Vermijd het beschadigen van het asbestmateriaal. Controleer de toestand jaarlijks op wijzigingen.
- Verwijder dit asbestmateriaal zo snel mogelijk. Volg de toestand goed op.
- Hemelwater dat afspoelt van asbestcement daken of gevels kan asbestdeeltjes bevatten. Gebruik het enkel voor gesloten circuits (bv. spoelen toiletten). Reinig na het vervangen van het dak of de gevel de dakgoten en regenwaterput of -ton om asbesthoudend sediment of slib te verwijderen
- Voer bijkomende staalname(s) uit.

- Eenvoudige handelingen: mag via doe-het-zelf of door werknemer(s) met opleidingsattest eenvoudige handelingen  
Hechtgebonden toepassing die in theorie zonder beschadigen kan verwijderd worden. Gezien de grote hoogte raden we aan om dit door een ervaren aannemer te laten uitvoeren.

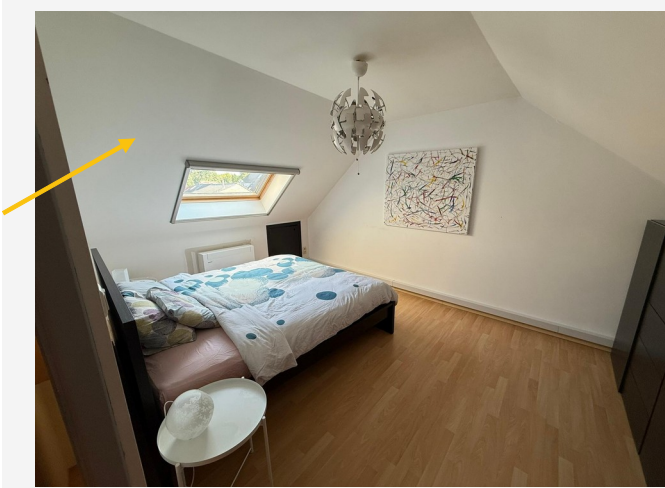
Situeringsfoto

**Reden:** Er is geen volledige risicobeoordeling mogelijk

**Uitleg van de asbestdeskundige:** Het zadeldak is aan de binnenzijde afgewerkt met Gyproc en we konden geen lei opheffen. Bijgevolg konden we niet vaststellen of er een asbestverdacht onderdak aanwezig is.

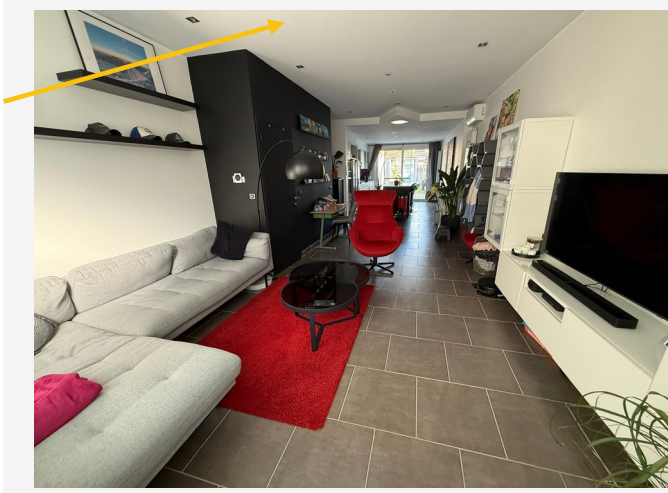
De verlaagde plafonds zijn niet- asbestverdacht. De vermelde oppervlaktes en volumes betreffen een berekende inschatting. Er worden geen rechten verleend aan deze oppervlaktes/volumes.

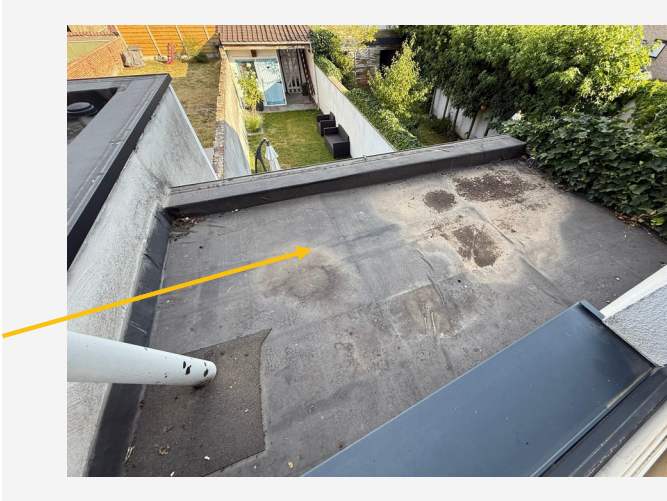
De dakbedekking op de platte daken bestaat uit relatief recente EPDM, wat niet- asbestverdacht is.

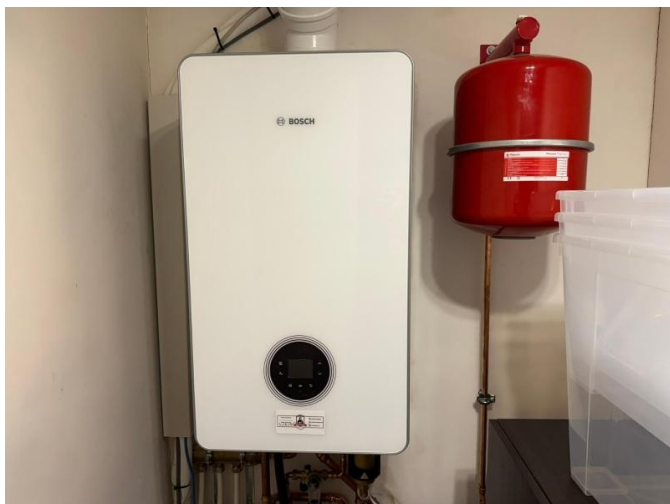
De CV-ketel op gas van het merk Bosch is een recent model en bevat geen asbestverdachte elementen.

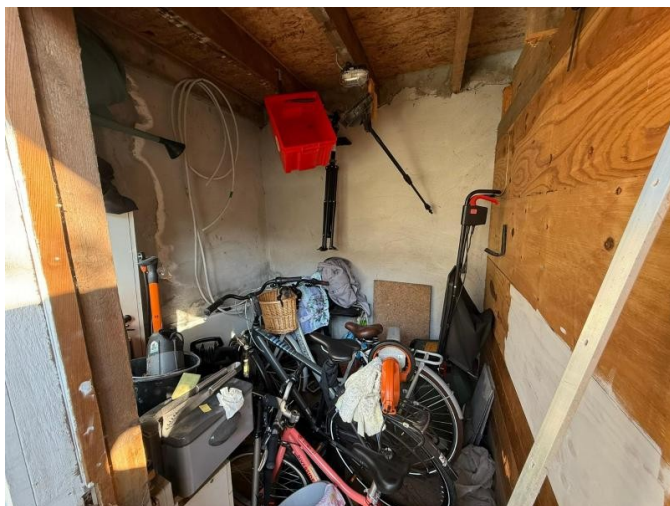
In het tuinhuis werden geen asbestverdachte materialen aangetroffen.

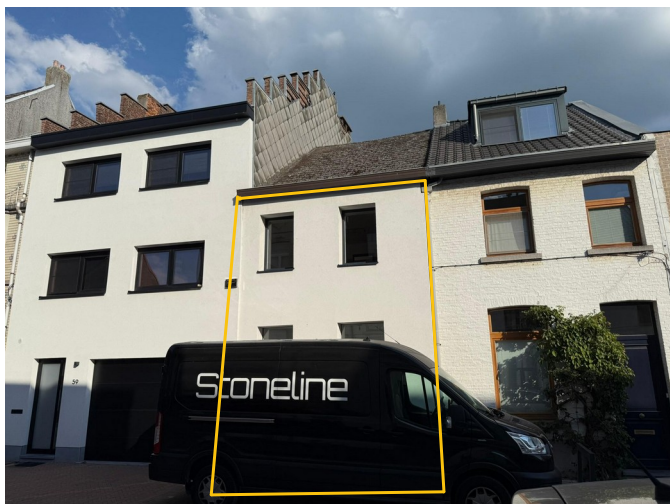
De crépi op de gevels werd in 2018 aangebracht en is bijgevolg niet- asbestverdacht.

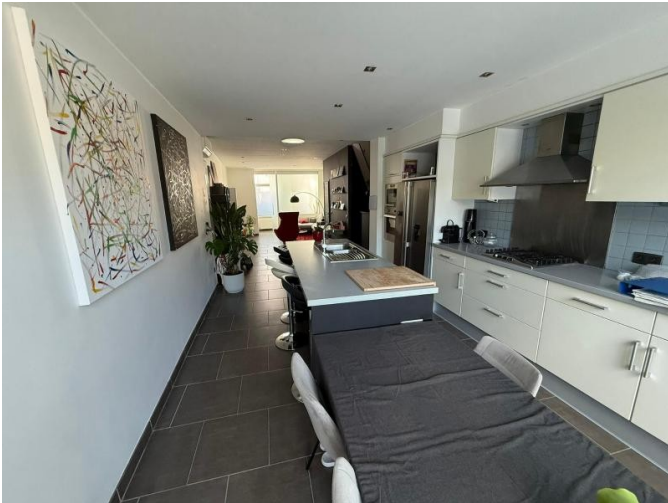
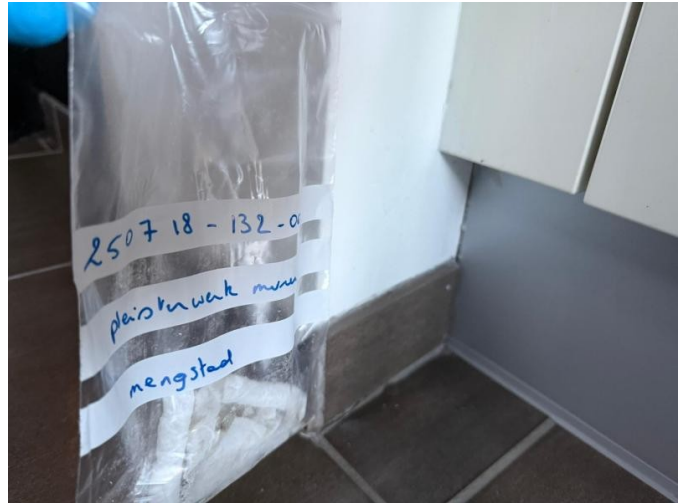
## Fiche 8: pleisterwerk muren

Geen asbest

| # | Type | Referentie | Resultaat |
|---|---|---|---|
| 8.1 | Mengmonster | 250718-132-001 | Geen asbest |

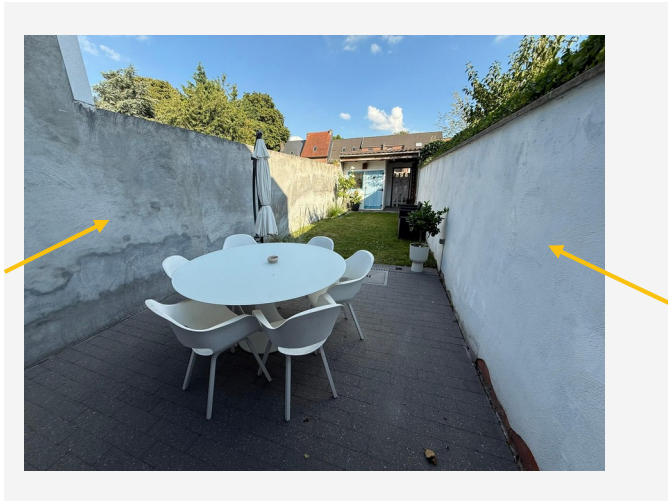
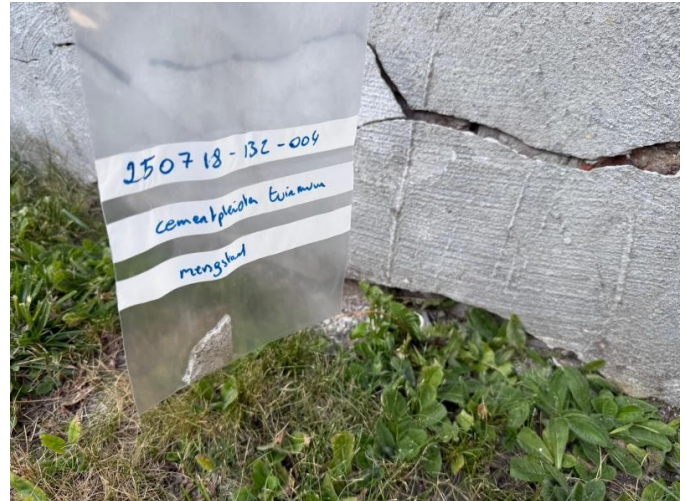
## Fiche 9: cementpleister tuinmuur

Geen asbest

| # | Type | Referentie | Resultaat |
|---|---|---|---|
| 9.1 | Mengmonster | 250718-132-004 | Geen asbest |

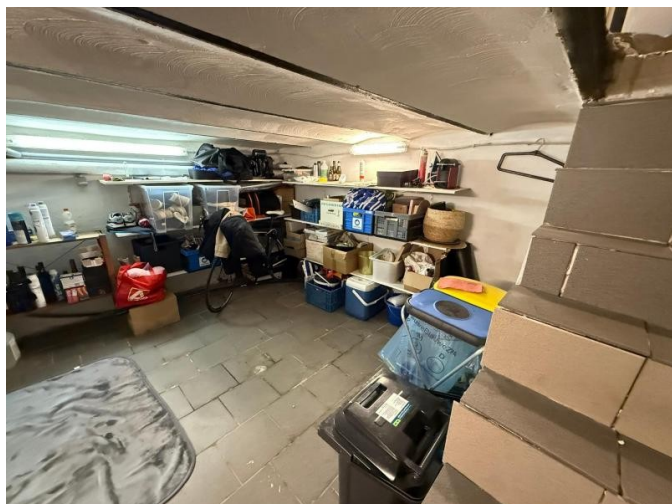
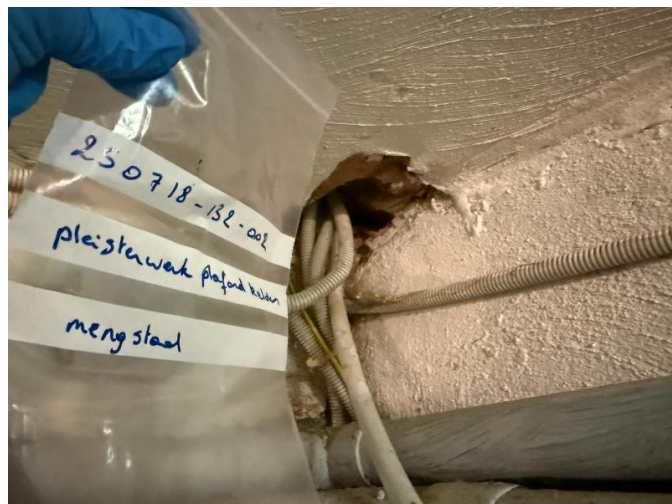
## Fiche 10: pleisterwerk plafond kelder

Geen asbest

| # | Type | Referentie | Resultaat |
|---|---|---|---|
| 10.1 | Mengmonster | 250718-132-002 | Geen asbest |

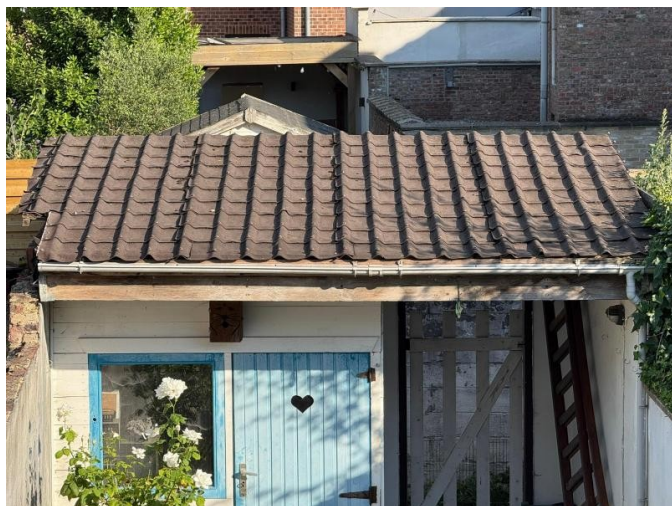
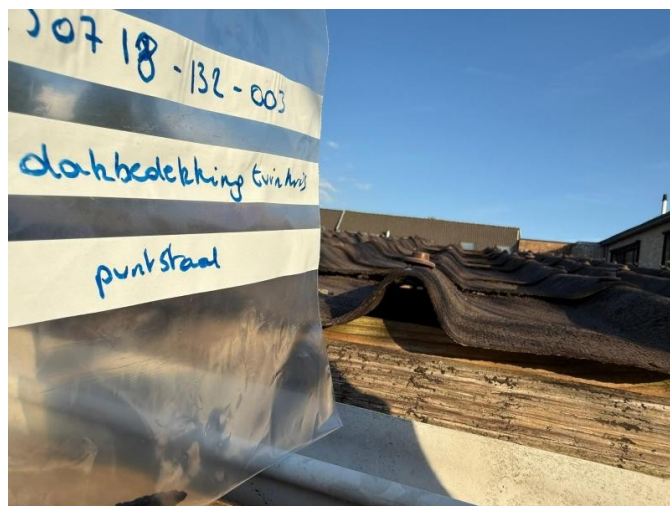
## Fiche 11: dakbedekking tuinhuis

Geen asbest

| # | Type | Referentie | Resultaat |
|---|---|---|---|
| 11.1 | Puntmonster | 250718-132-003 | Geen asbest |
