# Asbestinventarisatetest

Heirmanstraat 58, 2170 Antwerpen

Attestnummer : 20250910-000495.000

Uitgegeven op : 10.09.2025

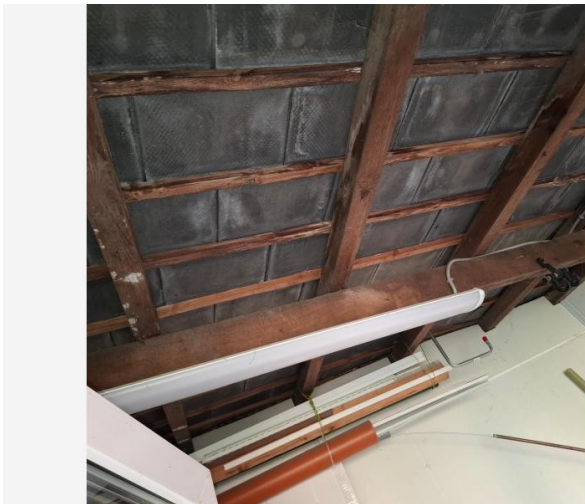
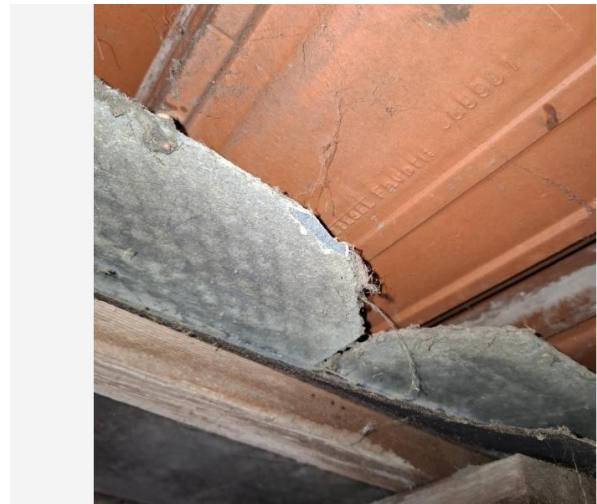
Het asbestmateriaal valt onder de mijlpaal van 2040.

| Eindbeoordeling materiaalarisico | Verhoogd materiaalarisico en/of verhoogde kans op vezelvrijgave |

| Toestand van het materiaal | Matig beschadigd, matig verweerd |

| Beschrijving | Onderdak tuinhuis |
| Asbestmateriaal | Plaat, paneel, tablet - Type Menuiserie |

- Zorg voor een veilig beheer. Vermijd het beschadigen van het asbestmateriaal. Controleer de toestand jaarlijks op wijzigingen.

- Eenvoudige handelingen: mag via doe-het-zelf of door werknemer(s) met opleidingsattest eenvoudige handelingen  
De platen kunnen eenvoudig losgeschroefd worden van het dak zonder ze af te breken. Draag pbm's bij het verwijderen en beperk frictie zo veel mogelijk bij het loskoppelen aan de bevestigingspunten. Raadpleeg de website van OVAM voor meer info.

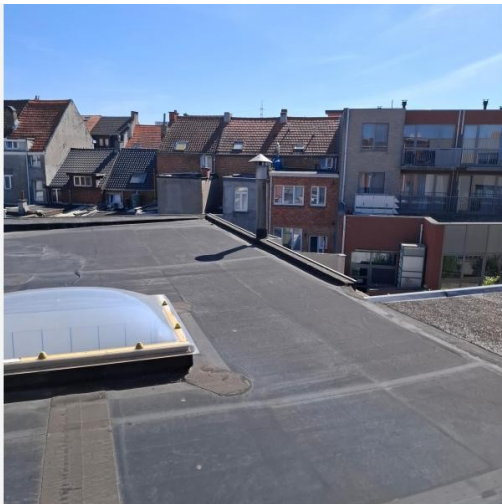
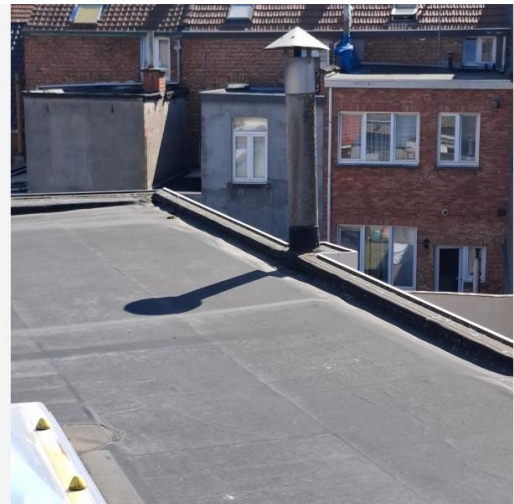
Het asbestmateriaal valt onder de mijlpaal van 2034.

| Eindbeoordeling materiaalisico | Laag materiaalisico en/of verlaagde kans op vezelvrijgave |

| Toestand van het materiaal | Licht beschadigd, licht verweerd. Intact calciumsilicaatmateriaal of categorie III 'gebondenheid' |

| Beschrijving | Cementbuis rookgaskanaal |
| Opmerking | De hoeveelheid is slechts een schatting, de werkelijke hoeveelheid kan afwijken. Het is niet duidelijk tot welke woning de cementbuis hoort, de eigenaar wist me dit ook niet te vertellen. Het gaat vermoedelijk om een cementbuis. De cementbuis loopt door tot het dak van de woning, echter komt deze buis langs de buitenkant van de woning op het domein van de burens uit. |

- Zorg voor een veilig beheer. Vermijd het beschadigen van het asbestmateriaal. Controleer de toestand jaarlijks op wijzigingen.

- Eenvoudige handelingen: mag via doe-het-zelf of door werknemer(s) met opleidingsattest eenvoudige handelingen  
Boven het dak werd een asbesthoudende cementbuis aangetroffen. Het materiaal kan zelf verwijderd worden of door werknemers met opleidingsattest eenvoudige handelingen. Draag bij het uitvoeren van de werken steeds een volledige lichaamsbescherming (luchtdicht) en volgelaatsmasker met minimum een filter van het type P3. Het geniet onze voorkeur dat deze materialen verwijderd worden door een erkend asbestverwijderaar.

werken steeds een volledige lichaamsbescherming (luchtdicht) en volgelaatsmasker met minimum een filter van het type P3. Zij moeten tevens de juiste verwijderstechniek kiezen.

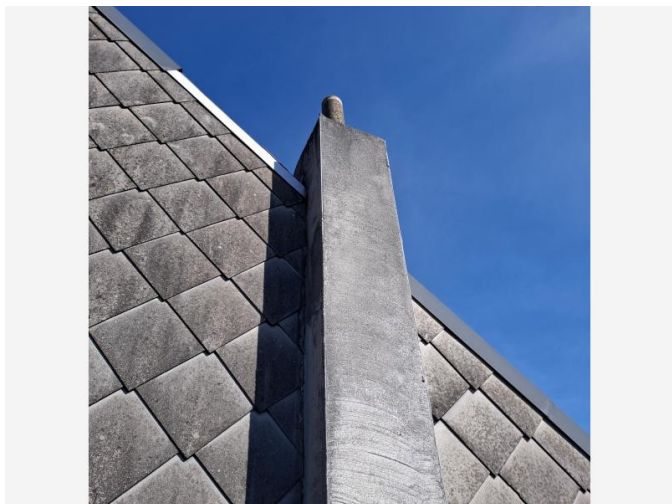
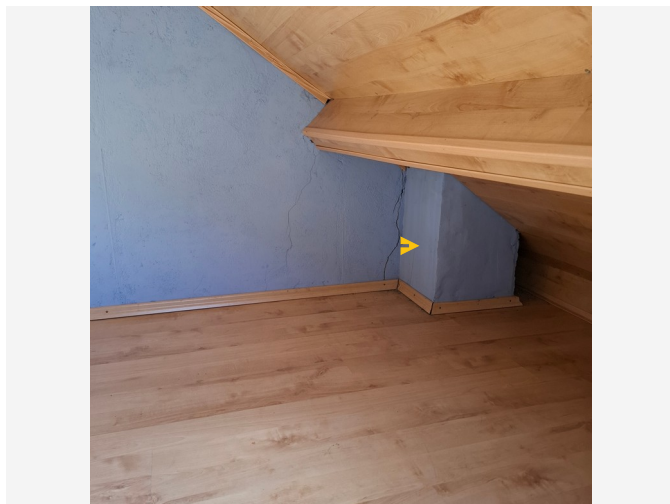
Het asbestmateriaal valt onder de mijlpaal van 2040.

| Eindbeoordeling materiaalarisico | Laag materiaalarisico en/of verlaagde kans op vezelvrijgave |

| Toestand van het materiaal | Licht beschadigd, licht verweerd. Intact calciumsilicaatmateriaal of categorie III 'gebondenheid' |

| Beschrijving | Cementbuis schouw |
| Opmerking | Deze hoeveelheid is slechts een schatting en kan afwijken van de actuele hoeveelheden. De cementbuis loopt vermoedelijk doorheen de woning, dit dient nauwkeuriger onderzocht te worden i.k.v. verwijdering. De cementbuis is enkel waarneembaar vanuit buiten op het dak. Door de hoogte kan dit niet onderzocht worden. |

- Zorg voor een veilig beheer. Vermijd het beschadigen van het asbestmateriaal. Controleer de toestand jaarlijks op wijzigingen.
- Voer bijkomende staalname(s) uit.

- Eenvoudige handelingen: mag via doe-het-zelf of door werknemer(s) met opleidingsattest eenvoudige handelingen  
Boven het dak werd een asbesthoudende cementbuis aangetroffen. Het materiaal kan zelf verwijderd worden of door werknemers met opleidingsattest eenvoudige handelingen. Draag bij het uitvoeren van de werken steeds een volledige lichaamsbescherming (luchtdicht) en volgelaatsmasker met minimum een filter van het type P3. Het geniet onze voorkeur dat deze materialen verwijderd worden door een erkend asbestverwijderaar.

Bij twijfel moet dit verwijderd worden door een erkende asbetverwijderaar. Draag bij het uitvoeren van de werken steeds een volledige lichaamsbescherming (luchtdicht) en volgelaatsmasker met minimum een filter van het type P3. Zij moeten tevens de juiste verwijderstechniek kiezen.

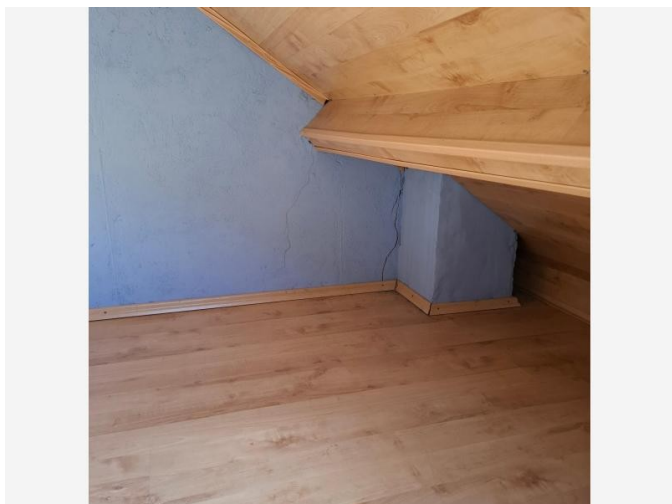
**Reden:** Het te onderzoeken materiaal situeert zich hoger dan 3,50 m te rekenen vanaf een veilige ondergrond

**Uitleg van de asbestdeskundige:** Het te onderzoeken materiaal situeert zich hoger dan 3,50m te rekenen van een veilige ondergrond. Echter vanuit de zolder valt het bijna met zekerheid te zeggen dat er geen asbesthoudende onderdak aanwezig is. De dakpannen zijn rechtstreeks op de latten aangebracht.

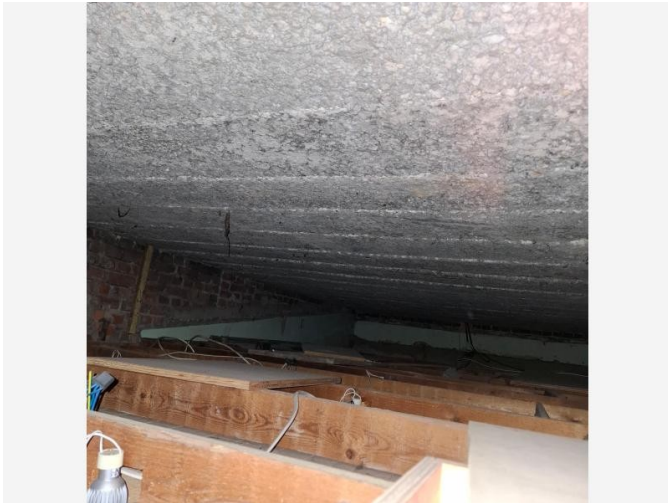
De plafonds bestaan uit plafondplaten die niet asbesthoudend zijn. Onder deze platen heb ik ook kunnen bevestigen dat er zich geen asbesthoudende materialen bevinden op het gelijkvloers. Op het eerste verdiep is dit niet waarneembaar en kan ik deze conclusie dus niet doortrekken.

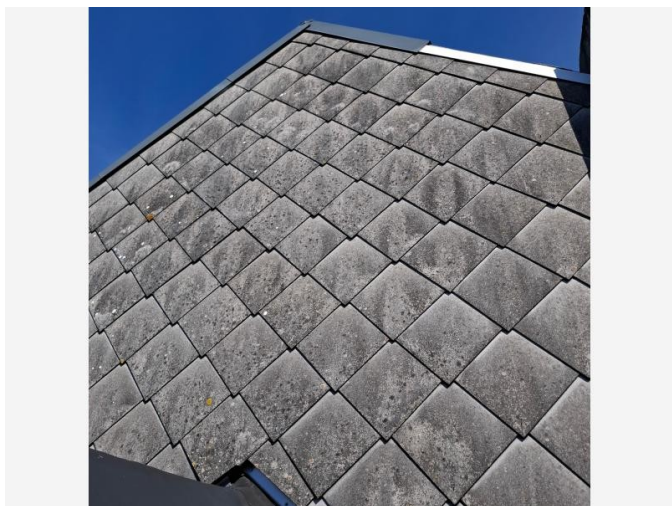
De buren hebben gevelleien. Deze zijn verdacht, maar behoren tot het attest van de buren. Mogelijks komen er resten vrij bij regen die zich dan op het plat nestelen. Dit vloeit dan weer af naar de gaat.

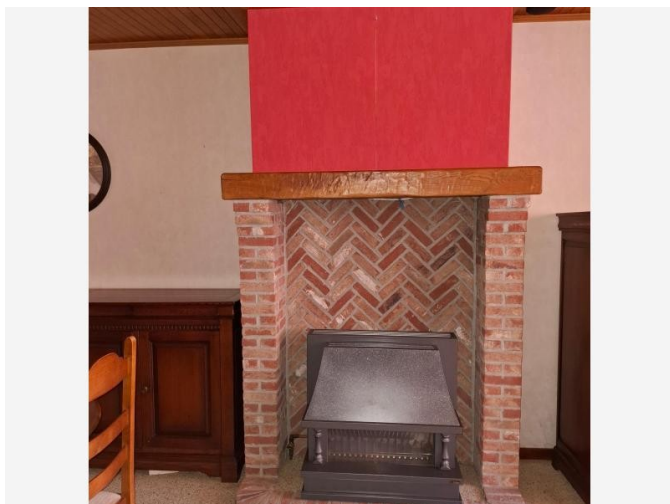
Vermoelijk werd de ruimte in het verleden verwarmd via een haard aangezien er een schouw aanwezig is. Hedendaags is deze schouw echter ingekapseld en is het dus niet waarneembaar of er zich hier nog asbestverdachte toepassingen achter bevinden. In de toekomst zou dit bij renovatiewerken of bij een destructief onderzoek eventueel onderzocht kunnen worden. De cementbuis die uitkomt in de zolder en buiten uitmondt is niet gelinkt aan deze schouw.

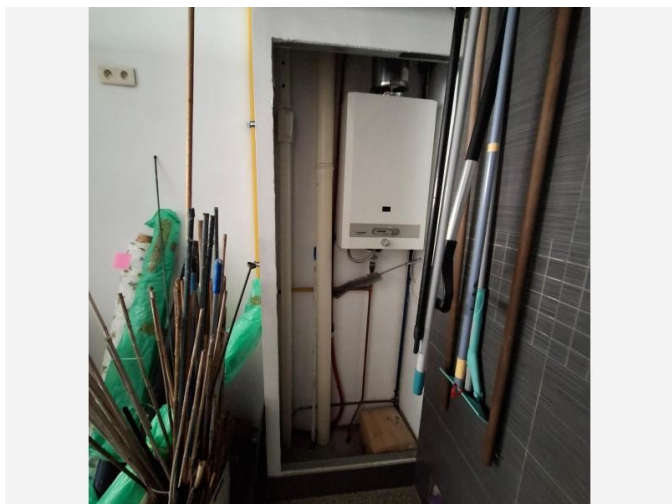
De muren bestaan uit pleisterwerk vervaardigt in gyproc. Deze zijn niet asbesthoudend. Echter kon niet waargenomen worden wat er zich hierachter bevindt. Verder onderzoek vereist.

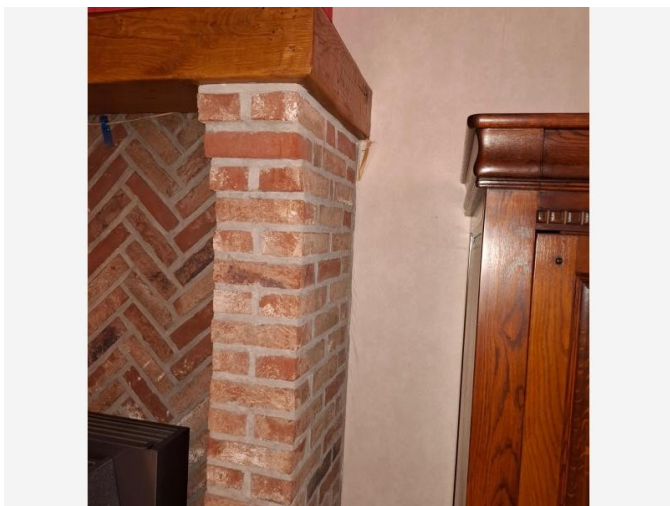
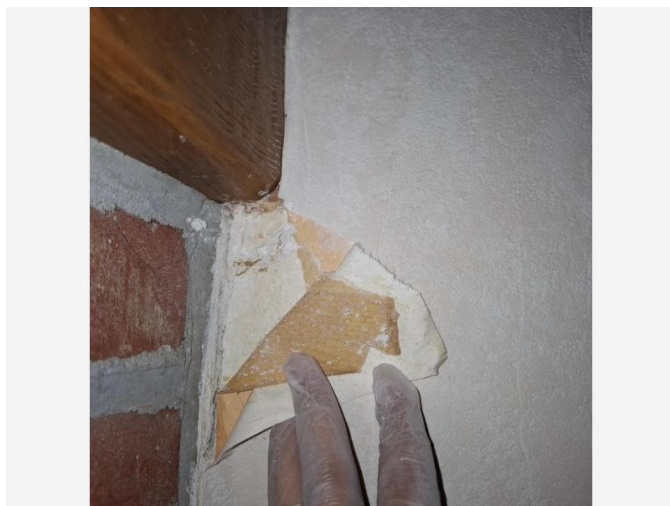
## Fiche 9: Pleisterwerk muren

Geen asbest

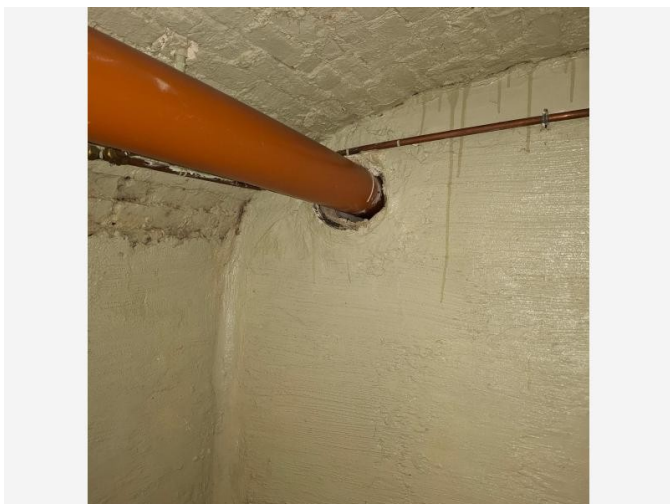
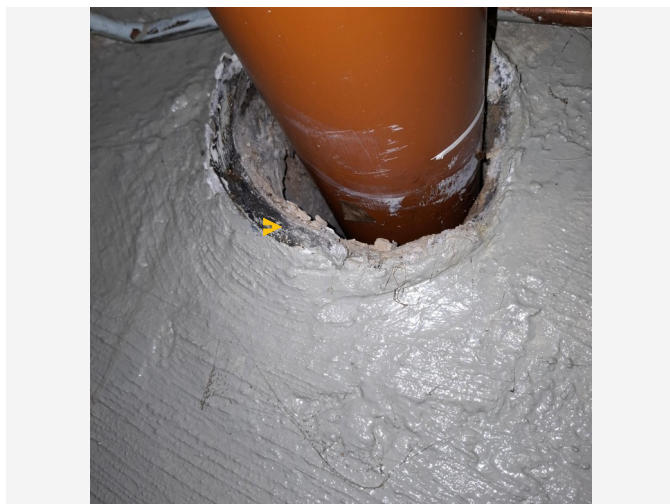
## Fiche 10: Buis kelder

Geen asbest

| Opmerking | Deze hoeveelheid is slechts een schatting en kan afwijken van de actuele hoeveelheden. De cementbuis is afgebroken maar er zijn nog restanten aanwezig, ingekapseld in de muur. |
