# Asbestinventarisatetest

Gavergrachtstraat 1, 9031 Gent

Attestnummer : 20250320-000453.000

**Asbestveilig** (maar niet asbestvrij)

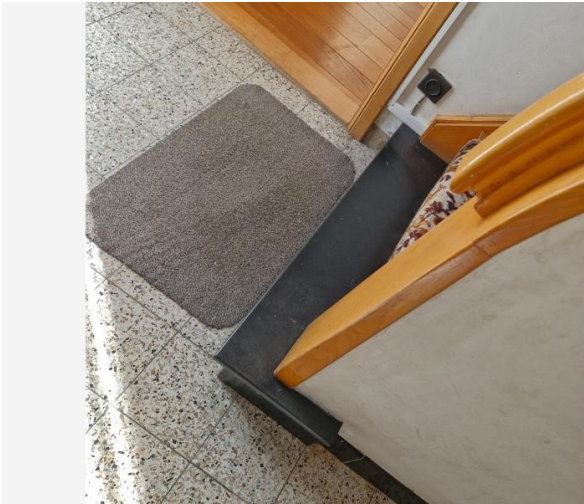
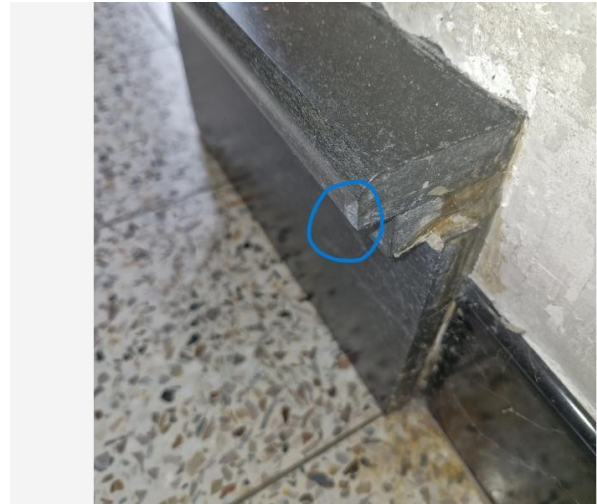
| Eindbeoordeling materiaalisico | Laag materiaalisico en/of verlaagde kans op vezelvrijgave |

| Gebondenheid | Categorie 1: hechtgebonden in oorsprong |
| Asbestsoort (vezeltype) | Alleen chrysotiel |
| Toestand van het materiaal | Onbeschadigd, niet verweerd |

| Beschrijving | Dorpel (trap) |

- Zorg voor een veilig beheer. Vermijd het beschadigen van het asbestmateriaal. Controleer de toestand jaarlijks op wijzigingen.

- Eenvoudige handelingen: enkel door erkend asbestverwijderaar  
Kan niet zonder breek- of kapwerk verwijderd worden. Het risico dat hierbij dus asbestvezels vrijkomen, is hoog. Laat dit dus best doen door een erkend asbestverwijderaar die steeds over de nodige opleidingsattesten beschikt.

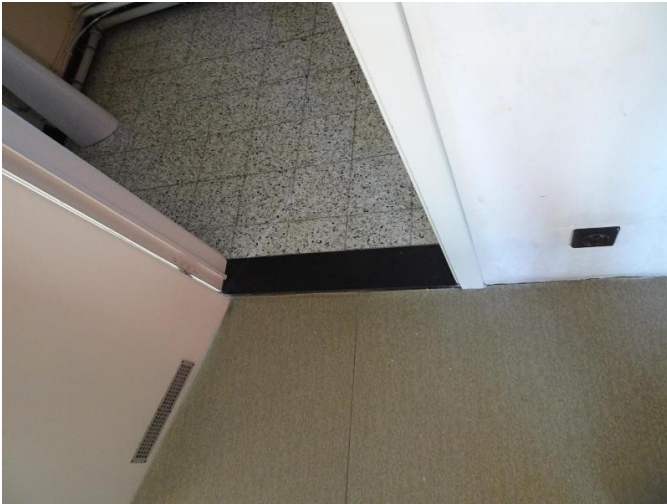
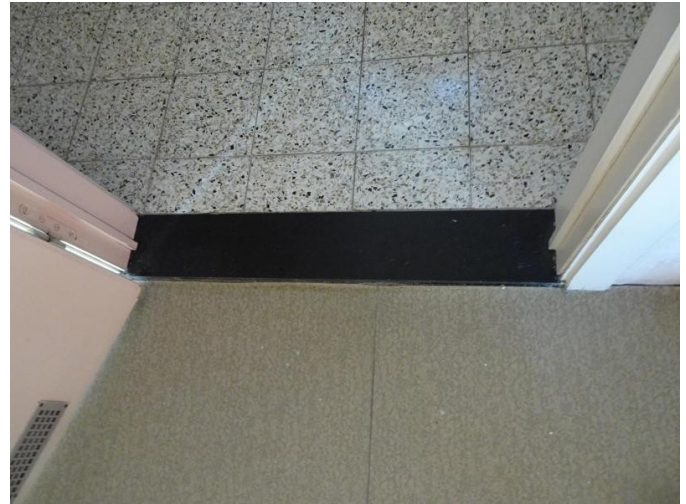
| Eindbeoordeling materiaalisico | Laag materiaalisico en/of verlaagde kans op vezelvrijgave |

| Gebondenheid | Categorie 1: hechtgebonden in oorsprong |
| Asbestsoort (vezeltype) | Alleen chrysotiel |
| Toestand van het materiaal | Onbeschadigd, niet verweerd |

| Beschrijving | dorpel (badkamer) |

- Zorg voor een veilig beheer. Vermijd het beschadigen van het asbestmateriaal. Controleer de toestand jaarlijks op wijzigingen.

- Eenvoudige handelingen: enkel door erkend asbestverwijderaar  
Kan niet zonder breek- of kapwerk verwijderd worden. Het risico dat hierbij dus asbestvezels vrijkomen, is hoog. Laat dit dus best doen door een erkend asbestverwijderaar die steeds over de nodige opleidingsattesten beschikt.

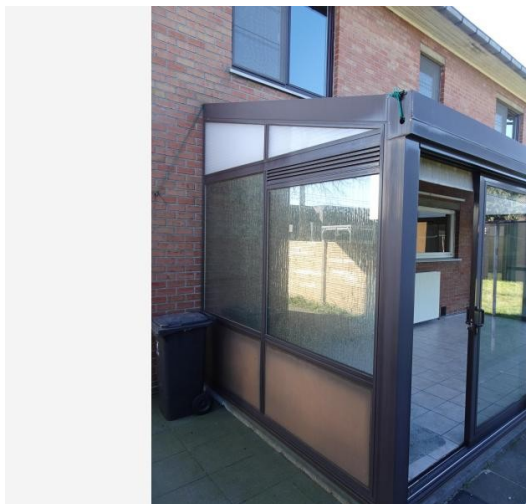
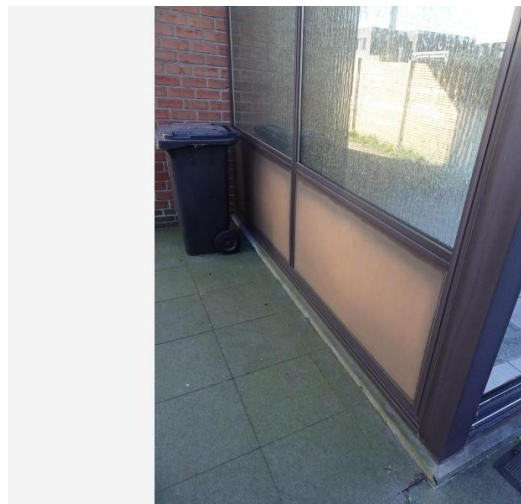
| Eindbeoordeling materiaalrisico | Laag materiaalrisico en/of verlaagde kans op vezelvrijgave |

| Asbestsoort (vezeltype) | Crocidoliet aanwezig |
| Toestand van het materiaal | Onbeschadigd, niet verweerd |

| Beschrijving | paneel (veranda) |

- Zorg voor een veilig beheer. Vermijd het beschadigen van het asbestmateriaal. Controleer de toestand jaarlijks op wijzigingen.

- Eenvoudige handelingen: mag via doe-het-zelf of door werknemer(s) met opleidingsattest eenvoudige handelingen  
Op zijn geheel verwijderen.

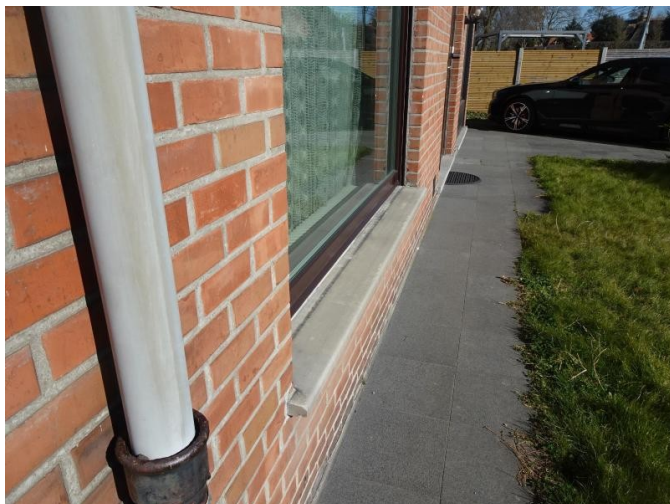
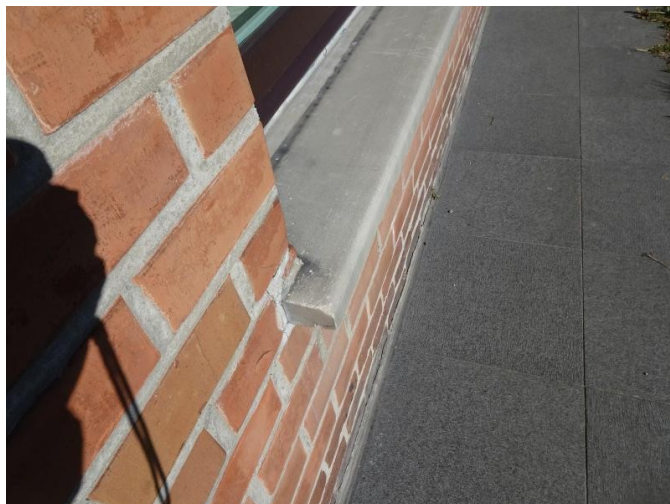
| Eindbeoordeling materiaalrisico | Zeer laag materiaalrisico en/of zeer lage kans op vezelvrijgave |

| Asbestsoort (vezeltype) | Alleen chrysotiel |
| Toestand van het materiaal | Onbeschadigd, niet verweerd |

| Beschrijving | vensterbanken |

- Zorg voor een veilig beheer. Vermijd het beschadigen van het asbestmateriaal. Controleer de toestand jaarlijks op wijzigingen.

- Eenvoudige handelingen: enkel door erkend asbestverwijderaar  
Kan niet zonder breek- of kapwerk verwijderd worden. Het risico dat hierbij dus asbestvezels vrijkomen, is hoog. Laat dit dus best doen door een erkend asbestverwijderaar die steeds over de nodige opleidingsattesten beschikt.

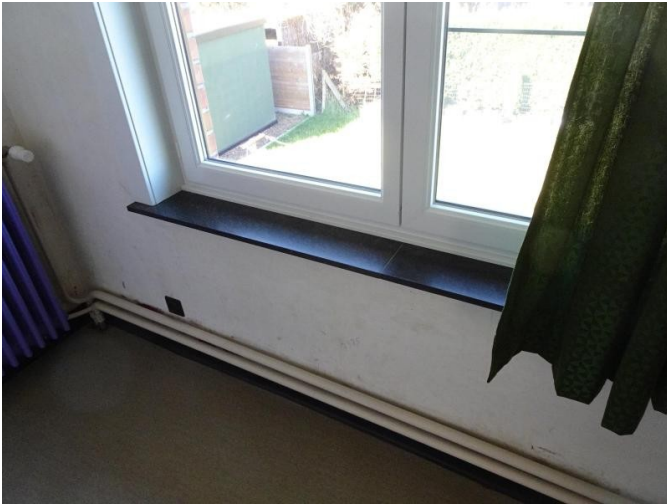
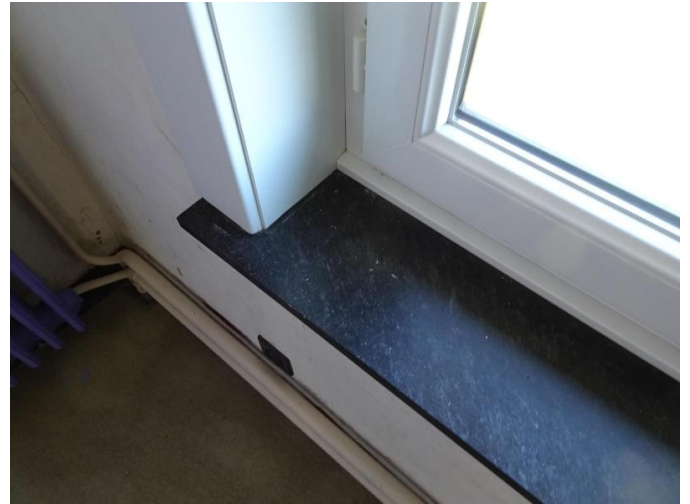
| Eindbeoordeling materiaalrisico | Laag materiaalrisico en/of verlaagde kans op vezelvrijgave |

| Asbestsoort (vezeltype) | Alleen chrysotiel |
| Toestand van het materiaal | Onbeschadigd, niet verweerd |

| Beschrijving | venstertabletten |

- Zorg voor een veilig beheer. Vermijd het beschadigen van het asbestmateriaal. Controleer de toestand jaarlijks op wijzigingen.

- Eenvoudige handelingen: enkel door erkend asbestverwijderaar  
Kan niet zonder breek- of kapwerk verwijderd worden. Het risico dat hierbij dus asbestvezels vrijkomen, is hoog. Laat dit dus best doen door een erkend asbestverwijderaar die steeds over de nodige opleidingsattesten beschikt.

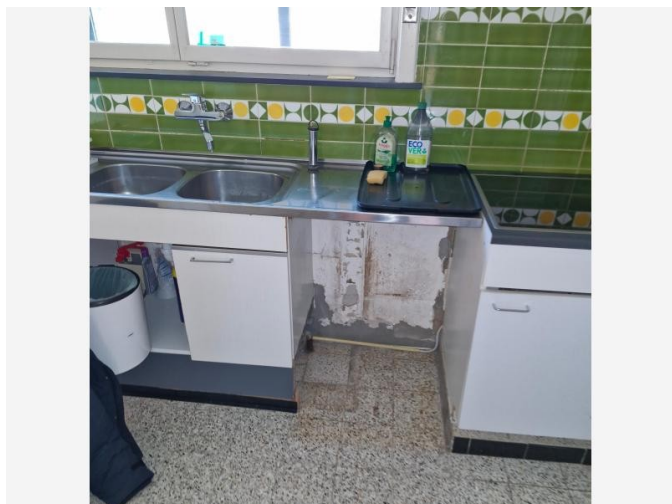
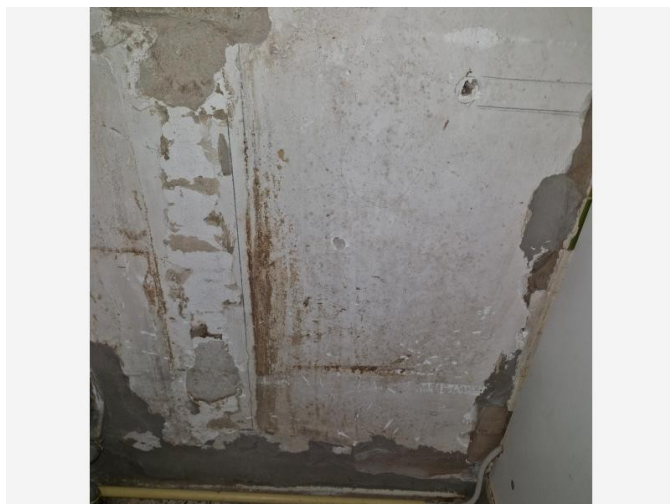
## Fiche 15: PW (muren)

Geen asbest

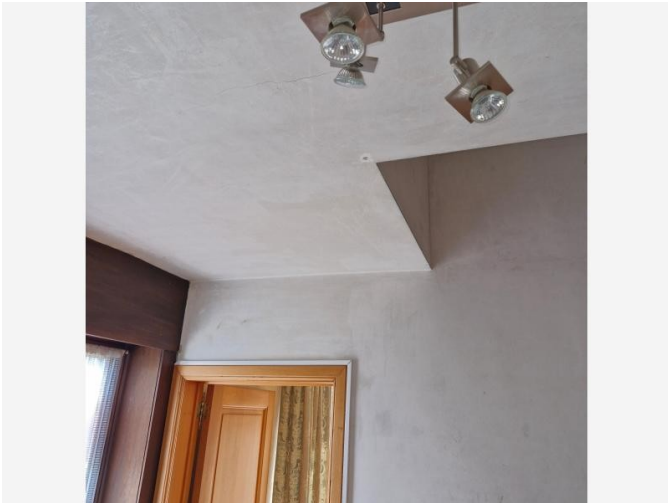
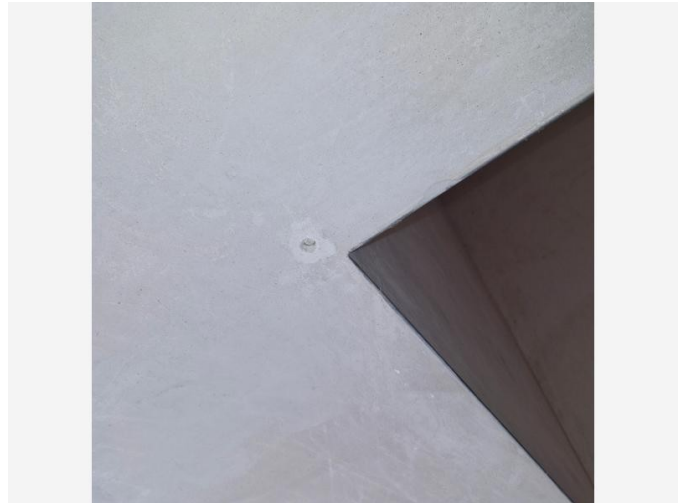
## Fiche 16: PW (plafonds)

Geen asbest

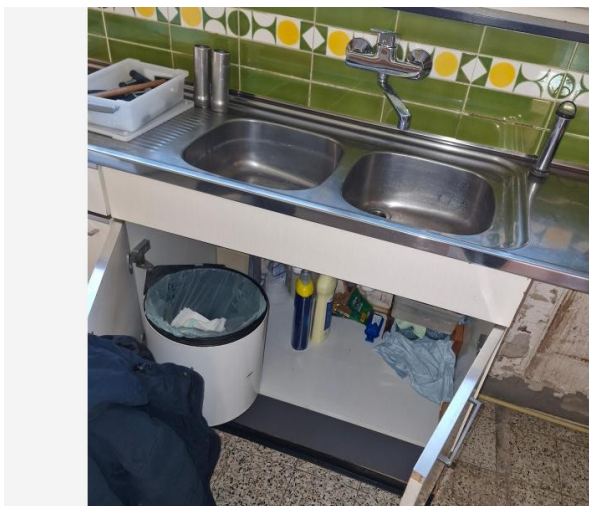
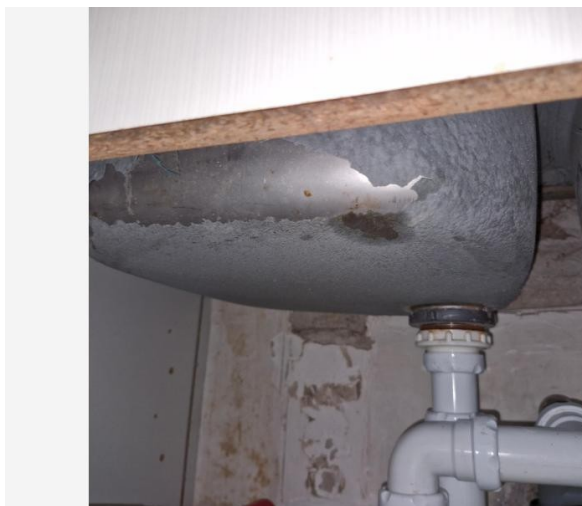
## Fiche 17: lijmlaag (spoelbak)

Geen asbest
