# Asbestinventarisatetest

Dorp 63/1, 9290 Berlare

Attestnummer : 20250912-000330.000

## Zone 1: appartement

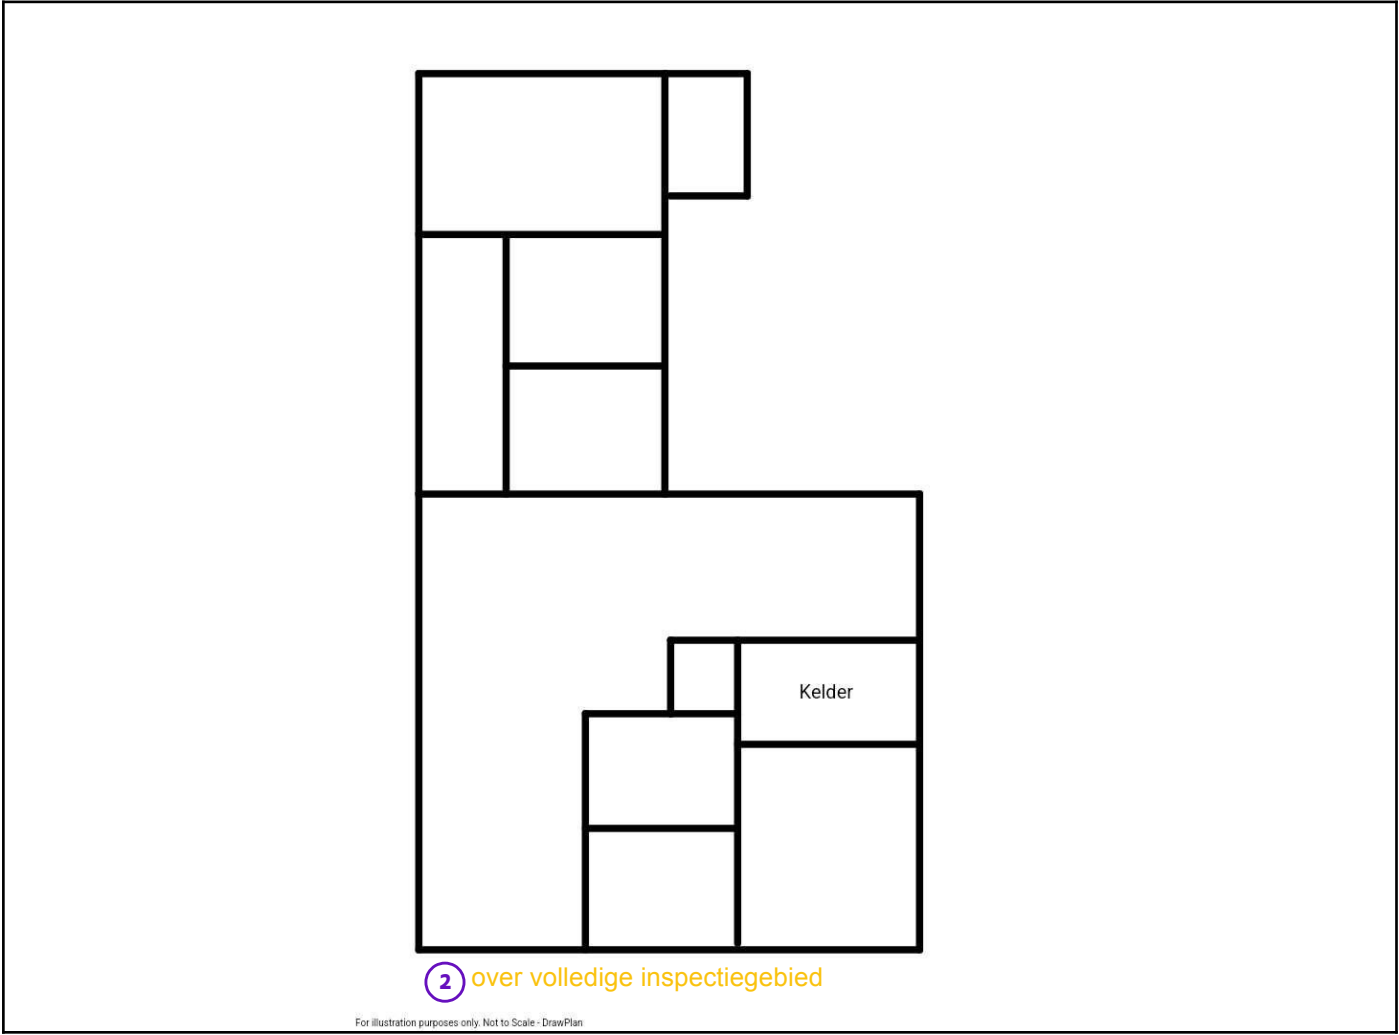
# Plan 1.1: Kelder

| Beschrijving | Type | Actie |
|---|---|---|
| 2. riolering | Advies | - |

Mogelijks bevinden er zich nog asbesthoudende materialen onder de grond. Dit is te controleren bij eventuele latere sloop- of

renovatiewerken. De zichtbare delen zijn uit PVC en dus niet-asbestverdacht

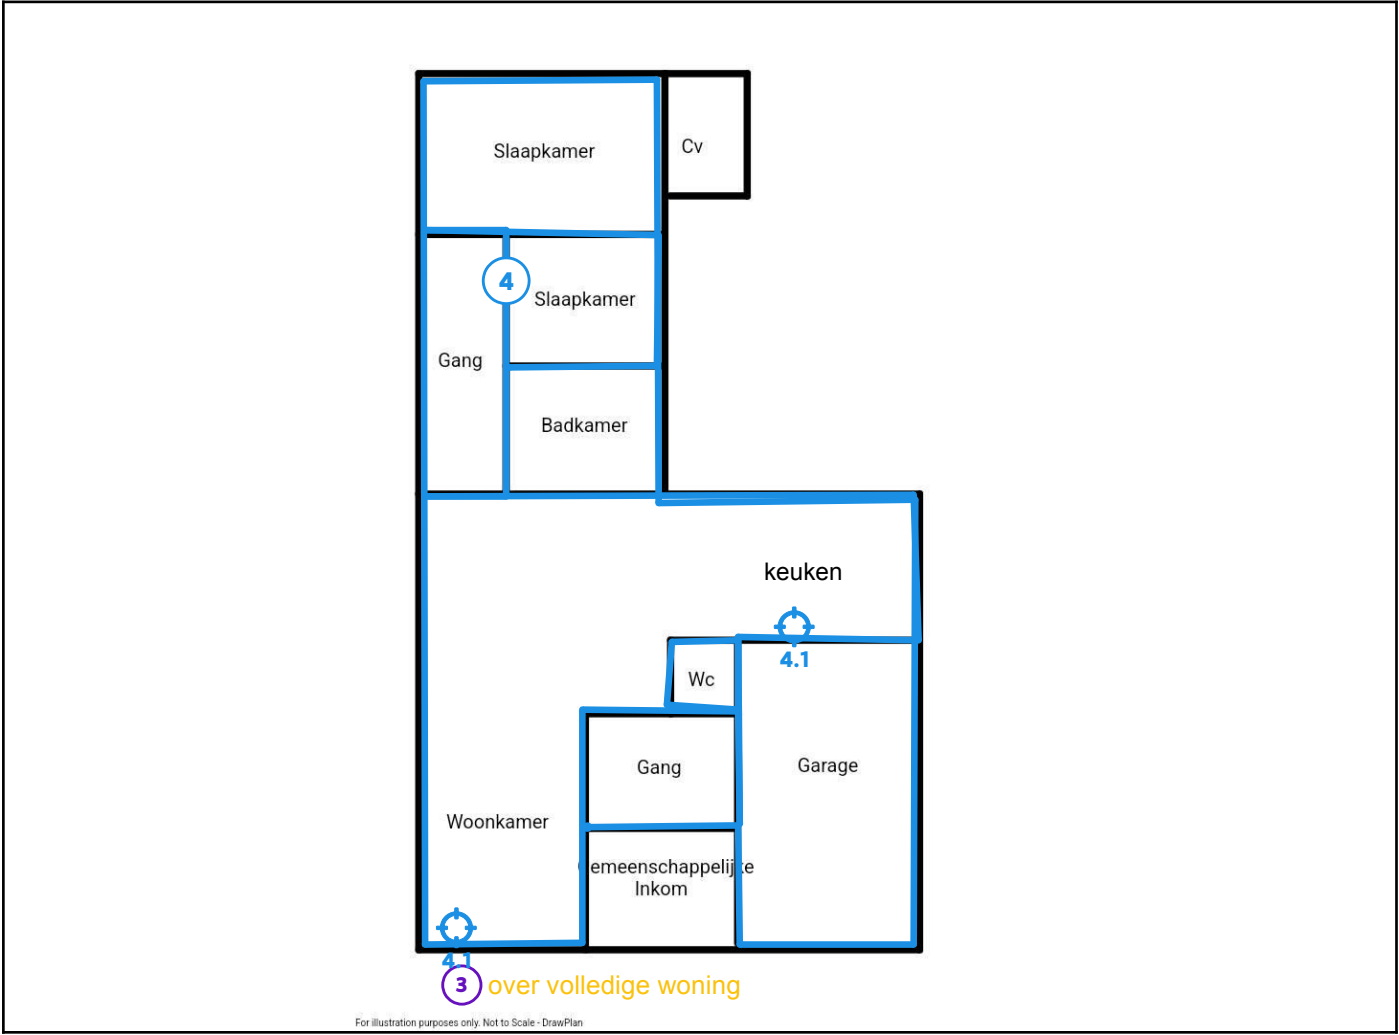
# Plan 1.2: Grondplan

| Beschrijving | Type | Actie |
|---|---|---|
| 3. Lijm/tegels | Advies | - |
| 4. pleisterwerk muur | Geen asbest | - |

Mogelijk bevindt er zich asbestverdachte tegellijm achter de vloer/muur tegels. Eventueel lijmresten van oudere toepassingen.

Bij verwijderen van de vloer of muurtegels een extra staalname laten uitvoeren ter controle.

Bij verwijdering van bestaande vloerbekleding ook na te zien of er geen oude (asbesthoudende) vloerbekleding onder zit die momenteel niet zichtbaar is.

Bij verwijdering van tegels te kijken of er geen asbesthoudende tegels aanwezig zijn. Niet mogelijk om bij elke tegel onderkant te zien op moment van opmetingen (= geen destructief onderzoek).

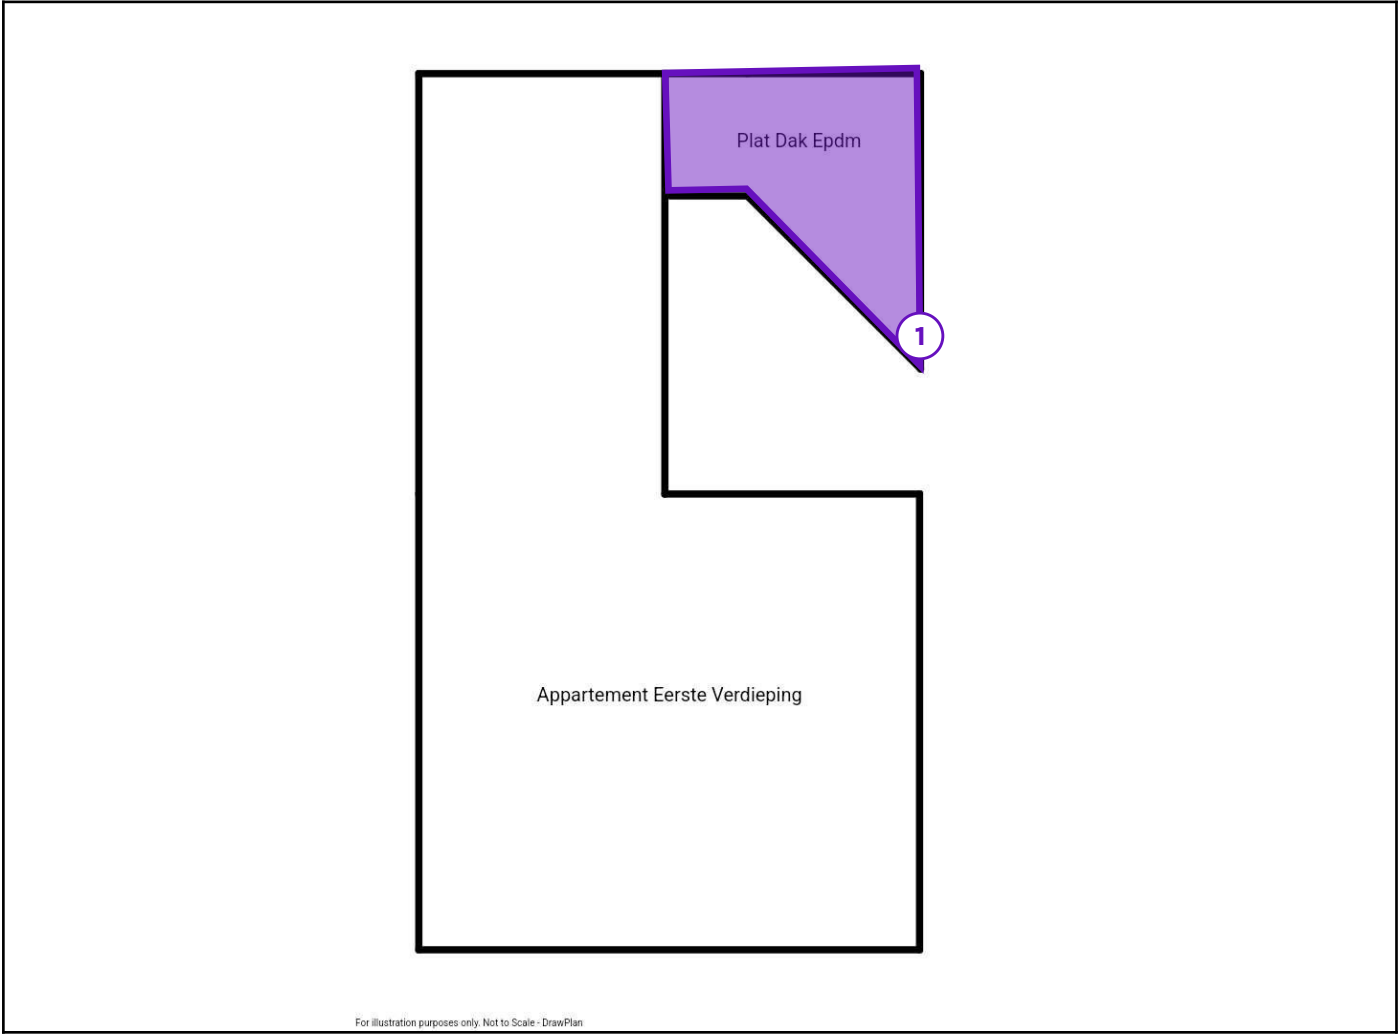
# Plan 1.3: Dakenplan

| Beschrijving | Type | Actie |
|---|---|---|
| 1. Roofing/lijm plat dak | Advies | - |

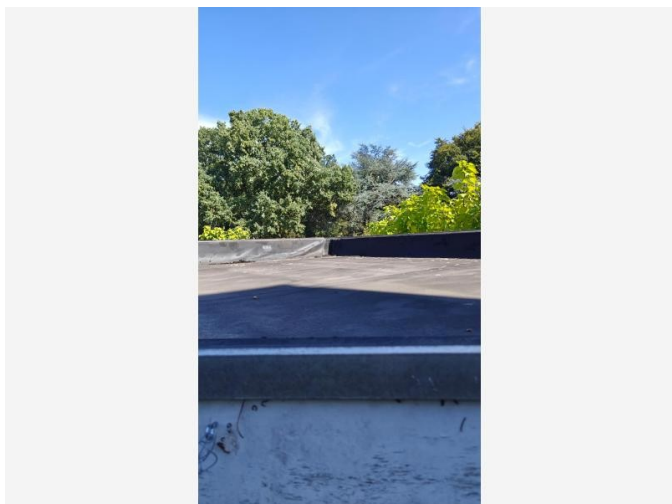
Vrije foto

Kans op oude asbesthoudende roofing/lijm die asbest kan bevatten. Zelfs onder de bestaande EPDM.

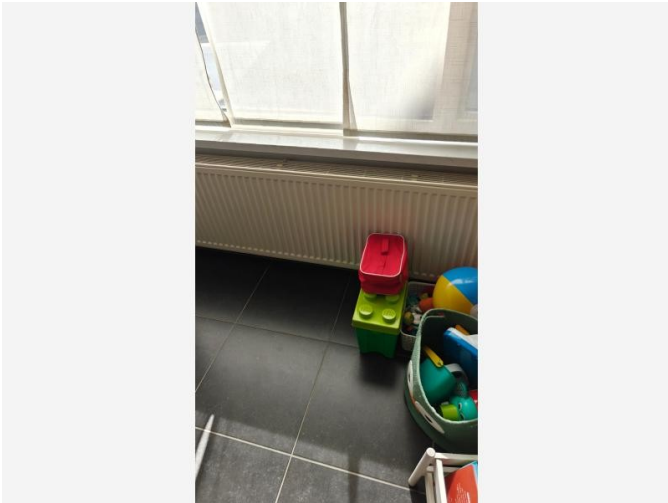
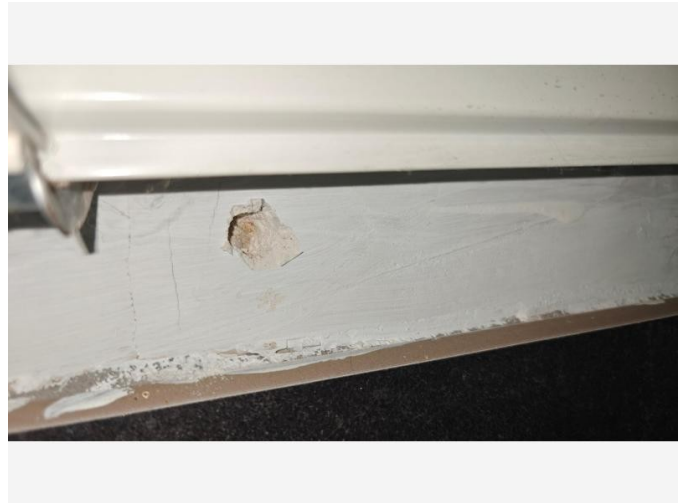
## Fiche 4: pleisterwerk muur

Geen asbest

| # | Type | Referentie | Resultaat |
|---|---|---|---|
| 4.1 | Mengmonster | 1 | Geen asbest |

| Opmerking | <p>Volgende ruimtes bemonsterd:</p> <ul style="list-style-type: none"><li>- individuele ruimte: woonkamer (onder radiator) --&gt; foto</li><li>- natte ruimte: keuken (onder aanrecht)</li></ul> <p>Volgende ruimtes niet bemonsterd:</p> <ul style="list-style-type: none"><li>- trappenhuis: individueel appartement. Geen trappenhuis aanwezig.</li><li>- stookruimte: geen pleisterwerk in stookruimte.</li></ul> <p>Voorzetwanden op verschillende plaatsen getest. Bij eventuele verbouwingswerken te checken dat er geen ander type voorzetwanden aanwezig zijn (asbesthoudende).</p> <p>Tevens niet zichtbaar wat er achter de voorzetwanden zich bevindt.</p> <p>afmetingen/gewichten zijn een indicatief.</p> |
