# Asbestinventarisatetest

Bergstraat 7, 1560 Hoeilaart

Attestnummer : 20250912-000039.000

Uitgegeven op : 12.09.2025

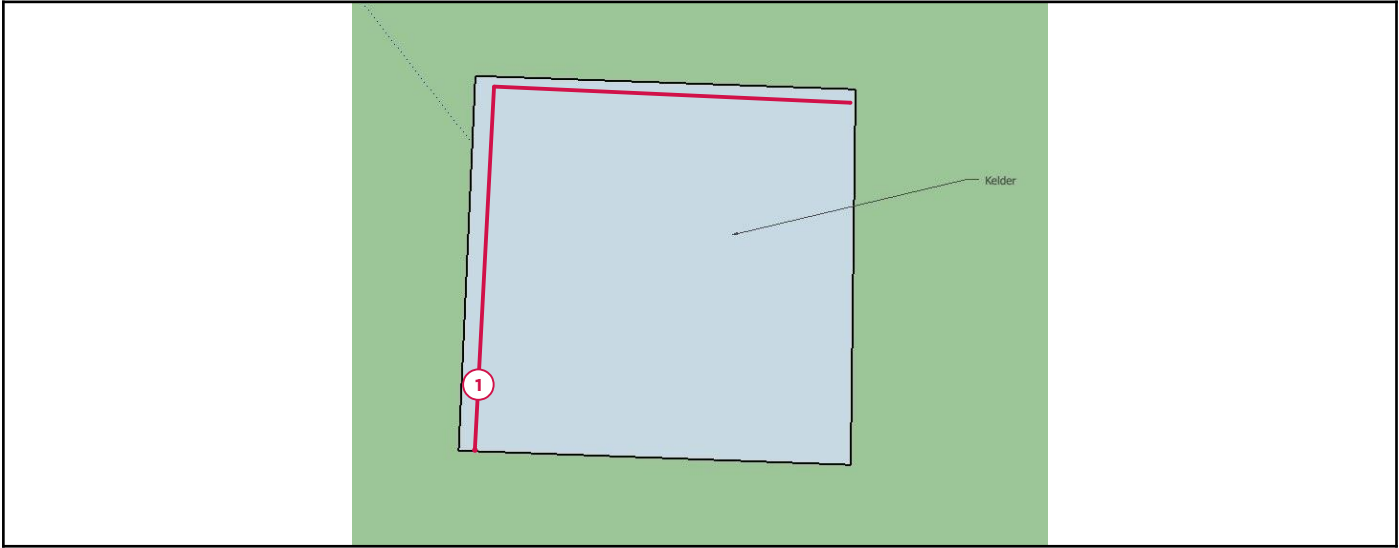
# Plan 1.1: Kelder

| Beschrijving | Type | Actie |
|---|---|---|
| 1. Leidingisolatie | Asbestmateriaal | Dringend verwijderen |

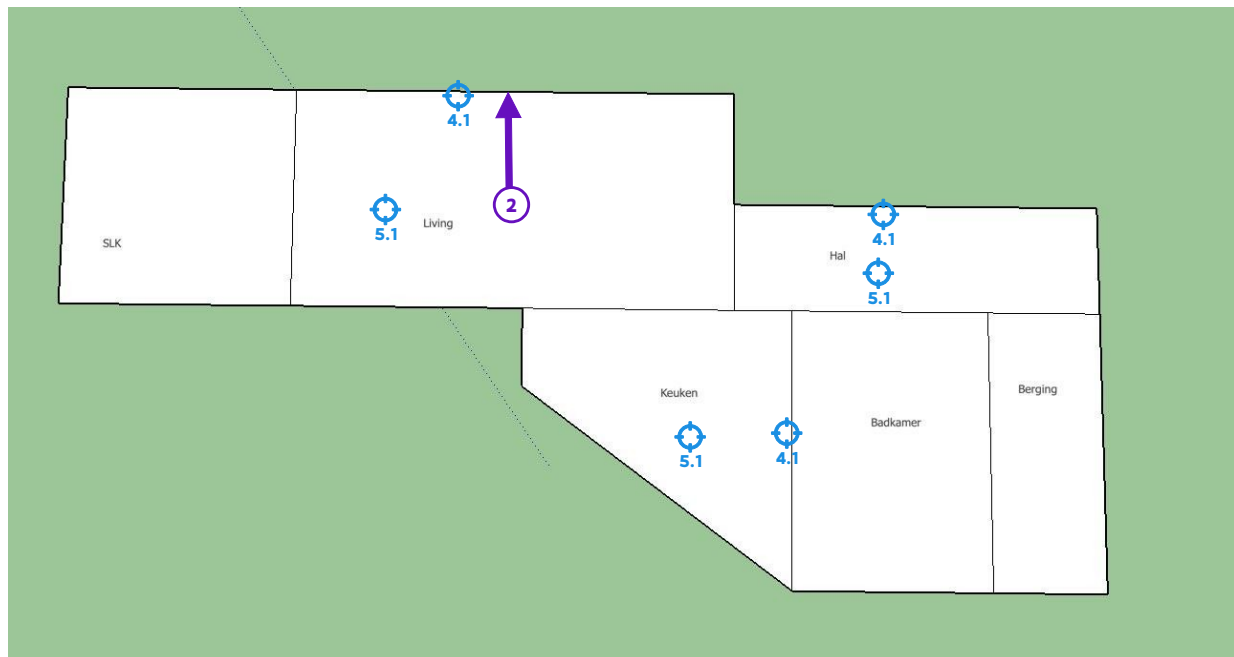
## Plan 1.2: Gelijkvloers

Plafond bevat pleisterwerk.  
Binnenmuren bevatten pleisterwerk.  
Fiche betreffende onderliggende lagen is geldig over de gehele scope van inspectie.

| Beschrijving | Type | Actie |
|---|---|---|
| 2. Binnenkant schouw | Beperking | - |
| 3. Onderliggende lagen - vloeren - plafonden - tegels | Advies | - |

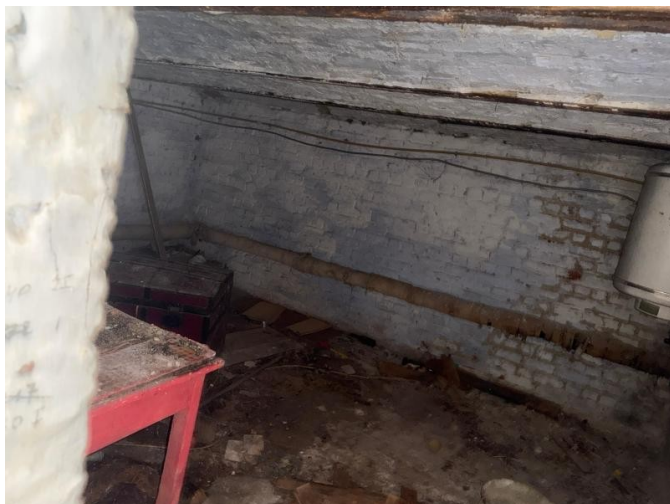
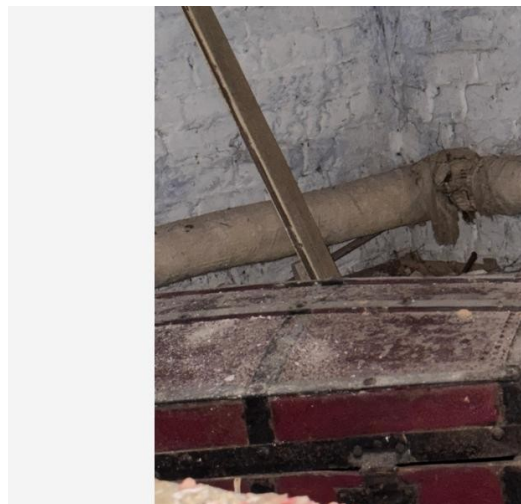
Overzichtsfoto

Detailfoto

| Eindbeoordeling materiaalrisico | Hoog materiaalrisico en/of hoge kans op vezelvrijgave |

| Asbestsoort (vezeltype) | Crocidoliet aanwezig |
| Asbestconcentratie | Hoog ( $\geq 50\%$ ) |
| Toestand van het materiaal | Matig beschadigd, matig verweerd |

| Beschrijving | Leidingisolatie |

**Dringend verwijderen**

- Zorg voor een veilig beheer. Vermijd het beschadigen van het asbestmateriaal. Controleer de toestand jaarlijks op wijzigingen.
- Voer bijkomende staalname(s) uit.

- Hermetische zone (erkend asbestverwijderaar)  
De verwijdering kan niet gebeuren zonder verdere beschadiging.

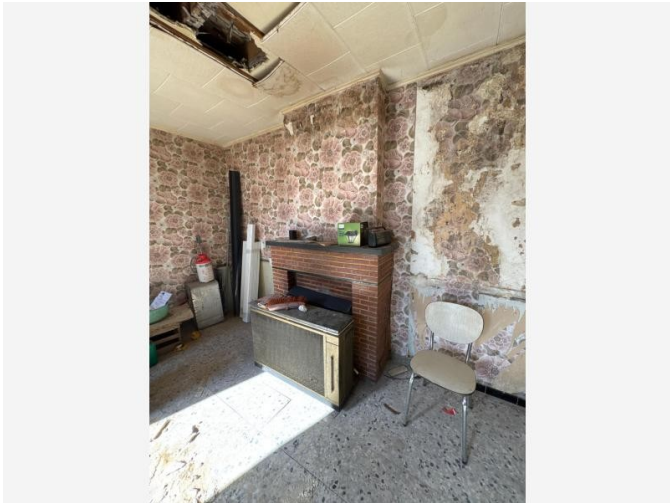
Situeringsfoto

**Reden:** Het te onderzoeken materiaal situeert zich hoger dan 3,50 m te rekenen vanaf een veilige ondergrond

**Uitleg van de asbestdeskundige:** Binnenkant van de schouw kan niet worden onderzocht wegens het feit dat dit zich op een afstand hoger dan 3,5m t.o.v. een vaste ondergrond bevindt. Verder is de schouw ook ingesloten.

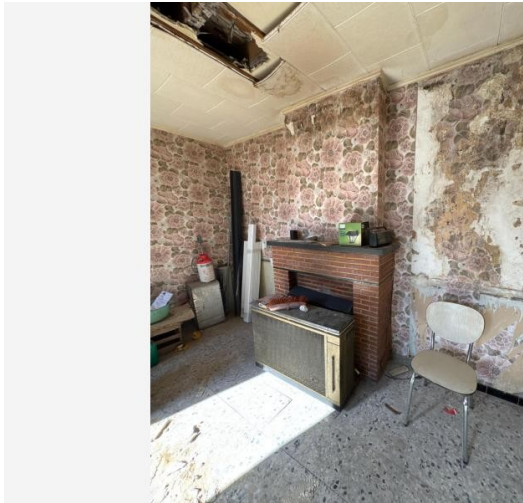
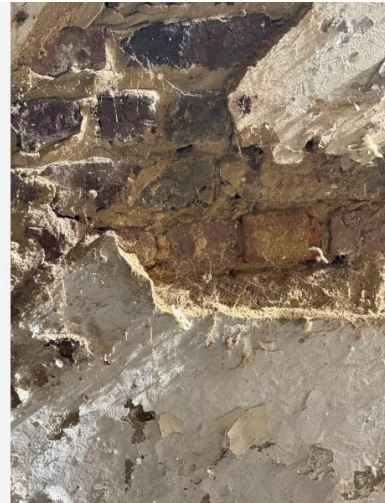
## Fiche 4: Pleisterwerk muur

Geen asbest

| # | Type | Referentie | Resultaat |
|---|---|---|---|
| 4.1 | Mengmonster | MM01 Pleisterwerk muur | Geen asbest |

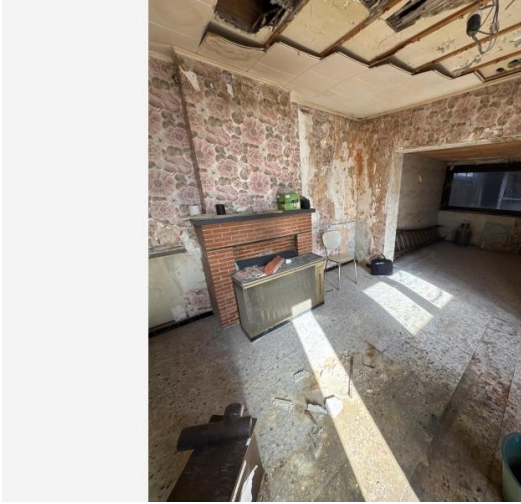
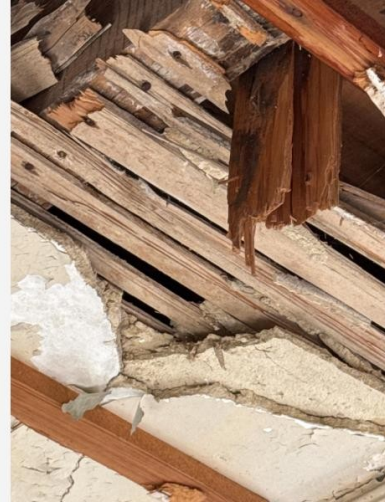
## Fiche 5: Pleisterwerk plafond

Geen asbest

| # | Type | Referentie | Resultaat |
|---|---|---|---|
| 5.1 | Mengmonster | MM02 Pleisterwerk plafond | Geen asbest |
