# Asbestinventarisatetest

Houtblookstraat 8, 3600 Genk

Attestnummer : **20250911-000258.000**

**Asbestveilig** (maar mogelijk niet asbestvrij)

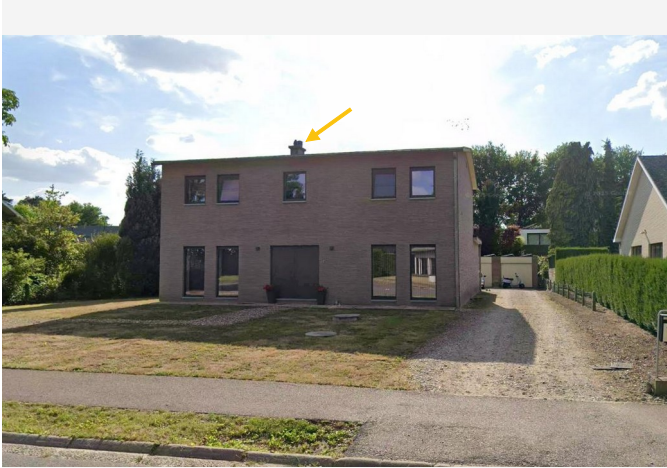
*Situeringsfoto*

**Reden:** Er is geen volledige risicobeoordeling mogelijk

**Uitleg van de asbestdeskundige:** De binnenzijde van de rookgaskanalen zijn niet inspecteerbaar zonder destructieve handelingen. Mogelijks bestaan deze uit asbesthoudende materialen.

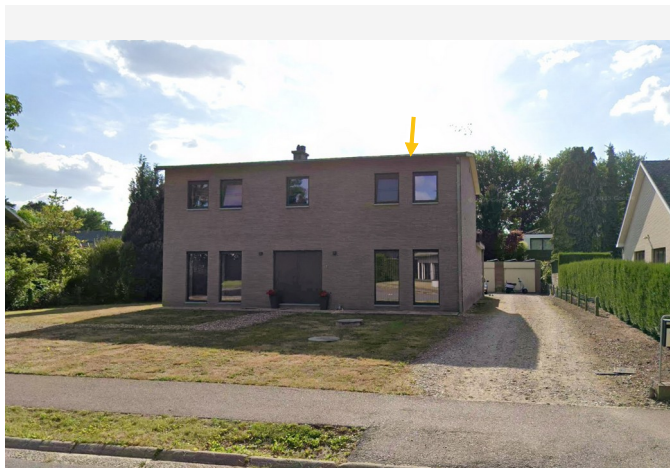
Situeringsfoto

**Reden:** Het te onderzoeken materiaal situeert zich hoger dan 3,50 m te rekenen vanaf een veilige ondergrond

**Uitleg van de asbestdeskundige:** Het onderdak + het dak is niet waarneembaar vanwege de hoogte, die meer dan 3,5 meter bedraagt. Door de afwerkingsgraad aan de binnenzijde van de bovenste verdieping is het onderdak niet zichtbaar of inspecteerbaar. We hebben geprobeerd een dakpan op te tillen om het onderdak te inspecteren, maar dit is niet gelukt. Alleen destructief onderzoek kan bepalen of het onderdak al dan niet asbesthoudend is (type menuiserie).

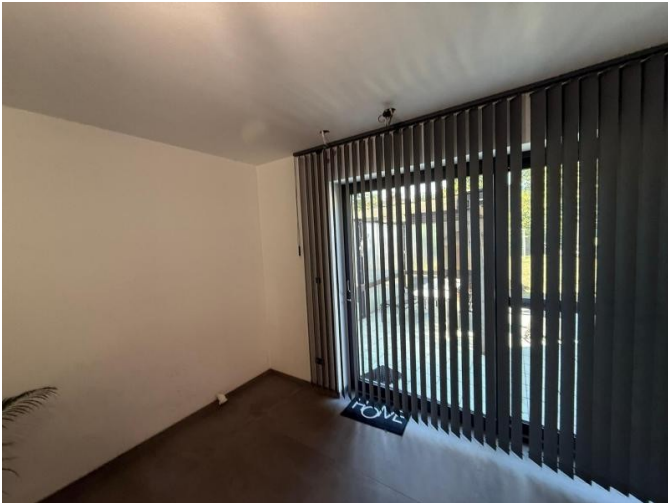
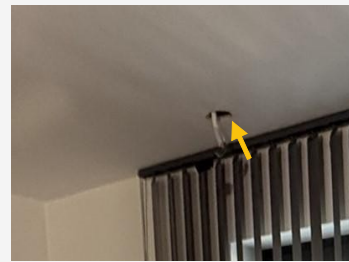
## Fiche 3: Pleisterwerk plafond

Geen asbest

| Opmerking | Enkel het plafond van de keuken en woonkamer zijn bezet met pleisterwerk.<br><br>Staal genomen in keuken en woonkamer. |

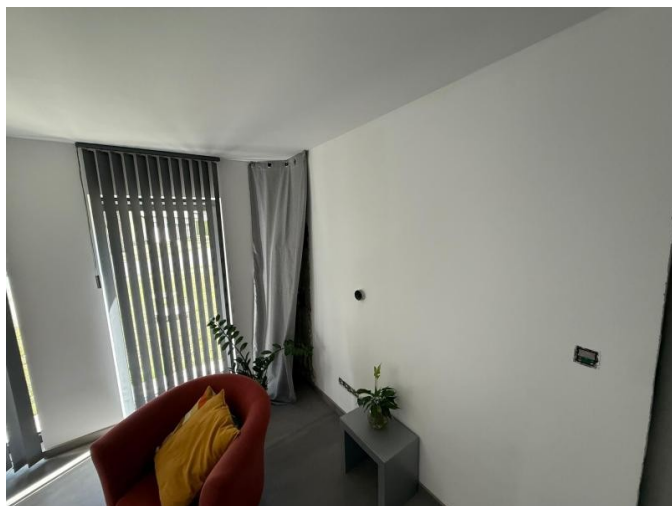
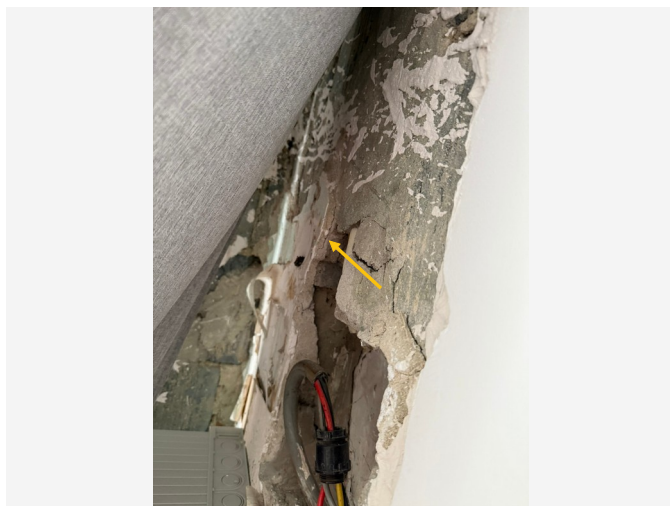
## Fiche 4: Pleisterwerk muren

Geen asbest

| Opmerking | Staal genomen in traphal kelder, badkamer en eetkamer.<br>Geen pleisterwerk in de stookplaats aanwezig. |

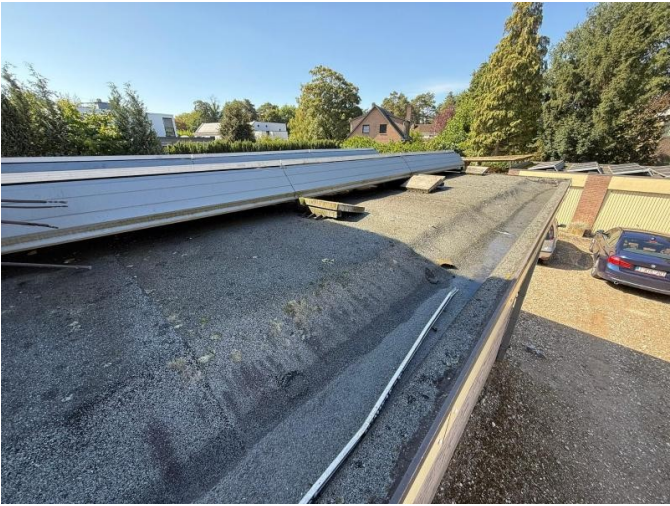
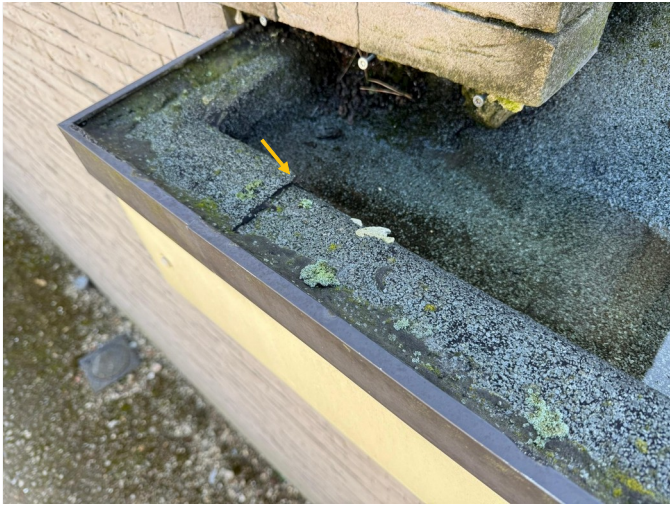
# Fiche 5: Roofing laag dak

Geen asbest

| Opmerking | Om gevolgschade en lekkages te voorkomen en niet destructief te werk te gaan, is alleen de toplaag bemonsterd. We kunnen geen uitspraak doen over de onderliggende lagen. Bij renovatie of sloop dient er een destructief onderzoek uitgevoerd te worden van de roofing. |

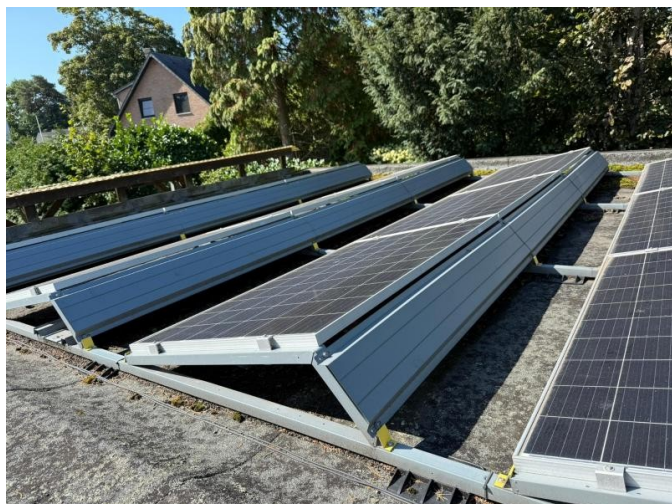
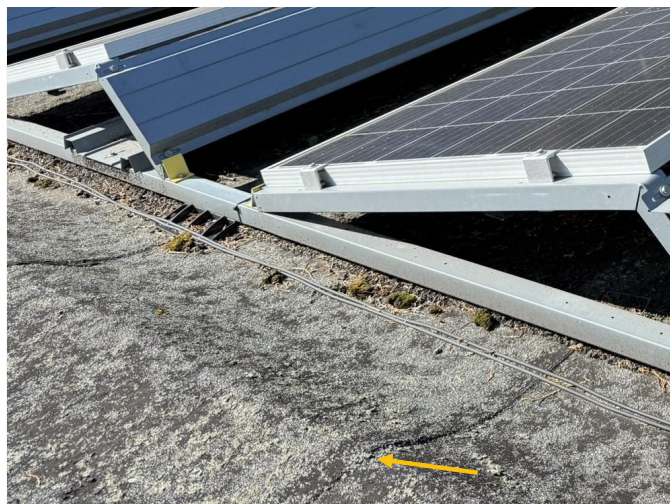
## Fiche 6: Roofing garage

Geen asbest

| Opmerking | Om gevolgschade en lekkages te voorkomen en niet destructief te werk te gaan, is alleen de toplaag bemonsterd. We kunnen geen uitspraak doen over de onderliggende lagen. Bij renovatie of sloop dient er een destructief onderzoek uitgevoerd te worden van de roofing. |

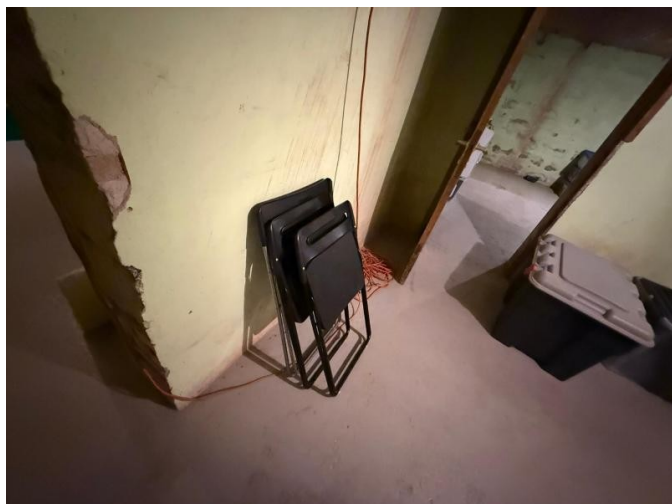
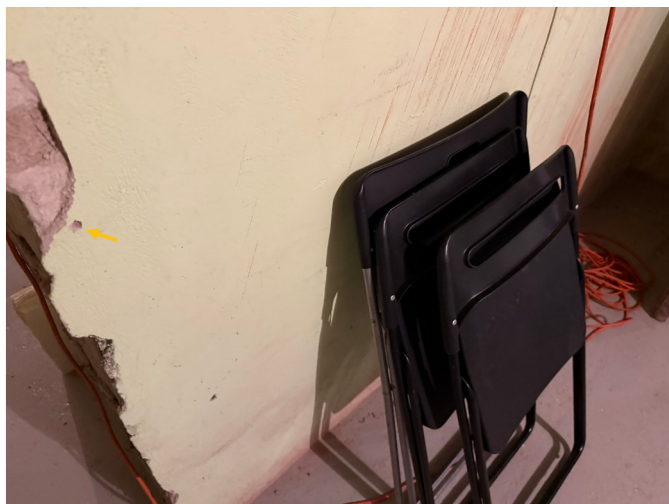
## Fiche 7: Cementering kelder

Geen asbest
