# Asbestinventarisatattest

Lindenstraat 49, 1800 Vilvoorde

Attestnummer : 20250908-000322.000

Uitgegeven op : 08.09.2025

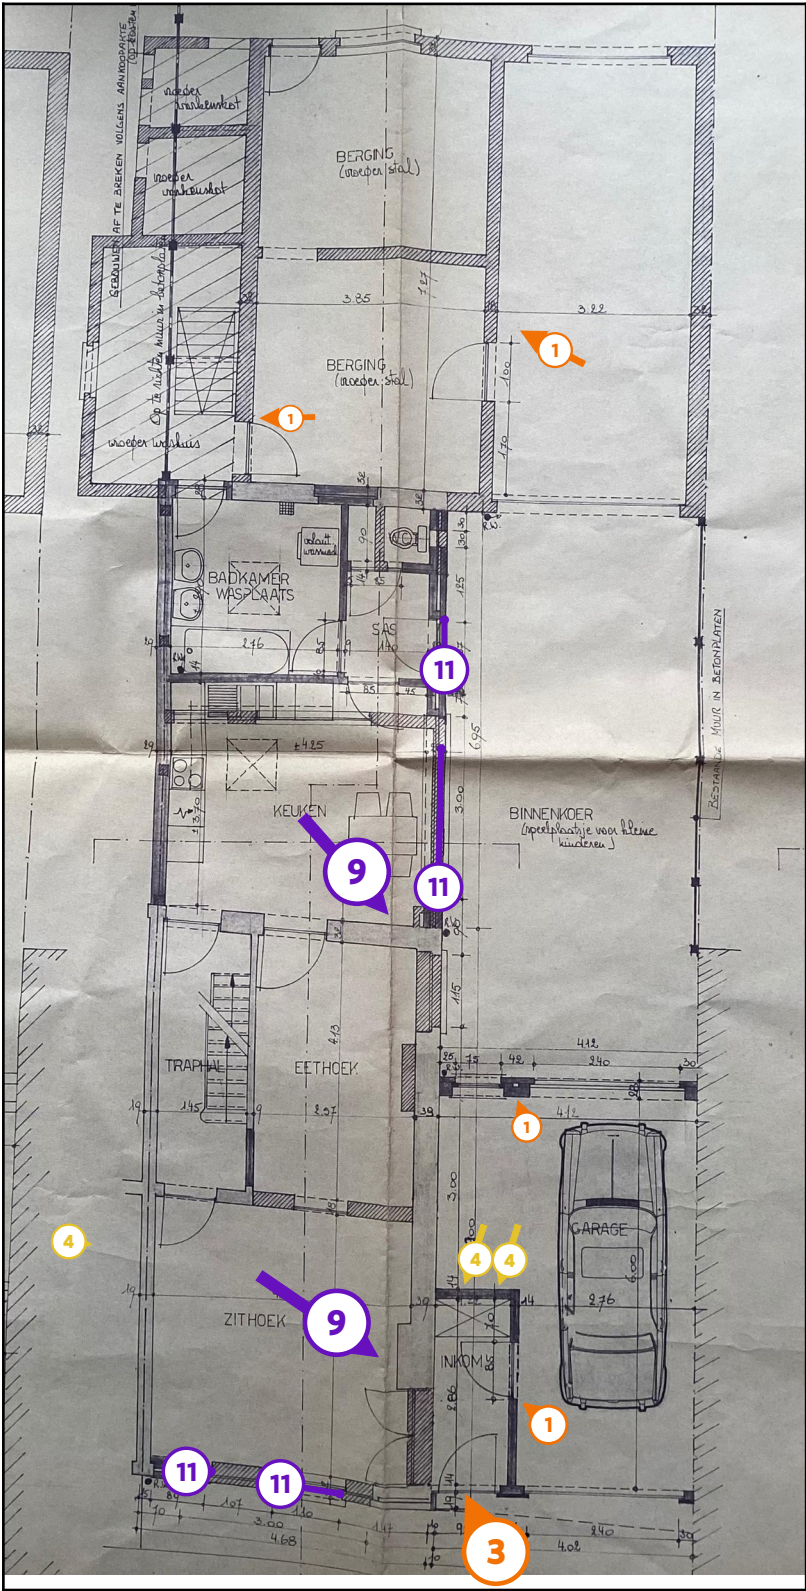
# Plan 1.5: Gelijkvloers

| 1. Bakeliet - Stopcontacten & schakelaars (binnen) | Asbestmateriaal | Verwijderen |
| 3. Asbestcementplaat in schrijnwerk | Asbestmateriaal | Verwijderen |
| 4. Bakeliet meter- en zekering kast | Asbestmateriaal | Zorgvuldig beheren |

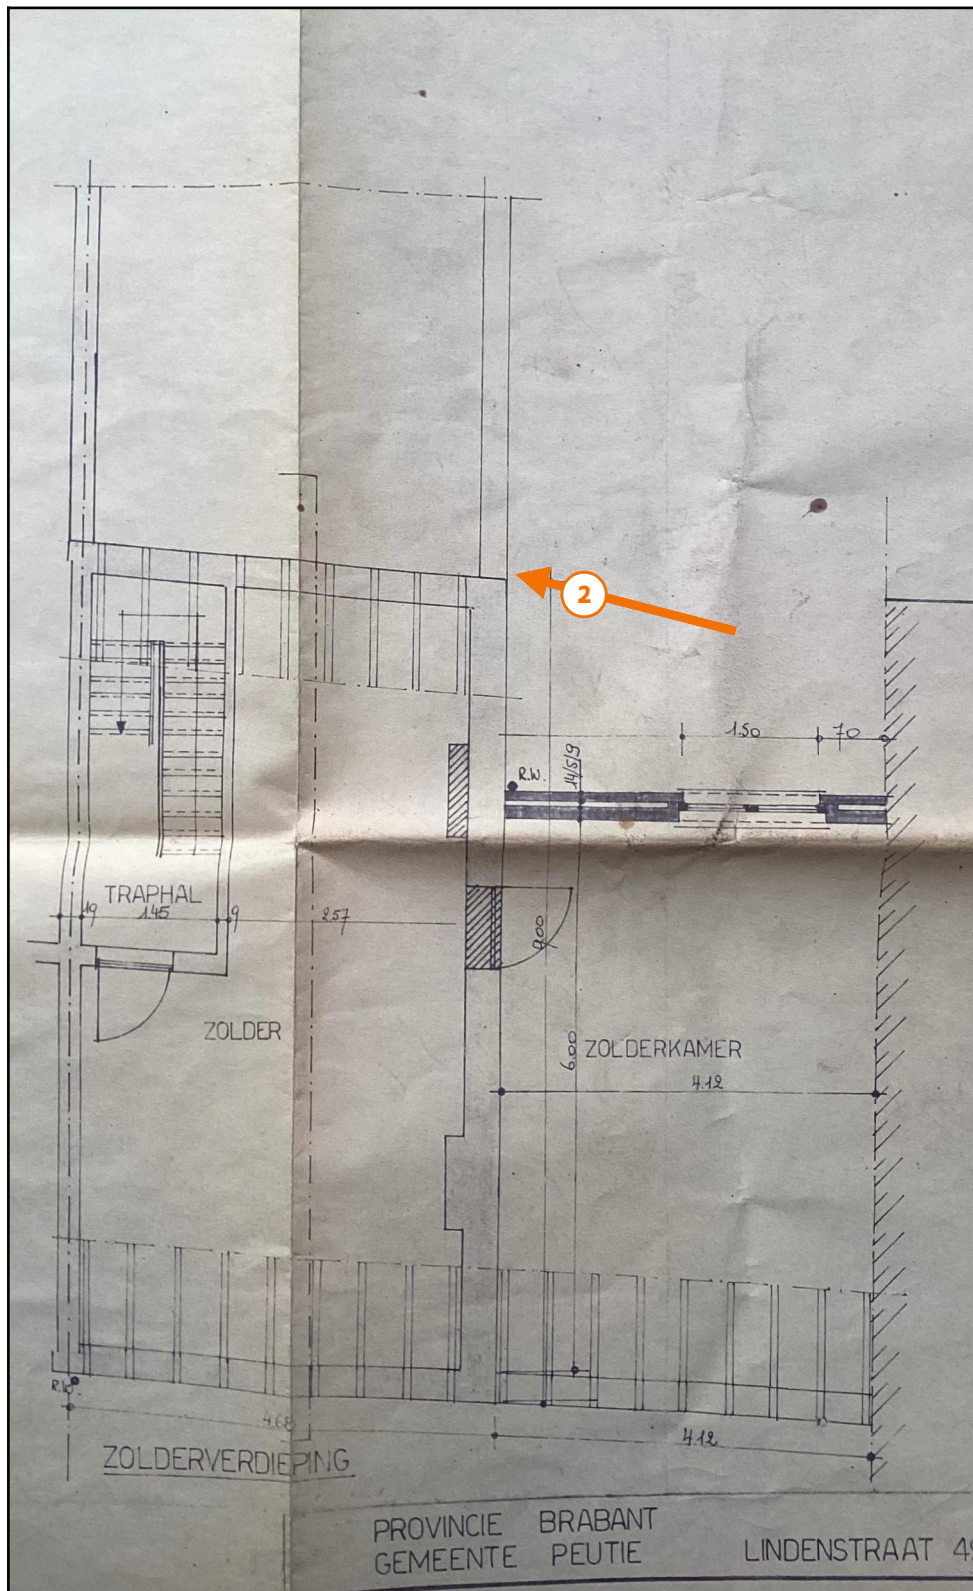
## Plan 1.10: Zolder

| 2. Schouwbus in een 'open systeem' | Asbestmateriaal | <a href="#">Verwijderen</a> |

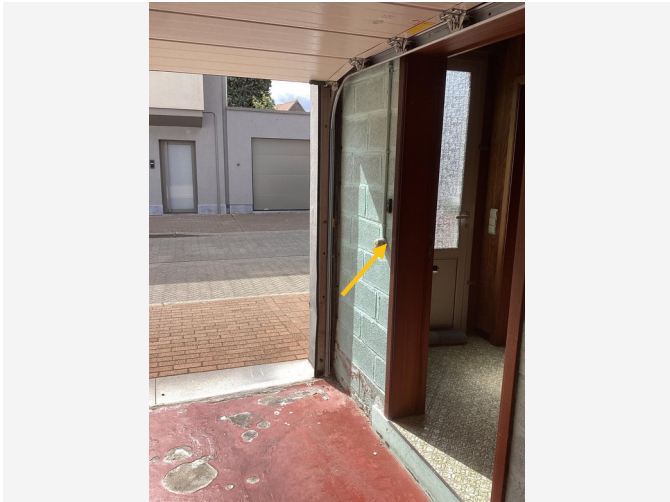
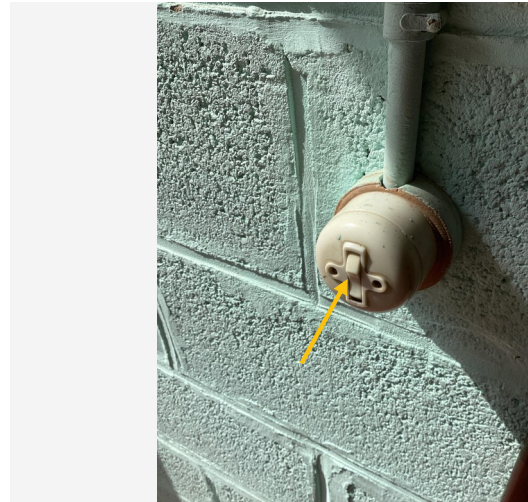
# Fiche 1: Bakeliet - Stopcontacten & schakelaars (binnen)

| Eindbeoordeling materiaalrisico | Verhoogd materiaalrisico en/of verhoogde kans op vezelvrijgave |

| Asbestsoort (vezeltype) | Crocidoliet aanwezig |
| Afschermingsgraad van het gehele materiaal | Geheel of deels (ook) vrij aan de binnenlucht |
| Toestand van het materiaal | Licht beschadigd, licht verweerd. Intact calciumsilicaatmateriaal of categorie III 'gebondenheid' |

| Beschrijving | Bakeliet - Stopcontacten & schakelaars (binnen) |
| Asbestmateriaal | Plaat, paneel, tablet - Type Bakeliet |

Verwijderen

- Zorg voor een veilig beheer. Vermijd het beschadigen van het asbestmateriaal. Controleer de toestand jaarlijks op wijzigingen.
- Voer bijkomende staalname(s) uit.

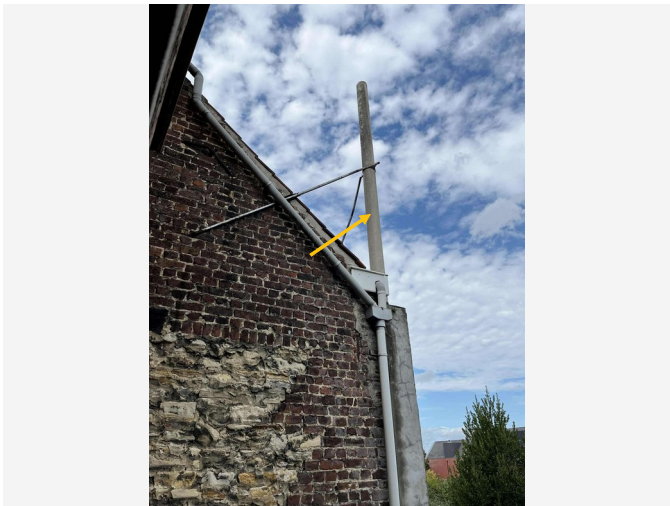
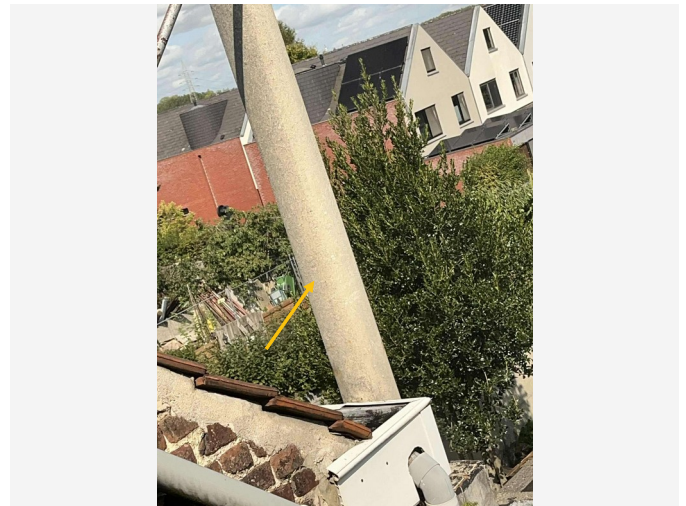
| Eindbeoordeling materiaalrisico | Verhoogd materiaalrisico en/of verhoogde kans op vezelvrijgave |

| Asbestsoort (vezeltype) | Crocidoliet aanwezig |
| Afschermingsgraad van het gehele materiaal | Geheel of deels (ook) vrij aan binnenluchtstromen |
| Toestand van het materiaal | Licht beschadigd, licht verweerd. Intact calciumsilicaatmateriaal of categorie III 'gebondenheid' |

| Beschrijving | Schouwbus in een 'open systeem' |
| Opmerking | Schouwbus in een 'open systeem' wil zeggen dat er in het verlengde van deze schouwbus een (open)haard, kachel is aangesloten of gebruikt wordt als ventilatie. De hoeveelheid is een schatting. |

Verwijderen

- Zorg voor een veilig beheer. Vermijd het beschadigen van het asbestmateriaal. Controleer de toestand jaarlijks op wijzigingen.
- Voer bijkomende staalname(s) uit.

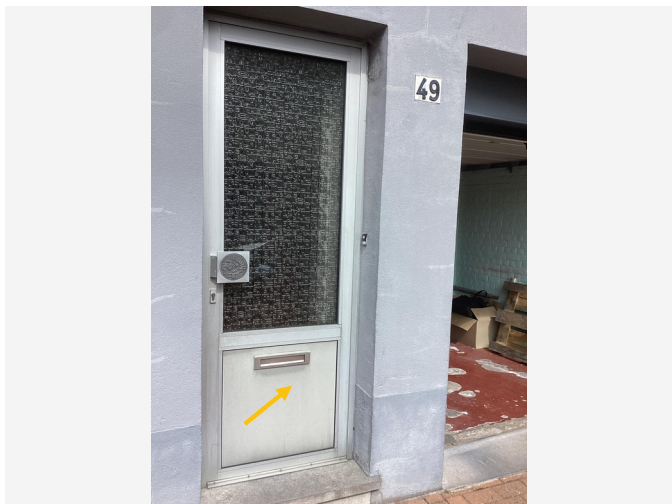
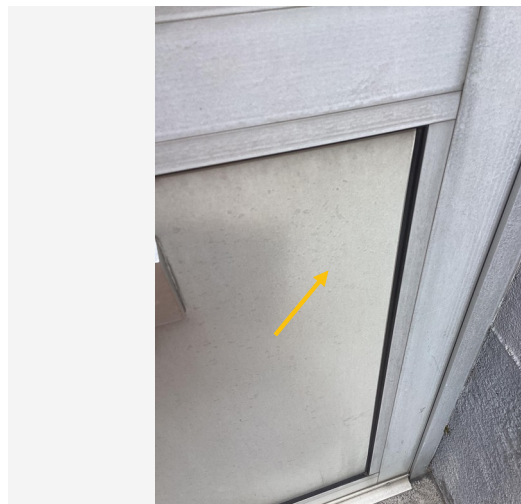
| Eindbeoordeling materiaalrisico | Verhoogd materiaalrisico en/of verhoogde kans op vezelvrijgave |

| Asbestsoort (vezeltype) | Crocidoliet aanwezig |
| Afschermingsgraad van het gehele materiaal | Geheel of deels (ook) vrij aan de binnenlucht |
| Toestand van het materiaal | Licht beschadigd, licht verweerd. Intact calciumsilicaatmateriaal of categorie III 'gebondenheid' |

| Beschrijving | Asbestcementplaat in schrijnwerk |
| Asbestmateriaal | Plaat, paneel, tablet - Geëmailleerd, type Glasal |

Verwijderen

- Zorg voor een veilig beheer. Vermijd het beschadigen van het asbestmateriaal. Controleer de toestand jaarlijks op wijzigingen.

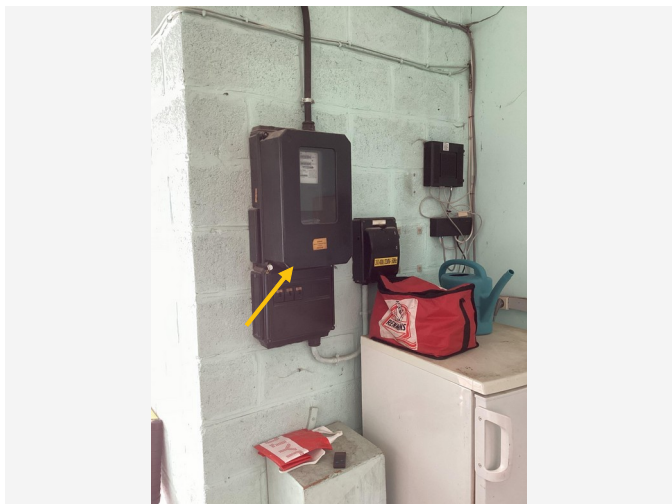
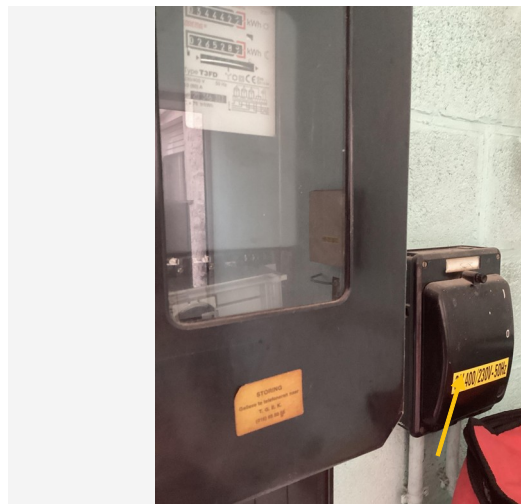
| Opmerking | De meterkast hoort toe aan de nutsmaatschappij en dient door hen vervangen/verwijderd te worden. |

Zorgvuldig beheren

- Zorg voor een veilig beheer. Vermijd het beschadigen van het asbestmateriaal. Controleer de toestand jaarlijks op wijzigingen.
- Voer bijkomende staalname(s) uit.

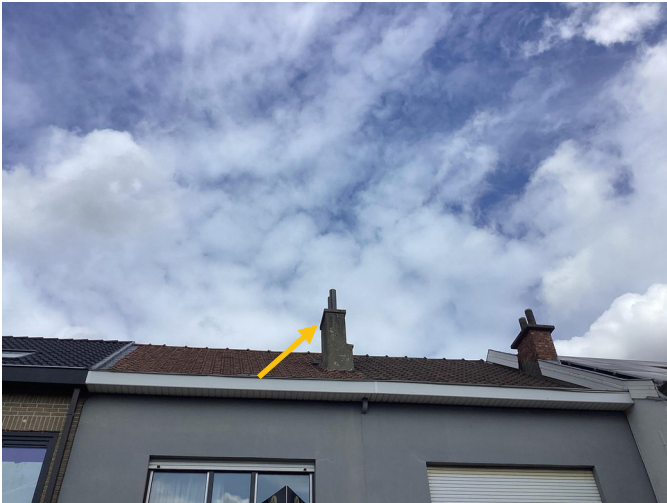
| Karakterisatie | Asbest (verdacht) |
| Primaire drager | HVAC infrastructuur en uitrusting |

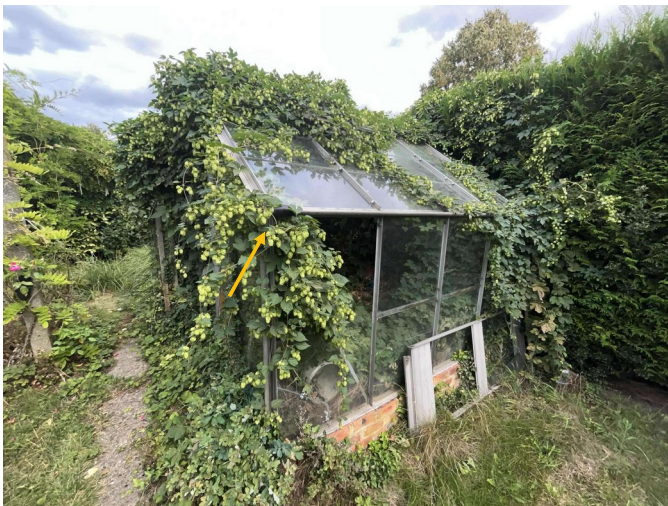
| Beschrijving | Type | Actie |
|---|---|---|
| 6. Overwoekerde vegetatie - Serre | Beperking | - |
