# Asbestinventarisatattest

Kerkhofstraat 663, 2850 Boom

Attestnummer : 20250825-000448.000

**Niet-asbestveilig**

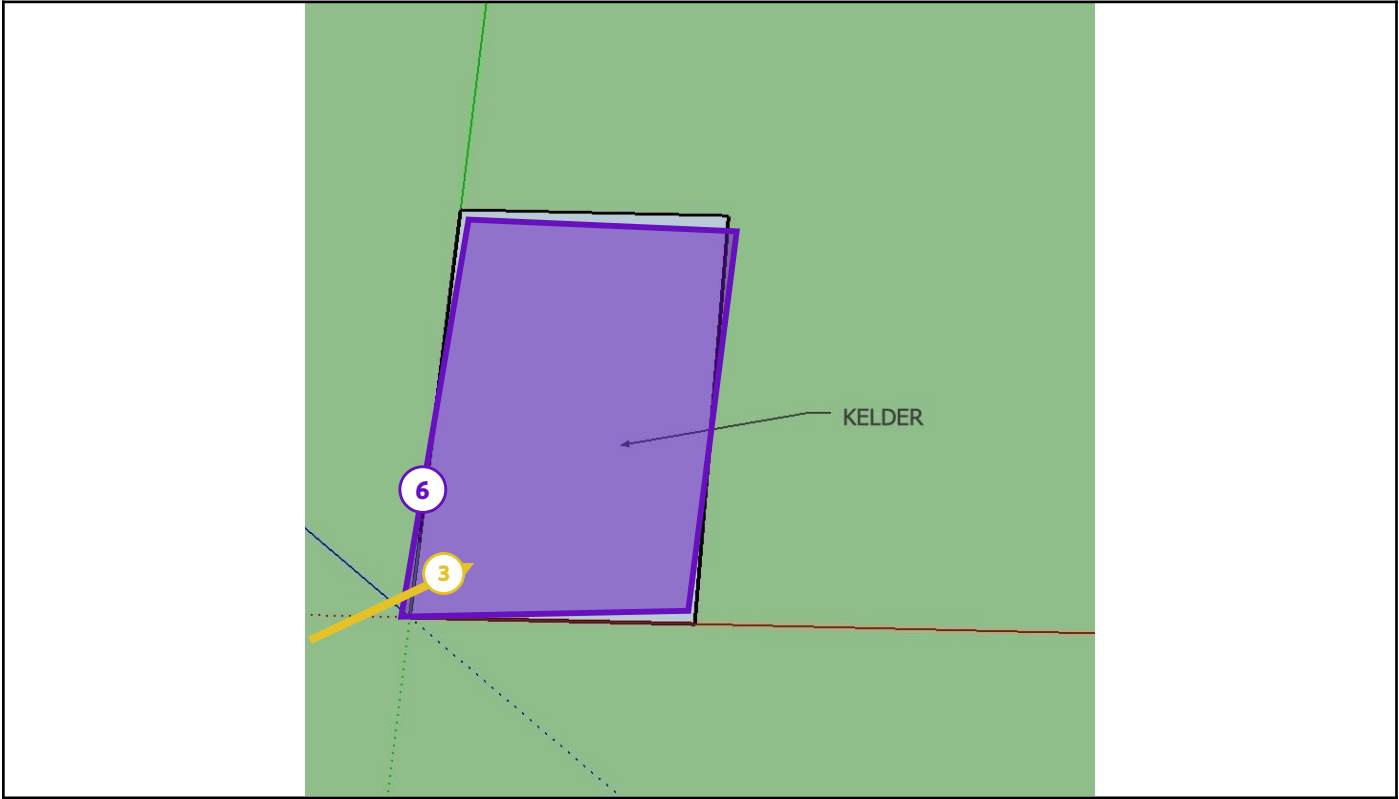
# Plan 1.1: KELDER

| Beschrijving | Type | Actie |
|---|---|---|
| 3. Bakelieten elementen | Asbestmateriaal | Zorgvuldig beheren |

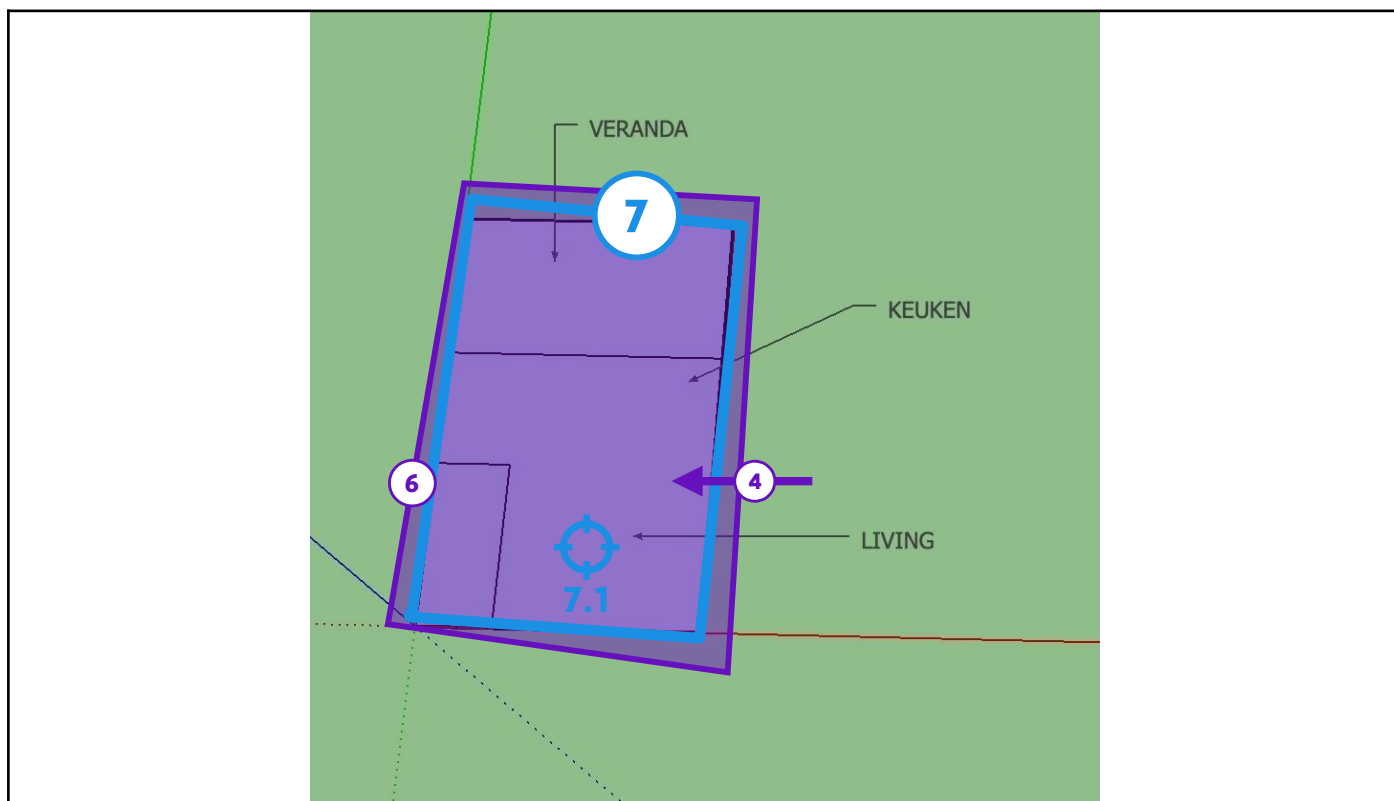
## Plan 1.2: GELIJKVLOERS

| Beschrijving | Type | Actie |
|---|---|---|
| 4. Binnenkant schouw | Beperking | - |

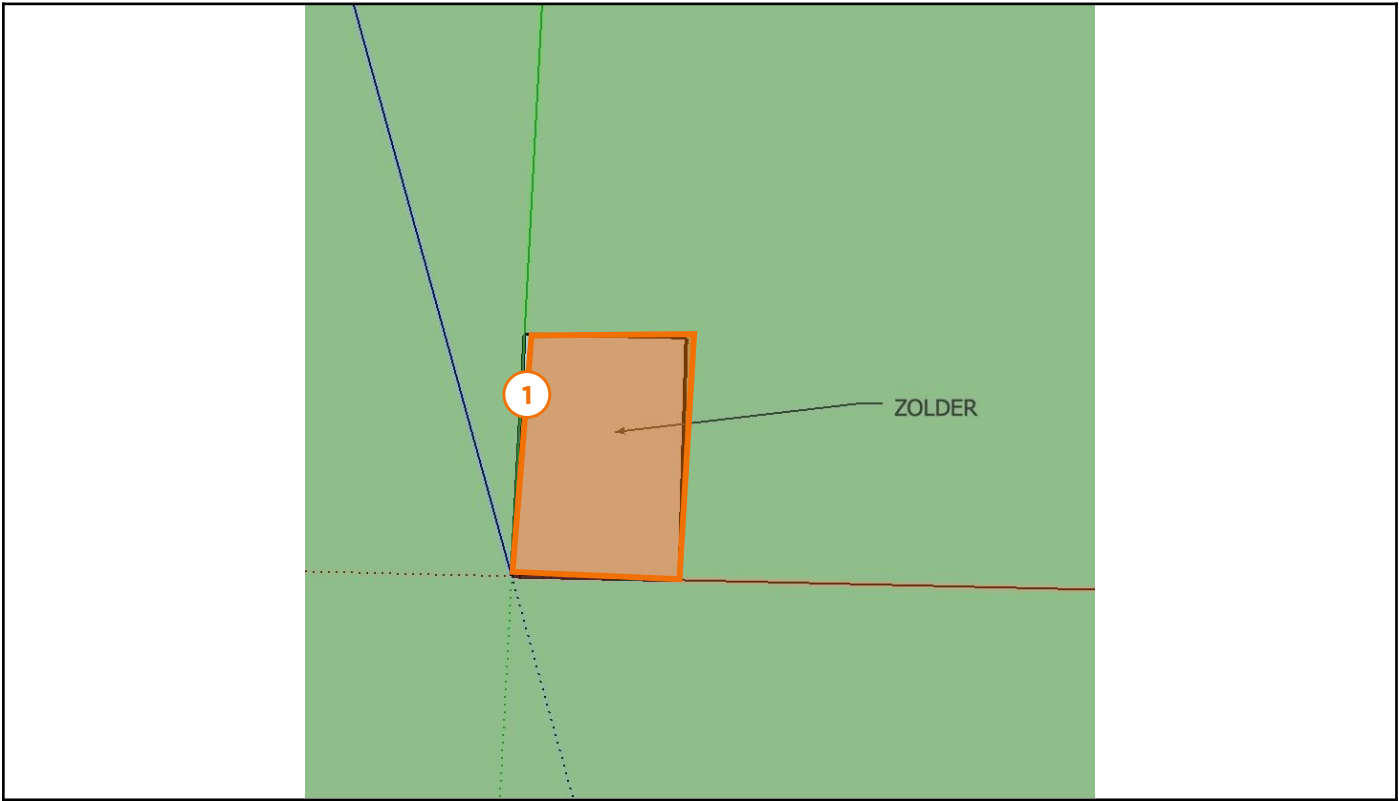
# Plan 1.4: Zolder

| Beschrijving | Type | Actie |
|---|---|---|
| 1. Vinylvloer | Asbestmateriaal | Verwijderen |

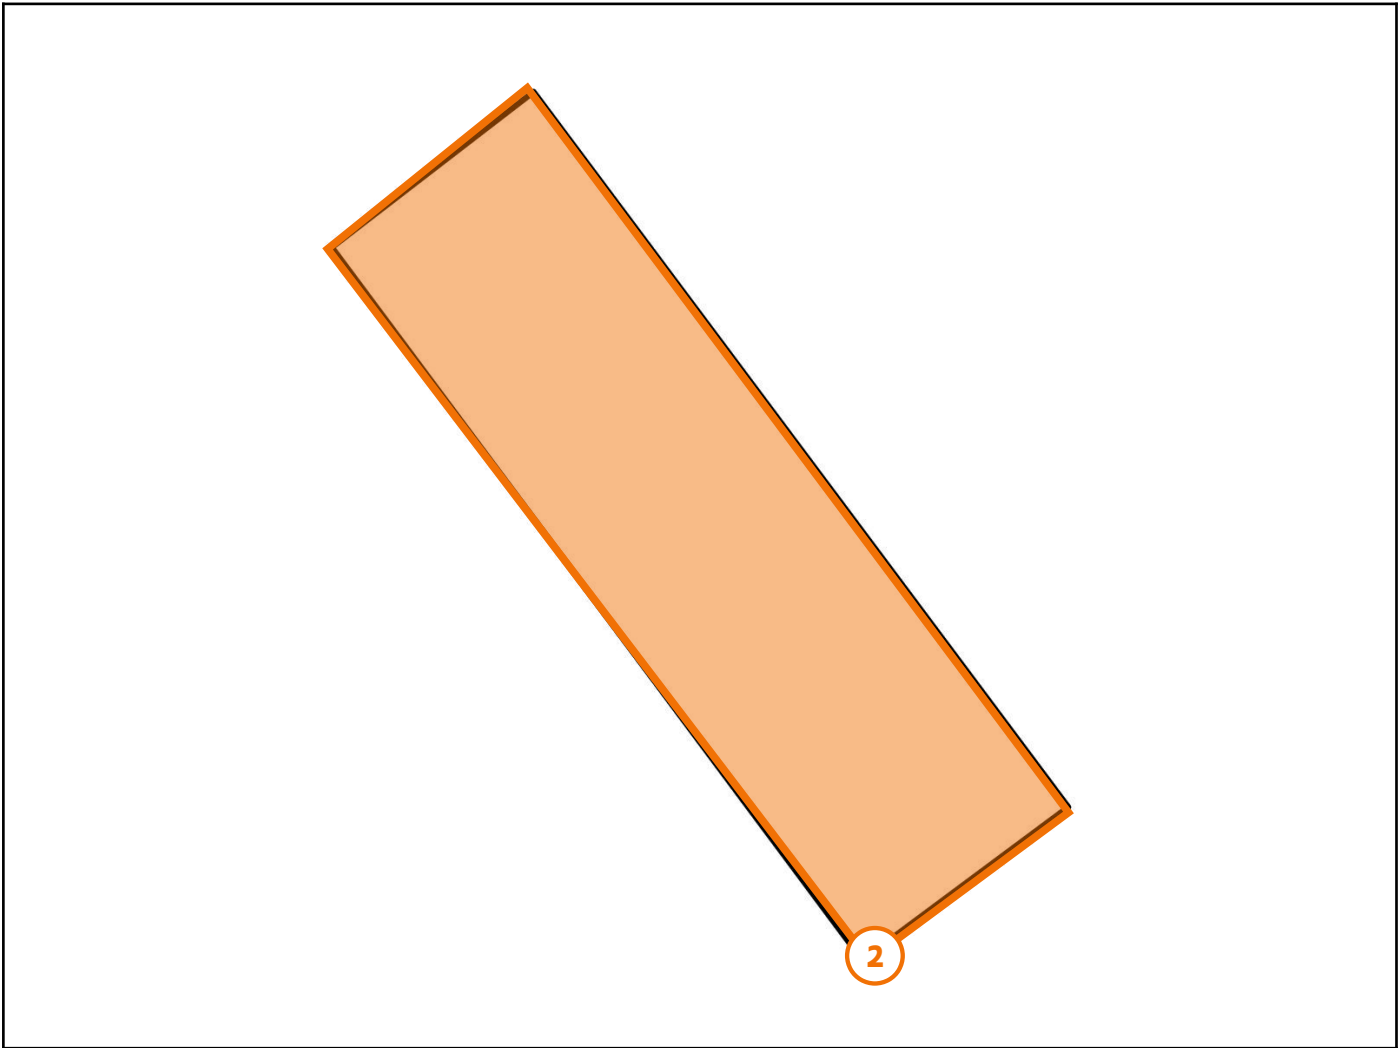
## Plan 2.1: Bijgebouw plan

| Beschrijving | Type | Actie |
|---|---|---|
| 2. Golfplaten | Asbestmateriaal | <a href="#">Verwijderen</a> |

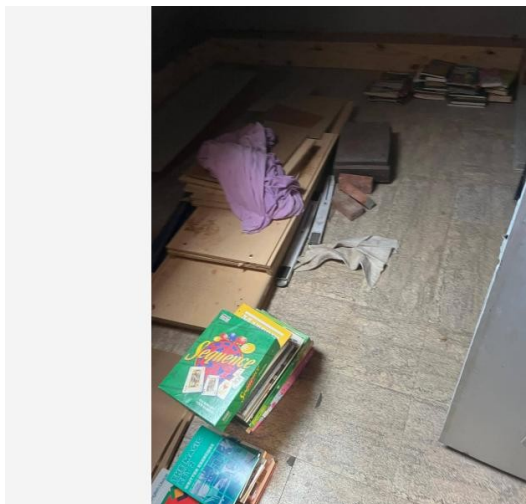
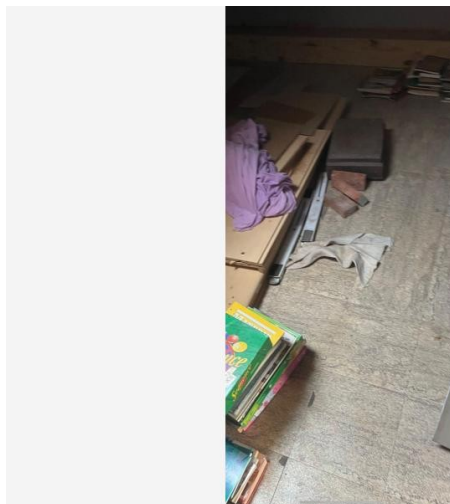
Het asbestmateriaal valt onder de mijlpaal van 2040.

| Eindbeoordeling materiaalrisico | Verhoogd materiaalrisico en/of verhoogde kans op vezelvrijgave |

| Asbestsoort (vezeltype) | Crocidoliet aanwezig |
| Afschermingsgraad van het gehele materiaal | Geheel of deels (ook) vrij aan de binnenlucht |
| Toestand van het materiaal | Licht beschadigd, licht verweerd. Intact calciumsilicaatmateriaal of categorie III 'gebondenheid' |

| Beschrijving | Vinylvloer |
| Identificatiemethode | Vaststelling zonder monstername<br><br>Motivatie: Op vraag van de eigenaar-opdrachtgever werd geen monstername uitgevoerd |

- Zorg voor een veilig beheer. Vermijd het beschadigen van het asbestmateriaal. Controleer de toestand jaarlijks op wijzigingen.
- Voer bijkomende staalname(s) uit.

- Hermetische zone (erkend asbestverwijderaar)  
VANWEGE VEZELVRIJGAVE BIJ AFBRAAK MAAR STAAL NEMEN OM BIJHORENDE VERWIJDRECHTECHNIEK AL DAN NIET TOE TE PASSEN.

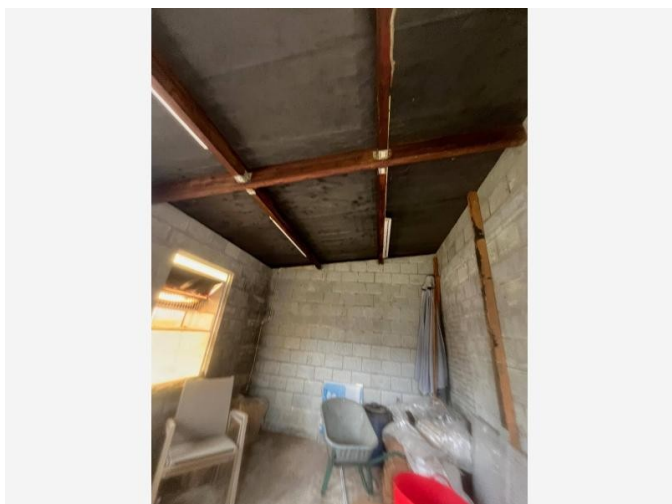
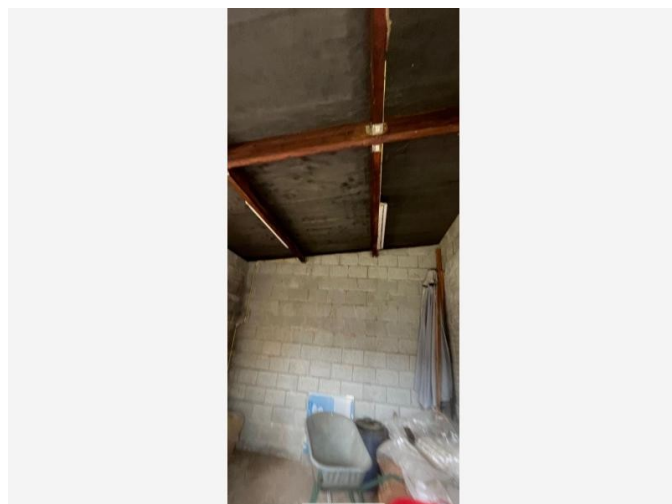
Het asbestmateriaal valt onder de mijlpaal van 2034.

| Eindbeoordeling materiaalisico | Verhoogd materiaalisico en/of verhoogde kans op vezelvrijgave |

| Asbestsoort (vezeltype) | Crocidoliet aanwezig |
| Afschermingsgraad van het gehele materiaal | Geheel of deels vrij aan de buitenlucht |
| Toestand van het materiaal | Matig beschadigd, matig verweerd |

| Beschrijving | Golfplaten |

- Zorg voor een veilig beheer. Vermijd het beschadigen van het asbestmateriaal. Controleer de toestand jaarlijks op wijzigingen.
- Hemelwater dat afspoelt van asbestcement daken of gevels kan asbestdeeltjes bevatten. Gebruik het enkel voor gesloten circuits (bv. spoelen toiletten). Reinig na het vervangen van het dak of de gevel de dakgoten en regenwaterput of -ton om asbesthoudend sediment of slib te verwijderen
- Voer bijkomende staalname(s) uit.

- Eenvoudige handelingen: mag via doe-het-zelf of door werknemer(s) met opleidingsattest eenvoudige handelingen  
De toepassing kan in zijn geheel verwijderd worden zonder verdere beschadiging door een werknemer met opleidingsattest eenvoudige handelingen.

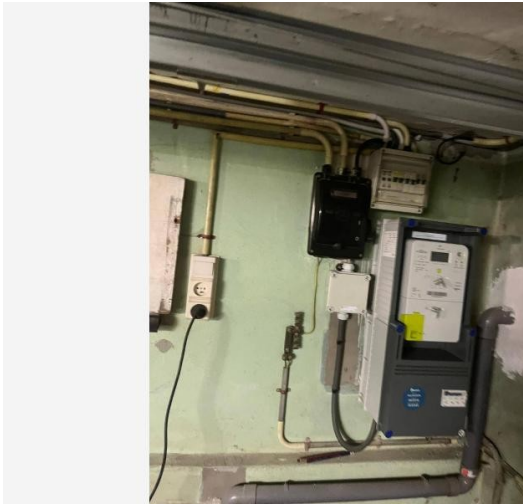
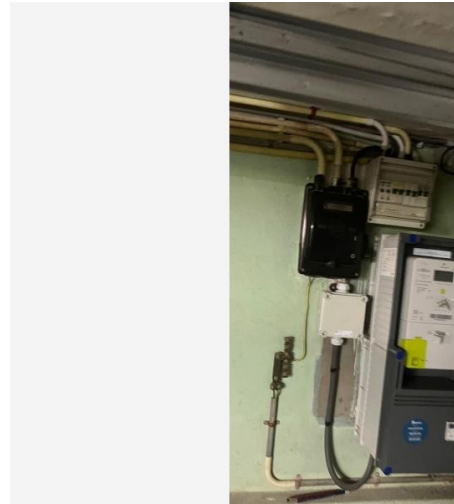
Het asbestmateriaal valt onder de mijlpaal van 2040.

| Eindbeoordeling materiaalrisico | Zeer laag materiaalrisico en/of zeer lage kans op vezelvrijgave |

| Asbestsoort (vezeltype) | Crocidoliet aanwezig |
| Afschermingsgraad van het gehele materiaal | Stootvaste afscherming of omkasting |
| Toestand van het materiaal | Onbeschadigd, niet verweerd |

| Beschrijving | Bakelieten elementen |

- Zorg voor een veilig beheer. Vermijd het beschadigen van het asbestmateriaal. Controleer de toestand jaarlijks op wijzigingen.
- Voer bijkomende staalname(s) uit.

- Eenvoudige handelingen: mag via doe-het-zelf of door werknemer(s) met opleidingsattest eenvoudige handelingen  
De toepassing kan in zijn geheel verwijderd worden zonder verdere beschadiging.

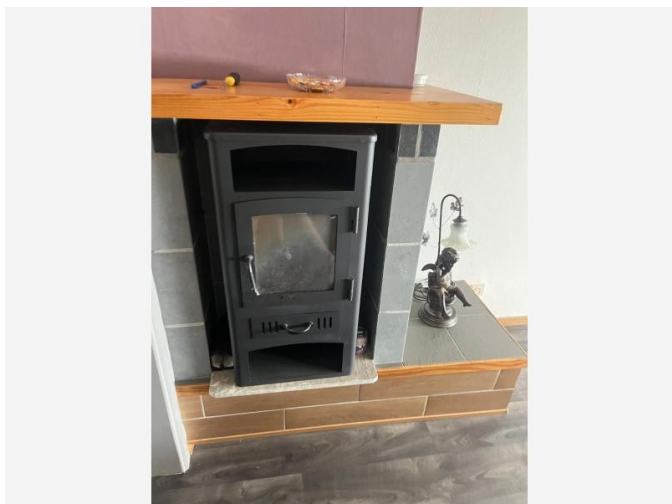
Situeringsfoto

**Reden:** Het te onderzoeken materiaal situeert zich hoger dan 3,50 m te rekenen vanaf een veilige ondergrond

**Uitleg van de asbestdeskundige:** Binnenkant van de schouw kan niet worden onderzocht wegens het feit dat dit zich op een afstand hoger dan 3,5m t.o.v. een vaste ondergrond bevindt. Verder is de schouw ook ingesloten.

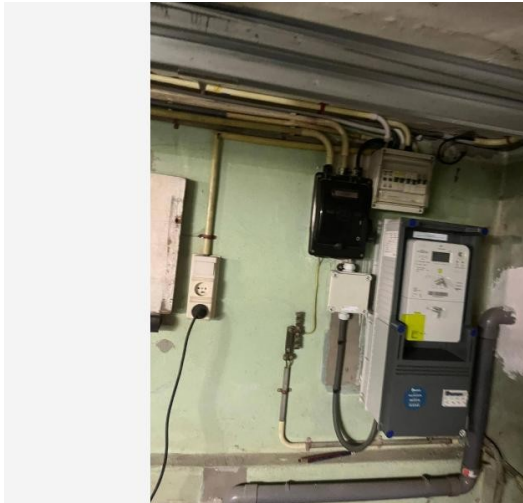
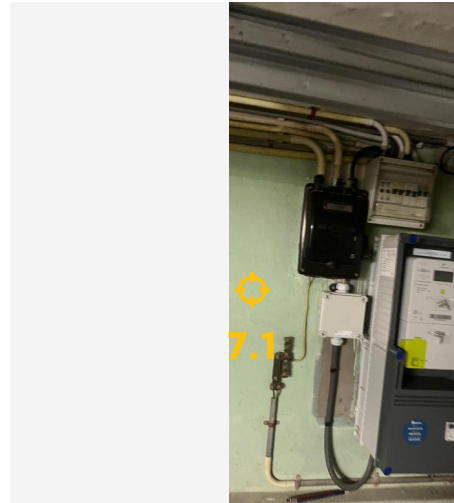
## Fiche 7: Pleisterwerk muur

Geen asbest

| # | Type | Referentie | Resultaat |
|---|---|---|---|
| 7.1 | Mengmonster | MM01 Pleisterwerk muur | Geen asbest |

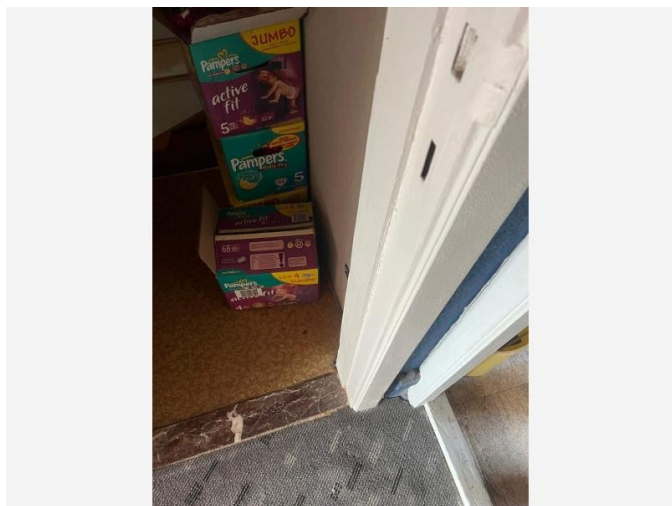
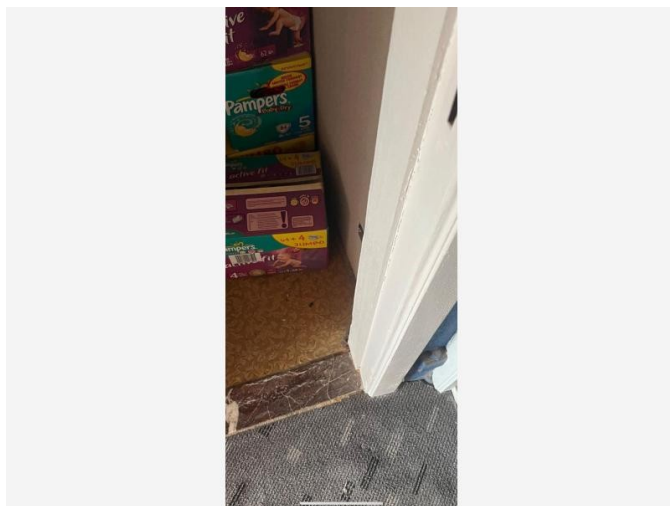
## Fiche 8: Vloerzeil

Geen asbest

| # | Type | Referentie | Resultaat |
|---|---|---|---|
| 8.1 | Mengmonster | 1.2 Vloerzeil | Geen asbest |
