# Asbestinventarisatetest

Dragonderstraat 43, 1640 Sint-Genesius-Rode

Attestnummer : 20250905-000367.000

Uitgegeven op : 05.09.2025

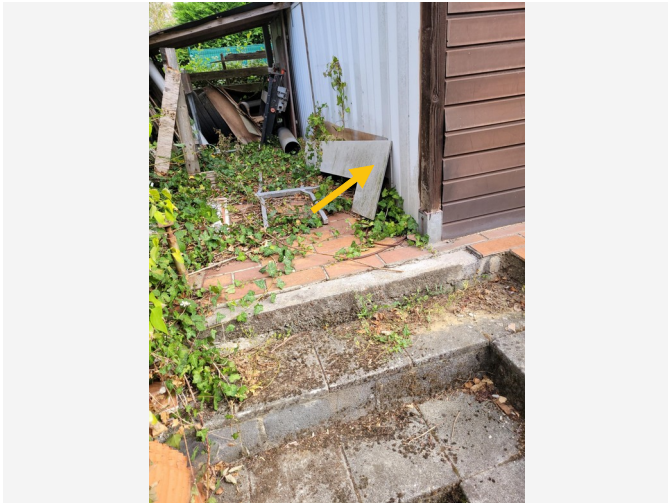
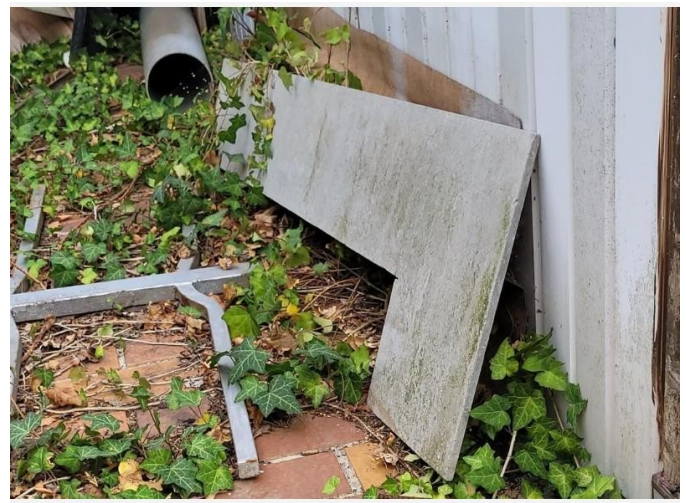
Overzichtsfoto

Detailfoto

| Beschrijving | Afval (vlakke platen) |
| Aanwezige resten | stuk vlakke plaat |
| Omgeving | Buiten |
| Hoeveelheid (gewicht - aantal) | <ul style="list-style-type: none"><li>• 10,00 kg - 1 stuk</li></ul> |

**Dringend verwijderen**

- Verwijder het asbestafval.
- Voer bijkomende staalname(s) uit.

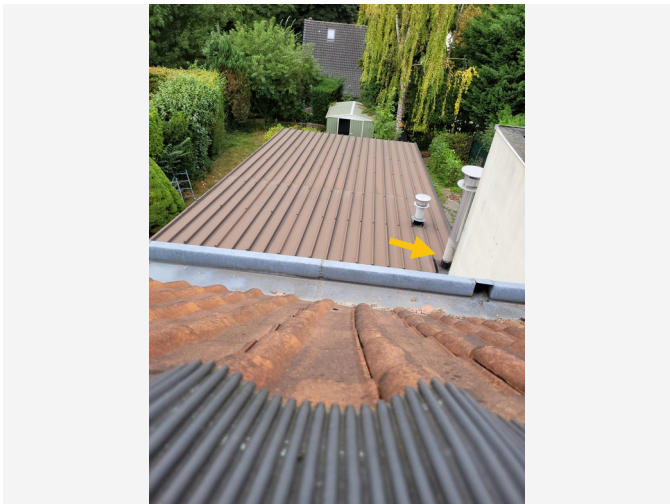
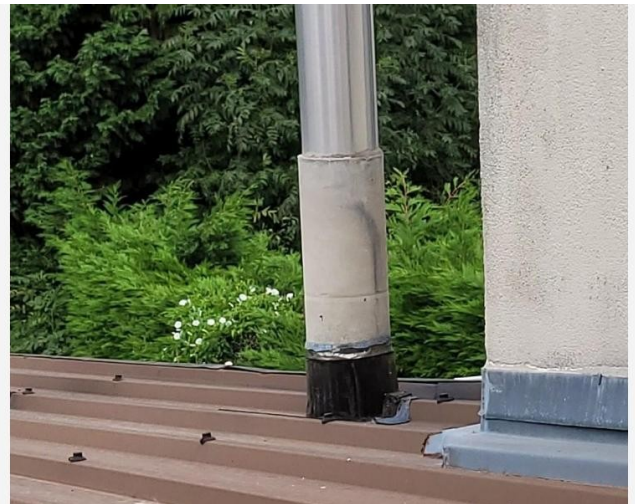
| Eindbeoordeling materiaalrisico | Verhoogd materiaalrisico en/of verhoogde kans op vezelvrijgave |

| Asbestsoort (vezeltype) | Crocidoliet aanwezig |
| Toestand van het materiaal | Matig beschadigd, matig verweerd |

| Beschrijving | rookgaskanaal |

Verwijderen

- Zorg voor een veilig beheer. Vermijd het beschadigen van het asbestmateriaal. Controleer de toestand jaarlijks op wijzigingen.

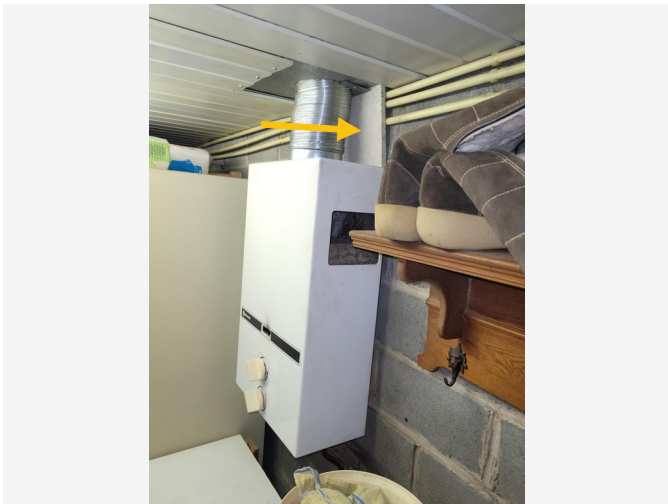
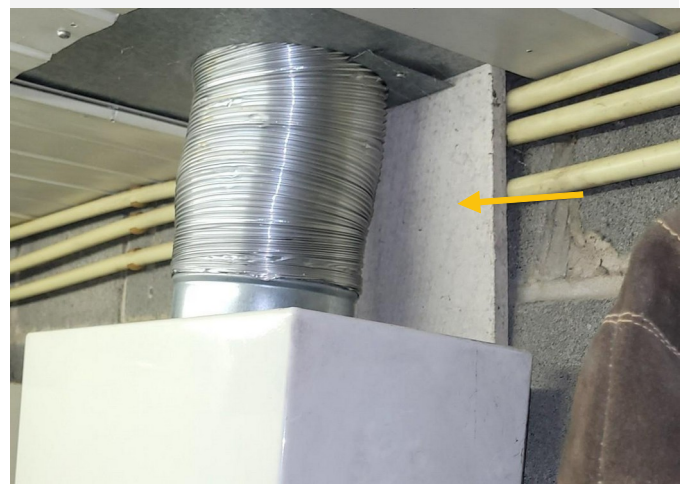
| Eindbeoordeling materiaalrisico | Verhoogd materiaalrisico en/of verhoogde kans op vezelvrijgave |

Verwijderen

- Verwijder dit asbestmateriaal zo snel mogelijk. Volg de toestand goed op.
- Voer bijkomende staalname(s) uit.

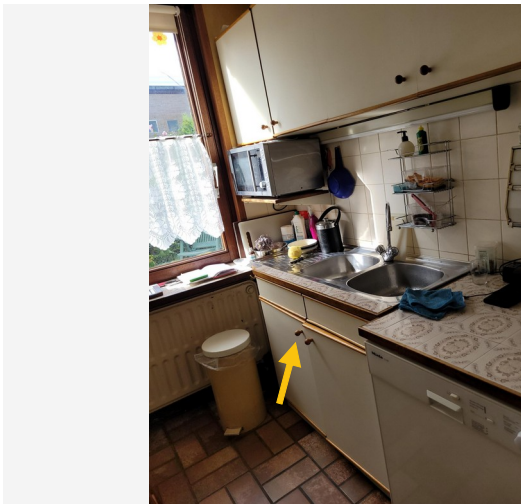
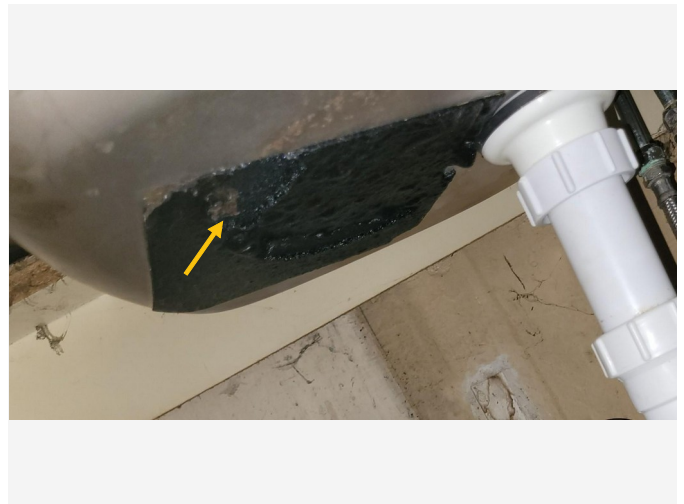
| Opmerking | De hoeveelheid is een schatting en kan afwijken van de werkelijke toestand. |

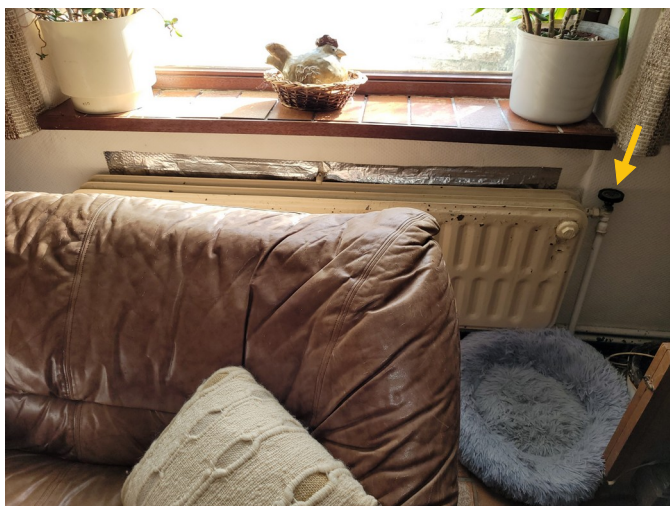
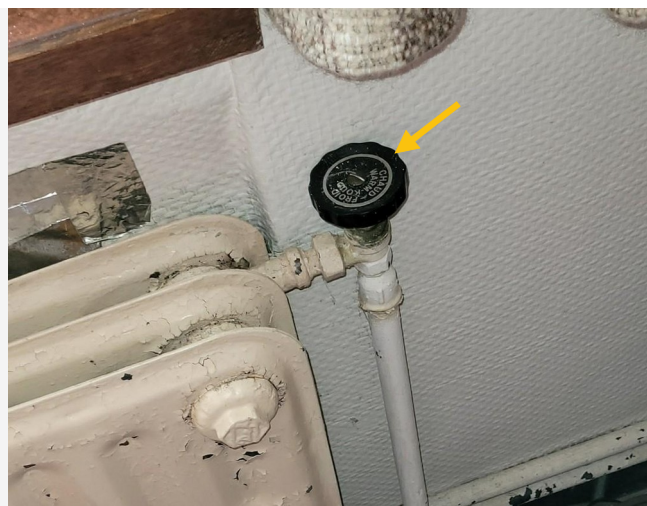
| Identificatiemethode | Vaststelling met monstername |

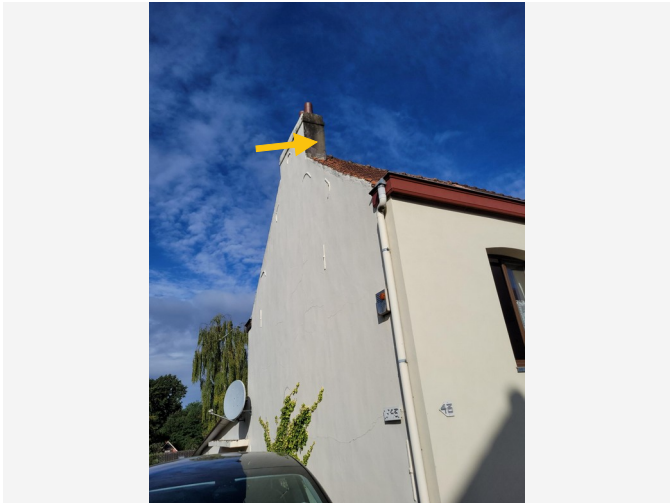
Situeringsfoto

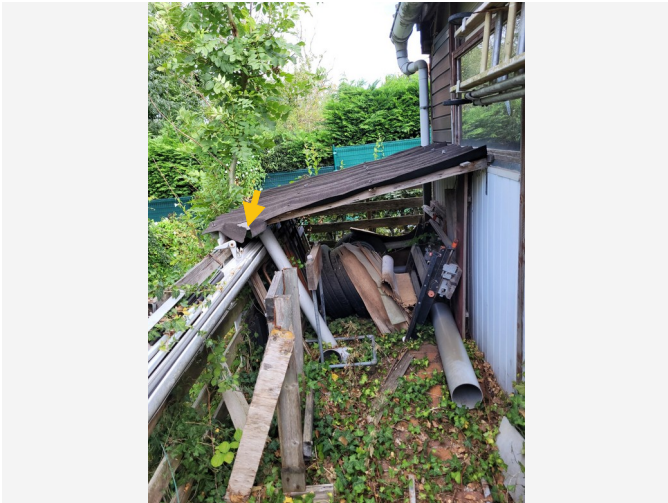
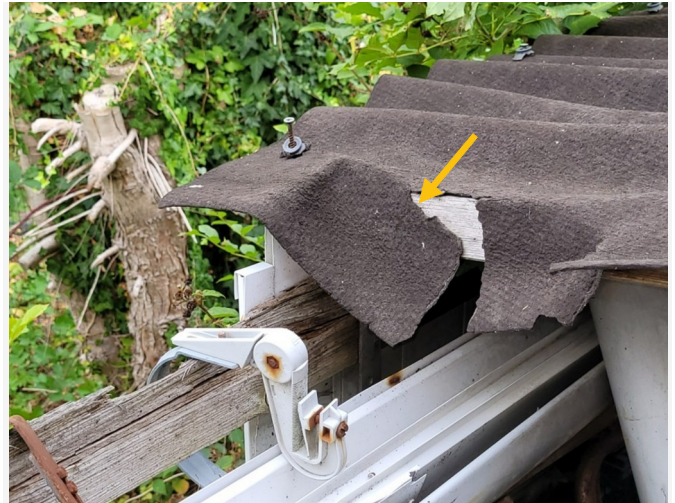
## Fiche 15: Dak bestaande uit golfplaten

Geen asbest

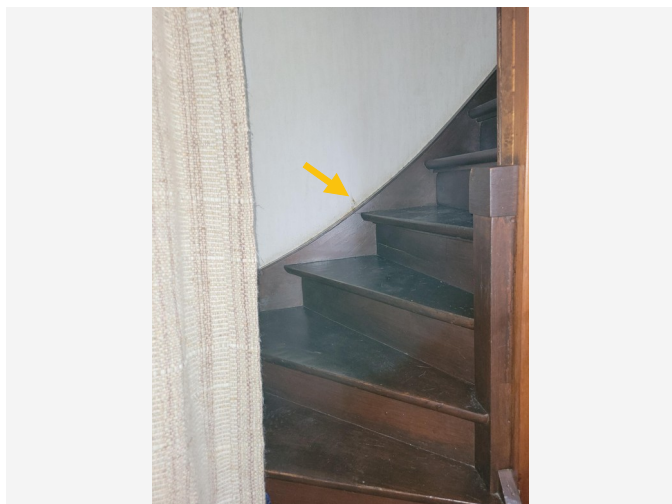
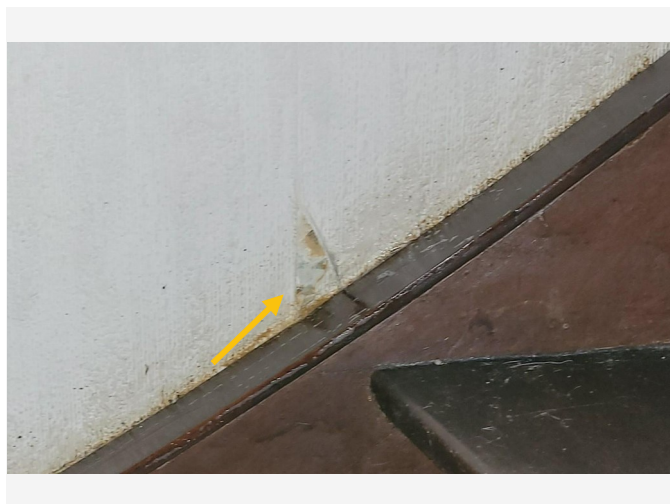
## Fiche 16: Pleisterwerk wanden

Geen asbest

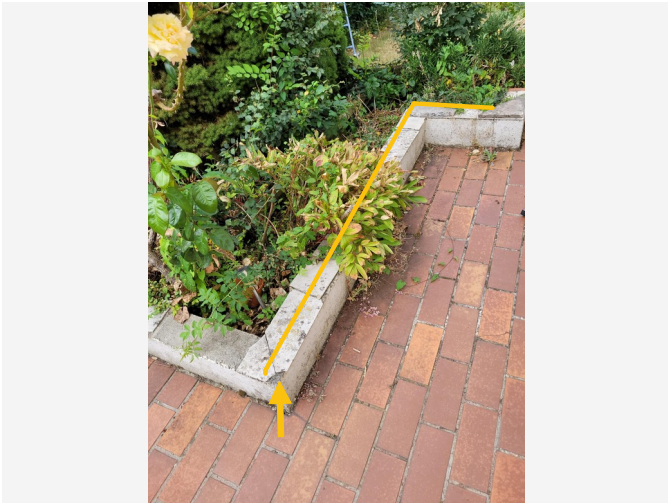
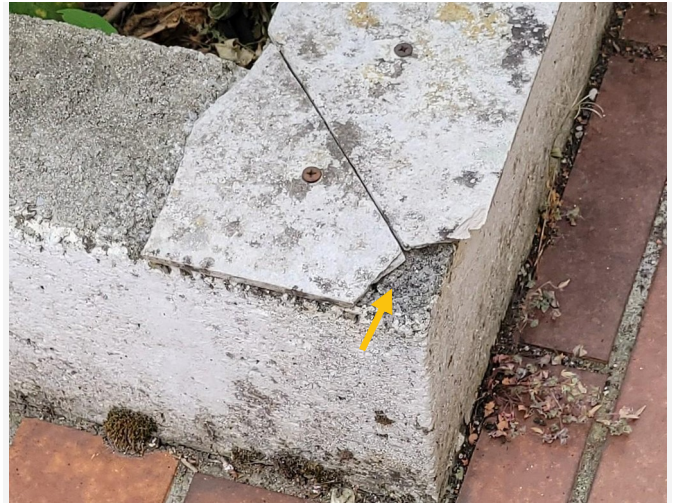
## Fiche 17: plaat tuinmuurtje

Geen asbest

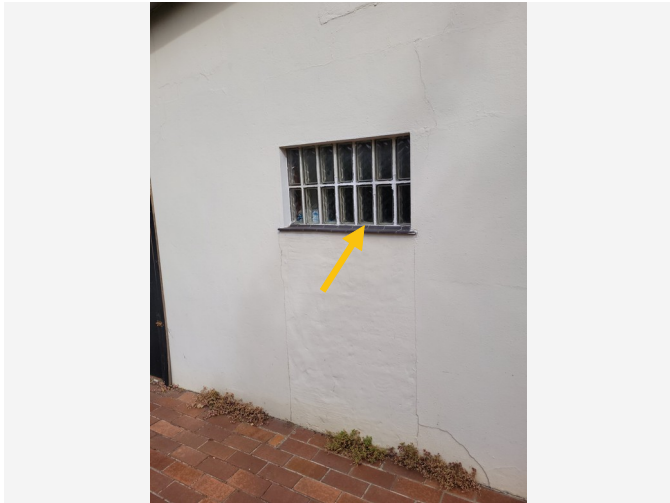
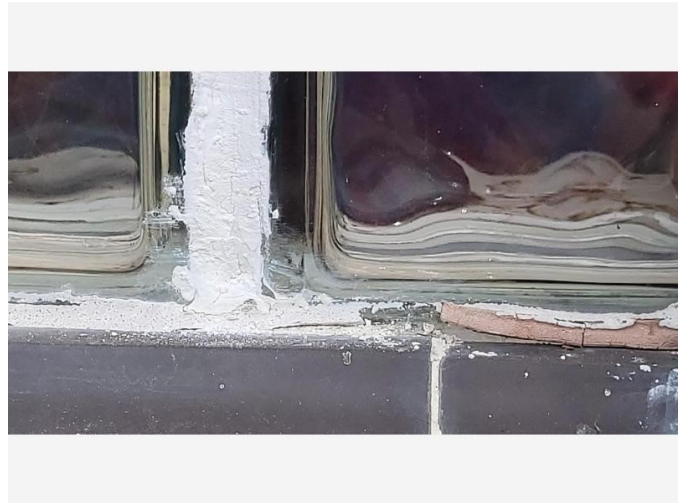
## Fiche 18: mastiek glasbouwstenen

Geen asbest

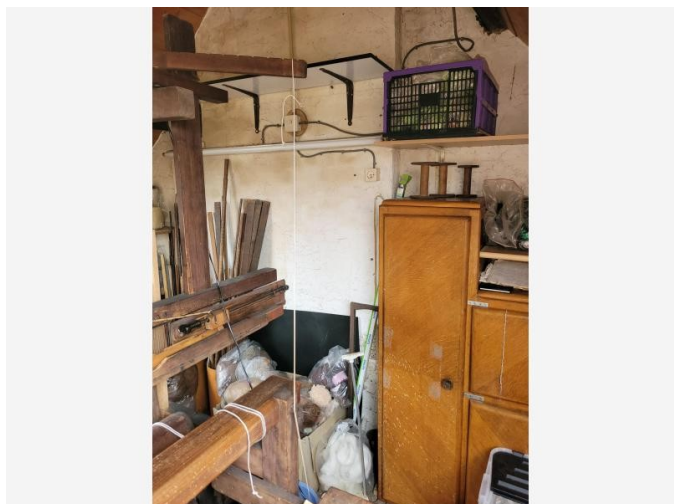
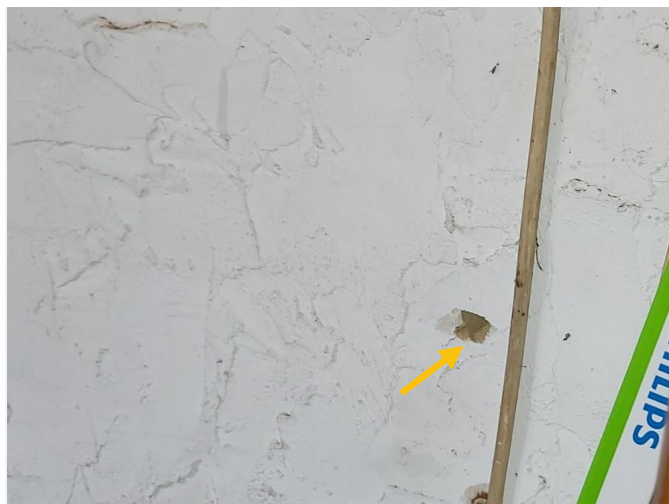
## Fiche 19: Pleisterwerk wanden zolder

Geen asbest
