# Asbestinventarisatetest

Burg. Rollierstraat 33, 9470 Denderleeuw

Attestnummer : 20250915-000057.000

**Niet-asbestveilig**

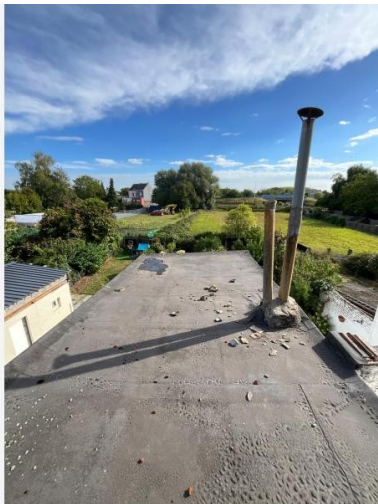
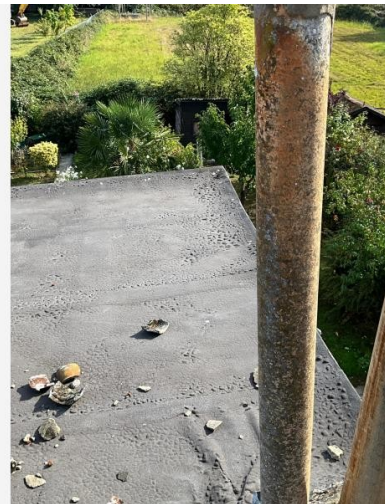
Het asbestmateriaal valt onder de mijlpaal van 2034.

| Eindbeoordeling materiaalrisico | Verhoogd materiaalrisico en/of verhoogde kans op vezelvrijgave |

| Asbestsoort (vezeltype) | Crocidoliet aanwezig |
| Toestand van het materiaal | Licht beschadigd, licht verweerd. Intact calciumsilicaatmateriaal of categorie III 'gebondenheid' |

| Opmerking | <p>Op het dak is een schouwbus aanwezig.</p> <p>De vermelde oppervlaktes, diktes en volumes betreffen een beredeneerde schatting. Er worden geen rechten verleend aan deze oppervlaktes/diktes/volumes.</p> |

- Verwijder dit asbestmateriaal zo snel mogelijk. Volg de toestand goed op.
- Voer bijkomende staalname(s) uit.

- Eenvoudige handelingen: mag via doe-het-zelf of door werknemer(s) met opleidingsattest eenvoudige handelingen  
EH via doe-het zelf De buis kan voorzichtig losgebeiteld worden , extra bevochtigen om stof te voorkomen  
Standaard dragen van de nodige wegwerp beschermingsmiddelen FFP 3 masker , handschoenen en tyvec CAT III type 5-6 , afwasbaar schoeisel Bij de gemeente/containerpark afsluitzakken halen om dubbel in te pakken , sluit luchtdicht af en breng naar het plaatselijk containerpark als hechtgebonden asbestafval. Voor hechtgebonden toepassingen: Bij verwijdering door doe-het-zelf moet men dit afval dubbel en luchtdicht verpakt aandielen bij het gemeentelijk recyclagepark. Men raadpleegt best op voorhand de voorwaarden van het recyclagepark. Zie ook link Zie <https://ovam.vlaanderen.be/wie-mag-wat-verwijderen>  
<https://ovam.vlaanderen.be/voorzorgsmaatregelen-bij-asbestverwijdering>

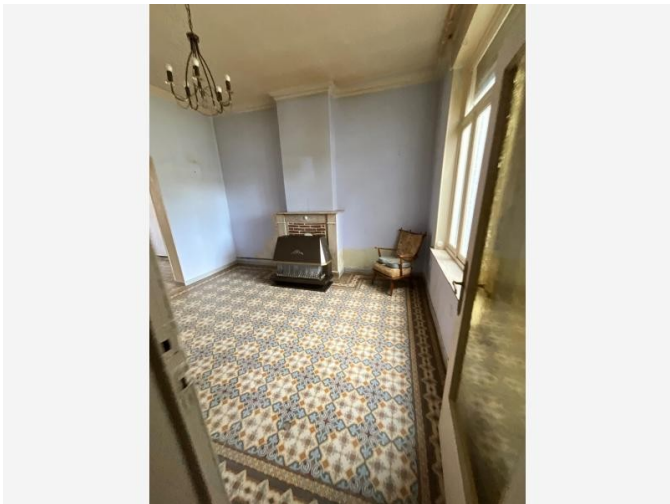
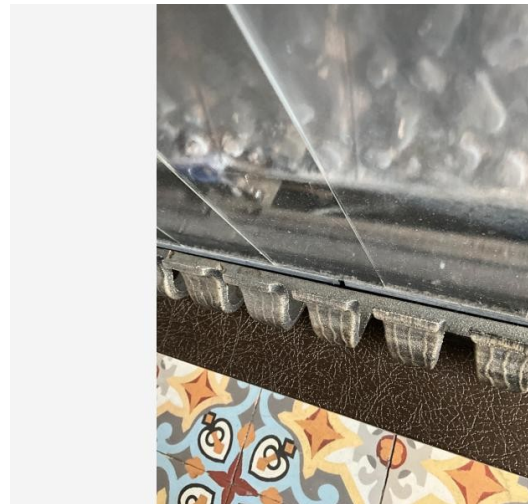
Het asbestmateriaal valt onder de mijlpaal van 2034.

vervang de asbestkoord bij onderhoudswerken, Activiteiten in een normaal gebruik die aanleiding kunnen geven tot blootstellingsrisico's :Enkel risico bij onderhoud van het toestel

| Eindbeoordeling materiaalrisico | Laag materiaalrisico en/of verlaagde kans op vezelvrijgave |

| Toestand van het materiaal | Matig beschadigd, matig verweerd |

| Opmerking | De koord is visueel vastgesteld als asbestverdacht, er werd geen monster genomen omw de dichting te behouden. |

- Zorg voor een veilig beheer. Vermijd het beschadigen van het asbestmateriaal. Controleer de toestand jaarlijks op wijzigingen.
- Voer bijkomende staalname(s) uit.

- Eenvoudige handelingen: mag via doe-het-zelf of door werknemer(s) met opleidingsattest eenvoudige handelingen  
EH via doe-het zelf :

Bij het verwijderen van asbestkoord komt relatief veel stof vrij , deze goed vochtig maken door verneveling , Standaard dragen van de nodige wegwerp beschermingsmiddelen FFP 3 masker , handschoenen en tyvec CAT III type 5-6 , afspoelbaar schoeisel Verpak de koord in dubbel plasticzak , sluit luchtdicht af. Voor niet-hechtgebonden toepassingen: Bij verwijdering door doe-het-zelf (opgelet: enkel toepasbaar bij beperkte hoeveelheden) kan dit asbestafval niet naar het recyclagepark. Dit afval moet dubbel en luchtdicht verpakt aangevend worden bij een categorie-I stortplaats, een geregistreerd asbestinzamelaar ([www.ovam.vlaanderen.be/asbestafval-afvoeren](http://www.ovam.vlaanderen.be/asbestafval-afvoeren)) of via een erkende asbestverwijderaar ([www.werk.belgie.be](http://www.werk.belgie.be) - Erkenningen). Zie ook link Zie <https://ovam.vlaanderen.be/wie-mag-wat-verwijderen>

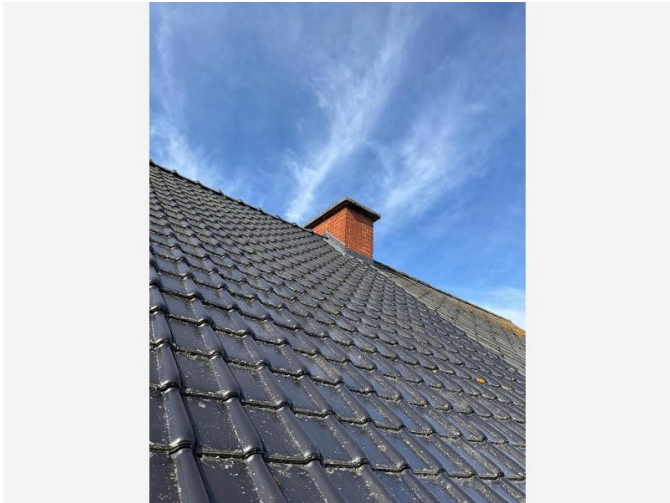
*Situeringsfoto*

**Reden:** Het te onderzoeken materiaal situeert zich hoger dan 3,50 m te rekenen vanaf een veilige ondergrond

**Uitleg van de asbestdeskundige:** Bij werken (dak of reiniging schouw) kan een stelling geplaatst worden, het is niet duidelijk of er asbestverdachte materialen aanwezig zijn in de schouw.

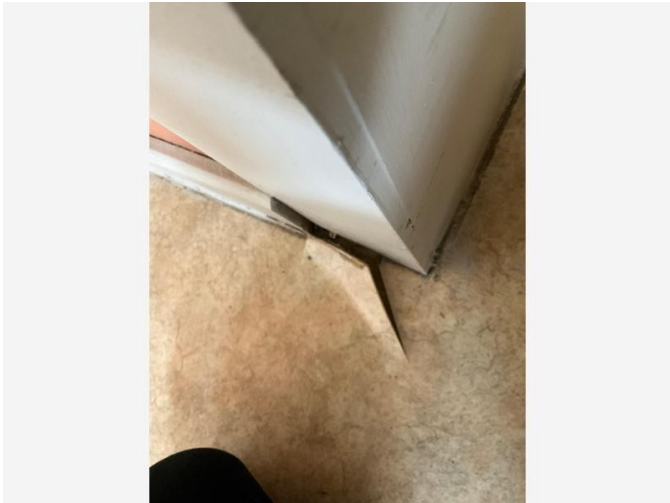
Vrije foto

Volgens expertise kunnen we deze vinyl als niet asbest verdacht beschouwen (soepel en flexibel van structuur.) (onderkant met jute/koord) Het is niet gekend wat eronder bevindt extra controle aangewezen bij vloer werken.

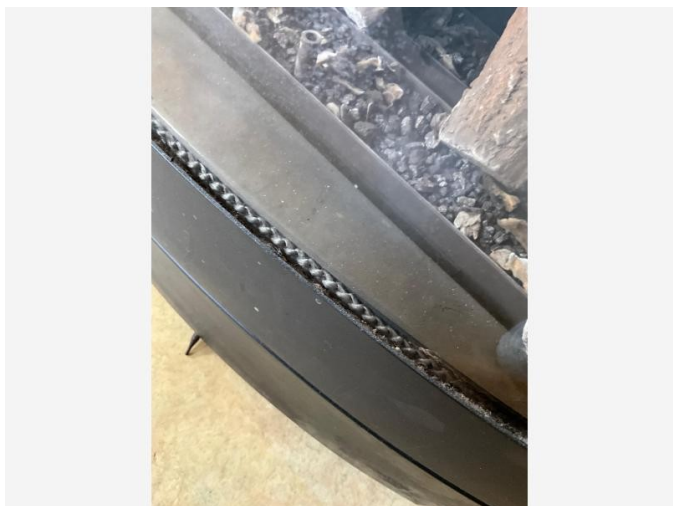
Vrije foto

de koord werd visueel herkend als een synthetische koord en is niet asbesthoudend.

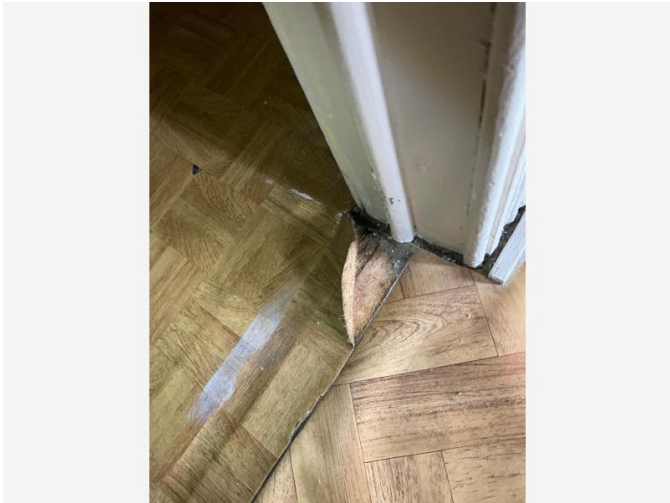
Vrije foto

Volgens expertise kunnen we deze vinyl als niet asbest verdacht beschouwen (soepel en flexibel van structuur.) (onderkant met jute/koord) Het is niet gekend wat eronder bevindt extra controle aangewezen bij vloer werken.

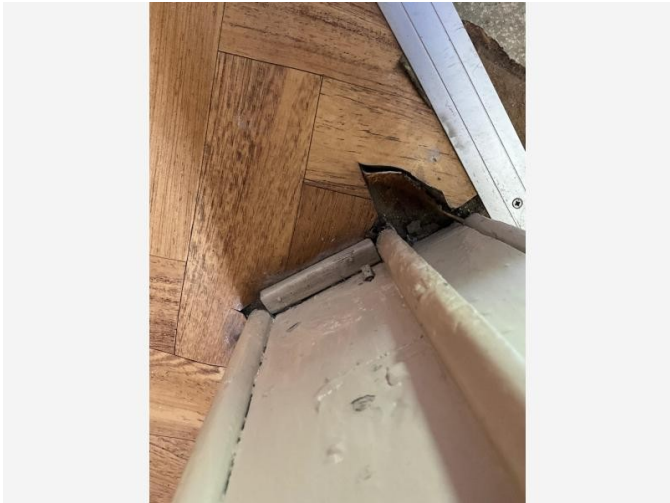
Vrije foto

Volgens expertise kunnen we deze vinyl als niet asbest verdacht beschouwen (soepel en flexibel van structuur.) (onderkant met jute/koord) Het is niet gekend wat eronder bevindt extra controle aangewezen bij vloer werken.

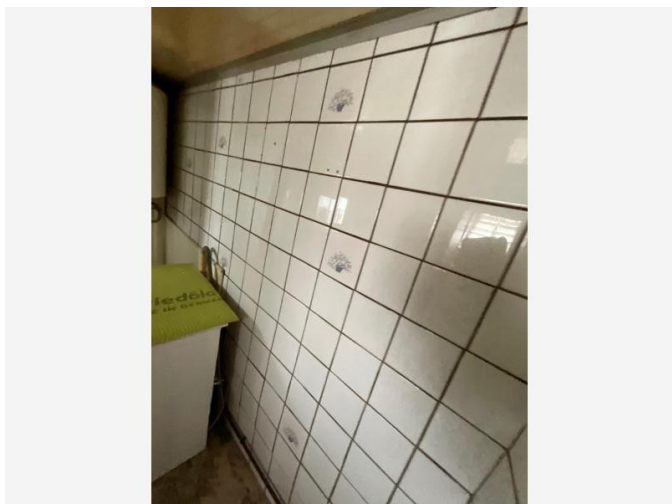
Vrije foto

In het inspectieprotocol is een monsternamen van tegellijm verplicht om dit te identificeren als niet-asbesthoudend. Er waren geen facturen ter beschikking die bevestigen dat de tegels na 2001 waren geplaatst. Er waren geen bestaande beschadigingen aan de wandtegels om de lijm voldoende te kunnen inspecteren. Om dit af te toetsen is het aangewezen om bij eventuele renovatiewerken aan de tegels verder onderzoek/staalname te laten uitvoeren ter controle.

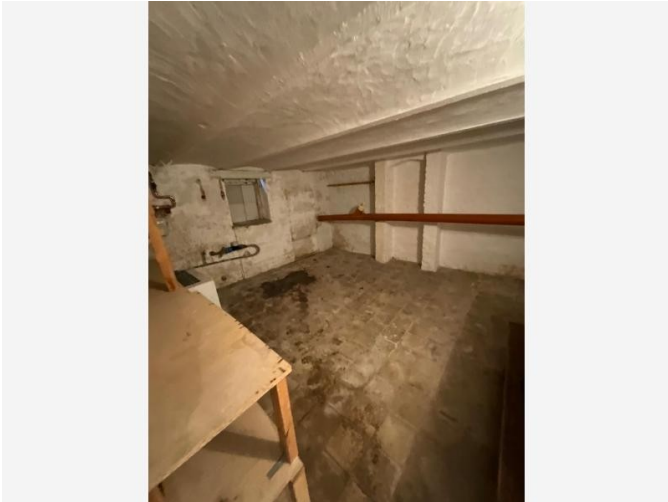
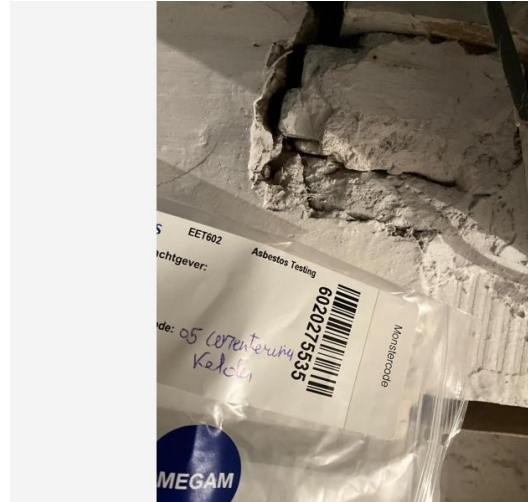
## Fiche 10: Cementering kelder binnentoepassing (met staalname)

Geen asbest

| # | Type | Referentie | Resultaat |
|---|---|---|---|
| 10.1 | Mengmonster | 05 | Geen asbest |

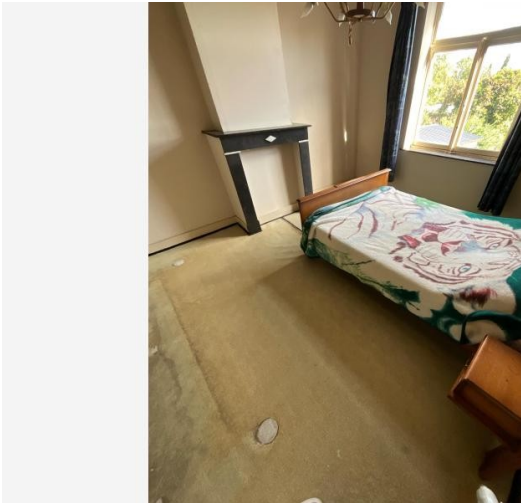
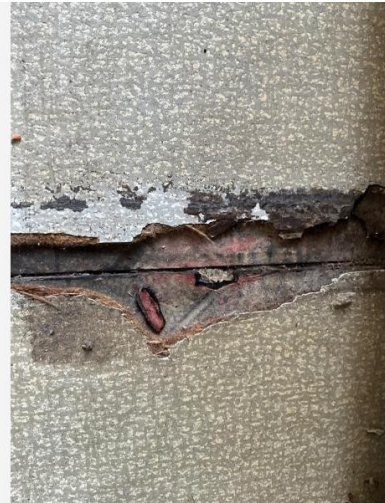
## Fiche 11: Vinylvloer met kartonlaag

Geen asbest

| # | Type | Referentie | Resultaat |
|---|---|---|---|
| 11.1 | Puntmonster | 06 | Geen asbest |

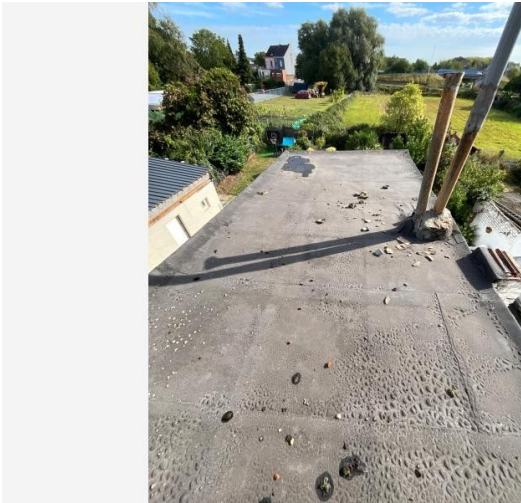
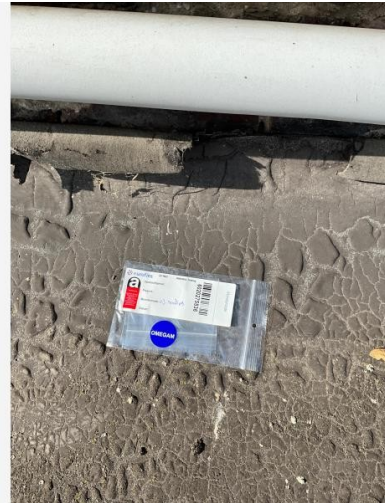
## Fiche 12: Roofing (met staalname)

Geen asbest

| # | Type | Referentie | Resultaat |
|---|---|---|---|
| 12.1 | Puntmonster | 03 | Geen asbest |

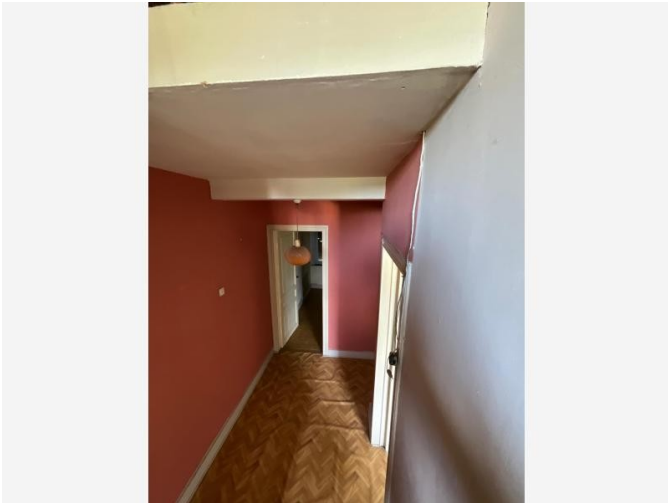
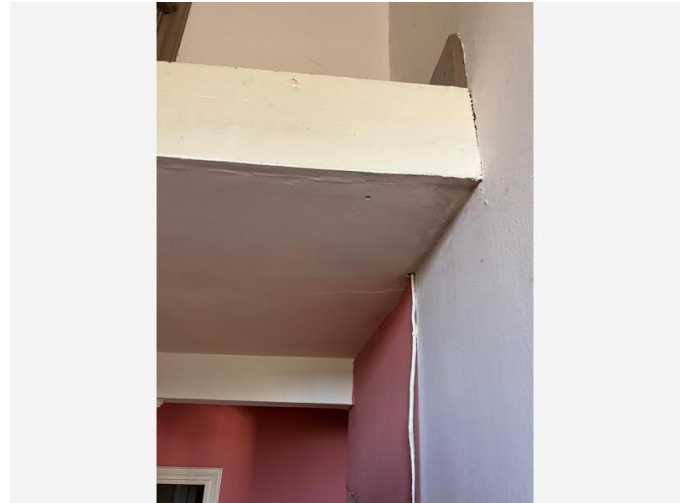
## Fiche 13: Plafondpleister

Geen asbest

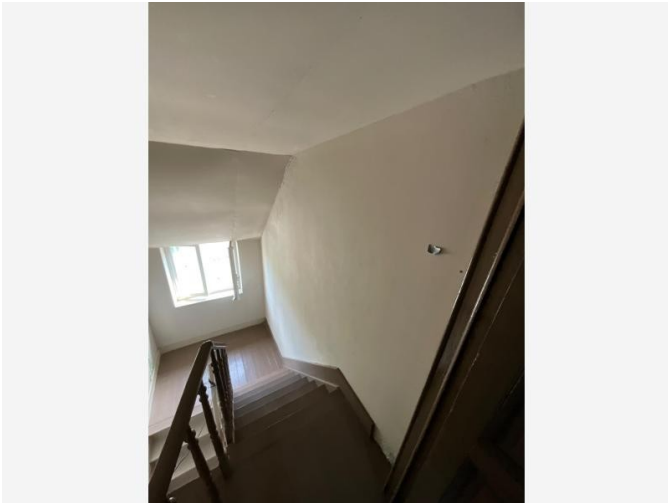
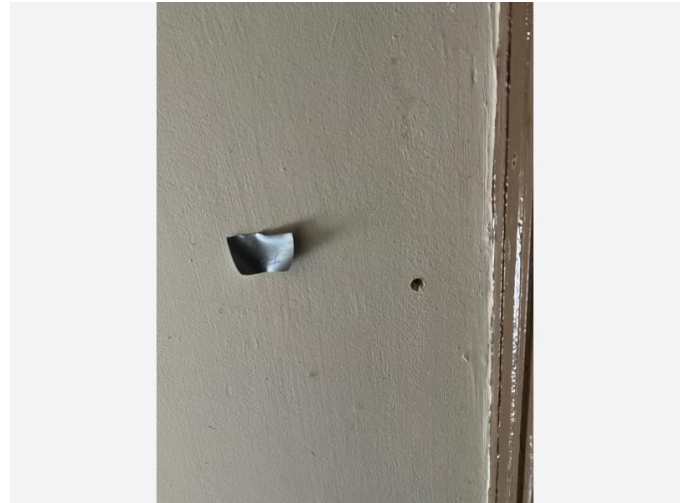
## Fiche 14: Muurpleister

Geen asbest

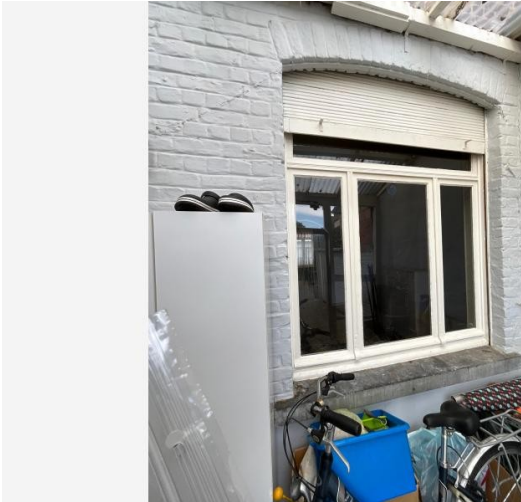
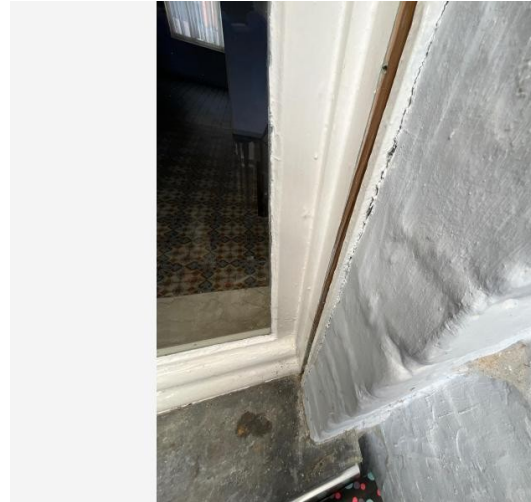
## Fiche 15: Kit kozijn-raam (met staalname) houten raam

Geen asbest
