# Asbestinventarisatetest

Martelarenstraat 12, 3970 Leopoldsburg

Attestnummer : 20250903-000237.000

Uitgegeven op : 03.09.2025

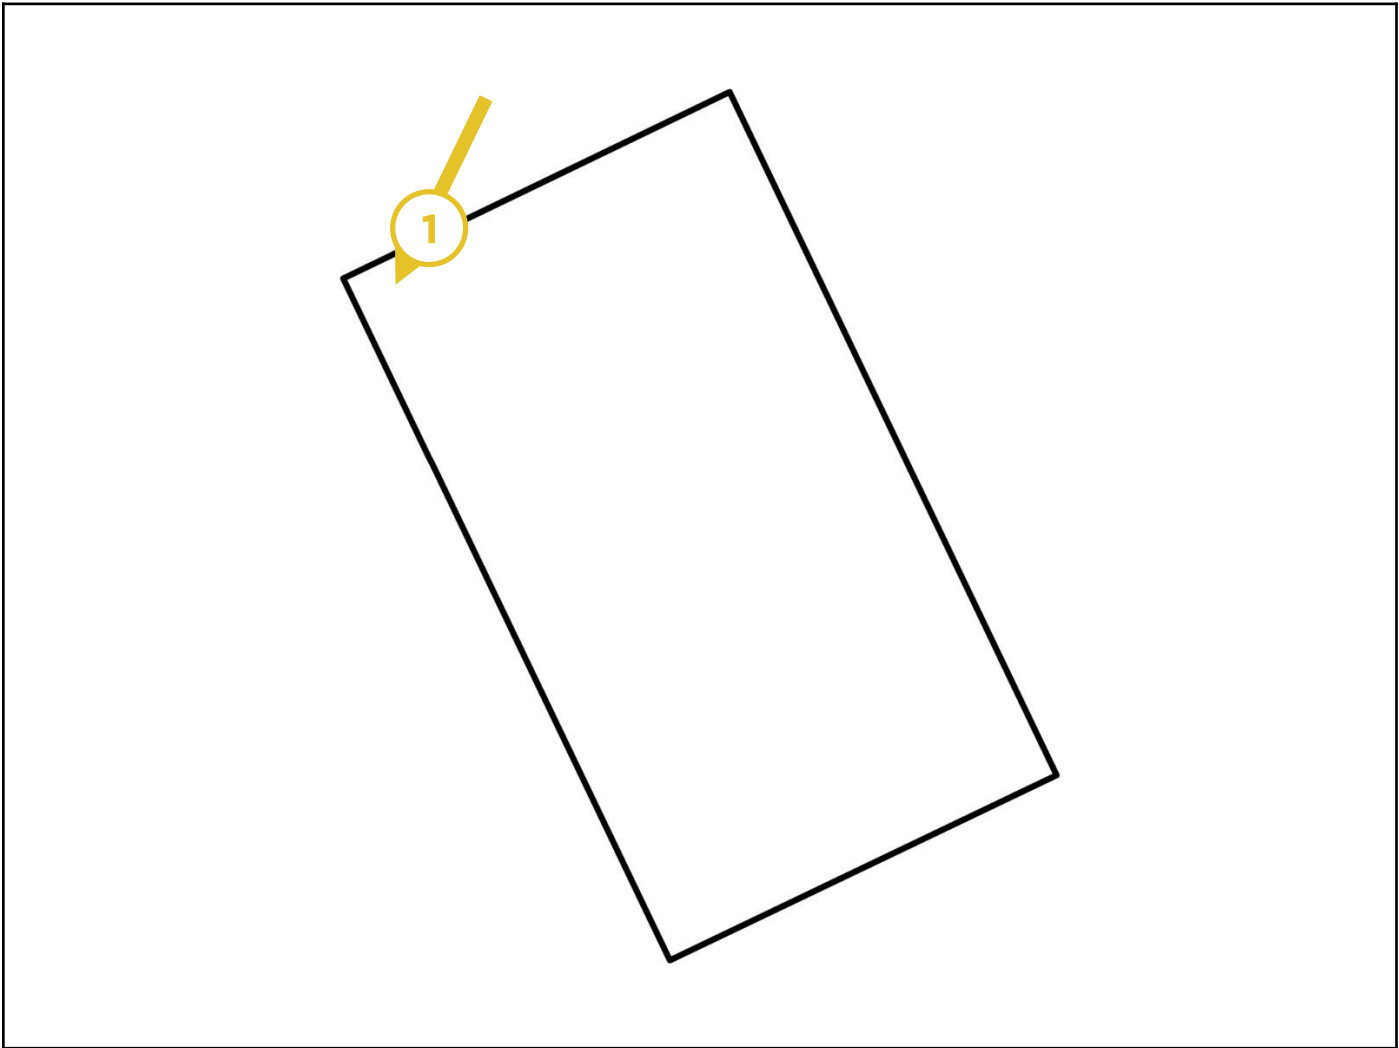
# Plan 3.1: Garage plan

| Beschrijving | Type | Actie |
|---|---|---|
| 1. Schouwpijp garage | Asbestmateriaal | Zorgvuldig beheren |

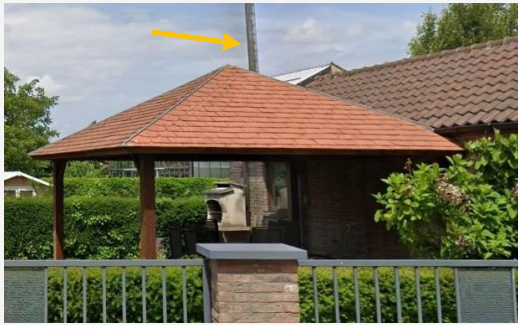
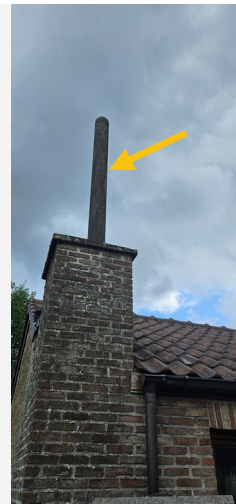
Overzichtsfoto

Detailfoto

Het asbestmateriaal valt onder de mijlpaal van 2040.

| Eindbeoordeling materiaalrisico | Laag materiaalrisico en/of verlaagde kans op vezelvrijgave |

| Gebondenheid | Categorie 1: hechtgebonden in oorsprong |
| Asbestsoort (vezeltype) | Crocidoliet aanwezig |
| Asbestconcentratie | Laag (< 50%) |
| Afschermingsgraad van het gehele materiaal | Geheel of deels vrij aan de buitenlucht |
| Toestand van het materiaal | Licht beschadigd, licht verweerd. Intact calciumsilicaatmateriaal of categorie III 'gebondenheid' |

| Beschrijving | Schouwpijp garage |
| Opmerking | <p>De schouwpijp is langs binnen niet bereikbaar of zichtbaar. Is volledig dichtgemetseld in de garage en ingesloten.</p> <p>De pijp zelf in contact met enkel buitenlucht is (asbest) verdacht, gezien het bouwjaar van de woning. Dit kan enkel met een staalname uitgesloten worden.</p> |

- Zorg voor een veilig beheer. Vermijd het beschadigen van het asbestmateriaal. Controleer de toestand jaarlijks op wijzigingen.

- Eenvoudige handelingen: mag via doe-het-zelf of door werknemer(s) met opleidingsattest eenvoudige handelingen  
Kan in gehele stukken verwijderd worden mits toepassing techniek eenvoudige handelingen (gebruik PBM's)

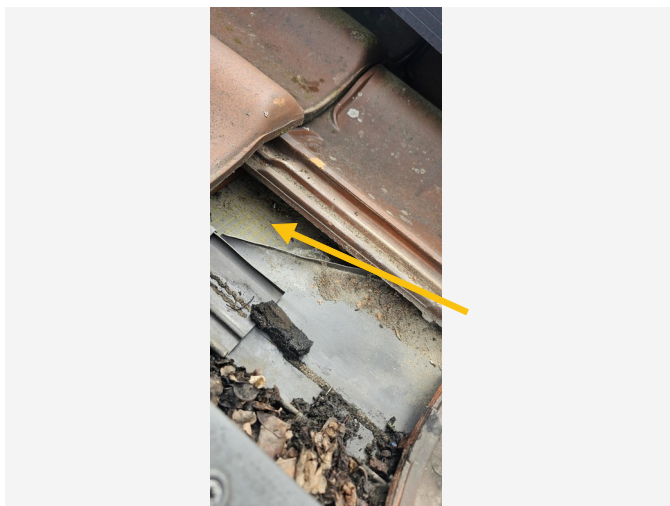
In de garage is er geen onderdak en het hoofdgebouw een doek (kunststof)

Geen verdachte materialen, langs binnen geen inspectie kunnen doen enkel langs buiten via het veluxraam een dakpan kunnen tillen en inspecteren.

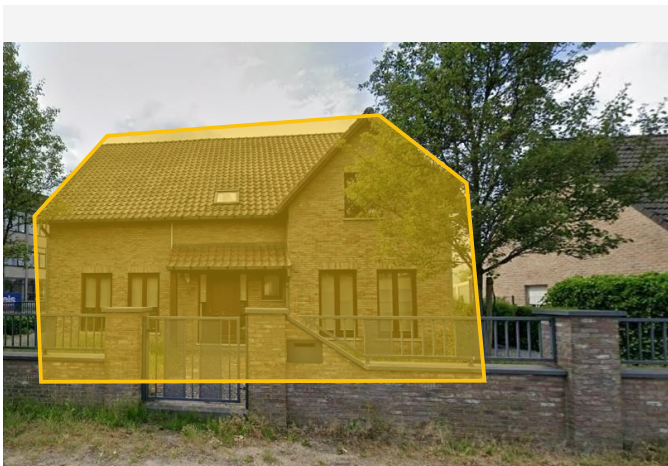
Tijdens de inspectie heb ik geen waarneembare asbestverdachte materialen waargenomen waarvan monsternamen laboanalyse verplicht zijn om dit als niet-asbesthoudend te beschouwen:

- Platen type “Pical”, asbestboard (bijv. onder een vals plafond of achter een gyprocwand/plafond)
- Zwarte lijmlaag onder een andere toepassing die niet verdacht is.
- Bitumen, roofing, teer onder een andere toepassing die niet verdacht is.
- Sproeiingen, bevolking (ingesloten of onder een andere niet verdachte toepassing)
- Thermisch isolerend materiaal (bijvoorbeeld in een volledig hermetisch afgesloten installaties/ruimten)
- Tegellijm faience in goede staat (niet in de mogelijkheid om steekname te doen).

Vermits dit om een niet-destructief onderzoek gaat en de opbouw van de materialen niet altijd kunnen (ondanks de inspanningen volgens het inspectieprotocol) achterhaald worden, dienen bovenstaande materialen bij waarneming/ontdekking onderzocht te worden mbv een monsternamen.

Let op, bij afbraak of bouwwerkzaamheden een destructief onderzoek aangeraden. Dit omdat een niet-destructief onderzoek eerder bedoeld is om de risico's van asbest bij normaal gebruik in kaart te brengen. Dus kunnen er nog (meer) asbesttoepassingen in de gebouwen zijn die tijdens het plaatsbezoek niet zichtbaar waren.

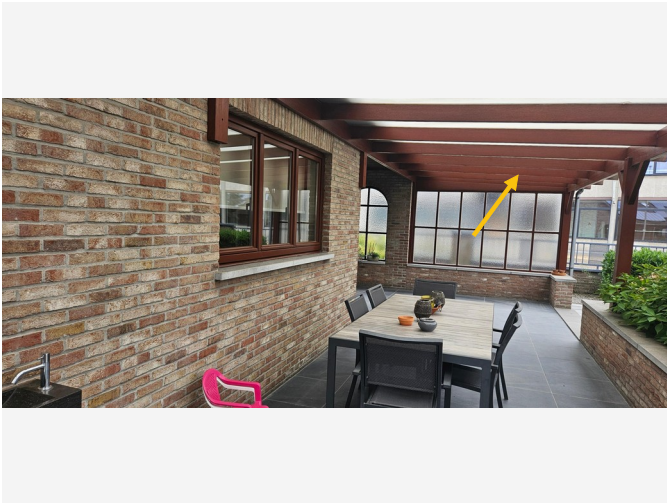
Geen verdachte materialen

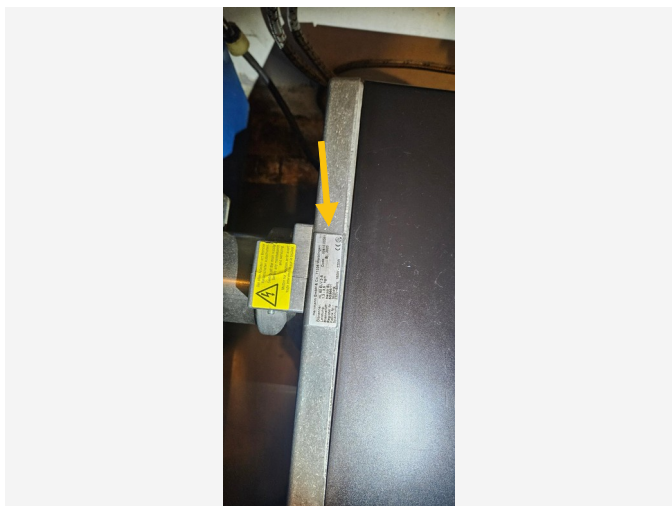
De dichtingen en gebruikte materialen zijn niet verdacht owv het bouwjaar (brander). Kenplaat kunnen lezen : bouwjaar 2020

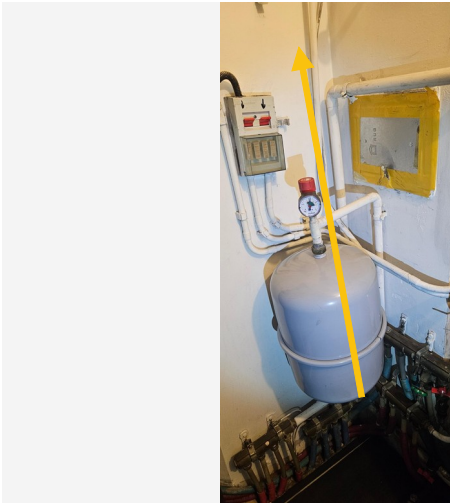
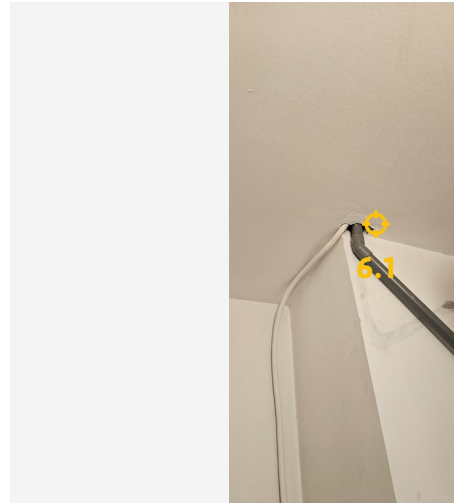
## Fiche 6: Pleisterwerk plafond

Geen asbest

| # | Type | Referentie | Resultaat |
|---|---|---|---|
| 6.1 | Mengmonster | Msnr.2 Pleisterwerk plafond | Geen asbest |

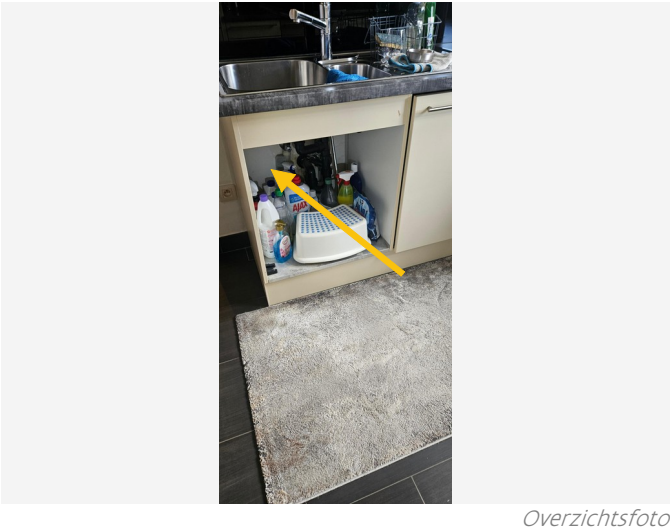
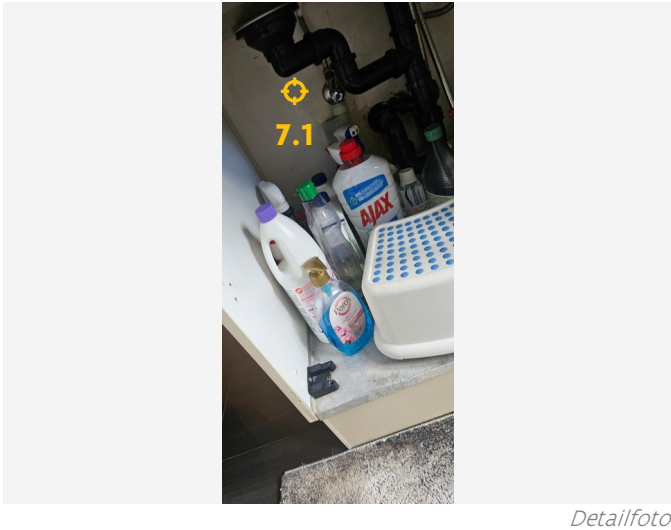
Geen asbest

| # | Type | Referentie | Resultaat |
|---|---|---|---|
| 7.1 | Mengmonster | Msnr.1 Pleisterwerk wanden | Geen asbest |
