# Asbestinventarisatetest

Kennedylaan (President) 54, 1800 Vilvoorde

Attestnummer : **20250910-000175.000**

Uitgegeven op : **10.09.2025**

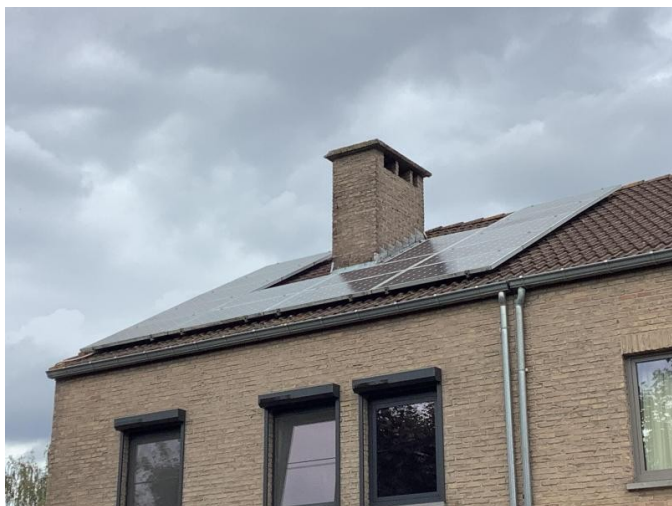
*Situeringsfoto*

**Reden:** Het te onderzoeken materiaal situeert zich hoger dan 3,50 m te rekenen vanaf een veilige ondergrond

**Uitleg van de asbestdeskundige:** Binnenzijde onmogelijk te onderzoeken, mogelijks zijn hier asbesthoudende materialen aanwezig.

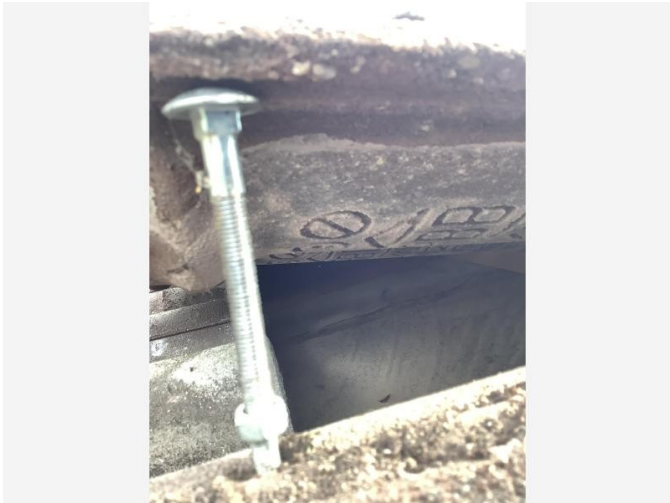
Geen onderdak aanwezig.

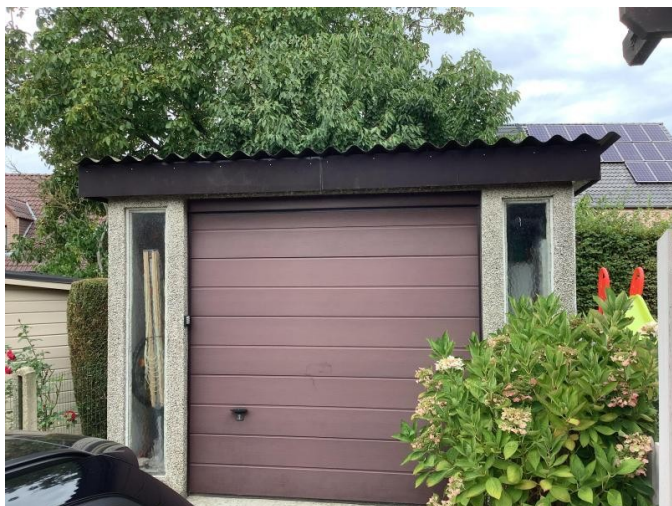
Geen asbestverdachte materialen waargenomen, dak bestaat uit plastieken golfplaten.

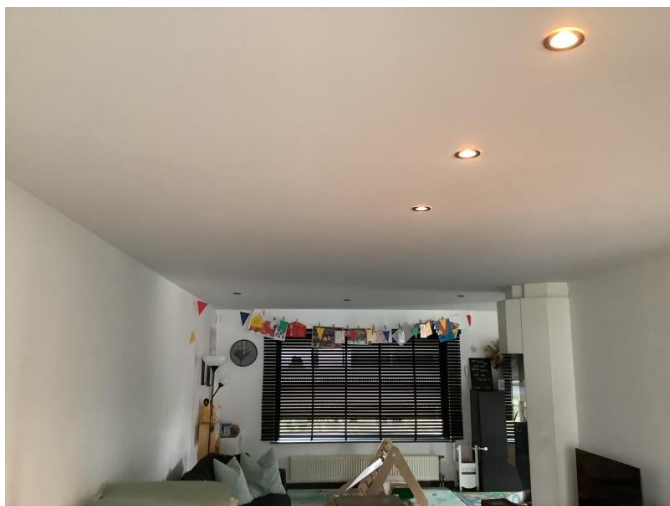
Alle plafonds zijn valse plafonds, Spanplafonds.

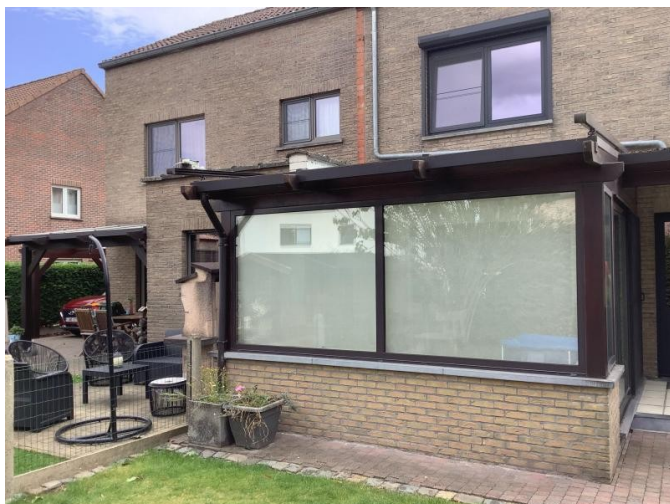
Geen asbestverdachte materialen waargenomen.

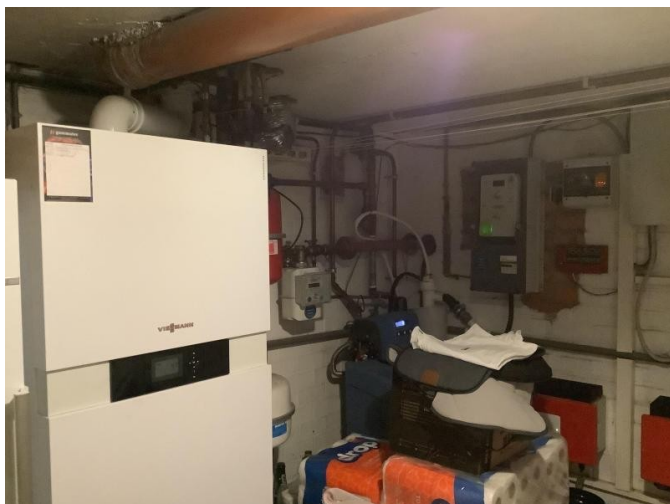
Geen asbestverdachte materialen waargenomen.

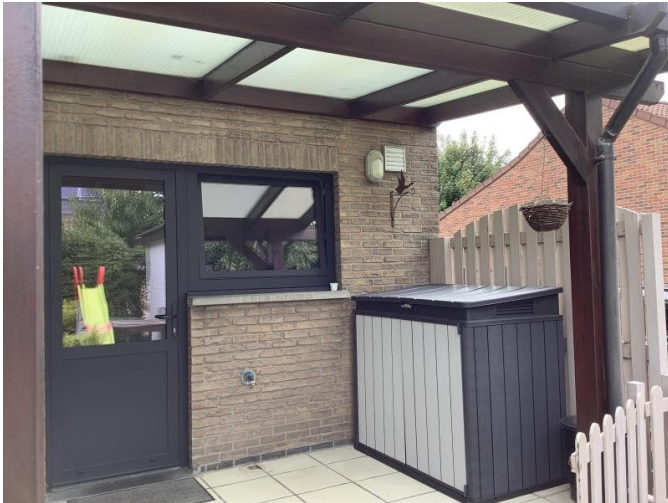
Geen asbestverdachte materialen waargenomen

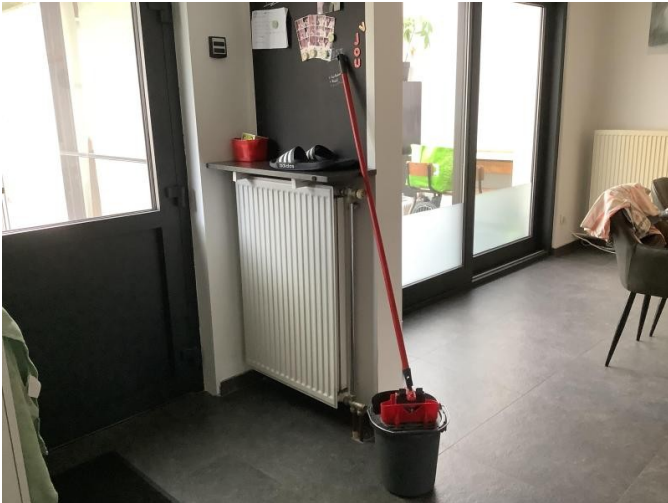
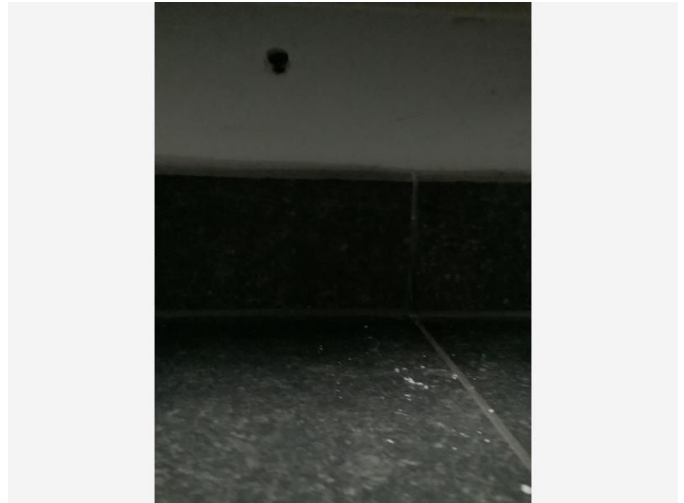
## Fiche 8: Binnenmuren pleister

Geen asbest

| # | Type | Referentie | Resultaat |
|---|---|---|---|
| 8.1 | Mengmonster | 51074/01 | Geen asbest |
