# Asbestinventarisatetest

Franklin Rooseveltlaan 18, 8790 Waregem

# Voorbeeldattest

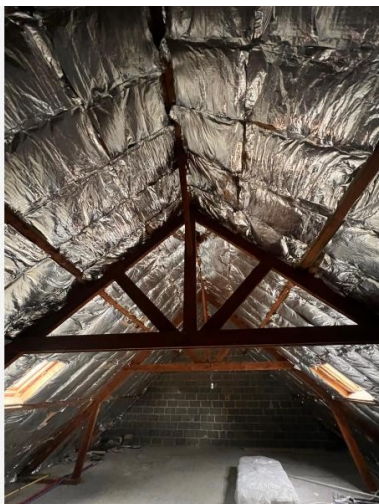
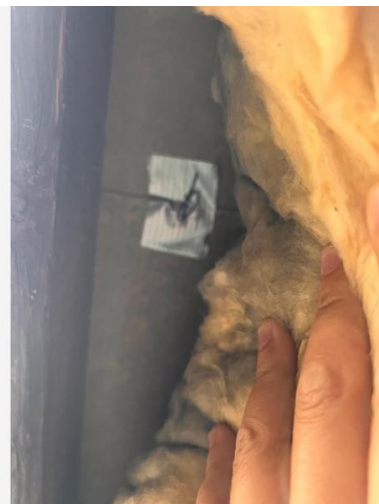
Het asbestmateriaal valt onder de mijlpaal van 2040.

Zorgvuldig beheren

| Eindbeoordeling materiaalrisico | Zeer laag materiaalrisico en/of zeer lage kans op vezelvrijgave |

| Gebondenheid | Categorie 1: hechtgebonden in oorsprong |
| Asbestsoort (vezeltype) | Alleen chrysotiel |
| Asbestconcentratie | Laag (< 50%) |
| Toestand van het materiaal | Onbeschadigd, niet verweerd |

| # | Type | Referentie | Resultaat |
|---|---|---|---|
| 1.1 | Puntmonster | 6 | Chrysotiel |

| Beschrijving | Onderdak type Menuiserie |
| Asbestmateriaal | Plaat, paneel, tablet - Type Menuiserie |
| Hoeveelheid (oppervlakte - dikte - aantal) | <ul style="list-style-type: none"><li>• 135,00 m<sup>2</sup> - 1,00 cm - 1 stuk</li></ul> |

- Zorg voor een veilig beheer. Vermijd het beschadigen van het asbestmateriaal. Controleer de toestand jaarlijks op wijzigingen.

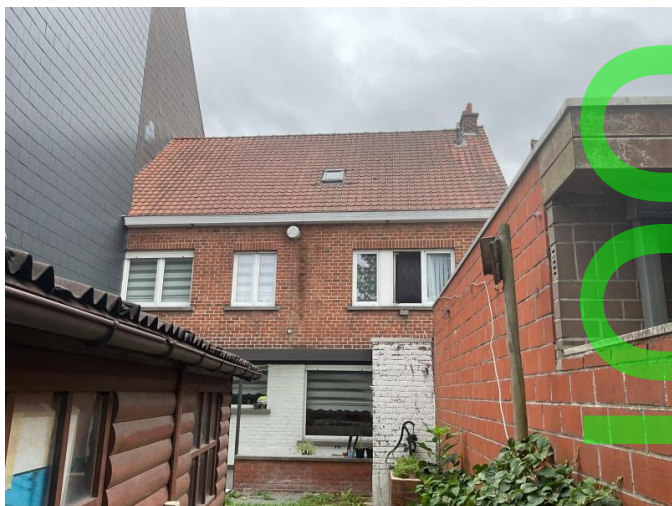
Situeringsfoto

**Reden:** Het te onderzoeken materiaal situeert zich hoger dan 3,50 m te rekenen vanaf een veilige ondergrond

**Uitleg van de asbestdeskundige:** De schouw bevat binnenin mogelijk een asbestcement rookgaskanaal. Laat dit onderzoeken bij eventuele werken.

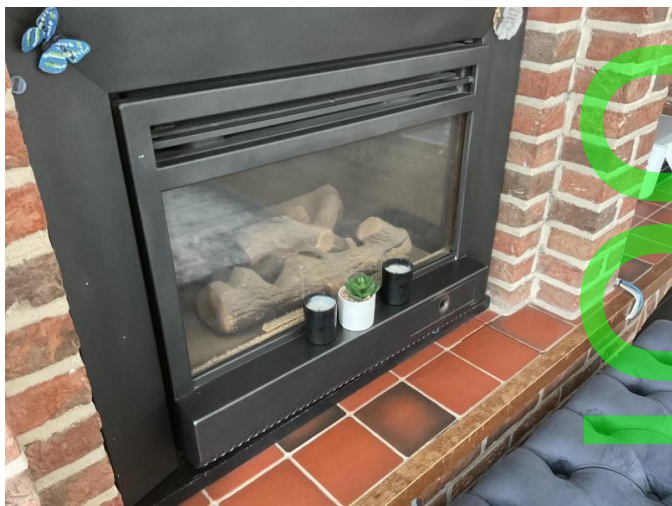
Niet-asbestverdachte koord in de kachel.

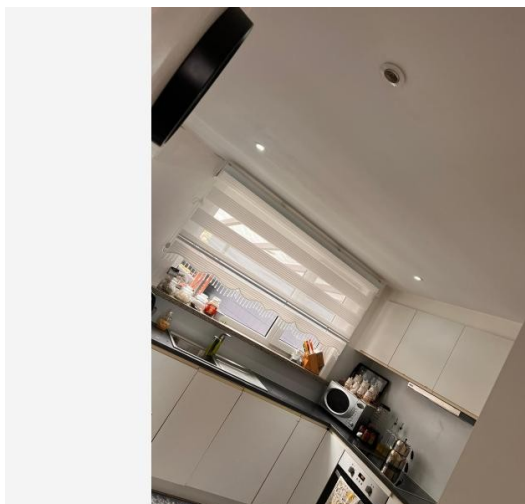
De plafonds werden afgewerkt met niet-asbestverdachte voorzetpanelen die inspectie van de bedekte structuur (opbouw, pleisterwerk) verhinderen.

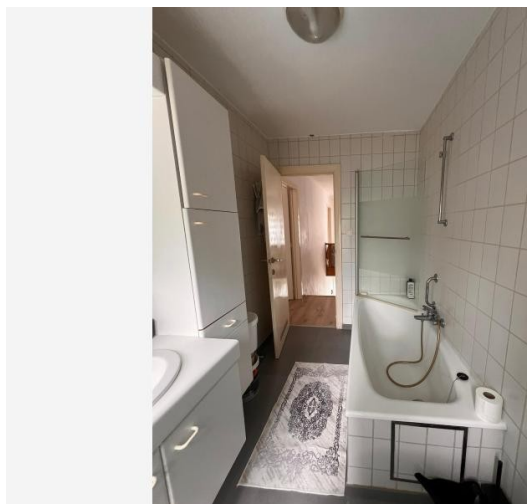
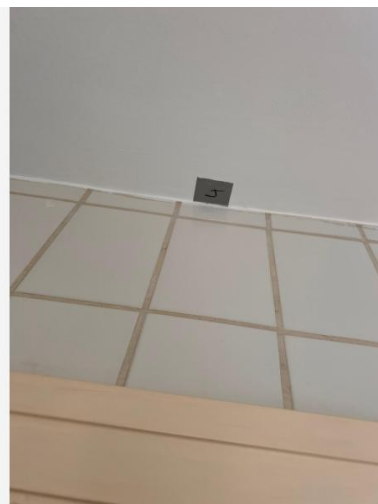
Geen asbest

| # | Type | Referentie | Resultaat |
|---|---|---|---|
| 6.1 | Mengmonster | 3 | Geen asbest |

| Beschrijving | Pleisterwerk wanden +1 droog, nat, circ |

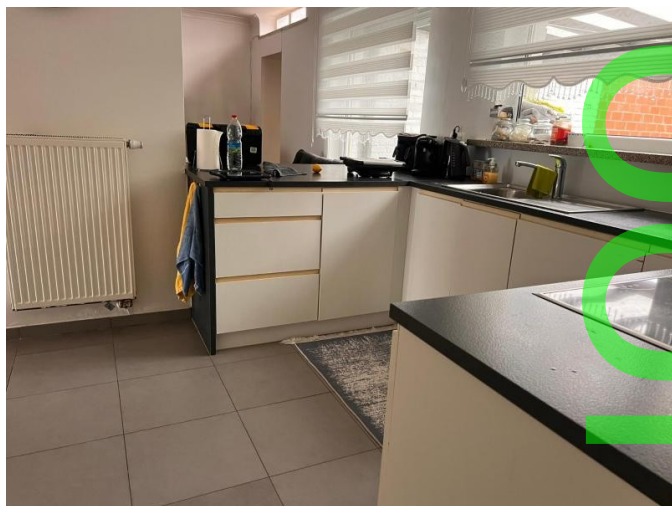
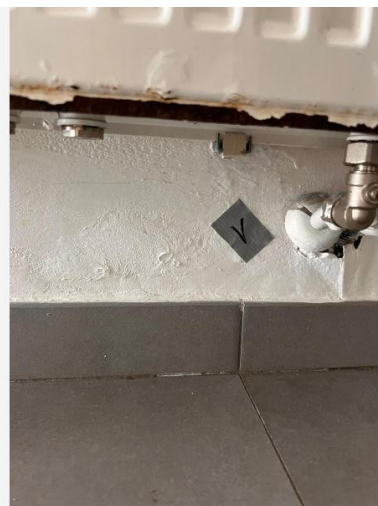
Geen asbest

| # | Type | Referentie | Resultaat |
|---|---|---|---|
| 7.1 | Mengmonster | 1 | Geen asbest |

| Beschrijving | Pleisterwerk wanden GLV droog, nat, circ |

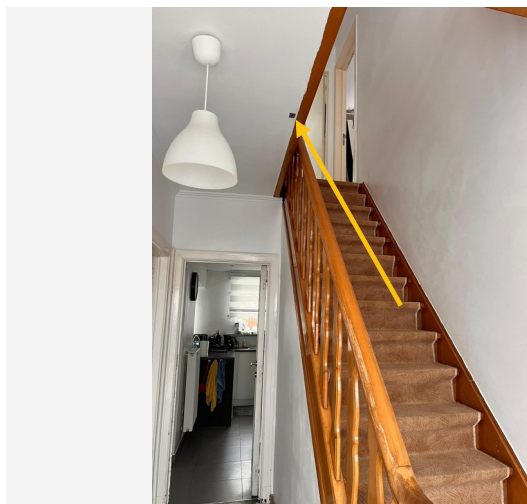
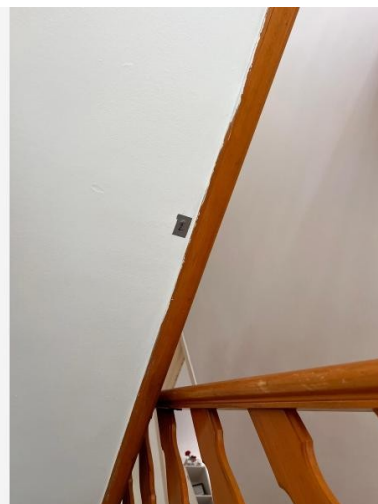
Geen asbest

| # | Type | Referentie | Resultaat |
|---|---|---|---|
| 8.1 | Mengmonster | 2 | Geen asbest |

| Beschrijving | Pleisterwerk plafonds GLV droog, nat, circ |

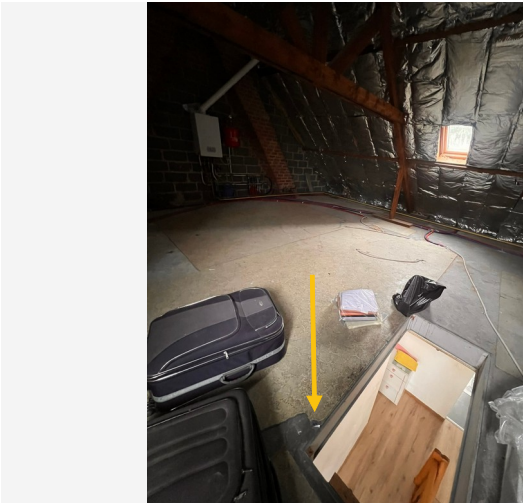
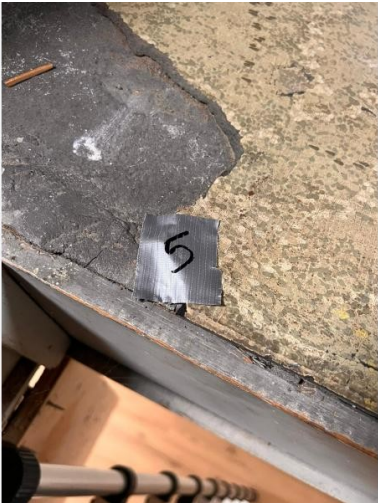
Geen asbest

| # | Type | Referentie | Resultaat |
|---|---|---|---|
| 9.1 | Puntmonster | 5 | Geen asbest |

| Beschrijving | Vinyl |
