# Asbestinventarisatetest

Borgtstraat 16/0001, 1850 Grimbergen

Attestnummer : 20250709-000441.000

Uitgegeven op : 09.07.2025

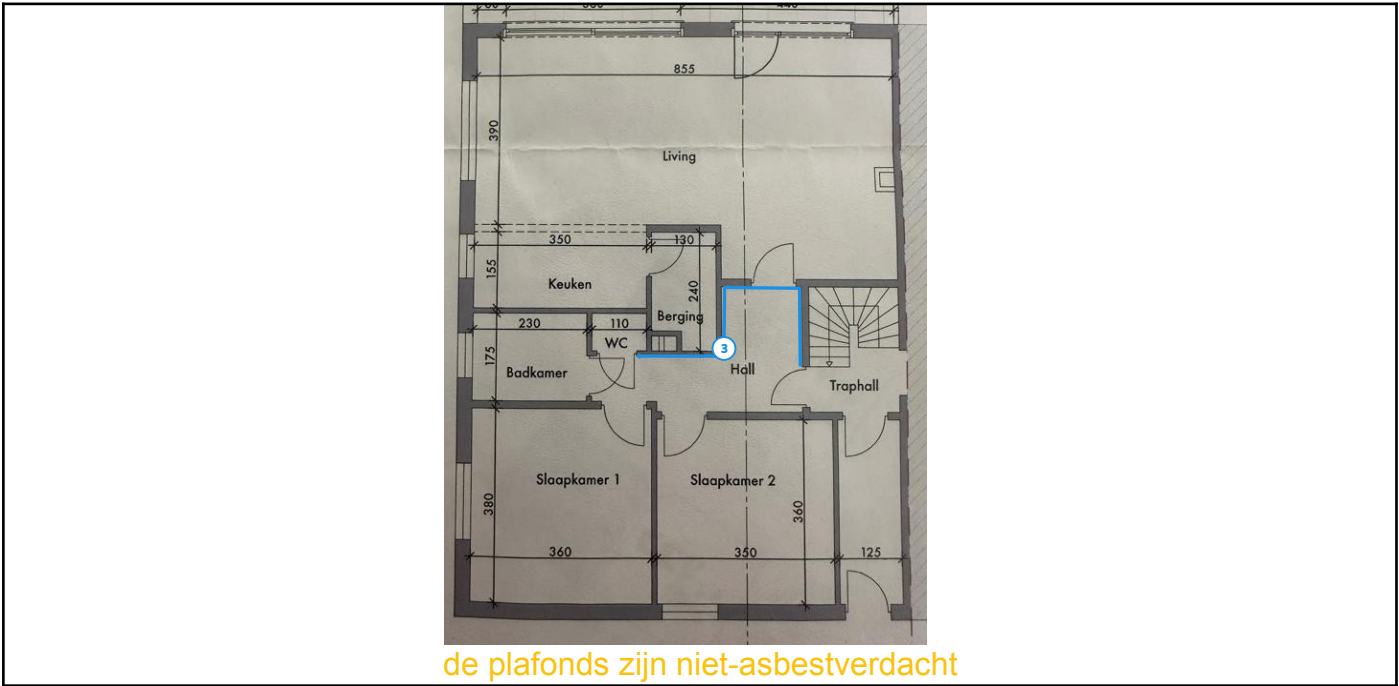
# Plan 1.1: Appartement

| Beschrijving | Type | Actie |
|---|---|---|
| 2. Plafonds | Advies | - |
| 3. Pleisterwerk muren | Geen asbest | - |

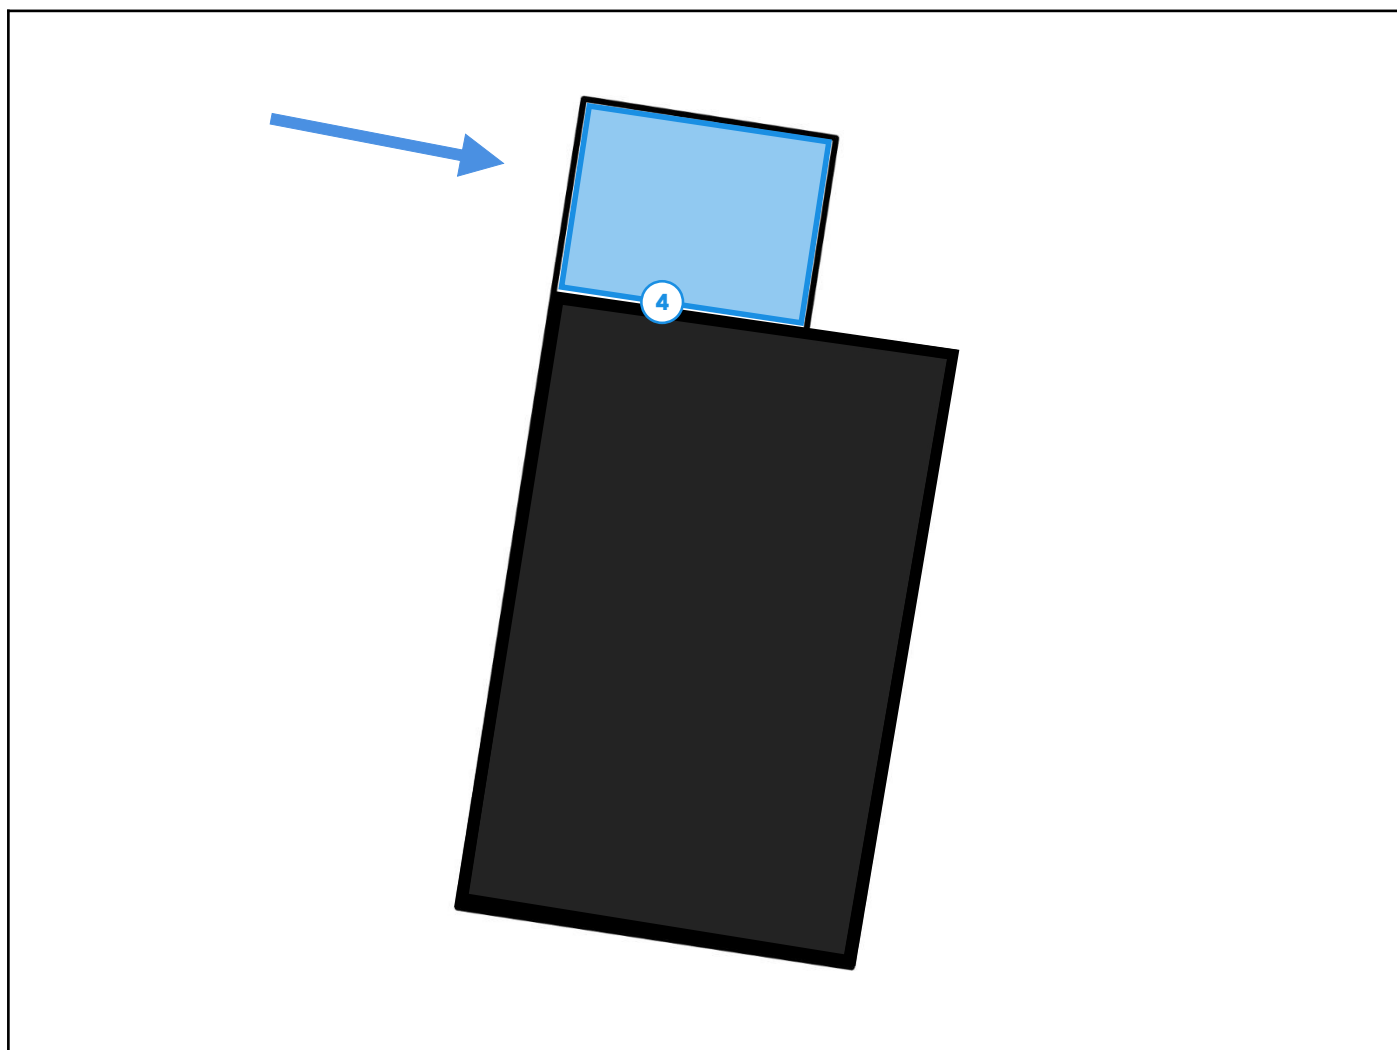
## Plan 2.1: Carport - bovenaanzicht

| Beschrijving | Type | Actie |
|---|---|---|
| 4. Golfplaten dak carport | Geen asbest | - |

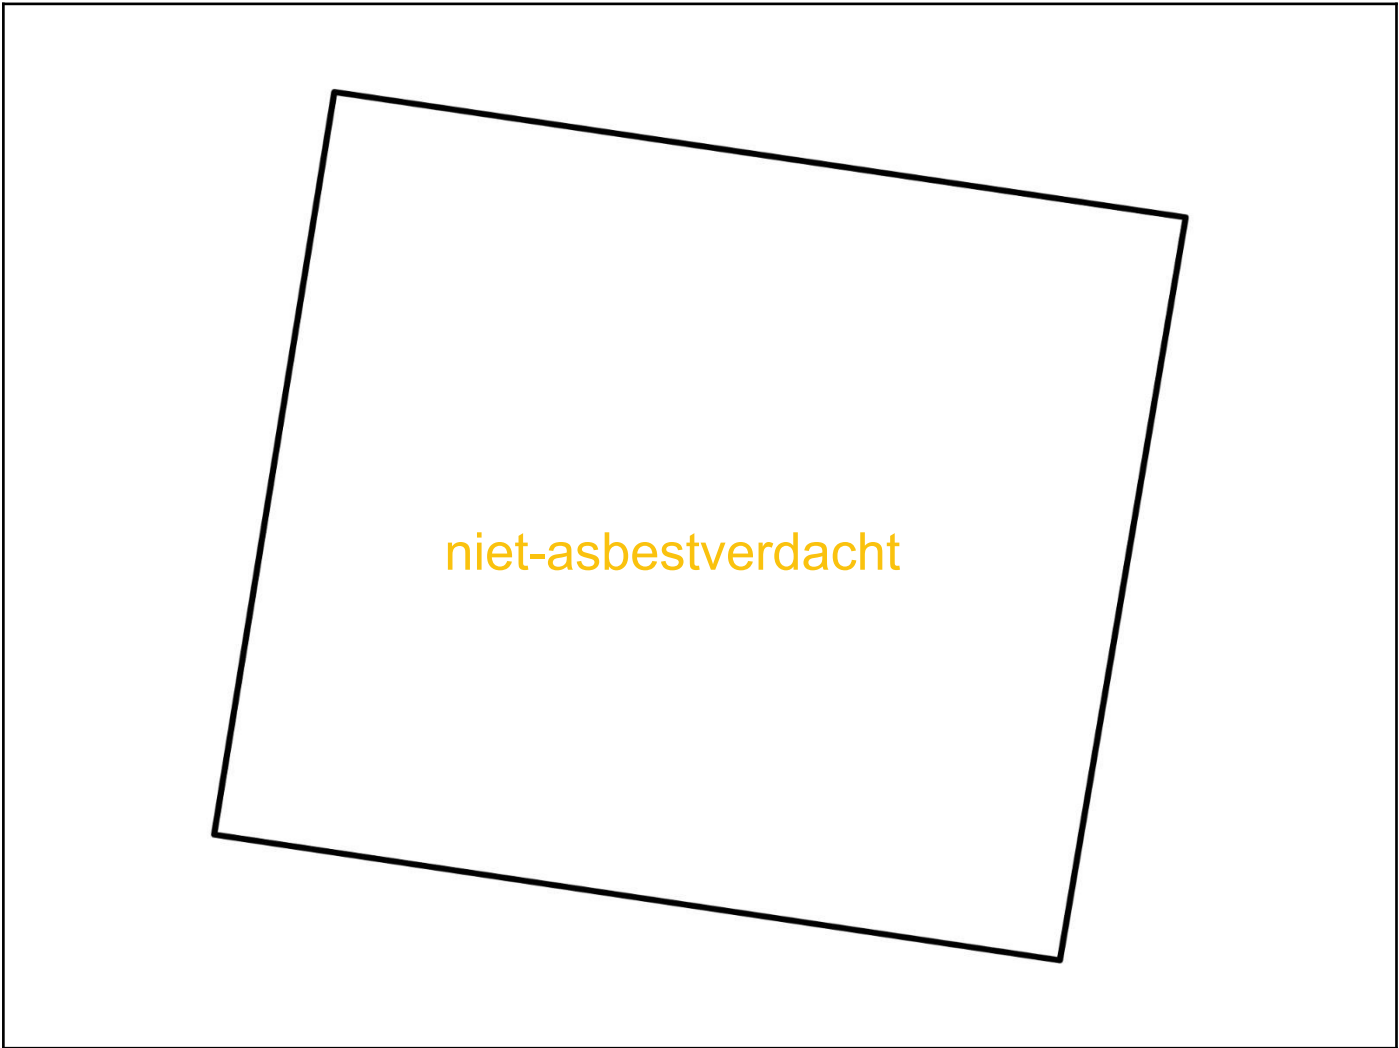
### Plan 3.1: Bovenaanzicht

| Beschrijving | Type | Actie |
|---|---|---|
| 1. Tuinhuis | Advies | - |

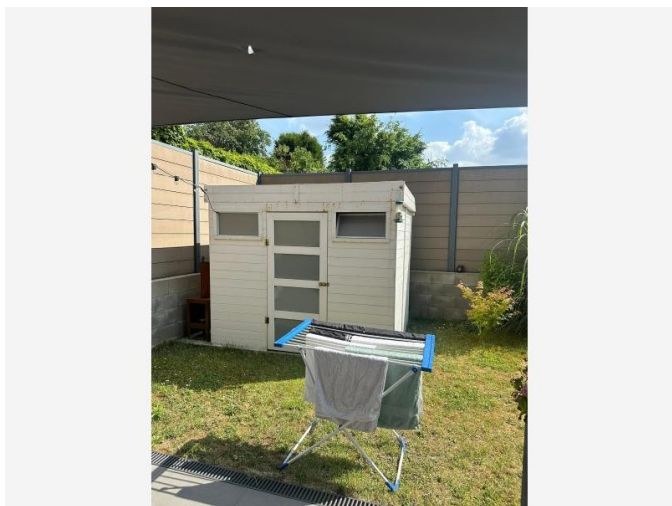
Vrije foto

Er werden geen asbestverdachte materialen aangetroffen in/op/aan het tuinhuis. Het dak is bekleed met EPDM en is niet-asbestverdacht.

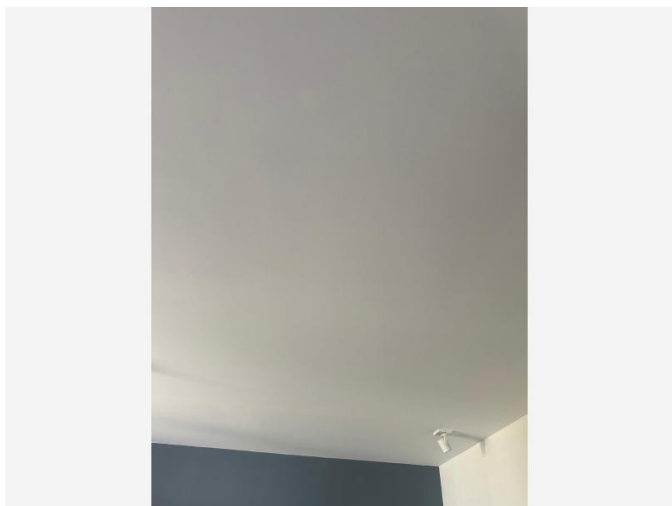
Vrije foto

De plafonds zijn niet bepleisterd en niet-asbestverdacht. De plafonds zijn bekleed met gipskartonplaten, dewelke tevens na 2001 zijn aangebracht.

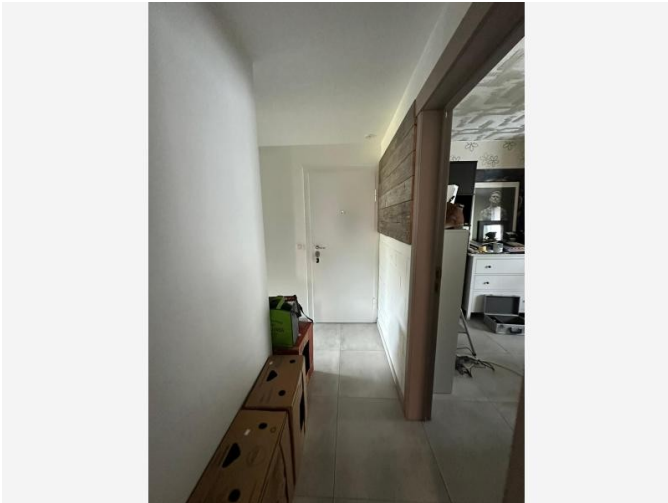
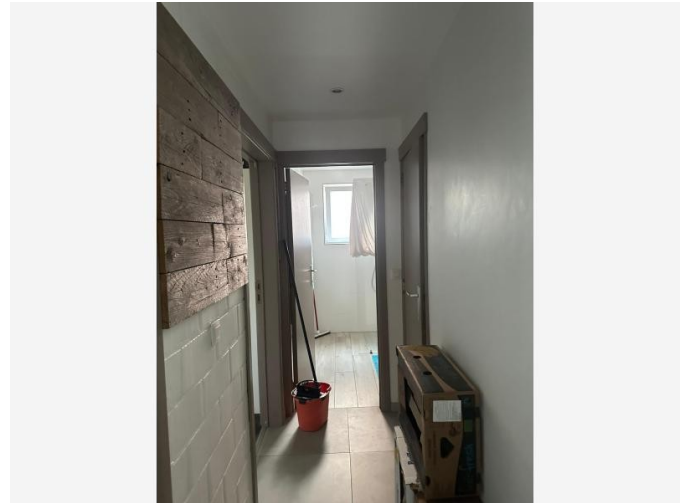
## Fiche 3: Pleisterwerk muren

## Conclusie

Geen asbest

| Opmerking | Alleen in de gang zijn slechts 2 wanden bepleisterd. Dat pleisterwerk is aangebracht na 2001, heeft geen risicoproductiejaar en is niet-asbestverdacht. De hoeveelheid is geschat. De andere binnenwanden van het appartement zijn bekleed met gipskartonplaten of geverfde blote steen. |

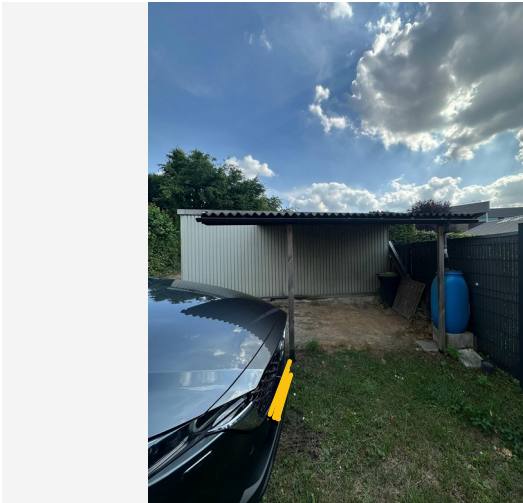
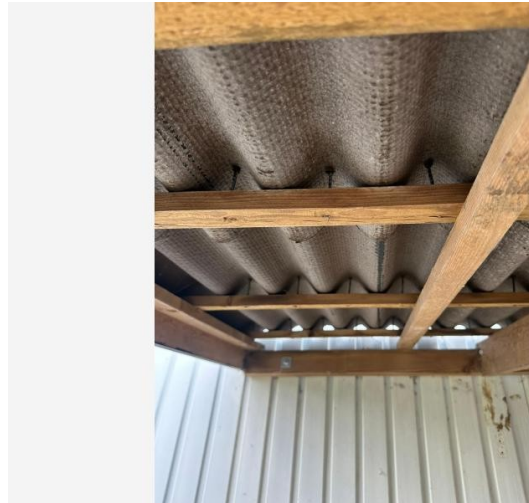
## Fiche 4: Golfplaten dak carport

### Conclusie

Geen asbest

| Opmerking | De bitumineuze golfplaten dakbekleding van de carport is geplaatst in 2019, heeft geen risicoproductiejaar en is niet-asbestverdacht. Er werden verder geen asbestverdachte materialen aangetroffen in/op/aan de carport. |
