# Asbestinventarisatetest

Grensstraat 164/1, 1970 Wezembeek-Oppem

Attestnummer : 20250609-000159.000

Uitgegeven op : 09.06.2025

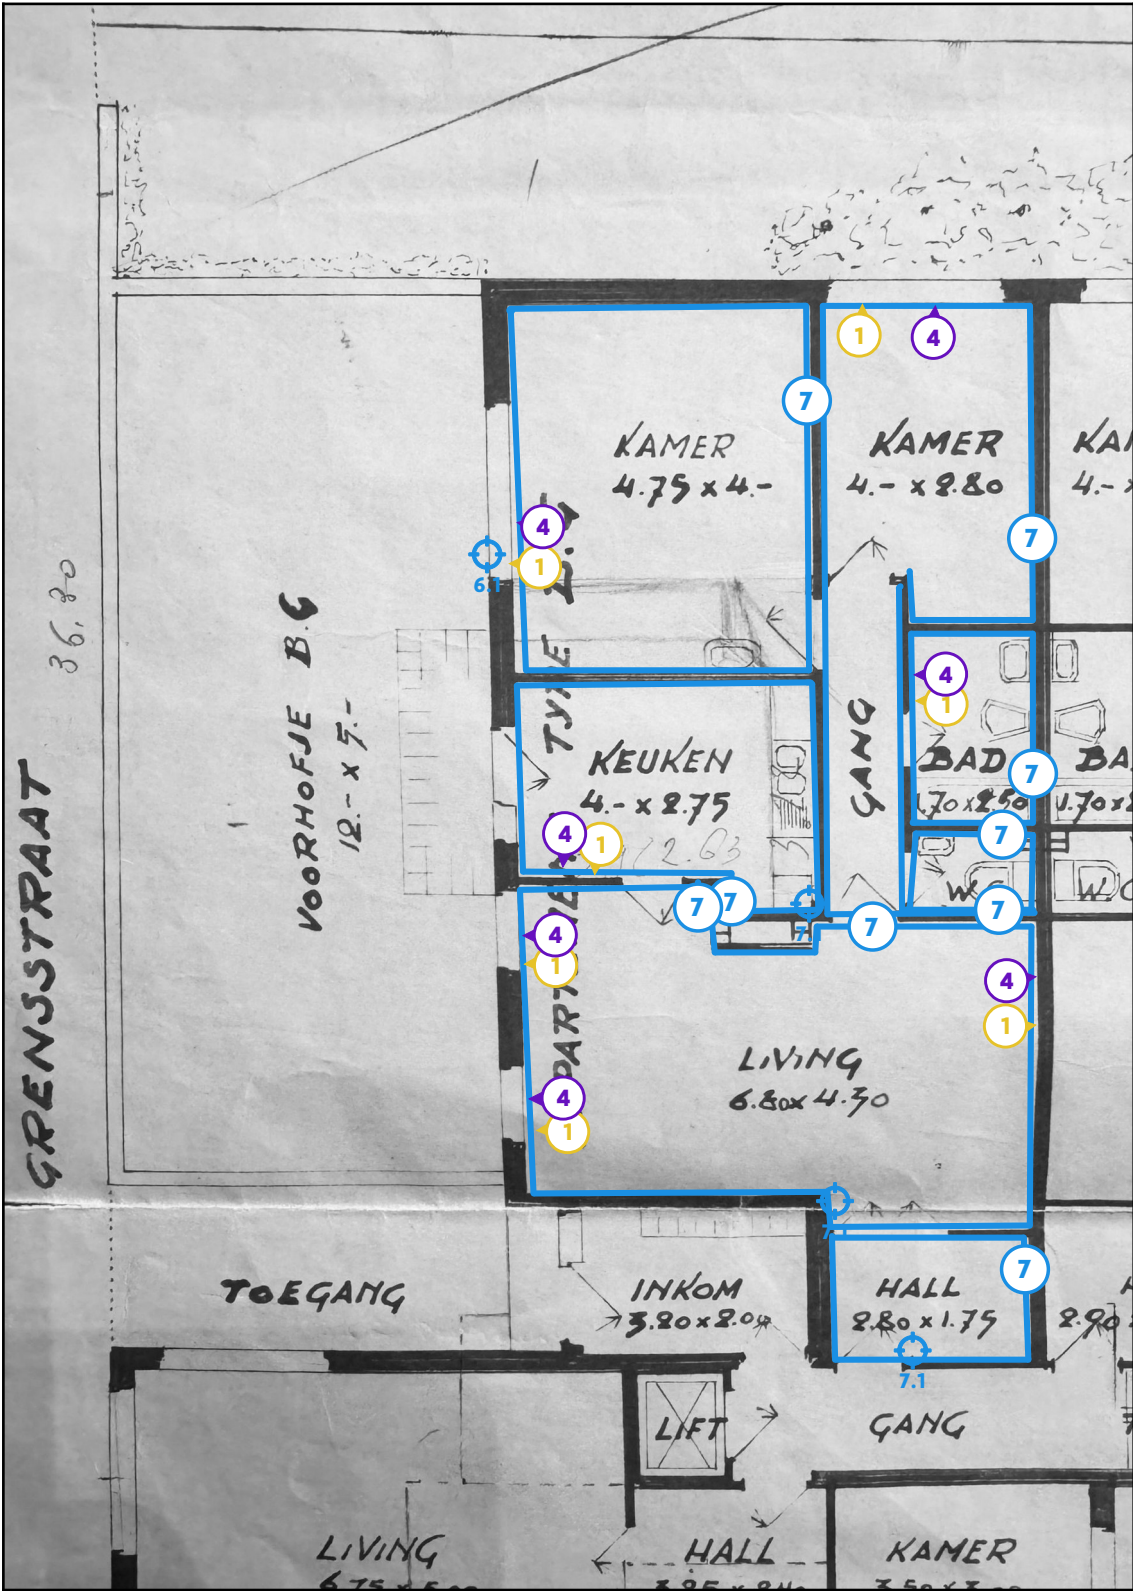
Plan 1.1: gelijkvloers

| 1. afsluiters radiatoren | Asbestmateriaal | Zorgvuldig beheren |
| 4. flenzen radiatoren | Advies | - |

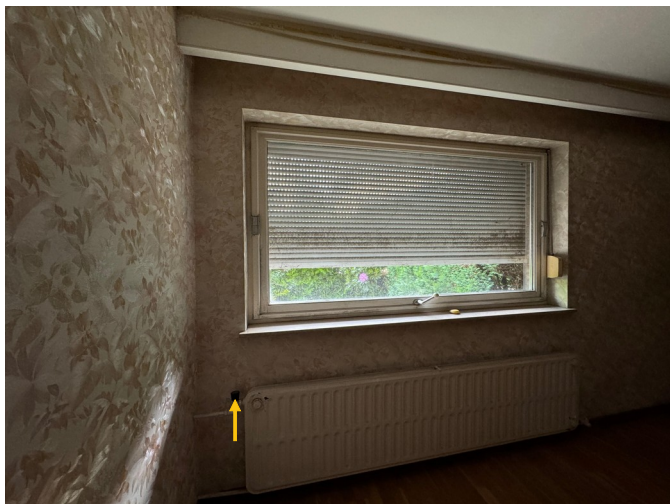
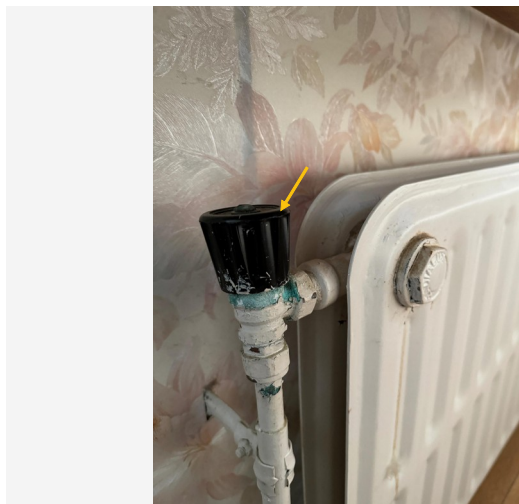
| Fiche 1: afsluiters radiatoren..... | 15 |

Het asbestmateriaal valt onder de mijlpaal van 2040.

| Eindbeoordeling materiaalarisico | Laag materiaalarisico en/of verlaagde kans op vezelvrijgave |

| Asbestsoort (vezeltype) | Crocidoliet aanwezig |
| Asbestconcentratie | Laag (< 50%) |
| Afschermingsgraad van het gehele materiaal | Geheel of deels (ook) vrij aan de binnenlucht |
| Toestand van het materiaal | Onbeschadigd, niet verweerd |

| Beschrijving | afsluiters radiatoren |
| Asbestmateriaal | Plaat, paneel, tablet - Type Bakeliet |

- Zorg voor een veilig beheer. Vermijd het beschadigen van het asbestmateriaal. Controleer de toestand jaarlijks op wijzigingen.
- Voer bijkomende staalname(s) uit.

- Eenvoudige handelingen: mag via doe-het-zelf of door werknemer(s) met opleidingsattest eenvoudige handelingen  
In binnenruimtes mag u alleen hechtgebonden asbest verwijderen dat niet beschadigd is. Dat betekent dat het materiaal volledig intact is en er geen vrije asbestvezels zichtbaar zijn.  
Opgelet: ook tijdens het verwijderen moet het asbest intact blijven.  
Dit materiaal mag via eenvoudige handelingen verwijderd worden, gelet op de nodige voorzorgsmaatregelen en het dragen van de juiste PBM's om jezelf te beveiligen. Toelichting van deze methode kan je achteraan het attest terugvinden. We verwijzen je ook graag door hiervoor naar [www.asbestinfo.be](http://www.asbestinfo.be)

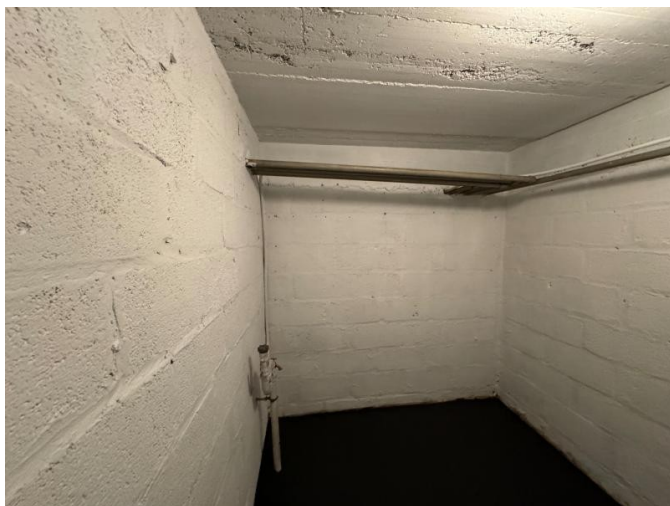
| Fiche 2: kelder nr 8 op de -1..... | 19 |

geen asbest verdachte toepassing gevonden na het niet destructief onderzoek

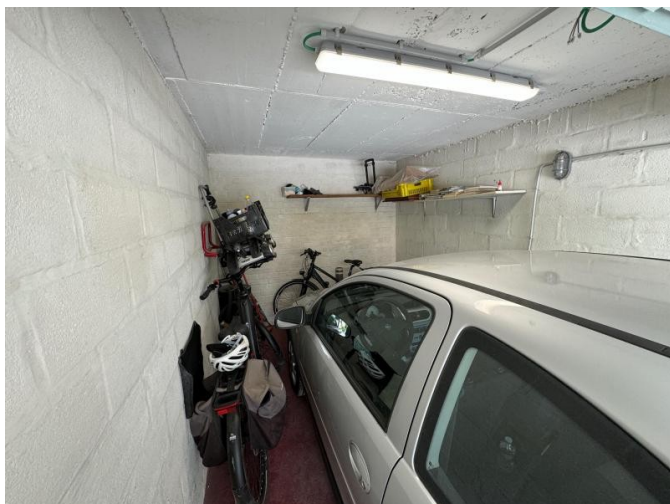
| Fiche 3: garages nr 4, 14 en 17..... | 20 |

geen asbest verdachte toepassing gevonden na het niet destructief onderzoek

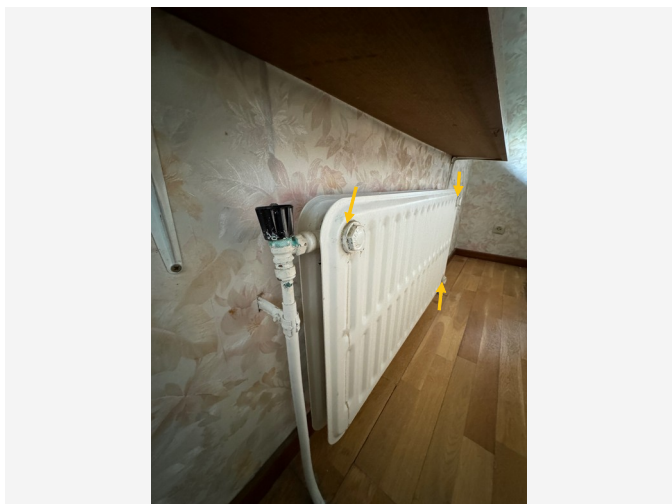
| Fiche 4: flenzen radiatoren..... | 21 |

Er zijn in het appartement gietijzeren radiatoren aanwezig. De dichtingen/pakkingen waarmee deze radiatoren aan elkaar gezet zijn is mogelijk een asbesthoudende toepassing. Staalname momenteel niet mogelijk zonder de radiator te beschadigen. Bij afbraak van de radiatoren dient hier aandacht aan besteed te worden (niet slijpen thv de dichting).

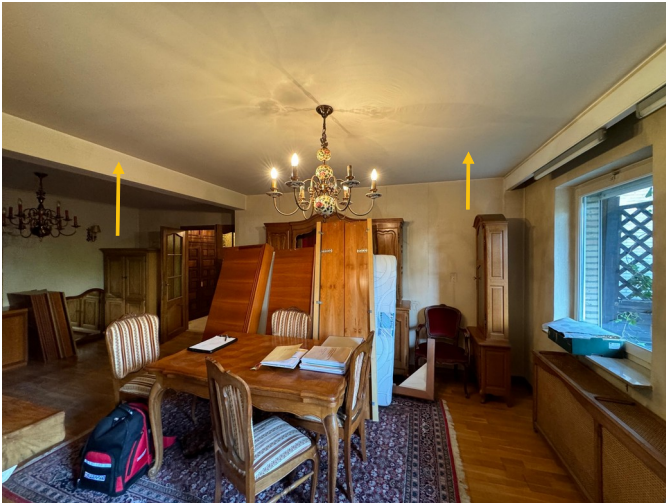
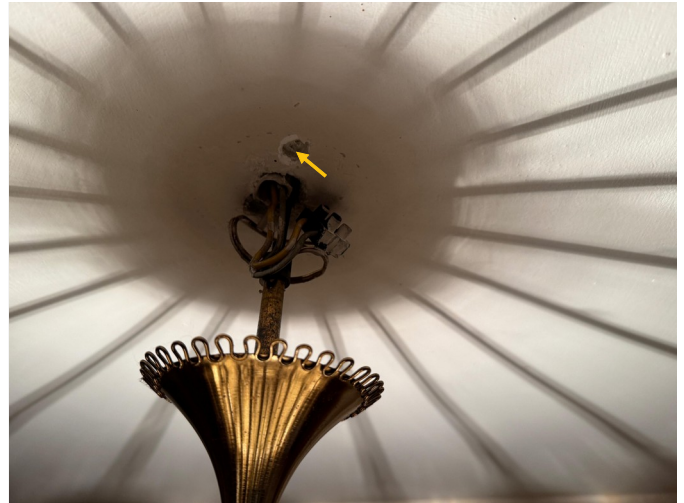
## Fiche 5: pleisterwerk plafond

Geen asbest

| # | Type | Referentie | Resultaat |
|---|---|---|---|
| 5.1 | Mengmonster | MM B | Geen asbest |

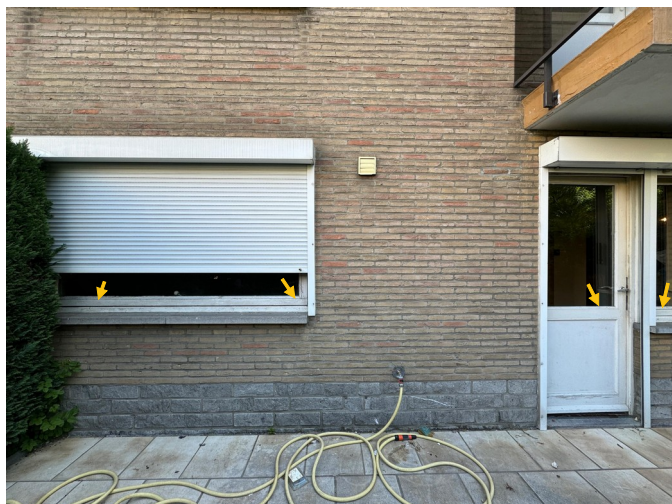
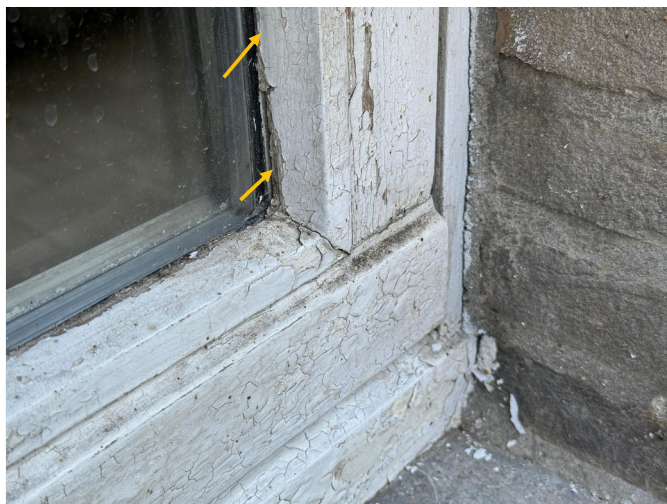
## Fiche 6: kit ramen

Geen asbest

| # | Type | Referentie | Resultaat |
|---|---|---|---|
| 6.1 | Puntmonster | C | Geen asbest |

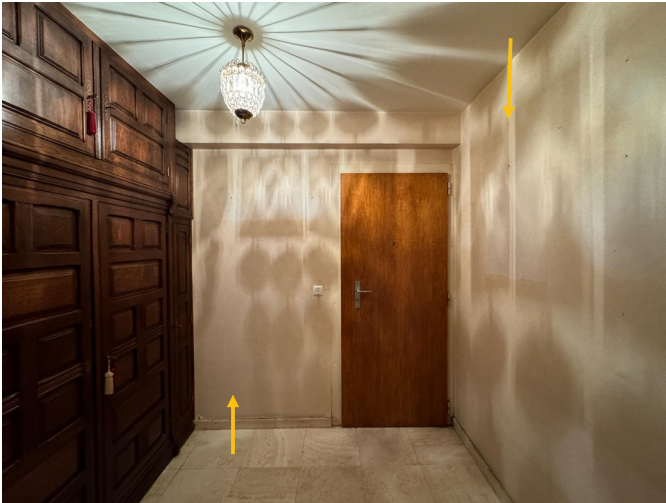
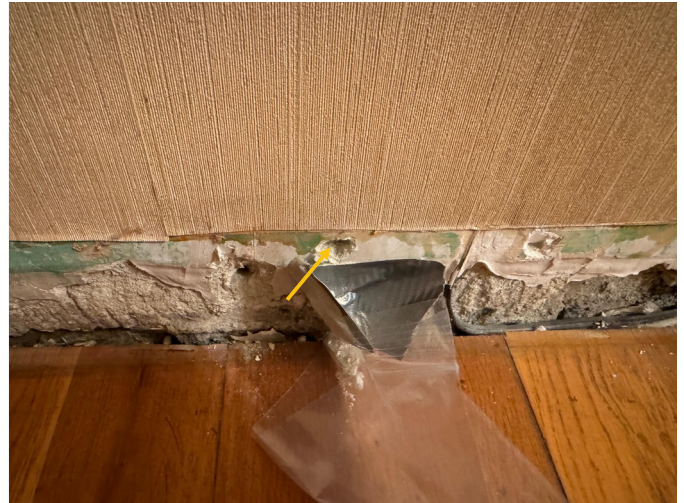
## Fiche 7: pleisterwerk muren

Geen asbest

| # | Type | Referentie | Resultaat |
|---|---|---|---|
| 7.1 | Mengmonster | MM A | Geen asbest |
