# Asbestinventarisatattest

Toekomststraat 25, 9470 Denderleeuw

Attestnummer : 20250914-000067.000

**Niet-asbestveilig**

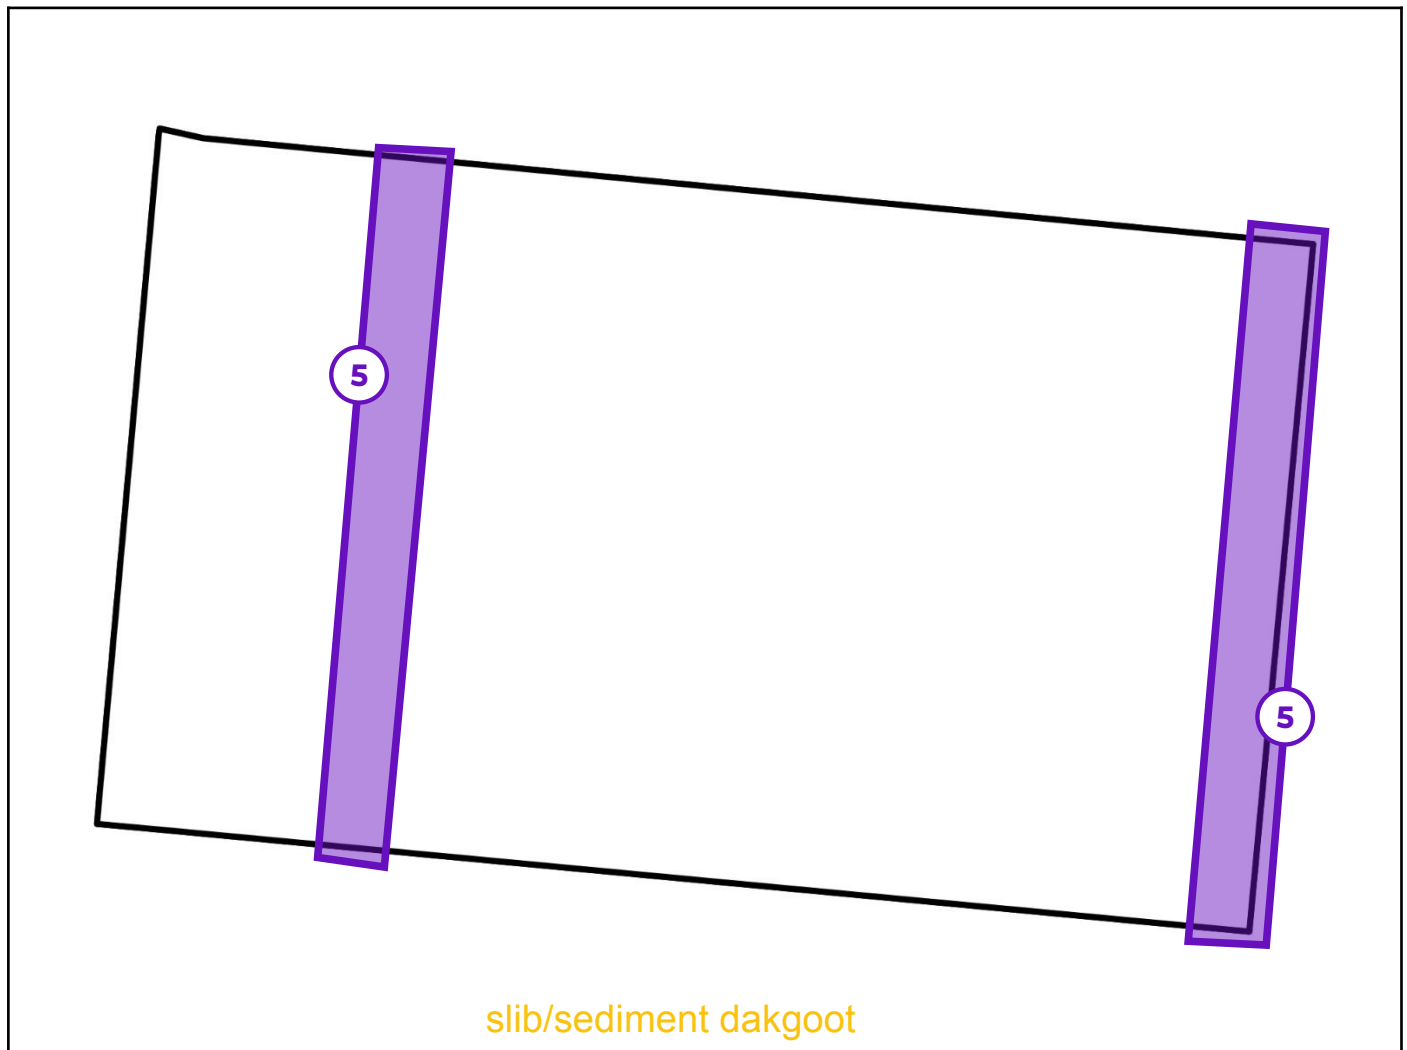
| Beschrijving | Type | Actie |
|---|---|---|
| 5. Slib/sediment dakgoot | Beperking | - |

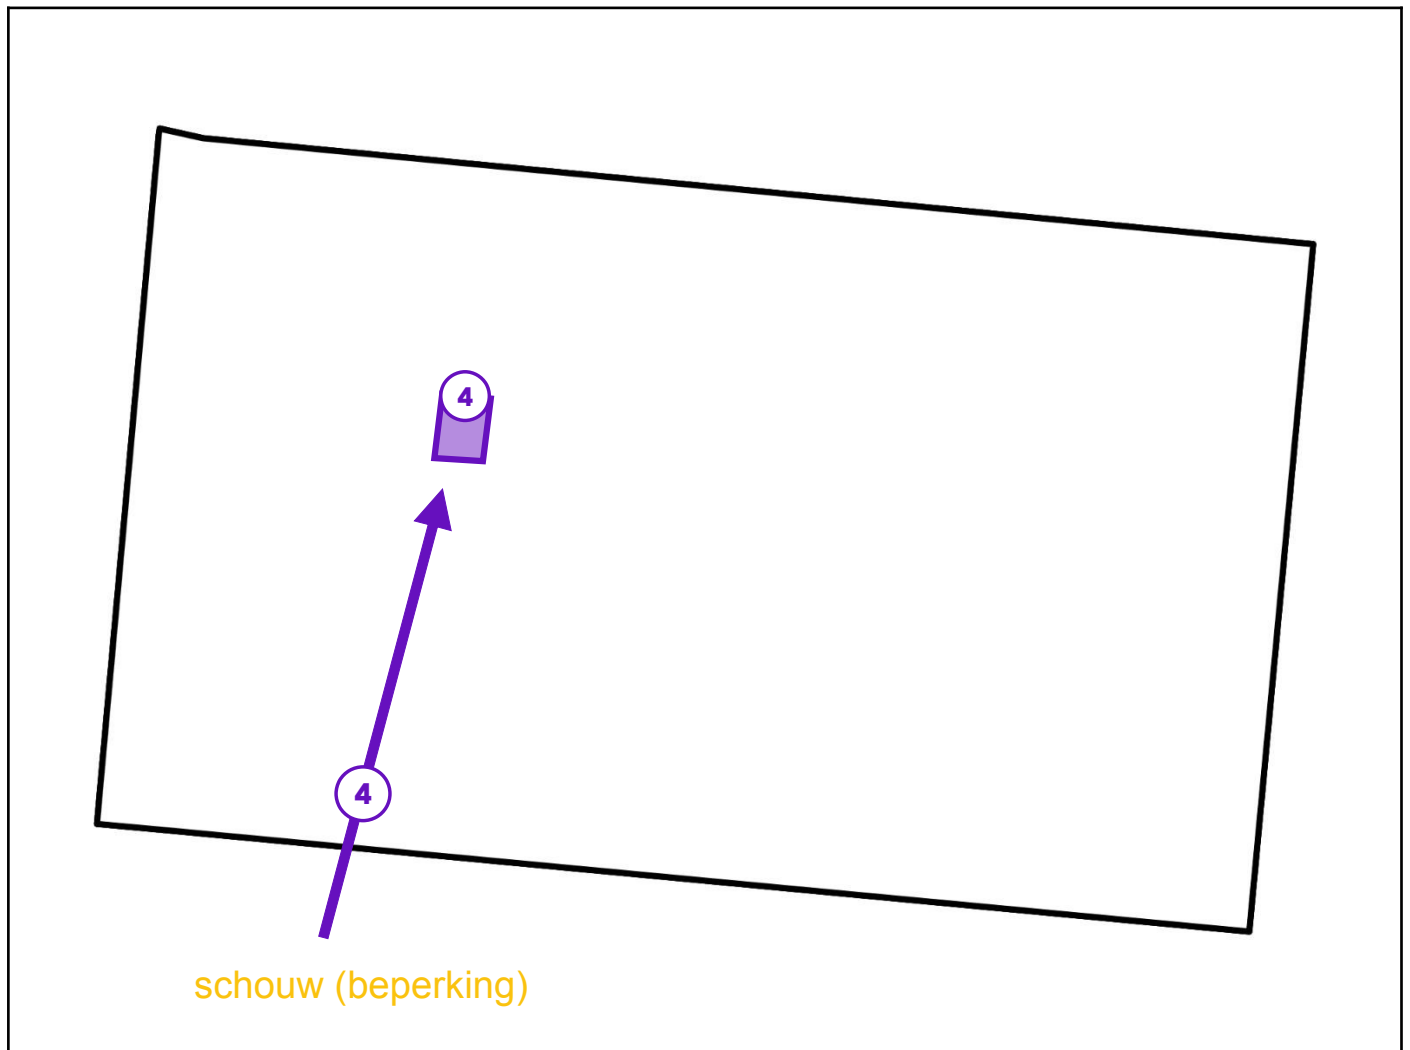
| Beschrijving | Type | Actie |
|---|---|---|
| 4. Schouw op het dak | Beperking | - |

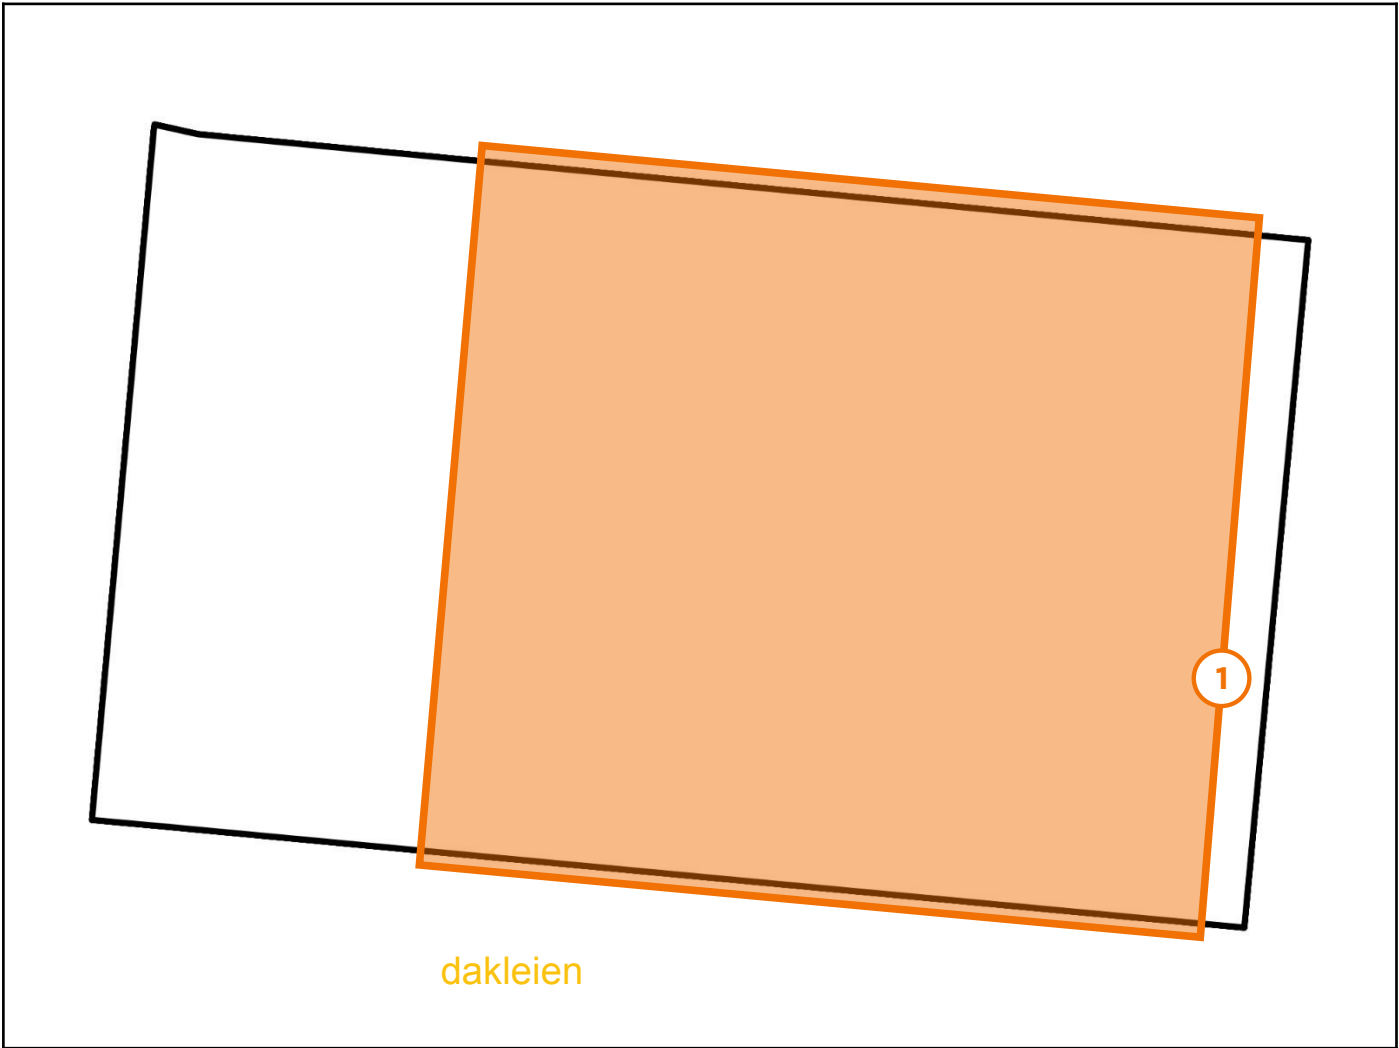
| Beschrijving | Type | Actie |
|---|---|---|
| 1. Dakleien woning | Asbestmateriaal | Verwijderen |

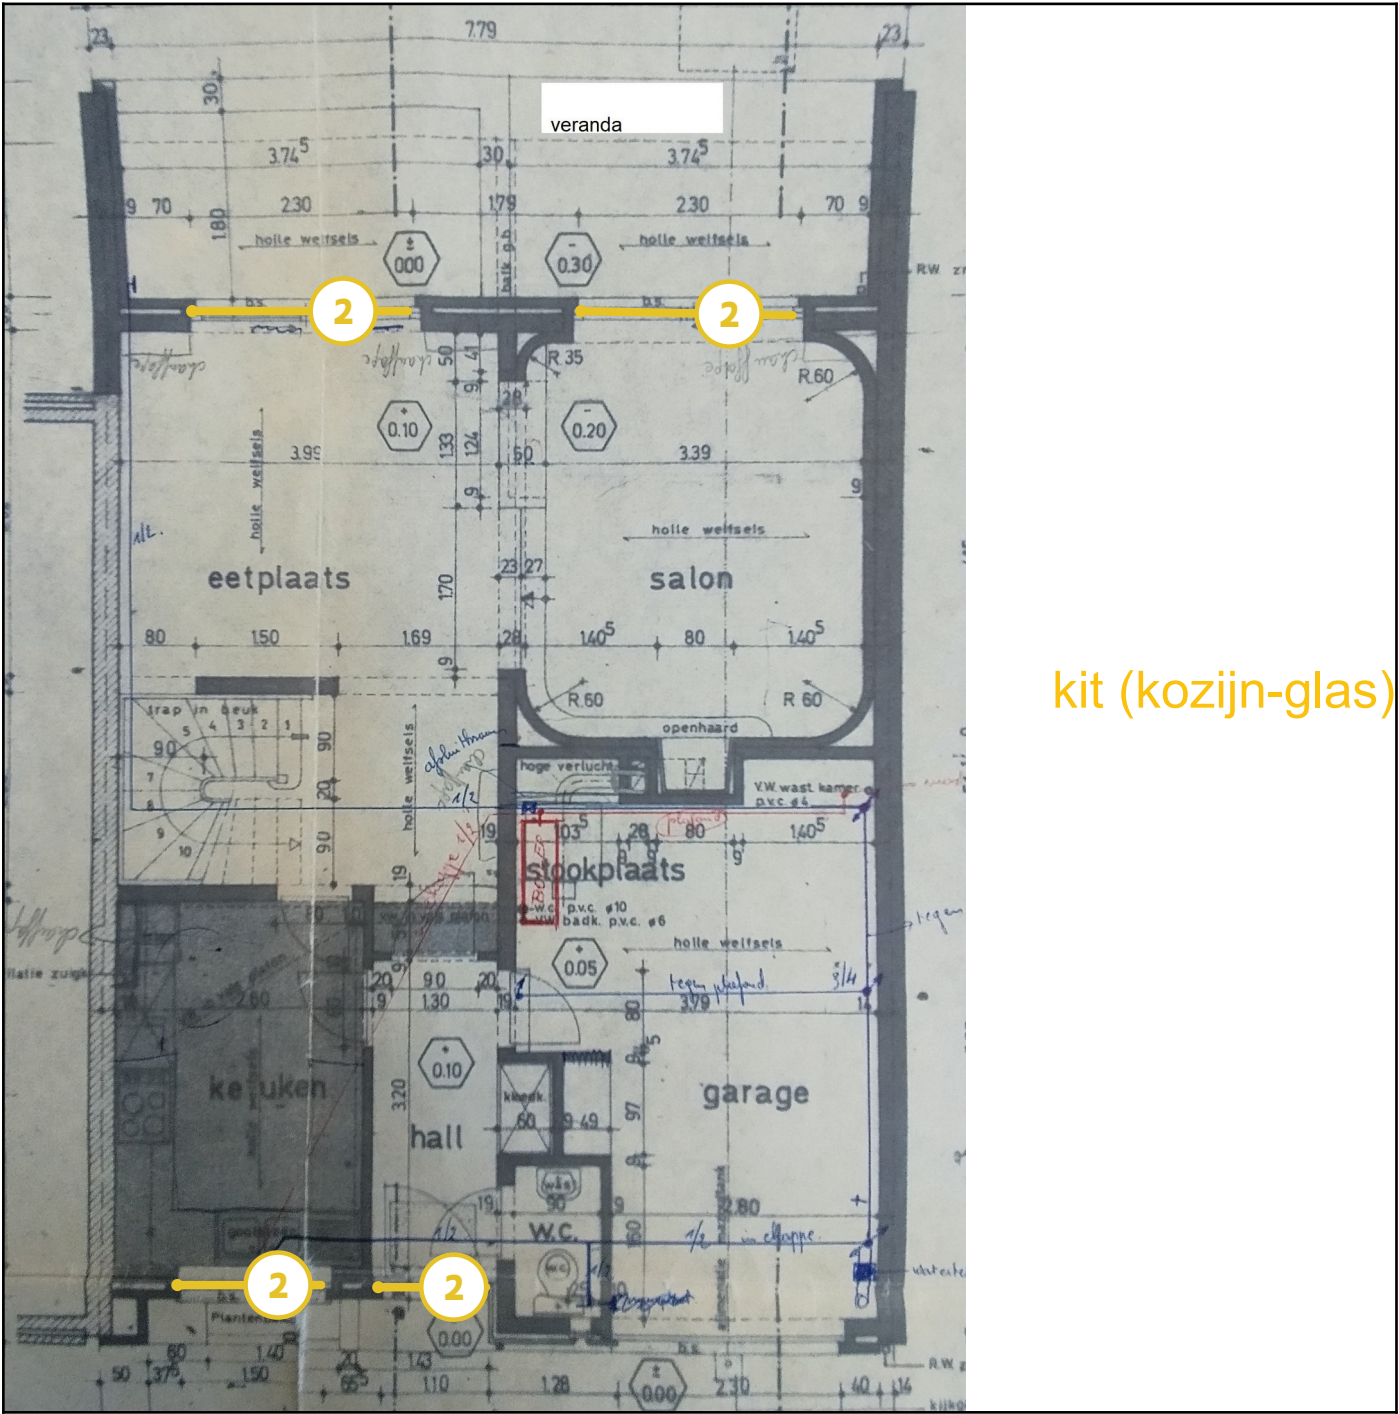
| Beschrijving | Type | Actie |
|---|---|---|
| 2. Kit kozijn-raam | Asbestmateriaal | Zorgvuldig beheren |

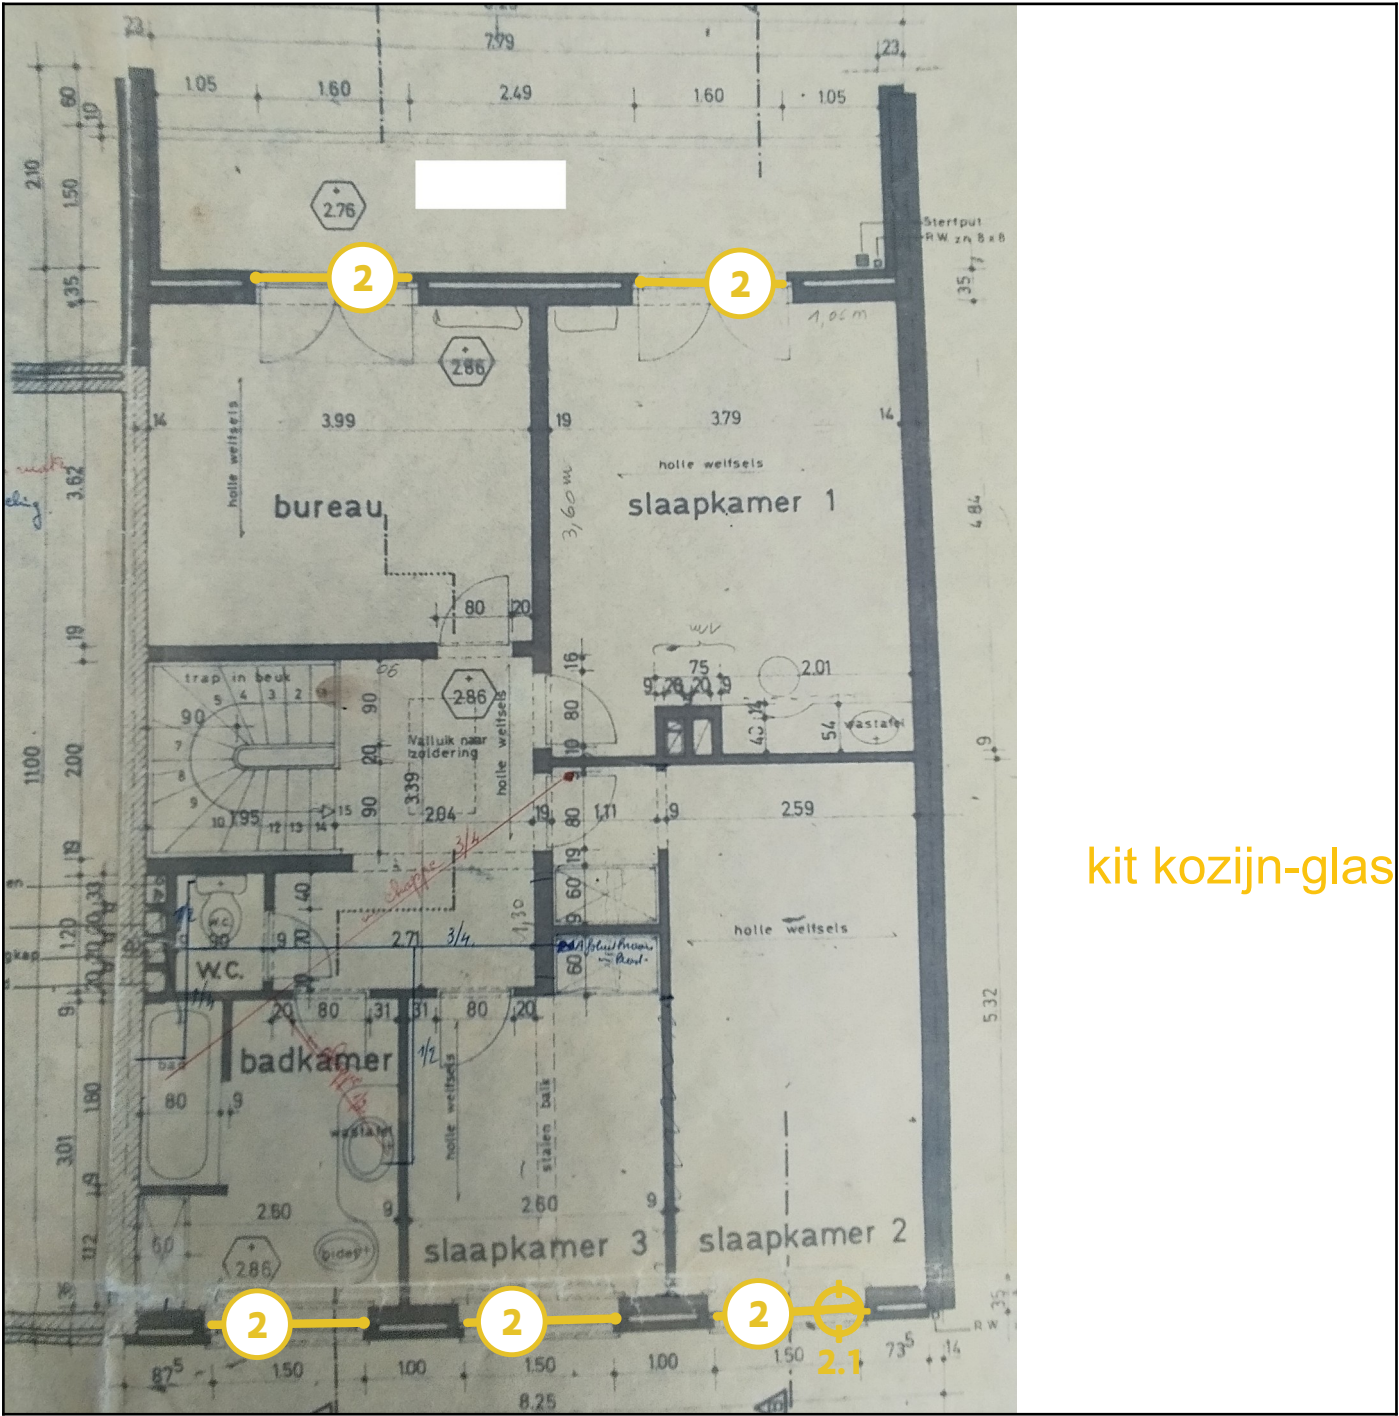
kit kozijn-glas

| Beschrijving | Type | Actie |
|---|---|---|
| 2. Kit kozijn-raam | Asbestmateriaal | Zorgvuldig beheren |

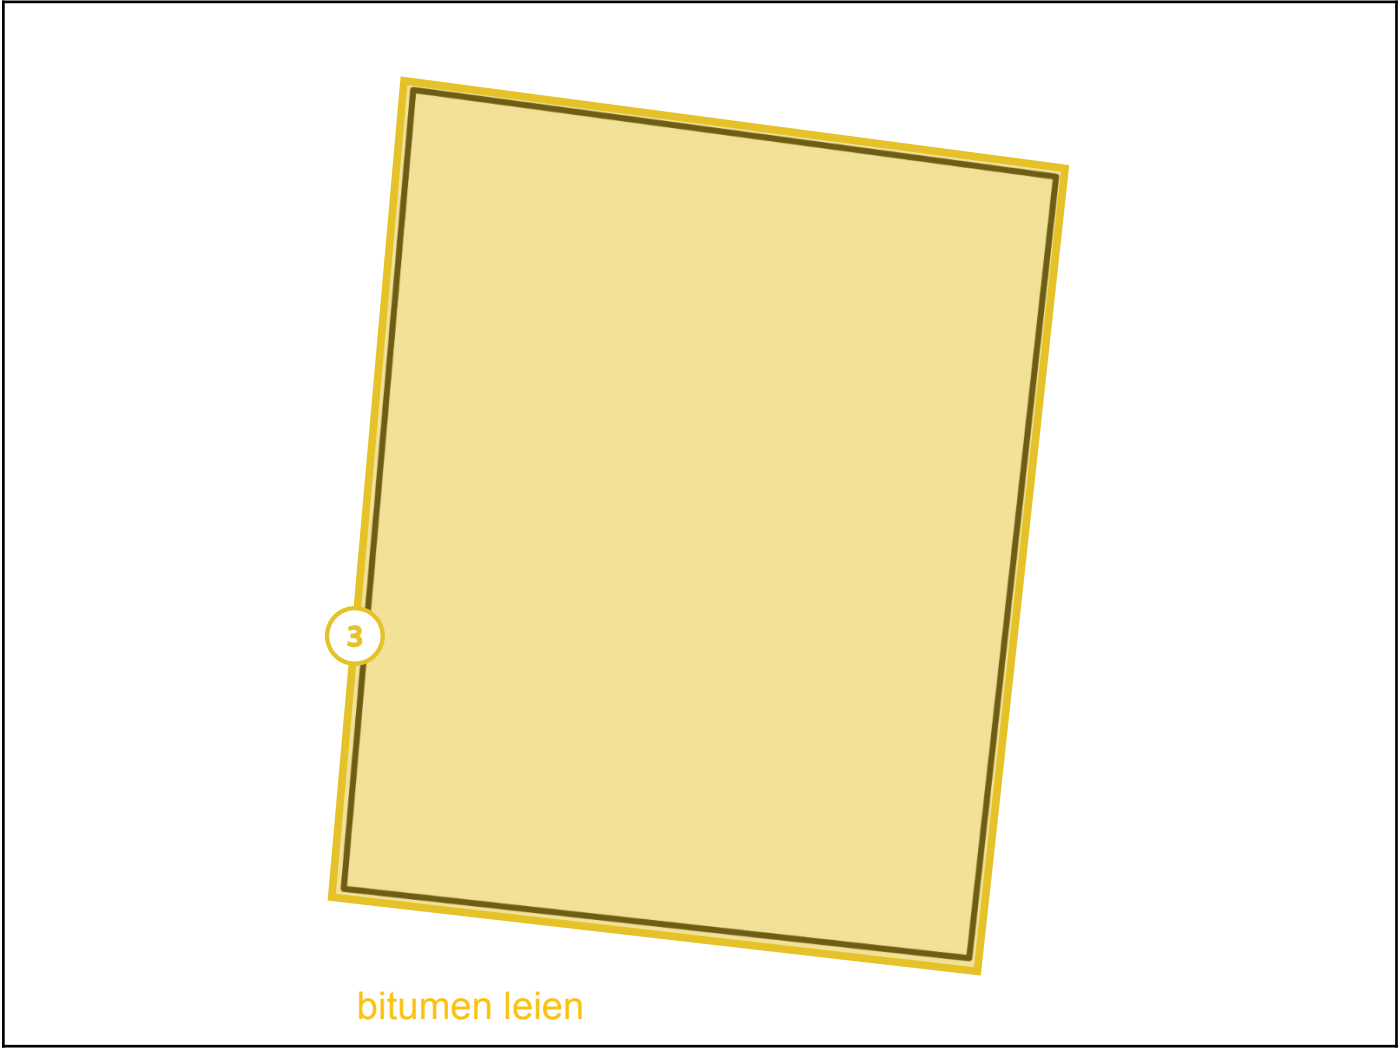
| Beschrijving | Type | Actie |
|---|---|---|
| 3. Dakleien tuinhuis | Asbestmateriaal | Zorgvuldig beheren |

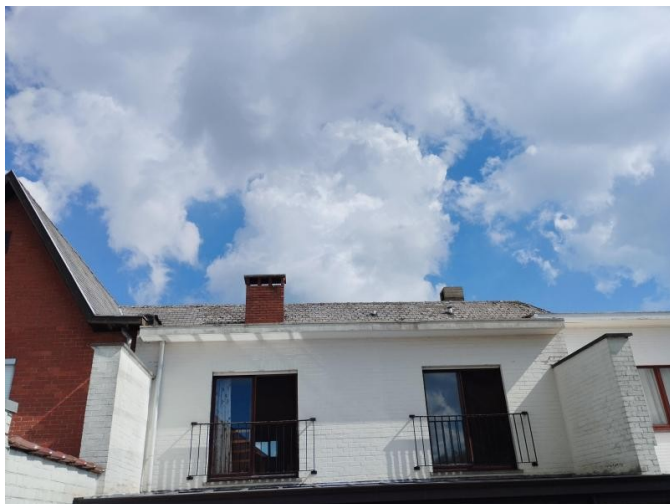
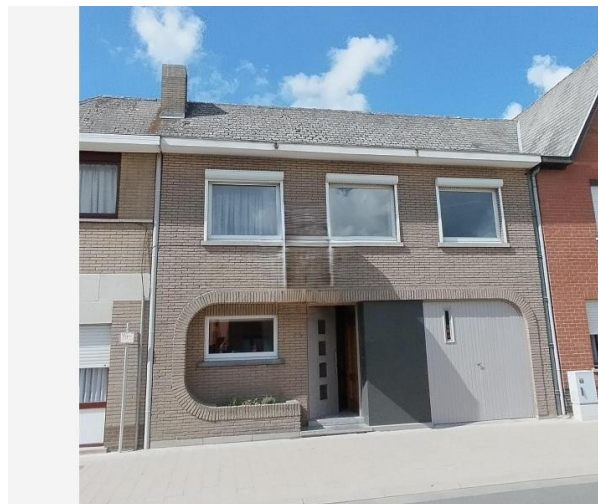
Het asbestmateriaal valt onder de mijlpaal van 2034.

Verwijderen

| Eindbeoordeling materiaalrisico | Verhoogd materiaalrisico en/of verhoogde kans op vezelvrijgave |

| Asbestsoort (vezeltype) | Crocidoliet aanwezig |
| Toestand van het materiaal | Matig beschadigd, matig verweerd |

| Beschrijving | Dakleien woning |

- Verwijder dit asbestmateriaal zo snel mogelijk. Volg de toestand goed op.
- Hemelwater dat afspoelt van asbestcement daken of gevels kan asbestdeeltjes bevatten. Gebruik het enkel voor gesloten circuits (bv. spoelen toiletten). Reinig na het vervangen van het dak of de gevel de dakgoten en regenwaterput of -ton om asbesthoudend sediment of slib te verwijderen
- Voer bijkomende staalname(s) uit.

- Eenvoudige handelingen: mag via doe-het-zelf of door werknemer(s) met opleidingsattest eenvoudige handelingen  
EH via doe-het zelf.

Standaard dragen van de nodige wegwerp beschermingsmiddelen FFP 3 masker , handschoenen en tyvec CAT III type 5-6 , afwasbaar schoeisel Indien mogelijk de ondervloer afdekken , leien voorzichtig verwijderen, extra fixeren, niet breken , niet gooien, onmiddellijk verpakken of voorzichtig in container met asbest bag plaatsen. Voldoende benevelen/bevochtigen tijdens de duur van de werken. Gebruik geen stortkokers. Voor hechtgebonden toepassingen: Bij verwijdering door doe-het-zelf moet men dit afval dubbel en luchtdicht verpakt aandienen bij het gemeentelijk recyclagepark. Men raadpleegt best op voorhand de voorwaarden

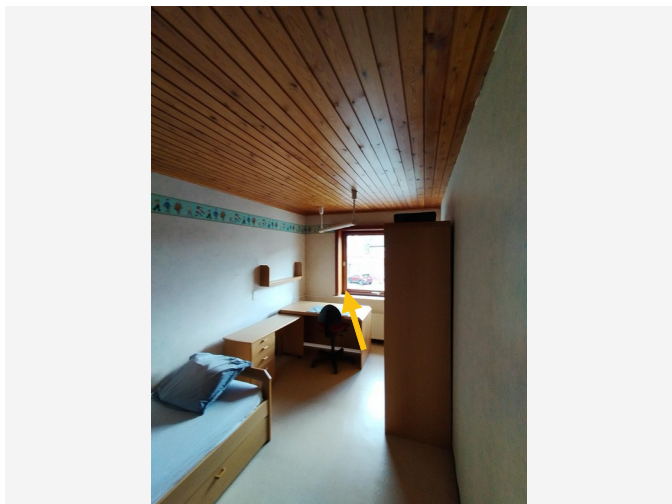
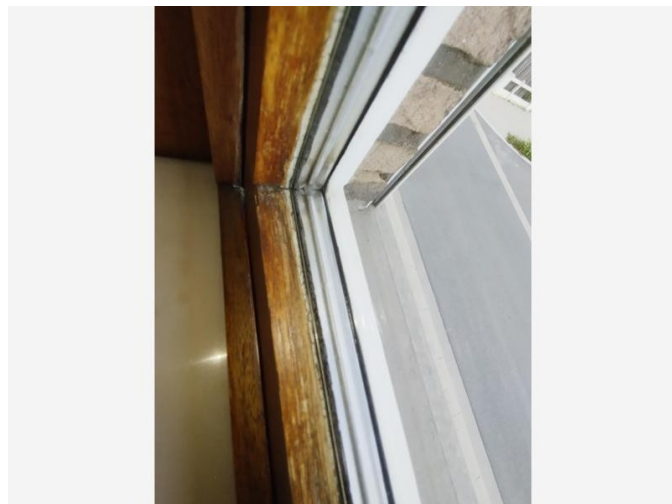
Het asbestmateriaal valt onder de mijlpaal van 2040.

Zorgvuldig beheren

| Eindbeoordeling materiaalrisico | Laag materiaalrisico en/of verlaagde kans op vezelvrijgave |

| Asbestsoort (vezeltype) | Alleen chrysotiel |
| Toestand van het materiaal | Licht beschadigd, licht verweerd. Intact calciumsilicaatmateriaal of categorie III 'gebondenheid' |

| # | Type | Referentie | Resultaat |
|---|---|---|---|
| 2.1 | Puntmonster | 003 | Chrysotiel |

| Beschrijving | Kit kozijn-raam |

- Zorg voor een veilig beheer. Vermijd het beschadigen van het asbestmateriaal. Controleer de toestand jaarlijks op wijzigingen.

- Eenvoudige handelingen: mag via doe-het-zelf of door werknemer(s) met opleidingsattest eenvoudige handelingen  
Stopverf houten ramen:

- Eenvoudige handelingen: enkel door erkend asbestverwijderaar EH erkend saneerder. De saneerder motiveert de verwijderingsmethode in het werkplan. Verwijdering met puntafzuiging dmv een stofzuiger met absoluut filter of (methode inslijpen baksteen voor mastiek gevel/raamkader).

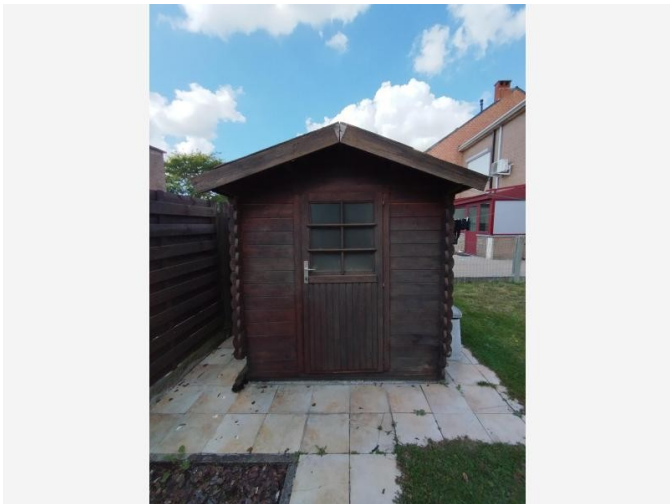
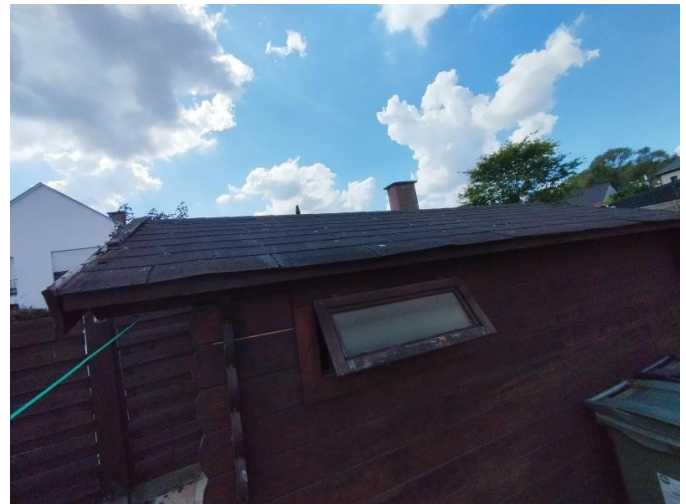
Het asbestmateriaal valt onder de mijlpaal van 2040.

Zorgvuldig beheren

| Eindbeoordeling materiaalrisico | Laag materiaalrisico en/of verlaagde kans op vezelvrijgave |

| Asbestsoort (vezeltype) | Crocidoliet aanwezig |
| Toestand van het materiaal | Licht beschadigd, licht verweerd. Intact calciumsilicaatmateriaal of categorie III 'gebondenheid' |

| Beschrijving | Dakleien tuinhuis |

- Verwijder dit asbestmateriaal zo snel mogelijk. Volg de toestand goed op.
- Hemelwater dat afspoelt van asbestcement daken of gevels kan asbestdeeltjes bevatten. Gebruik het enkel voor gesloten circuits (bv. spoelen toiletten). Reinig na het vervangen van het dak of de gevel de dakgoten en regenwaterput of -ton om asbesthoudend sediment of slib te verwijderen
- Voer bijkomende staalname(s) uit.

- Eenvoudige handelingen: mag via doe-het-zelf of door werknemer(s) met opleidingsattest eenvoudige handelingen  
EH via doe-het zelf.

Standaard dragen van de nodige wegwerp beschermingsmiddelen FFP 3 masker , handschoenen en tyvec CAT III type 5-6 , afwasbaar schoeisel Indien mogelijk de ondervloer afdekken , leien voorzichtig verwijderen, extra fixeren, niet breken , niet gooien, onmiddellijk verpakken of voorzichtig in container met asbest bag plaatsen. Voldoende benevelen/bevochtigen tijdens de duur van de werken. Gebruik geen stortkokers. Voor hechtgebonden toepassingen: Bij verwijdering door doe-het-zelf moet men dit afval dubbel en luchtdicht verpakt aandienen bij het gemeentelijk recyclagepark. Men raadpleegt best op voorhand de voorwaarden

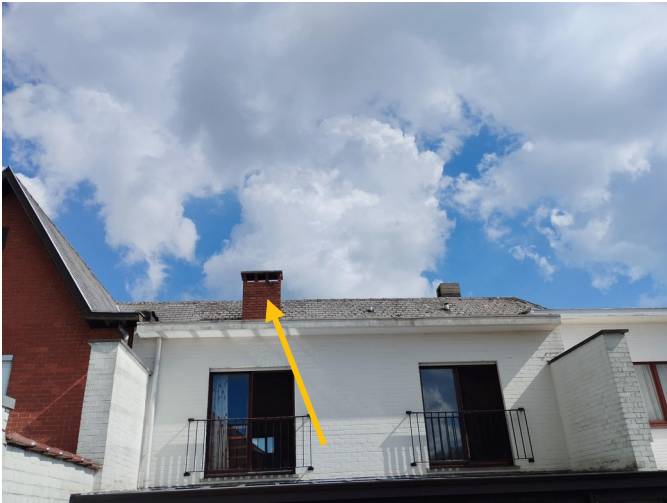
*Situeringsfoto*

**Reden:** Het te onderzoeken materiaal situeert zich hoger dan 3,50 m te rekenen vanaf een veilige ondergrond

**Uitleg van de asbestdeskundige:** Bij werken (dak of reiniging schouw) kan een stelling geplaatst worden , het is niet duidelijk of er asbestverdachte materialen aanwezig zijn in de schouw.

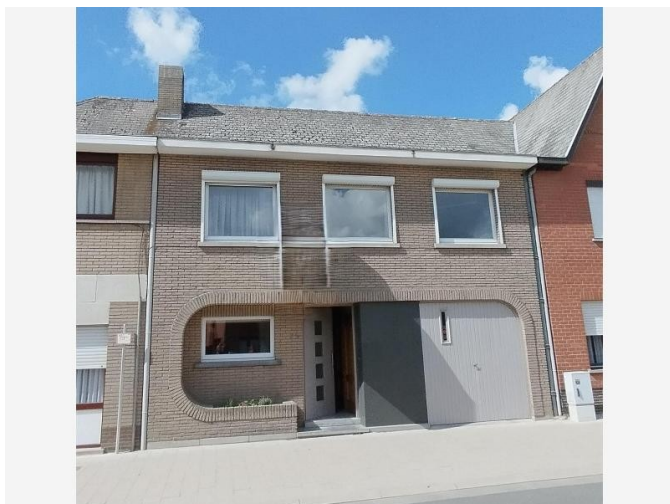
Situeringsfoto

**Reden:** Het te onderzoeken materiaal situeert zich hoger dan 3,50 m te rekenen vanaf een veilige ondergrond

**Uitleg van de asbestdeskundige:** Hemelwater dat afspoelt van asbestcement daken of gevels kan asbestdeeltjes bevatten.

De dakgoot is echter niet zichtbaar.

Reinig de dakgoten om asbesthoudend sediment of slib te verwijderen.

Dit kan aanleiding geven tot blootstelling, gebruik standaard dragen van de nodige wegwerp beschermingsmiddelen FFP 3 masker , handschoenen en tyvec CAT III type 5-6, afwasbaar schoeisel

Voor verwijdering het slib extra bevochtigen of fixeren om stof te voorkomen , niet breken om stof te beperken .

Schep het mos in dubbel plastic zak , sluit dit luchtdicht af , en breng dit naar een plaatselijk containerpark.

Reinig de dakgoot en het gebruikt materiaal met overvloedig water.

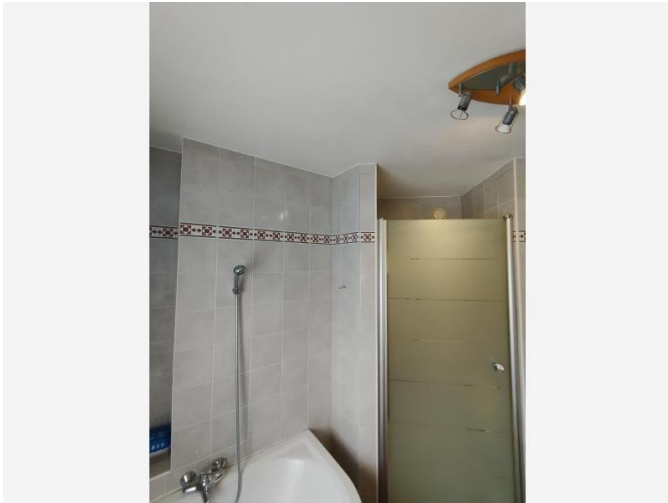
Vrije foto

In het inspectieprotocol is een monstername van tegellijm verplicht om dit te identificeren als niet-asbesthoudend. Er waren geen facturen ter beschikking die bevestigen dat de tegels na 2001 waren geplaatst. Er waren geen bestaande beschadigingen aan de wandtegels om de lijm voldoende te kunnen inspecteren. Om dit af te toetsen is het aangewezen om bij eventuele renovatiewerken aan de tegels verder onderzoek/staalname te laten uitvoeren ter controle.

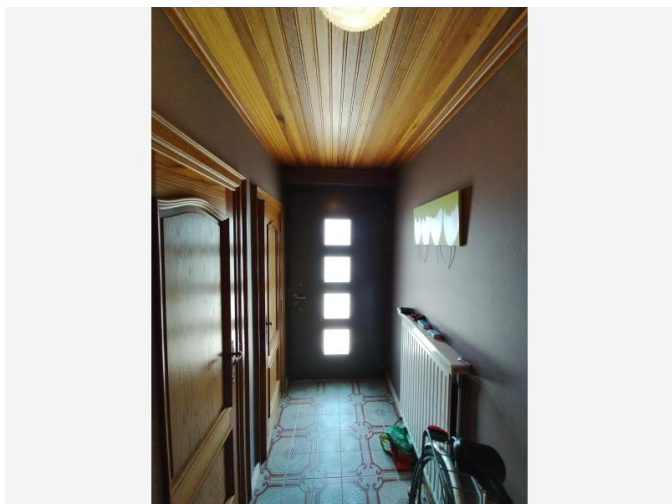
Vrije foto

Alle plafonds zijn afgewerkt met valse plafonds in plaatmateriaal. Het is niet duidelijk of er pleisterwerk of ander verdacht asbestmateriaal aanwezig is achter deze valse plafonds, het is aangewezen om bijkomend onderzoek uit te voeren bij werken. Het plafond bestaat uit gipsplaten. Zonder destructieve handeling is het niet mogelijk om na te gaan of er asbesthoudende materialen aanwezig zijn achter de plafondafwerking. Als bij sloop of renovatie blijkt dat er boven dit plafond nog pleisterwerk aanwezig is, moet dit bemonsterd worden.

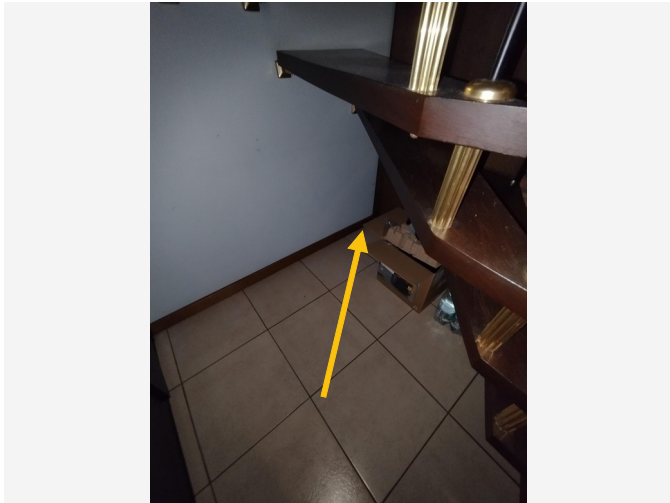
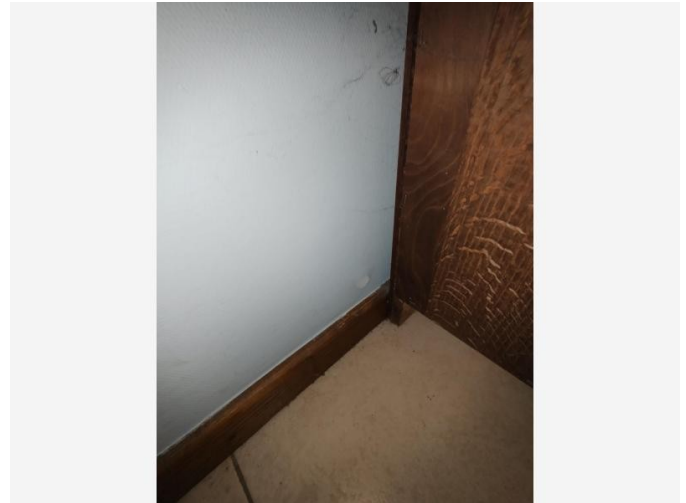
| Opmerking | <p>Volgens het inspectieprotocol is een monstername van het pleisterwerk verplicht om dit te identificeren als niet-asbesthoudend.</p> <p>Locatie staalnames: individuele ruimte: living / natte ruimte: keuken / stookplaats: garage / traphal: glv</p> <p>De vermelde oppervlaktes en volumes betreffen een beredeneerde schatting. Er worden geen rechten verleend aan deze oppervlaktes/volumes. De dikte is een schatting die voorkomt uit de monsterplaatsen en is daarom niet altijd representatief.</p> |
