Asbestinventarisatetest

Withuisstraat 8, 3790 Voeren

Attestnummer : 20250325-000149.000

Asbestveilig (maar niet asbestvrij)

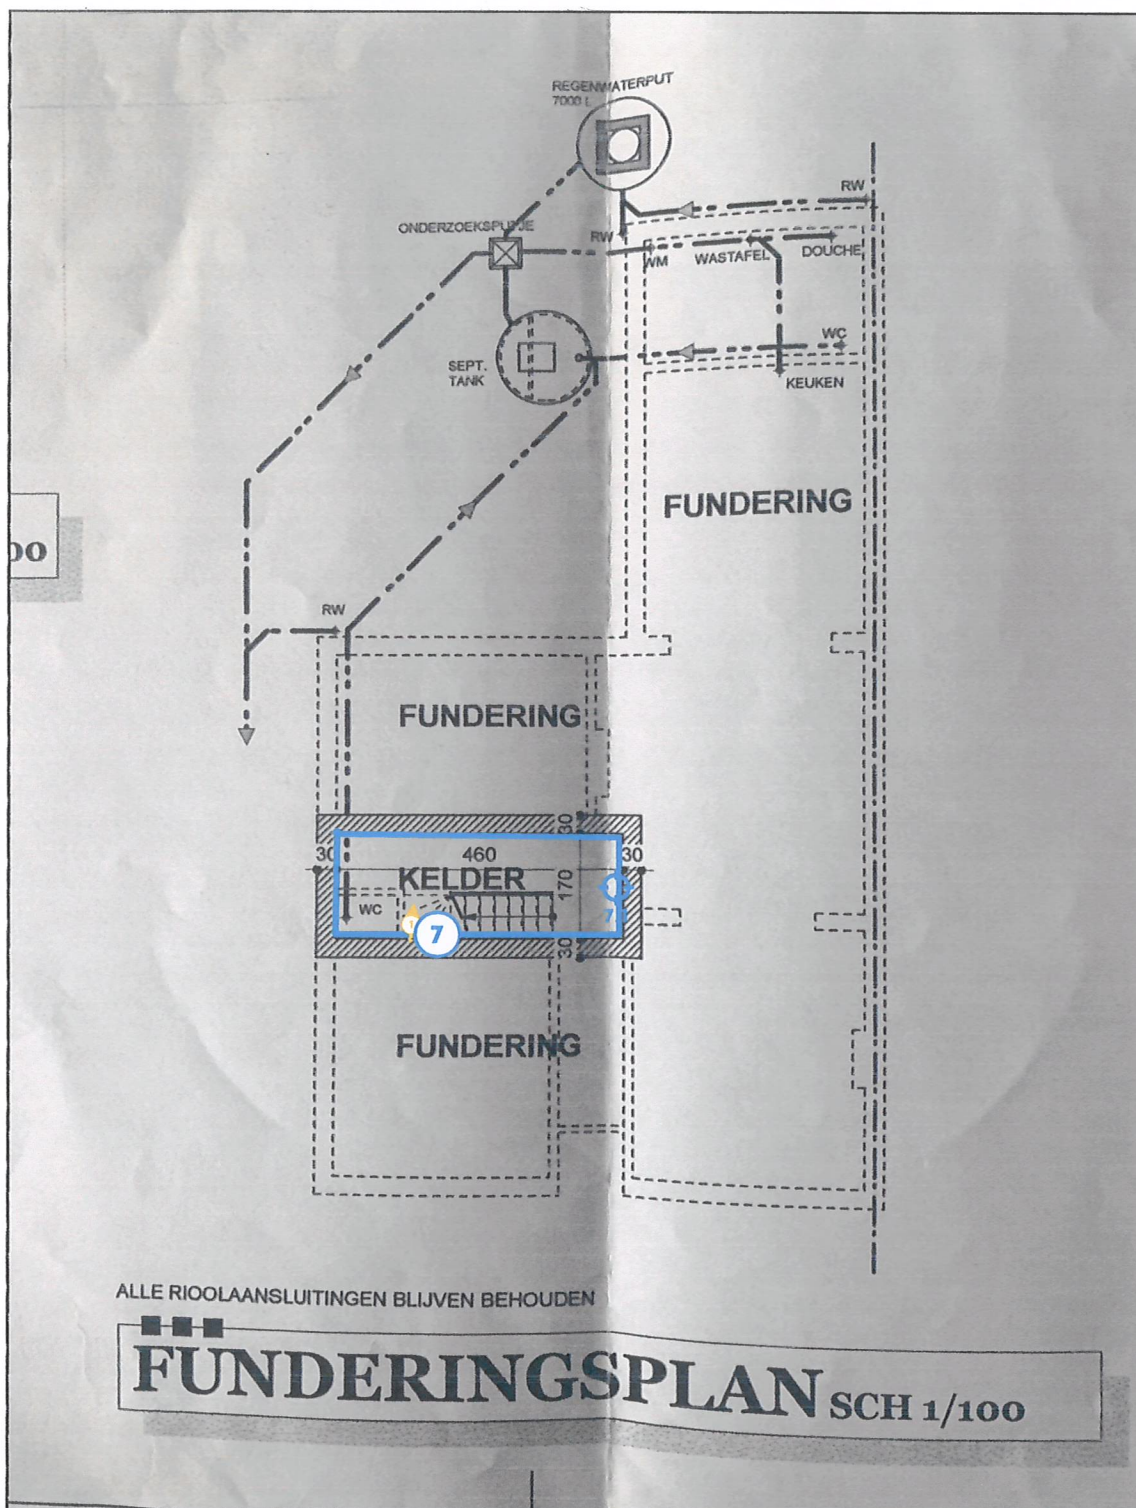
Plan 1.1: Kelder; pleister wand en schakelaar

1. Schakelaar	Asbestmateriaal	Zorgvuldig beheren
7. Pleister wand	Geen asbest	-
7.1 Code: MM01	Mengmonster	-

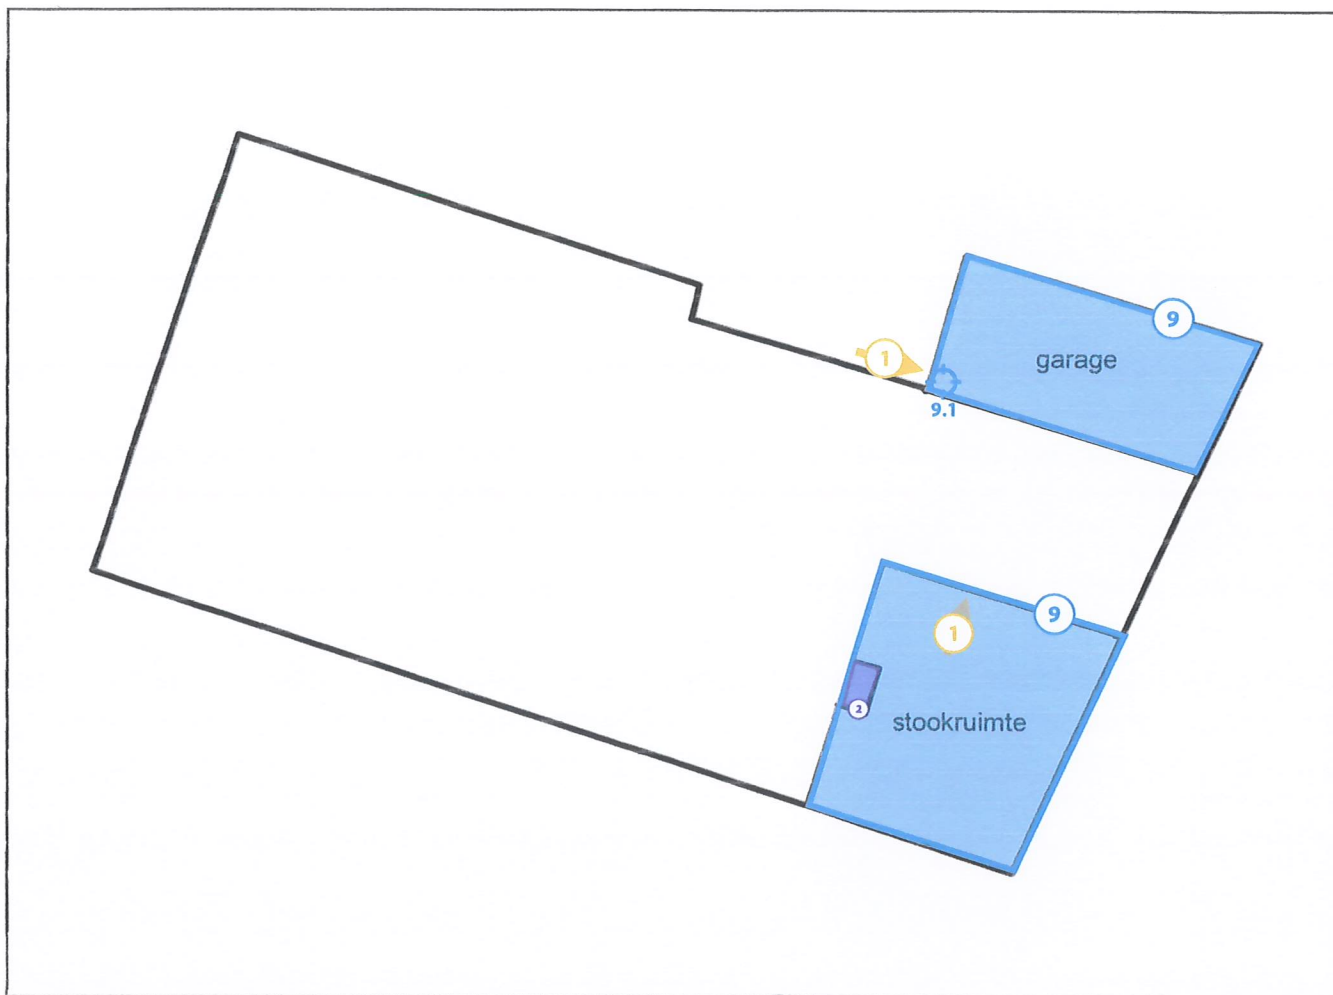
Plan 1.2: Gvl; roofing dak, schouw en schakelaar

Beschrijving	Type	Actie
1. Schakelaar	Asbestmateriaal	Zorgvuldig beheren
2. Schouw	Beperking	-
9. Roofing dak	Geen asbest	-
9.1 Code: MM02	Puntmonster	-

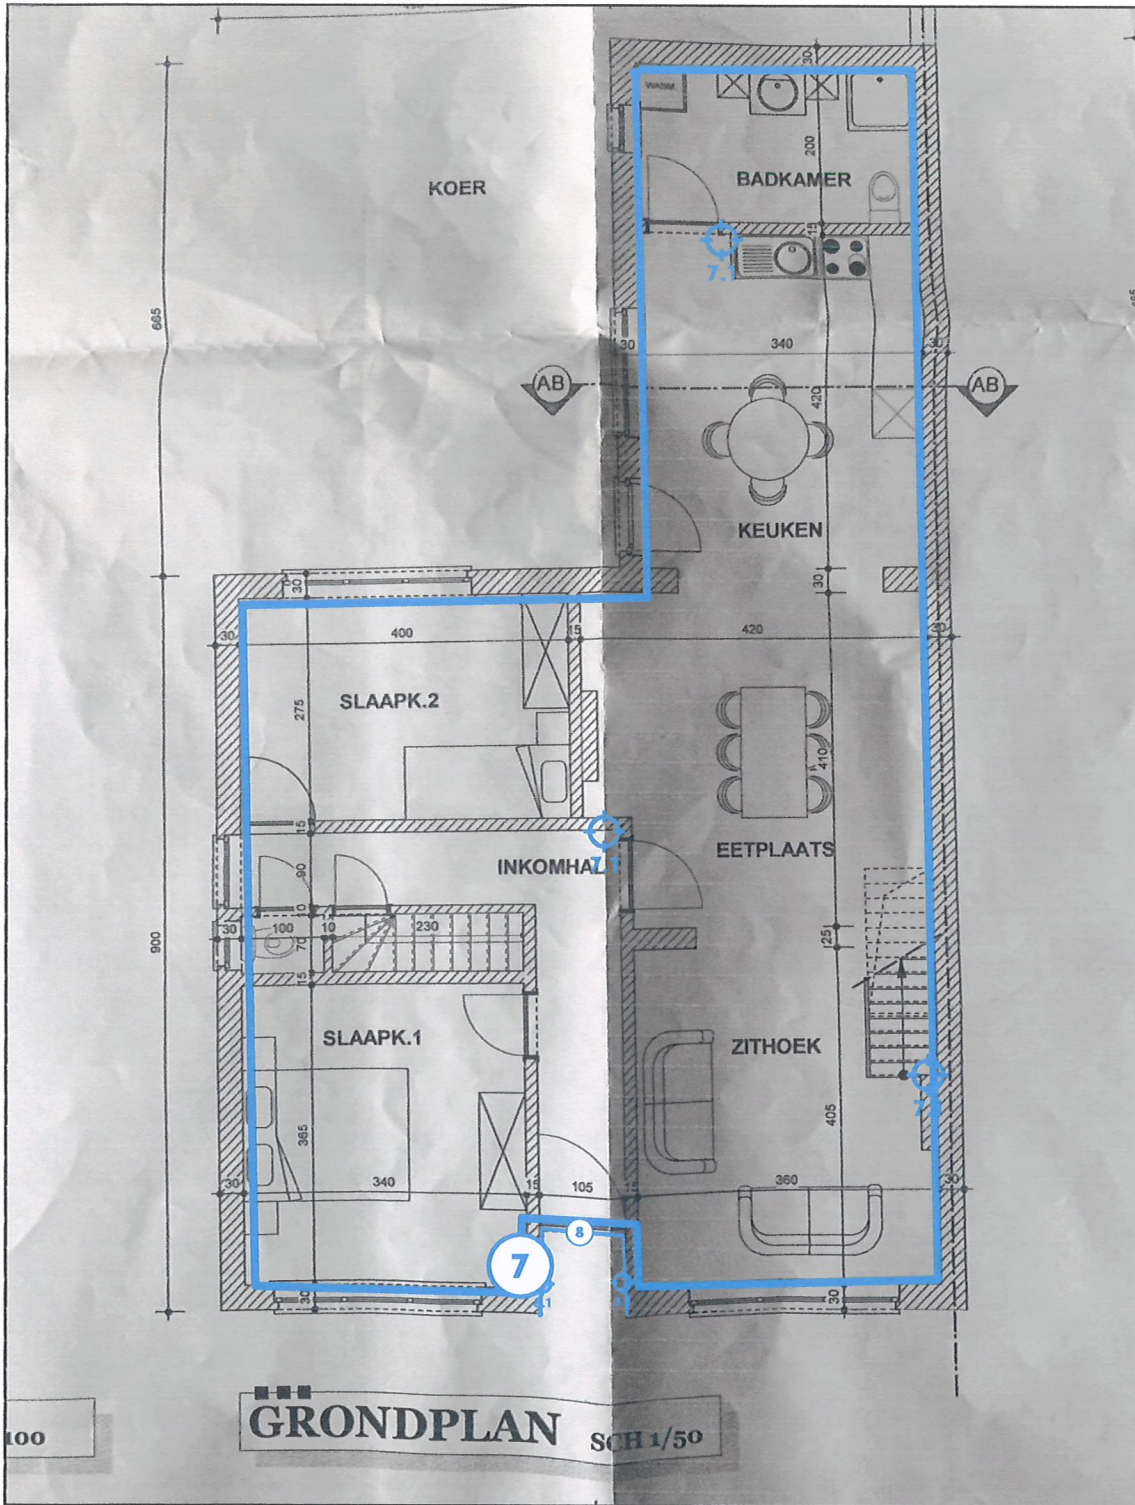
Plan 1.3: Gvl; pleister wand en gevel

7. Pleister wand	Geen asbest	-
7.1 Code: MM01	Mengmonster	-
8. Gevel	Geen asbest	-
8.1 Code: MM03	Mengmonster	-

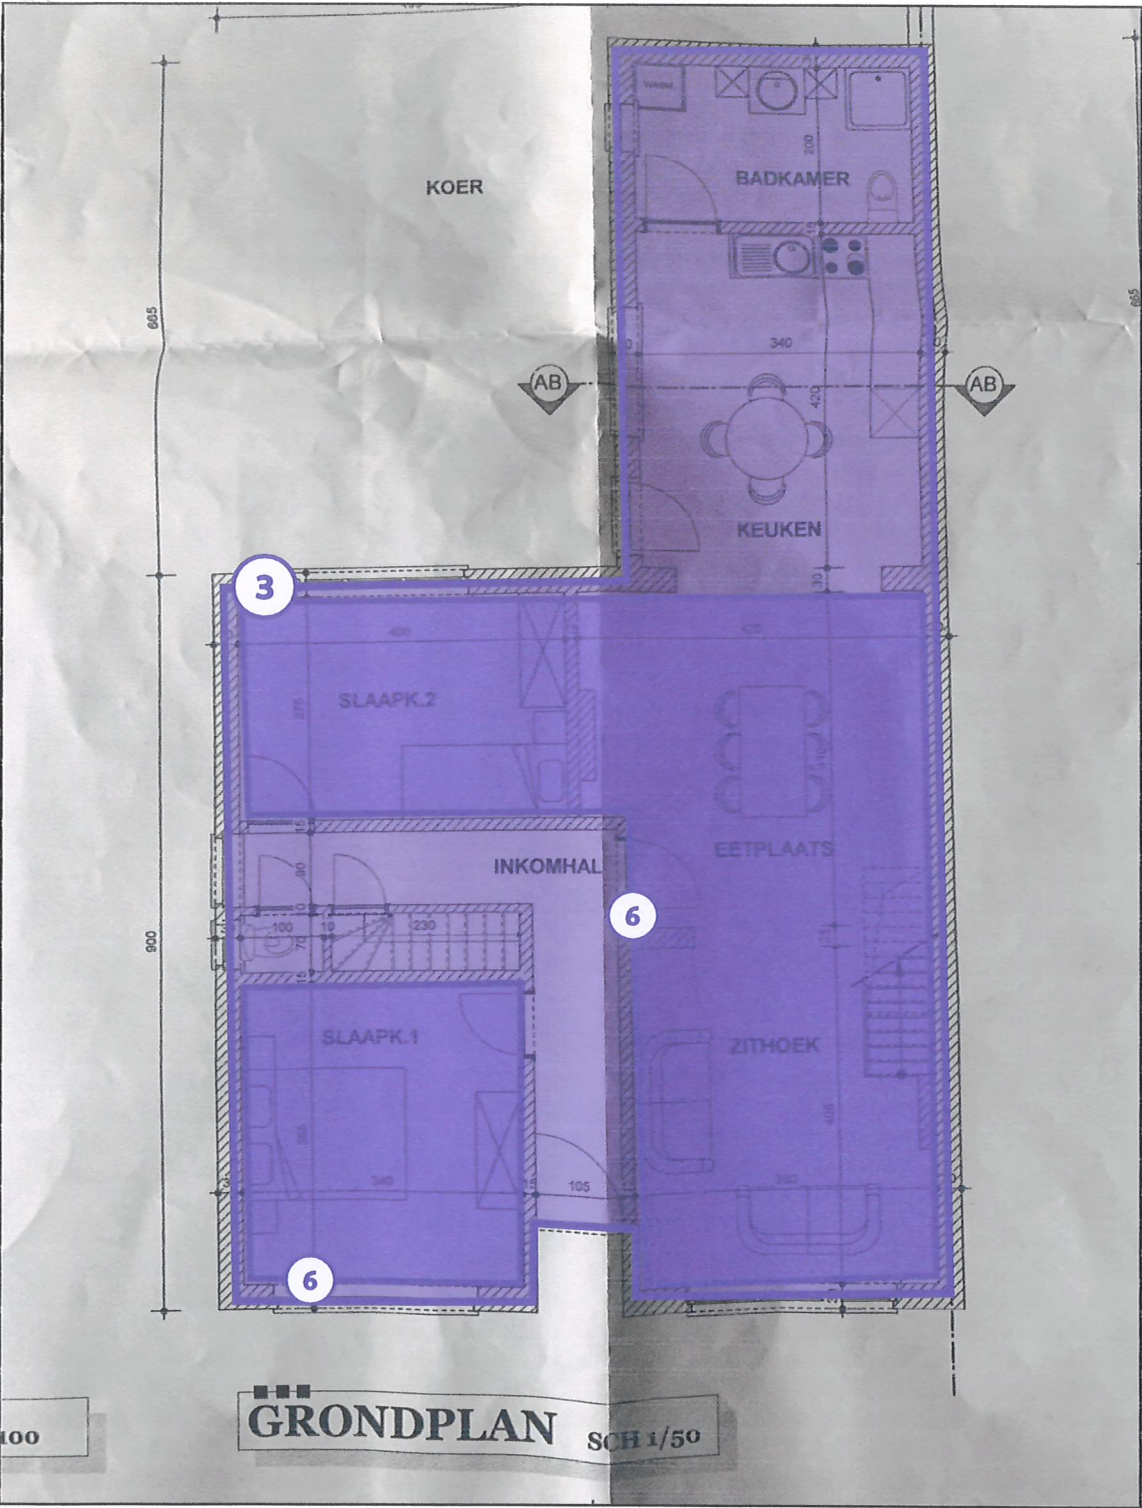
Plan 1.4: Gvl; vals plafond en laminaat

3. Vals plafond	Advies	-
6. Laminaat	Advies	-

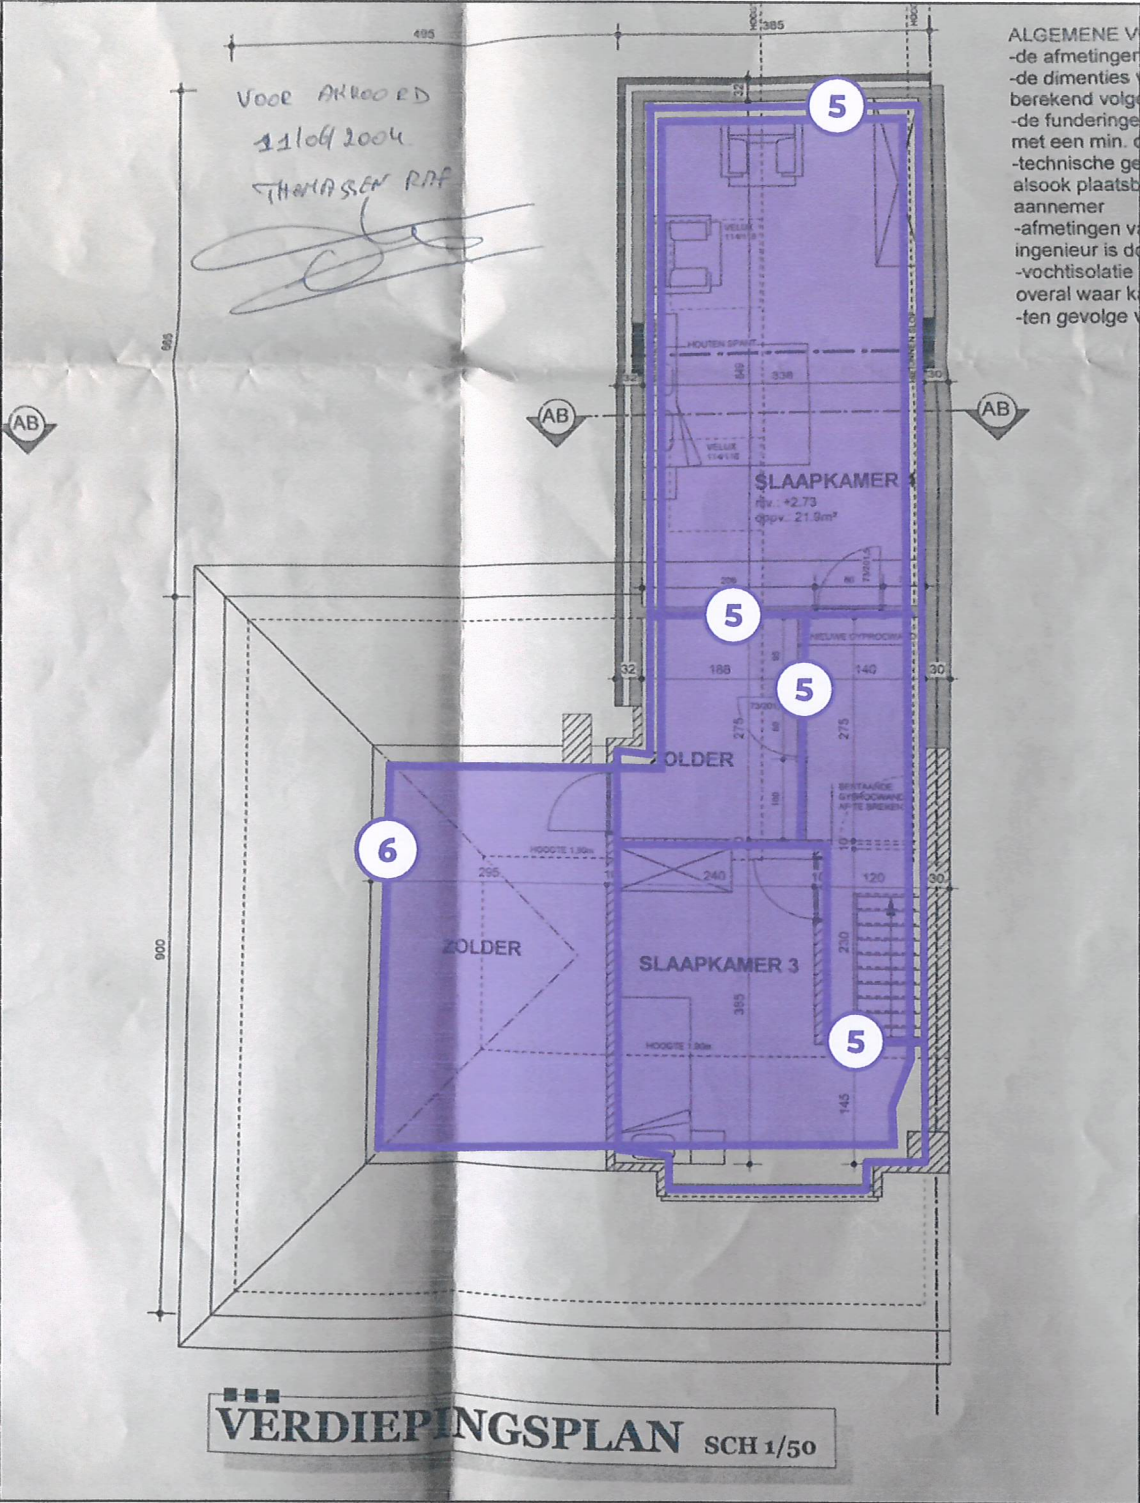
Plan 1.5: Verdiep; valse wand en laminaat

5. Valse wand	Advies	-
6. Laminaat	Advies	-

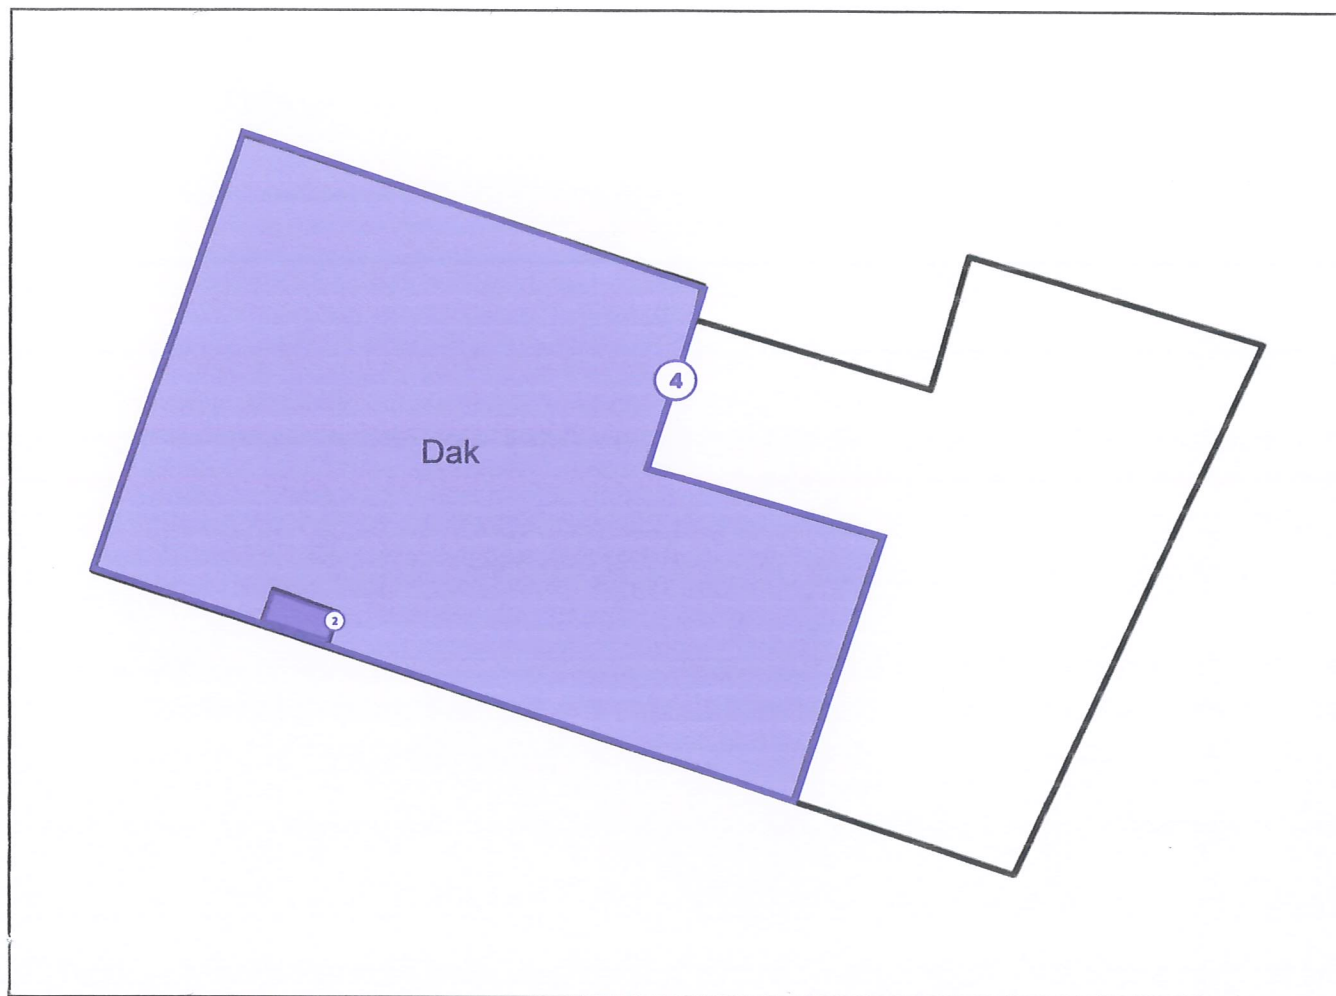
Plan 1.6: Leien dak en schouw

Beschrijving	Type	Actie
2. Schouw	Beperking	-
4. Leien dak	Advies	-

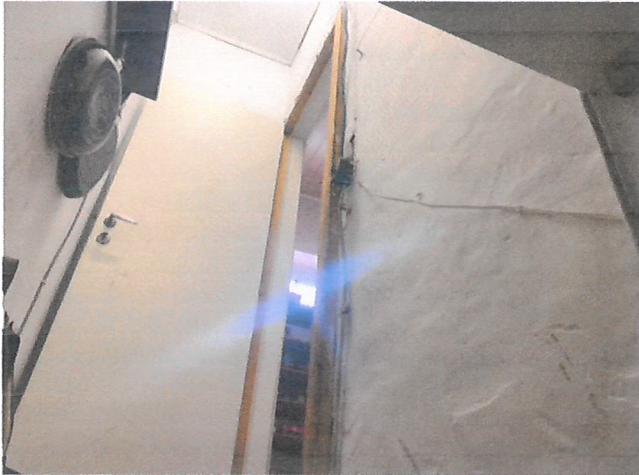
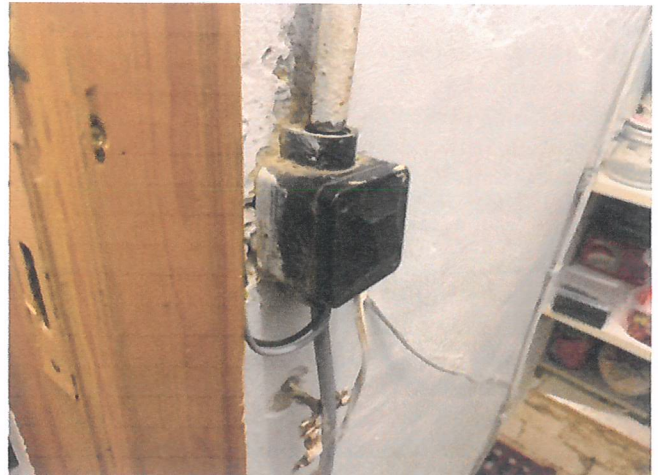
Het asbestmateriaal valt onder de mijlpaal van 2040.

Eindbeoordeling materiaalrisico	Laag materiaalrisico en/of verlaagde kans op vezelvrijgave
---------------------------------	--

Gebondenheid	Categorie 1: hechtgebonden in oorsprong
Asbestsoort (vezeltype)	Crocidoliet aanwezig
Asbestconcentratie	Laag (< 50%)
Afschermingsgraad van het gehele materiaal	Geheel of deels (ook) vrij aan binnenluchtstromen
Toestand van het materiaal	Onbeschadigd, niet verweerd

Beschrijving	Schakelaar
Omgeving	Binnen
Primaire drager	Binnenwand
Asbestmateriaal	Plaat, paneel, tablet - Type Bakeliet
Bindmiddel van asbestmateriaal	Kunststof of -hars
Gebondenheid op basis van bindmiddel	Hecht
Hoeveelheid (oppervlakte - dikte - aantal)	• 0,01 m ² - 0,10 cm - 3 stuks
Totaal volume	< 0,001 m ³
Eenvoudig bereikbaar	Ja
Bevestigingswijze	• Geschroefd
Identificatiemethode	Vaststelling zonder monstername
Destructieve handeling voor identificatie	Nee

- Zorg voor een veilig beheer. Vermijd het beschadigen van het asbestmateriaal. Controleer de toestand jaarlijks op wijzigingen.

- Eenvoudige handelingen: mag via doe-het-zelf of door werknemer(s) met opleidingsattest eenvoudige handelingen
Betreft een hechtgebonden toepassing in zeer goede staat met een laag risico op vezelvrijgave. De toepassing zorgvuldig verwijderen, zonder wijzigingen aan te brengen in de huidige toestand van het materiaal. De toepassing niet breken en/of beschadigen. Verwijder de toepassing a.d.h.v. eenvoudige handelingen en voorzie de nodige PBM's zoals ademhalingsmasker met een P3-filter, Tyvec categorie 3 type 5-6, schoeisel moet volledig gesloten zijn, wegwerphandschoenen. Opgeleid personeel wordt aanbevolen. Het asbestmateriaal moet worden verpakt in twee lagen van luchtdichte, stevige plastic zakken of folie. Deze dienen gemarkeerd te zijn met een waarschuwingsetiket. Voor verder advies kan je een kijkje nemen op de site van OVAM

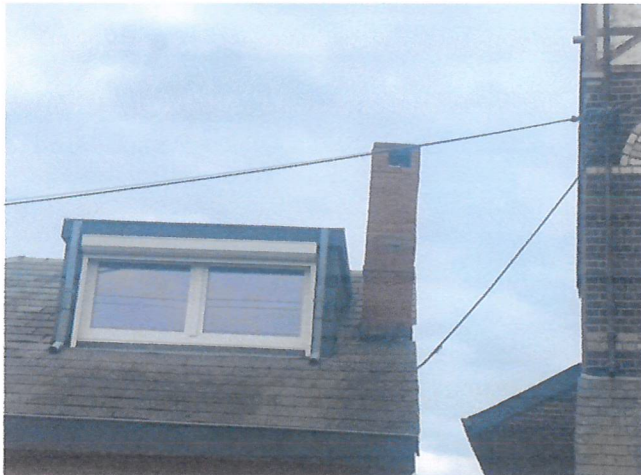
Permanente beperking

Reden: Het te onderzoeken materiaal situeert zich hoger dan 3,50 m te rekenen vanaf een veilige ondergrond

Uitleg van de asbestdeskundige: Het te onderzoeken materiaal situeert zich hoger dan 3,50m te rekenen vanaf veilige ondergrond.

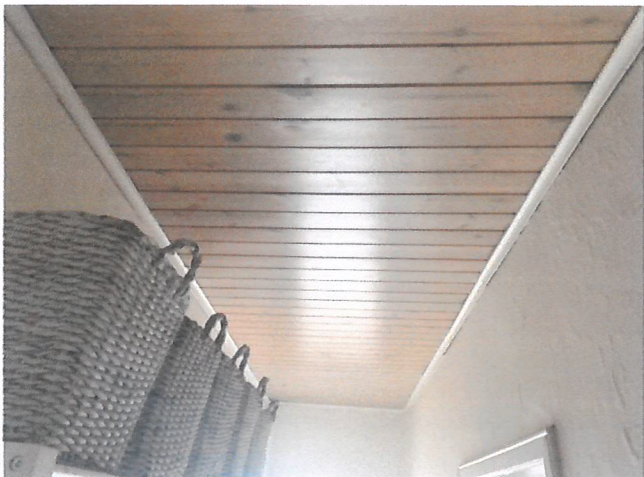
Het materiaal achter het vals plafond kon op het moment van de inspectie niet nader worden onderzocht. De toepassing kan enkel a.d.h.v. een negatief labocertificaat als asbestvrij beschouwd worden. Verder onderzoek verrichten naar de samenstelling van de toepassing tot op de drager. Dit bij renovatie en/of sloop.

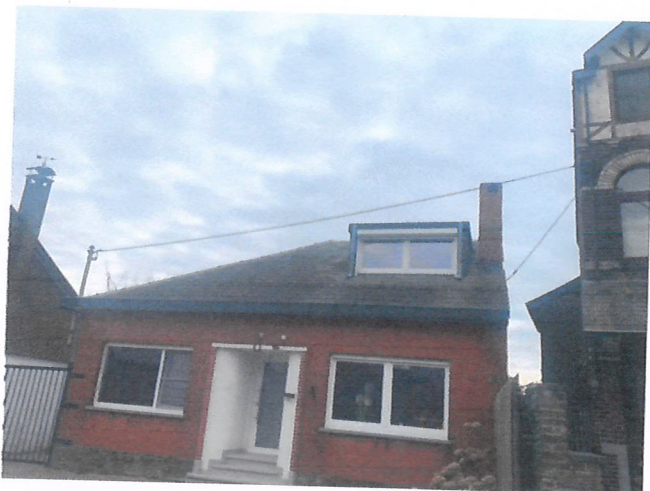
Fiche 4: Leien dak

Het materiaal is niet asbesthoudend, bewijsdocument is bijgevoegd in bijlage.

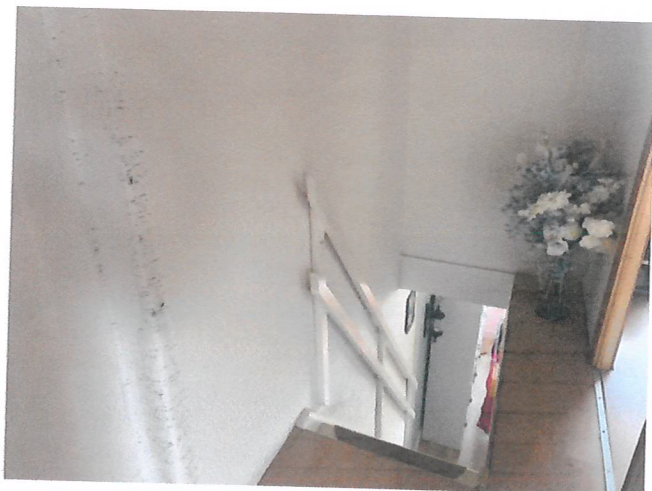
Fiche 5: Valse wand

Het materiaal achter de valse wand kon op het moment van de inspectie niet nader worden onderzocht. De toepassing kan enkel a.d.h.v. een negatief labocertificaat als asbestvrij beschouwd worden. Verder onderzoek verrichten naar de samenstelling van de toepassing tot op de drager. Dit bij renovatie en/of sloop.

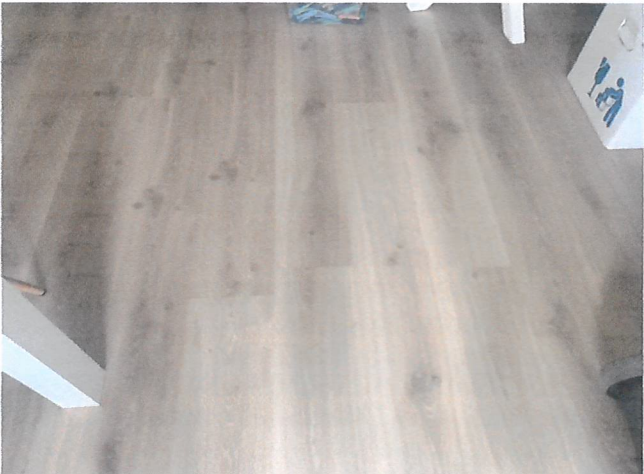
Het materiaal onder de laminaat kon op het moment van de inspectie niet nader worden onderzocht. De toepassing kan enkel a.d.h.v. een negatief labocertificaat als asbestvrij beschouwd worden. Verder onderzoek verrichten naar de samenstelling van de toepassing tot op de drager. Dit bij renovatie en/of sloop.

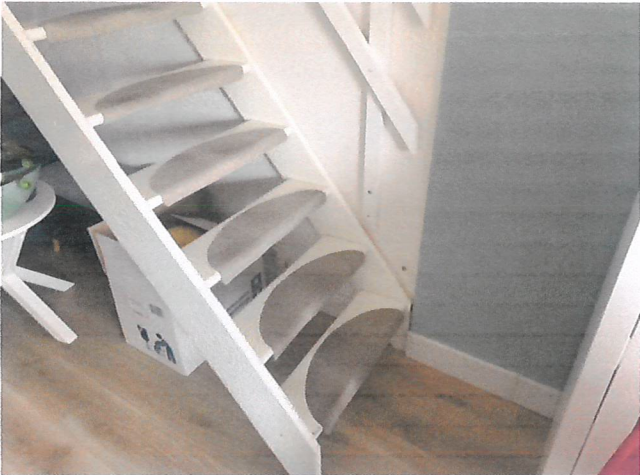
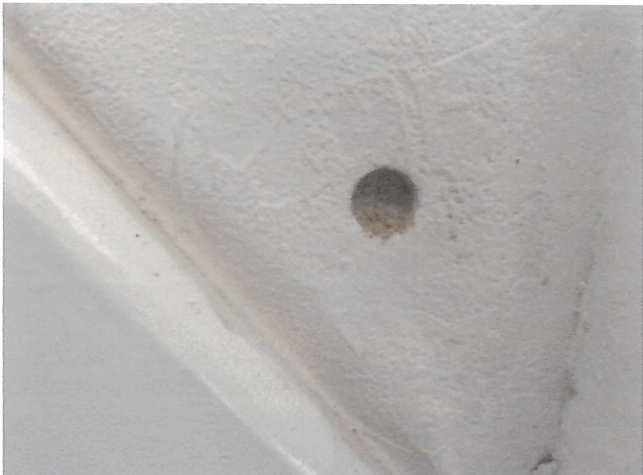
Fiche 7: Pleister wand

Geen asbest

#	Type	Referentie	Resultaat
7.1	Mengmonster	MM01	Geen asbest

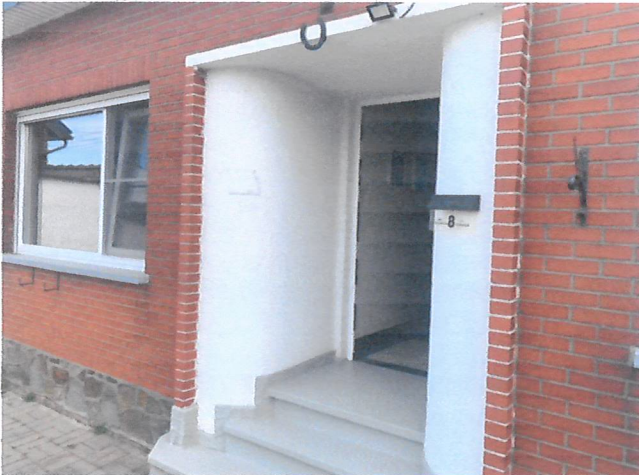
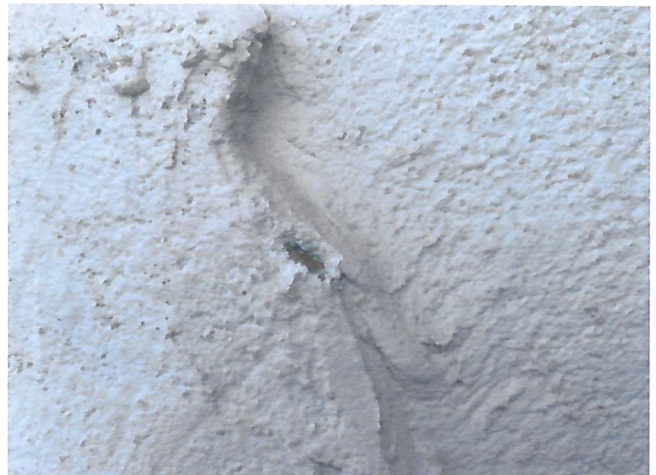
Fiche 8: Gevel

Geen asbest

#	Type	Referentie	Resultaat
8.1	Mengmonster	MM03	Geen asbest

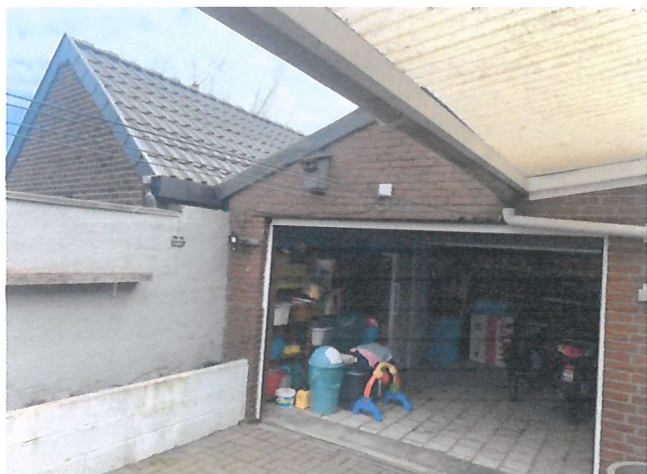
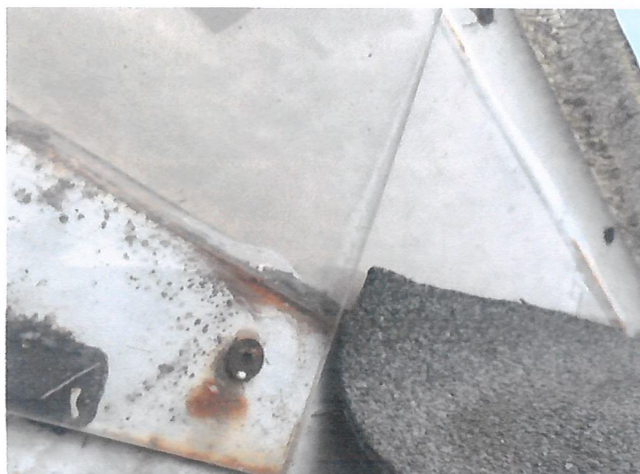
Fiche 9: Roofing dak

Geen asbest

#	Type	Referentie	Resultaat
9.1	Puntmonster	MM02	Geen asbest
