## CONTRÔLE D'ÉTANCHÉITÉ ET DE CONFORMITÉ D'UN RÉSERVOIR À MAZOUT

RÉF. 134/2024/62018/C01:1

DATE DU CONTRÔLE 23/04/2024

ADRESSE DU CONTRÔLE Rue du Centre 26 - 4470 Saint-Georges-sur-Meuse

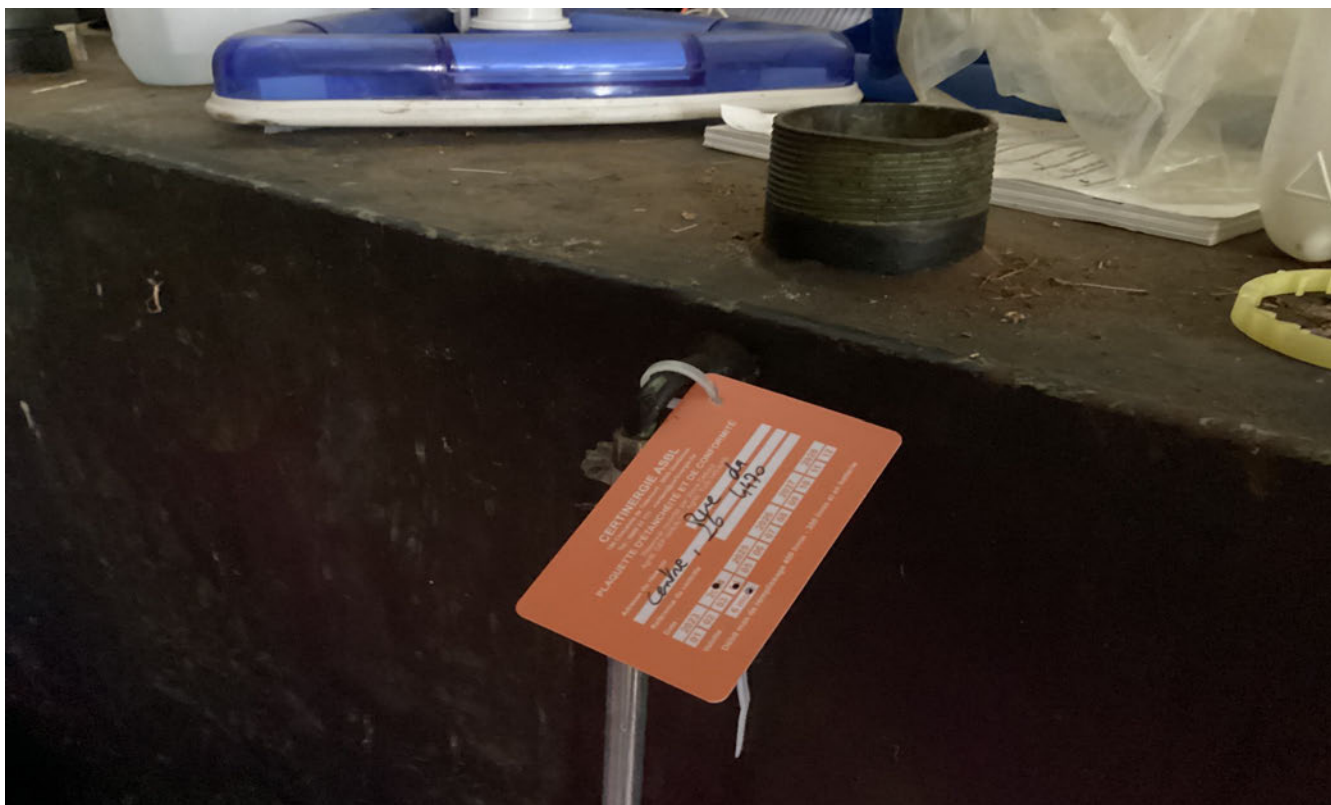
Plaquette apposée sur le réservoir

Une plaquette orange a été fixée et scellée sur la conduite de remplissage du réservoir le jour même du contrôle.
