CONTRÔLE D'ÉTANCHÉITÉ ET DE CONFORMITÉ D'UN RÉSERVOIR À MAZOUT

RÉF. 152/2025/101811/C01:1

DATE DU CONTRÔLE 23/04/2025 **AGENT VISITEUR** Benjamin Dormont
ADRESSE DU CONTRÔLE Rue Henri Léonard 20 - 7170 **AGRÈMENT RÉGION WALLONNE** AGRW. DEP-048/A/12 05/02/2029

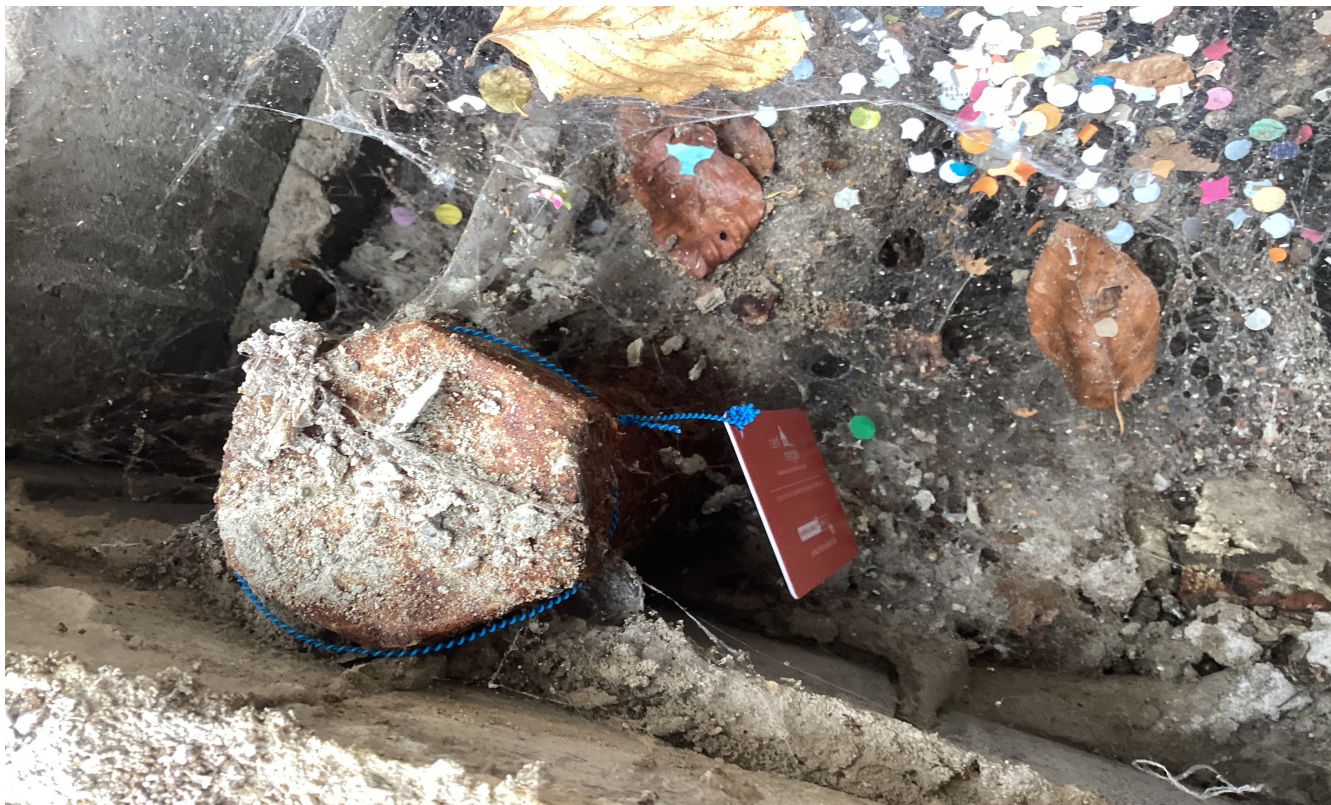
Plaquette apposée sur le réservoir

Une carte rouge a été apposée sur la citerne car celle-ci n'est plus raccordé et il est conseillé de la faire évacuer ou de réutiliser celle-ci

Une plaquette rouge a été fixée et scellée sur la conduite de remplissage du réservoir le jour même du contrôle.
