Date du rapport : 29/12/2017.

RAPPORT D'INVENTAIRE AMIANTE NON DESTRUCTIF

ACP Deschanel – Avenue Paul Deschanel 53-55 - Schaerbeek

LOCAUX COMMUNS et TECHNIQUES

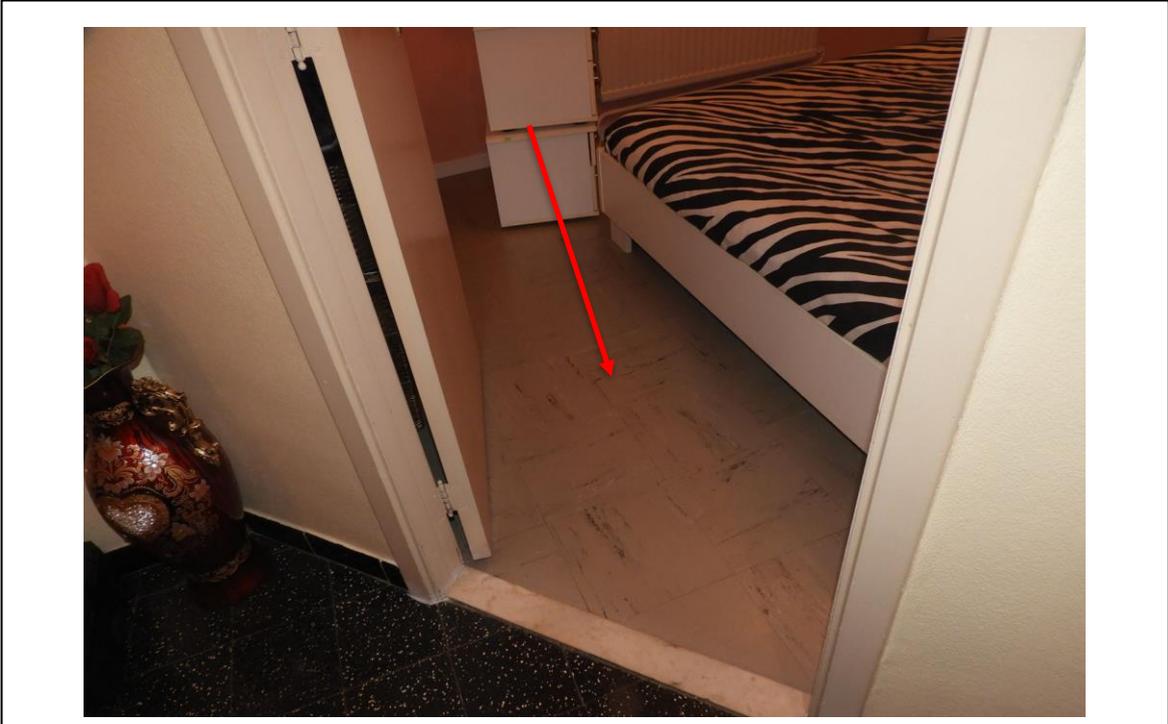
Photo 1

Réf. Ech.	Niveau	Local / Endroit	Matériau	Photo	Résultat analyse	Type d'amiante
001	0	Chambre conciergerie	Dalles Floorflex + colle noire	1	POSITIF	Chrysotile
002	-1	Couloir caves	Coude calorifugé en plâtre	7	POSITIF	Amosite
003	0	Hall d'entrée	Mastic entre vitre et châssis	23	POSITIF	Chrysotile

Niveau	Local / Endroit	Matériau	Photo	Fiche	Métré estimatif	Présence amiante	Friable	Conseil
0	Chambre conciergerie	Dalles Floorflex + colle noire	1	1	10 m ²	OUI	NON	Contrôle annuel
0	Conciergerie	Plaque en amiante ciment entre les châssis	17	2	1 pièce	Connu comme contenant de l'amiante (*)	NON	Contrôle annuel Ne pas poncer
-1	Local poubelles	Gaine en amiante ciment (continue probablement sur toute la hauteur de l'immeuble)	5	3	1 pièce	Connu comme contenant de l'amiante (*)	NON	Contrôle annuel
-1	Couloir caves	Coude calorifugé en plâtre	7	4	1 pièce	OUI	OUI	Contrôle annuel
-1	Garages	Coudes calorifugés en plâtre	8-9	4	3 pièces	OUI	OUI	Contrôle annuel
0	Local vélos	Coudes calorifugés en plâtre	10-11	4	2 pièces	OUI	OUI	Contrôle annuel
0	Entrée parking	Plaques de plafond en glasal	13	5	70 m ²	Connu comme contenant de l'amiante (*)	NON	Contrôle annuel
0	Entrée parking	Coudes calorifugés en plâtre	16	6	2 pièces	OUI	OUI	Contrôle annuel

FICHE	Niveau	Local / Endroit	Matériau	Présence amiante
1	0	Chambre conciergerie	Dalles Floorflex + colle noire	OUI

Chrysotile présent dans la dalle et la colle de l'échantillon 001

CONSEIL	
Contrôle annuel de l'état du matériau	<input checked="" type="checkbox"/>	
Ne pas démosser à haute pression		
Enlèvement lors du remplacement des châssis		
Prévoir l'enlèvement du matériau à moyen terme		
Prévoir l'enlèvement du matériau à court terme – limiter l'accès au local		
Prévoir l'enlèvement urgent du matériau – condamnation du local fortement recommandé

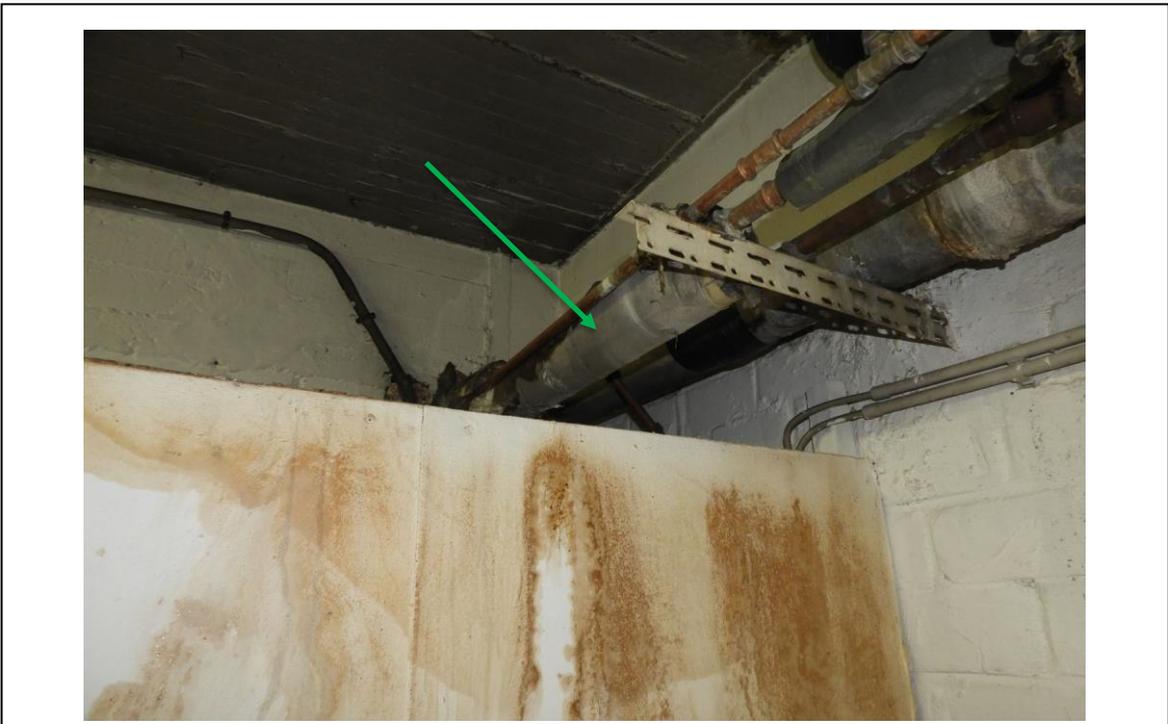
Photo 2

Niveau	Local / Endroit	Matériau	Photo	Avis
-1	Chaufferie	Calorifuge	2 à 4	Laine minérale
/	Toiture	Calorifuge vase expansion	21	Laine minérale
/	Pignon	Ardoises	24	Modèle ultérieur à 98

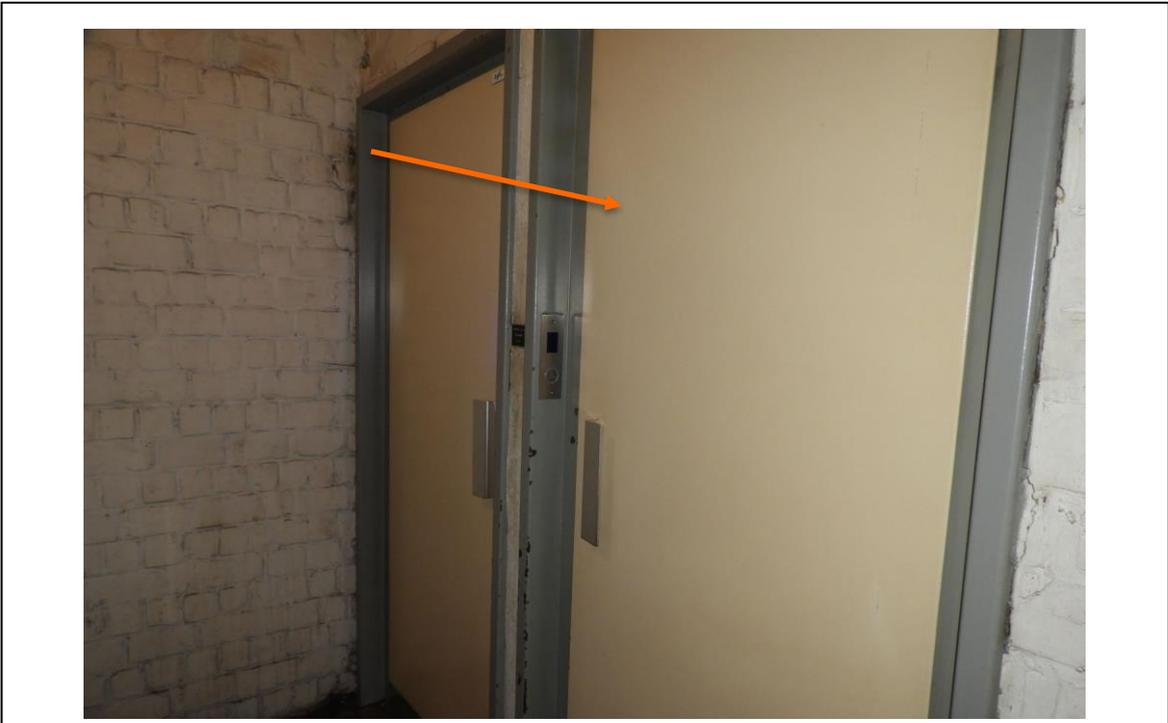
Photo 6

Tous	Paliers	Suspicion de panneaux pical à l'intérieur des portes palières	6	/	/	Suspect amiante	OUI si avéré	(***)
/	Toitures parking, garages et immeuble	Suspicion de roofing amianté sous le revêtement actuel	14-15 22	/	/	Suspect amiante	NON si avéré	(**)
+9	Machinerie ascenseur	Suspicion de patins de frein amiantés	18	/	/	Suspect amiante	NON si avéré	(***)
0	Hall d'entrée	Mastic entre vitre et châssis en métal	23	7	Environ 33 m linéaire	OUI	NON	Contrôle annuel

(***) : Suspect amiante : pas de possibilité d'échantillonnage sans dégradation ou pour des questions de sécurité. Se renseigner auprès de l'ascensoriste ou réaliser un échantillonnage dès que cela sera possible, avant des travaux par exemple.

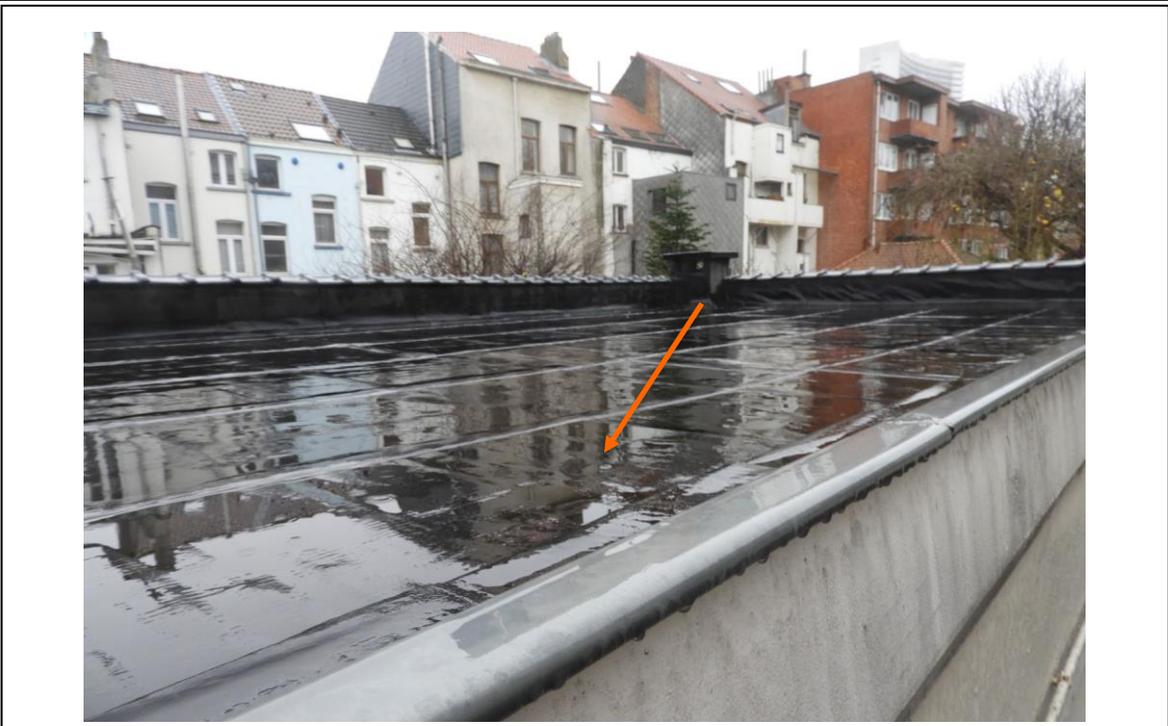
Photo 14

(**) : Suspect amiante : pas de possibilité d'échantillonnage sans risquer d'occasionner une infiltration d'eau. Réaliser un échantillonnage dès que cela sera possible, avant des travaux par exemple.

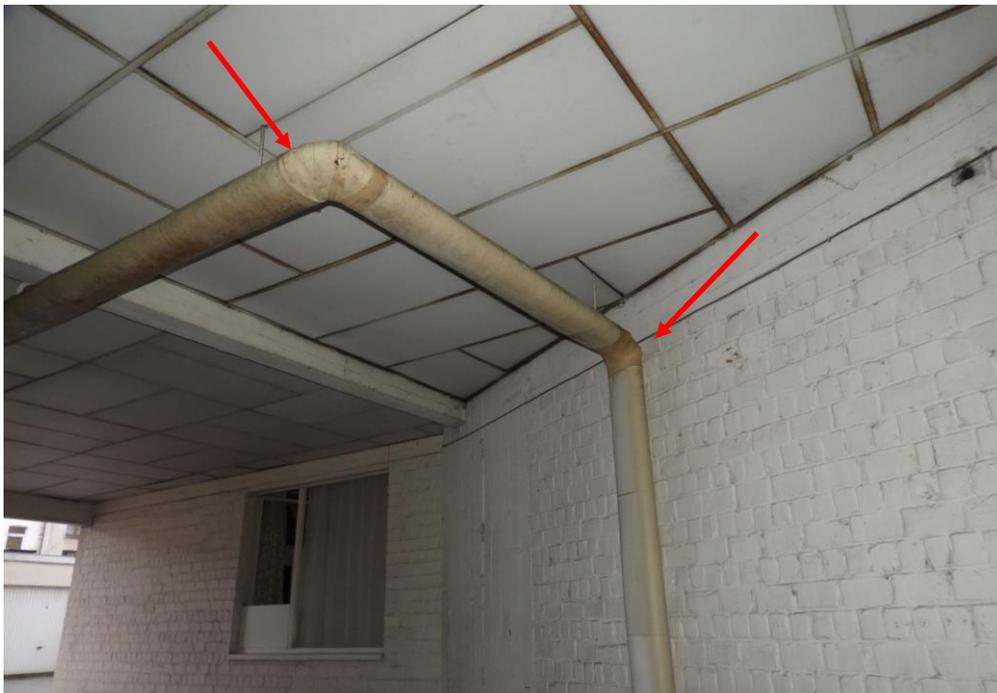
Photo 16

FICHE	Niveau	Local / Endroit	Matériau	Présence amiante
6	0	Entrée parking	Coudes calorifugés en plâtre	OUI

CONSEIL	
Contrôle annuel de l'état du matériau	X	
Ne pas démousser à haute pression		
Réparation des endroits dégradés et contrôle annuel de l'état du matériau – Encapsulation conseillée.		
Prévoir l'enlèvement du matériau à moyen terme		
Prévoir l'enlèvement du matériau à court terme – limiter l'accès au local		
Prévoir l'enlèvement urgent du matériau – condamnation du local fortement recommandé

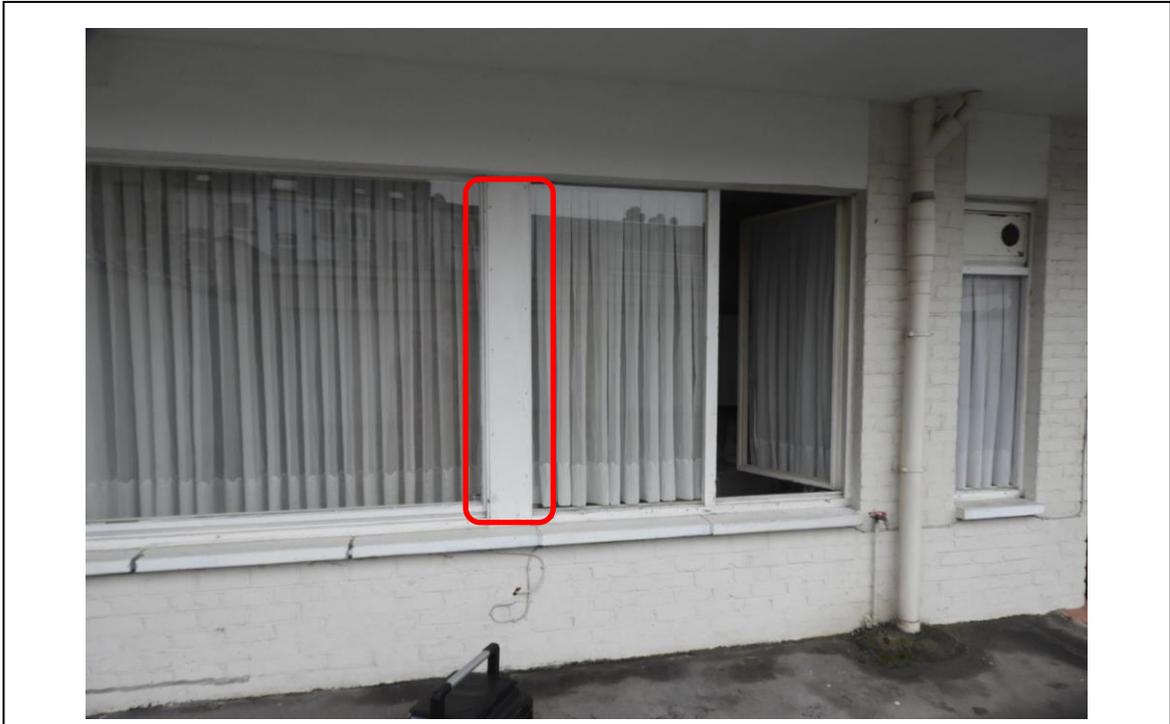
Photo 17

FICHE	Niveau	Local / Endroit	Matériau	Présence amiante
2	0	Conciergerie	Plaque en amiante ciment entre les châssis	Connu comme contenant de l'amiante

CONSEIL	
Contrôle annuel de l'état du matériau	X	
Ne pas poncer	X	
Réparation des endroits dégradés et contrôle annuel de l'état du matériau – Encapsulation conseillée.		
Prévoir l'enlèvement du matériau à moyen terme		
Prévoir l'enlèvement du matériau à court terme – limiter l'accès au local		
Prévoir l'enlèvement urgent du matériau – condamnation du local fortement recommandé

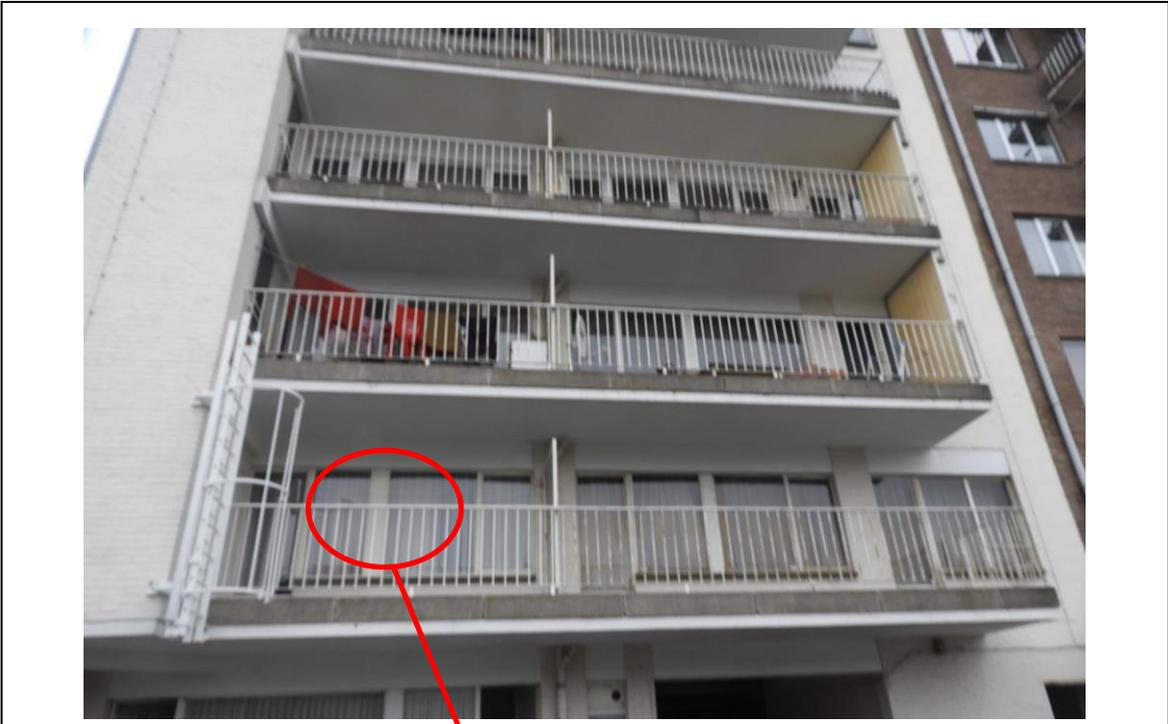
Photo 19

- L'AR du 16/03/2006 oblige tout employeur à réaliser un suivi annuel de l'inventaire amiante. Celui-ci peut être réalisé par l'employeur ou par une société spécialisée.
- Les conseils dans le tableau de conclusion, sont les recommandations minimales, que nous estimons sur base de notre expérience. L'employeur peut bien entendu toujours aller au-delà et enlever un matériau amiante, selon la loi en vigueur.
- En cas de travaux concernant une surface supérieure à 500 m², cet inventaire n'est pas suffisant : un inventaire amiante de type destructif doit être réalisé.
- Le Floorflex amiante présent dans la conciergerie pourrait se retrouver dans certains appartements privés.
- La plaque en amiante ciment séparant les châssis à l'arrière, au niveau de la conciergerie, est également présente dans les appartements privés (voir photo 19-20).

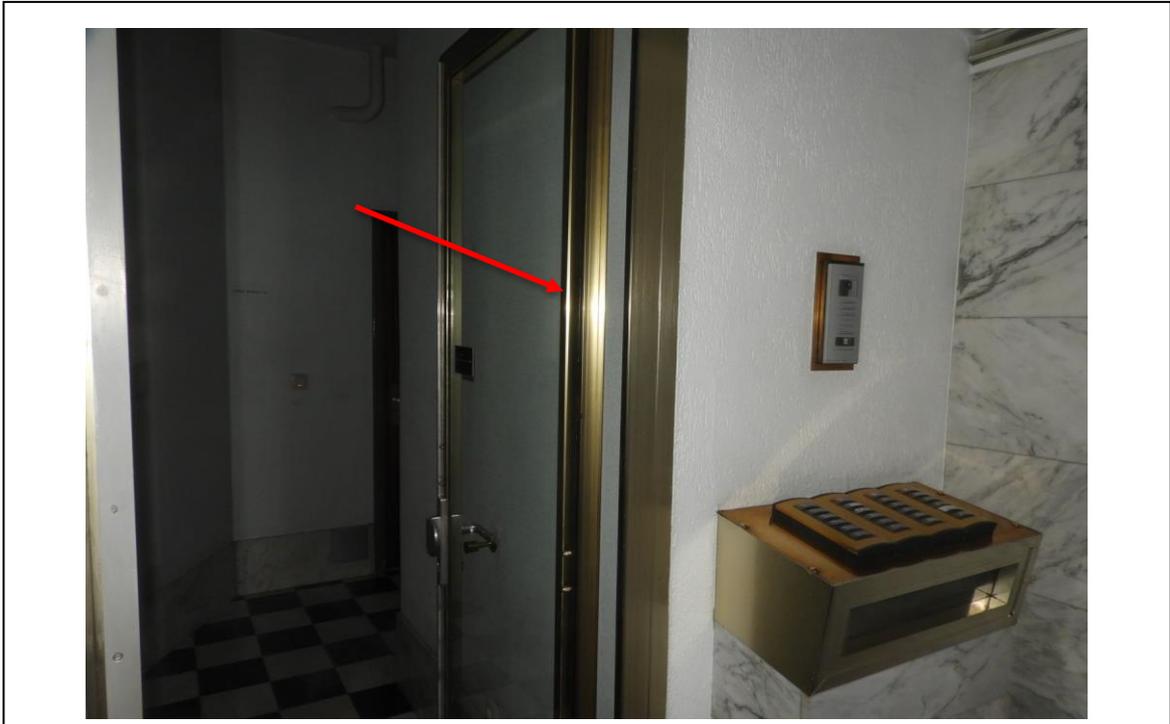
Photo 23

FICHE	Niveau	Local / Endroit	Matériau	Présence amiante
7	0	Hall d'entrée	Mastic entre vitre et châssis en métal	OUI

CONSEIL	
Contrôle annuel de l'état du matériau	<input checked="" type="checkbox"/>	
Ne pas poncer		
Réparation des endroits dégradés et contrôle annuel de l'état du matériau – Encapsulation conseillée.		
Prévoir l'enlèvement du matériau à moyen terme		
Prévoir l'enlèvement du matériau à court terme – limiter l'accès au local		
Prévoir l'enlèvement urgent du matériau – condamnation du local fortement recommandé
