# Asbestinventarisatetest

de Limburg Stirumlaan 153, 1780 Wemmel

Attestnummer : 20250427-000017.001

Uitgegeven op : 27.04.2025

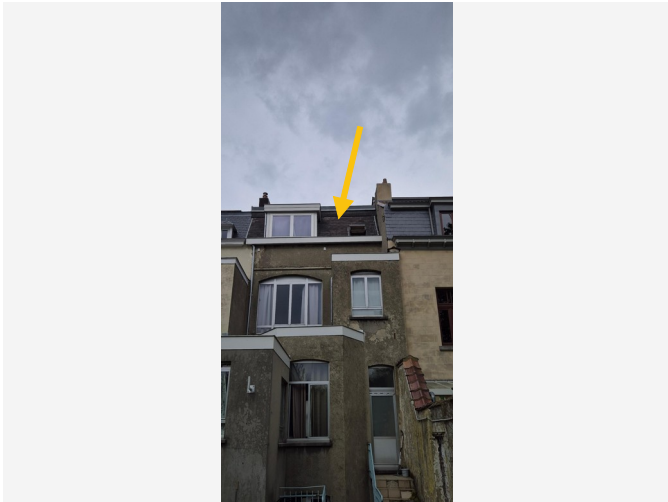
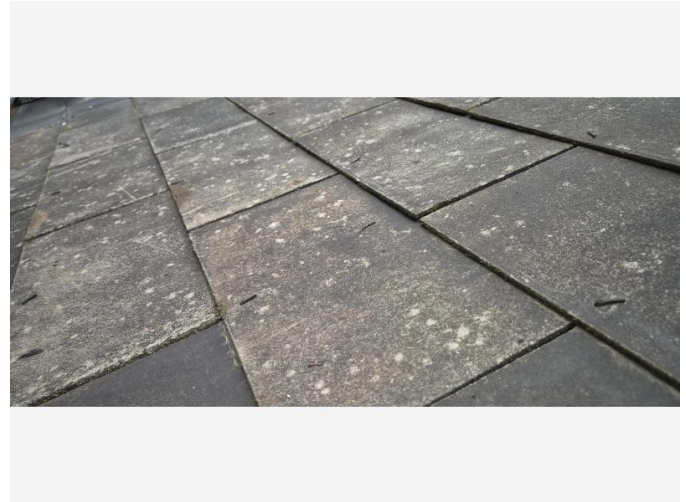
# Fiche 1: Leien op het dak voor en achteraan de schuine kant

Asbestmateriaal

Het asbestmateriaal valt onder de mijlpaal van 2034.

Eindbeoordeling materiaalisico	Verhoogd materiaalisico en/of verhoogde kans op vezelvrijgave
--------------------------------	---

Gebondenheid	Categorie 1: hechtgebonden in oorsprong
Asbestsoort (vezeltype)	Crocidoliet aanwezig
Asbestconcentratie	Laag (< 50%)
Afschermingsgraad van het gehele materiaal	Geheel of deels vrij aan de buitenlucht
Toestand van het materiaal	Matig beschadigd, matig verweerd

- Verwijder dit asbestmateriaal zo snel mogelijk. Volg de toestand goed op.
- Hemelwater dat afspoelt van asbestcement daken of gevels kan asbestdeeltjes bevatten. Gebruik het enkel voor gesloten circuits (bv. spoelen toiletten). Reinig na het vervangen van het dak of de gevel de dakgoten en regenwaterput of -ton om asbesthoudend sediment of slib te verwijderen

- Eenvoudige handelingen: mag via doe-het-zelf of door werknemer(s) met opleidingsattest eenvoudige handelingen  
Leien kunnen verwijderd worden met eenvoudige handelingen. Leien voldoende fixeren/bevochtigen zodoende er geen vezels vrijkomen. De leien niet breken, niet slijpen of schuren op de leien.

Draag de nodige PBM's tijdens de verwijdering: mondk masker type FFP3, wegwerpoverall Cat III type 5/6, voldoende sterke wegwerphandschoenen en eenvoudig afwasbaar schoeisel/overschoenen Cat III type 5/6.

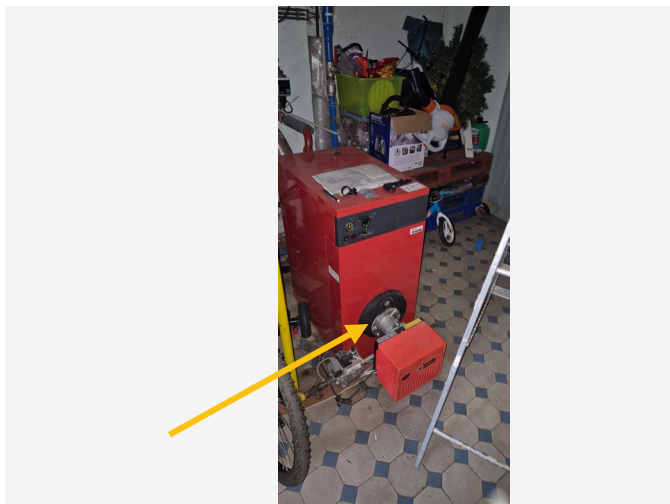
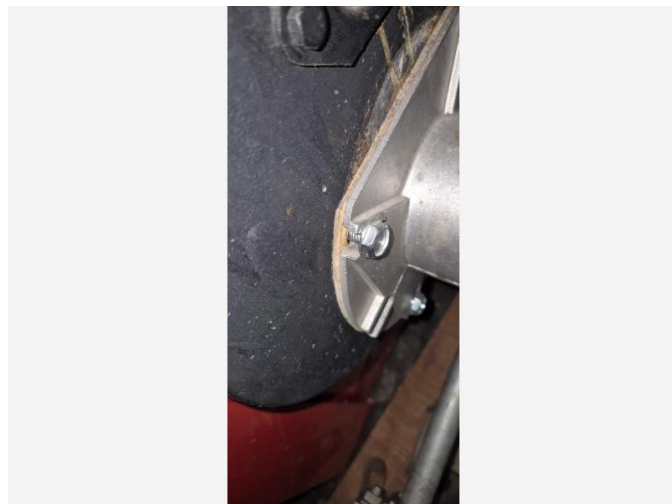
Het asbestmateriaal valt onder de mijlpaal van 2034.

Eindbeoordeling materiaalarisico	Zeer laag materiaalarisico en/of zeer lage kans op vezelvrijgave
----------------------------------	--

Gebondenheid	Categorie 2: niet-hechtgebonden met matrix
Asbestsoort (vezeltype)	Alleen chrysotiel
Asbestconcentratie	Hoog ( $\geq 50\%$ )
Afschermingsgraad van het gehele materiaal	Enkel randen niet afgeschermd maar geen contact met binnenluchtstromen
Toestand van het materiaal	Onbeschadigd, niet verweerd

Beschrijving	dichting brander
Omgeving	Binnen
Primaire drager	HVAC infrastructuur en uitrusting
Asbestmateriaal	Pakking, dichting
Bindmiddel van asbestmateriaal	Karton - papier - viltachtig
Gebondenheid op basis van bindmiddel	Niet-hechtgebonden
Hoeveelheid (gewicht - aantal)	<ul style="list-style-type: none"><li>• 0,50 kg - 1 stuk</li></ul>
Totaal gewicht	0,50 kg
Eenvoudig bereikbaar	Ja
Bevestigingswijze	<ul style="list-style-type: none"><li>• Geklemd</li></ul>
Identificatiemethode	Vaststelling zonder monsternamen
Destructieve handeling voor identificatie	Nee
Opmerking	<p>Hoeveelheid is grove inschatting.</p> <p>Mogelijks zijn er nog meerdere andere dichtingen aanwezig in het toestel, hiervoor is destructief onderzoek nodig.</p>

- Verwijder dit asbestmateriaal zo snel mogelijk. Volg de toestand goed op.
- Voer bijkomende staalname(s) uit.

- Eenvoudige handelingen: mag via doe-het-zelf of door werknemer(s) met opleidingsattest eenvoudige handelingen  
Deze dichting verwijderen zonder te beschadigen, door het toestel in zijn geheel te verwijderen door de chauffagist, of door het toestel te demonteren en de dichting te verwijderen. Voorafgaand voldoende bevochtigen of fixeren om stofvorming te voorkomen.

Draag de nodige PBM's tijdens de verwijdering: mondmasker type FFP3, wegwerpoveral Cat III type 5/6, voldoende sterke wegwerphandschoenen en eenvoudig afwasbaar schoeisel/overschoenen Cat III type 5/6.

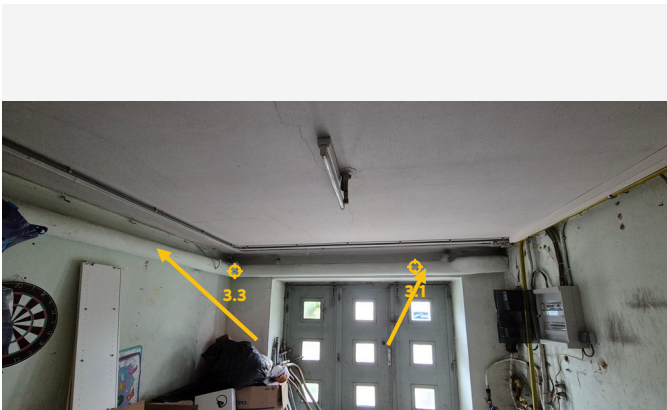
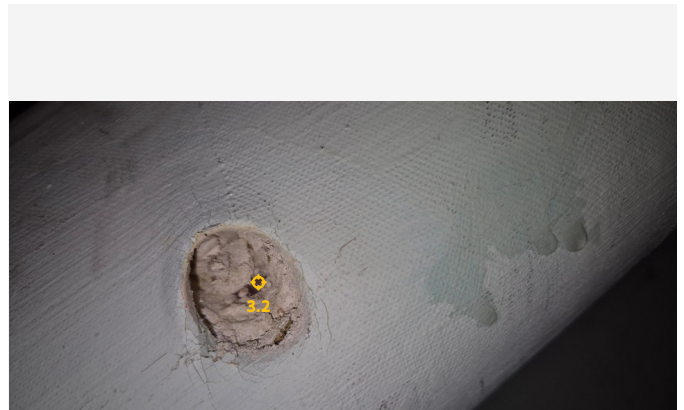
Het asbestmateriaal valt onder de mijlpaal van 2034.

Eindbeoordeling materiaalrisico	Verhoogd materiaalrisico en/of verhoogde kans op vezelvrijgave
---------------------------------	--

Gebondenheid	Categorie 2: niet-hechtgebonden met matrix
Asbestsoort (vezeltype)	Amfibool aanwezig, uitgezonderd crocidoliet
Asbestconcentratie	Hoog ( $\geq 50\%$ )
Afschermingsgraad van het gehele materiaal	Geheel of deels (ook) vrij aan de binnenlucht
Toestand van het materiaal	Licht beschadigd, licht verweerd. Intact calciumsilicaatmateriaal of categorie III 'gebondenheid'

#	Type	Referentie	Resultaat
3.1	Mengmonster	M3	Amosiet
3.2	Mengmonster	M4	Amosiet
3.3	Mengmonster	M5	Amosiet

Beschrijving	Gips leidingisolatie in de garage en kelder
Omgeving	Binnen
Primaire drager	HVAC infrastructuur en uitrusting
Asbestmateriaal	In-situ afwerkingslagen - Thermische isolatie
Bindmiddel van asbestmateriaal	Gips - kalk
Gebondenheid op basis van bindmiddel	Niet-hechtgebonden
Hoeveelheid (lengte - omtrek - dikte - aantal)	<ul style="list-style-type: none"><li>• 15,00 m - 40,00 cm - 2,00 cm - 1 stuk</li><li>• 16,00 m - 25,00 cm - 2,00 cm - 1 stuk</li></ul>
Totaal volume	0,20 m <sup>3</sup>
Eenvoudig bereikbaar	Ja
Bevestigingswijze	<ul style="list-style-type: none"><li>• Verlijmd, ingegoten, versmeerd</li></ul>
Identificatiemethode	Vaststelling met monsternamen
Destructieve handeling voor identificatie	Nee
Opmerking	M3 en M4: mengstalen (van elk 2 staalnamepunten) van de rechte stukken  M5: mengstaal van de bochten

- Verwijder dit asbestmateriaal zo snel mogelijk. Volg de toestand goed op.

- Hermetische zone (erkend asbestverwijderaar)  
Asbesthoudende gips leidingisolatie mag enkel verwijderd worden door een erkende asbestverwijderaar in hermetische zone.

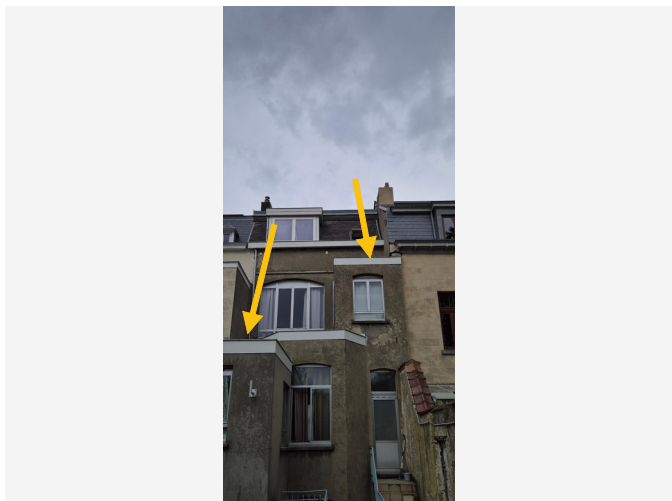
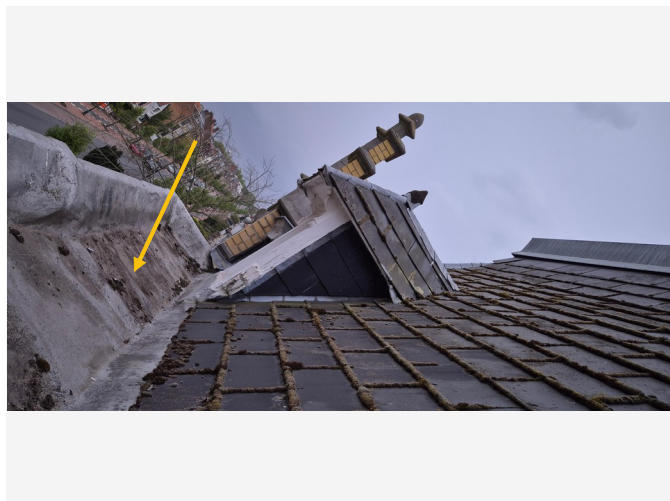
## Fiche 4: Roofing op plat dak, in de goten + tegen de dakkapelletjes achteraan

Asbestmateriaal

Het asbestmateriaal valt onder de mijlpaal van 2040.

Eindbeoordeling materiaalisico	Laag materiaalisico en/of verlaagde kans op vezelvrijgave
--------------------------------	---

Gebondenheid	Categorie 1: hechtgebonden in oorsprong
Asbestsoort (vezeltype)	Alleen chrysotiel
Asbestconcentratie	Laag (< 50%)
Afschermingsgraad van het gehele materiaal	Geheel of deels vrij aan de buitenlucht
Toestand van het materiaal	Licht beschadigd, licht verweerd. Intact calciumsilicaatmateriaal of categorie III 'gebondenheid'

Beschrijving	Roofing op plat dak, in de goten + tegen de dakkapelletjes achteraan
Omgeving	Buiten
Primaire drager	Plat dak
Asbestmateriaal	Dak- en gevelbekleding - Roofing
Bindmiddel van asbestmateriaal	Bitumen (roofing, teer, asfalt)
Gebondenheid op basis van bindmiddel	Hecht
Hoeveelheid (oppervlakte - aantal)	• 6,00 m <sup>2</sup> - 1 stuk
Totale oppervlakte	6,00 m <sup>2</sup>
Eenvoudig bereikbaar	Ja
Bevestigingswijze	• Verlijmd, ingegoten, versmeerd
Identificatiemethode	Vaststelling zonder monsternamen  Motivatie: Groot risico op structurele gevolgschade (leeschade, werking installatie,...)
Destructieve handeling voor identificatie	Nee
Opmerking	Roofing in de dakgoten + ook een flap tegen de dakkapelletjes achteraan (rechte afwerking aan de zijkant)

- Zorg voor een veilig beheer. Vermijd het beschadigen van het asbestmateriaal. Controleer de toestand jaarlijks op wijzigingen.
- Voer bijkomende staalname(s) uit.

- Eenvoudige handelingen: mag via doe-het-zelf of door werknemer(s) met opleidingsattest eenvoudige handelingen  
Eerst staalname, indien asbesthoudend met de nodige maatregelen verwijderen.

Roofing kan verwijderd worden door de "doe het zelve", goed fixeren met water of fixeermiddel.

Niet in slijpen, schuren ed.

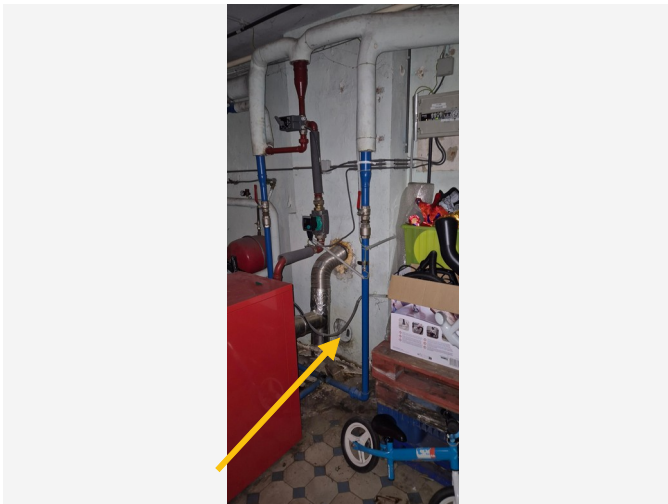
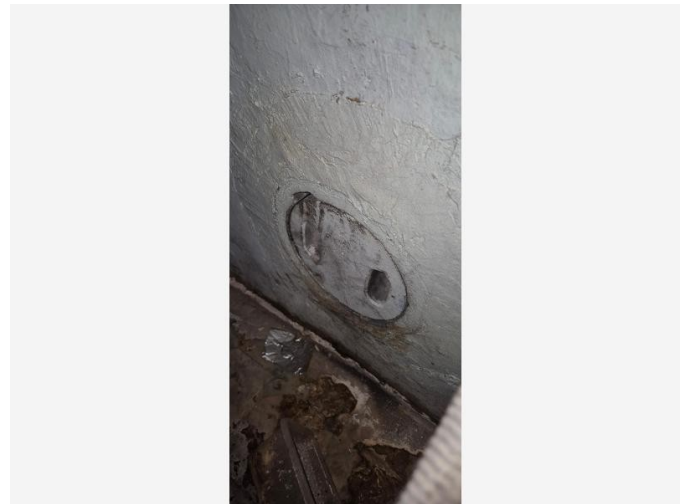
Het asbestmateriaal valt onder de mijlpaal van 2040.

Eindbeoordeling materiaalarisico	Laag materiaalarisico en/of verlaagde kans op vezelvrijgave
----------------------------------	---

Gebondenheid	Categorie 1: hechtgebonden in oorsprong
Asbestsoort (vezeltype)	Crocidoliet aanwezig
Asbestconcentratie	Laag (< 50%)
Afschermingsgraad van het gehele materiaal	Niet stootvaste afscherming
Toestand van het materiaal	Licht beschadigd, licht verweerd. Intact calciumsilicaatmateriaal of categorie III 'gebondenheid'

Beschrijving	Roetluik + houder
Omgeving	Binnen
Primaire drager	HVAC infrastructuur en uitrusting
Asbestmateriaal	Brandwerende afsluiting (prefab geheel) - Luik
Bindmiddel van asbestmateriaal	Cement
Gebondenheid op basis van bindmiddel	Hecht
Hoeveelheid (gewicht - aantal)	<ul style="list-style-type: none"><li>• 5,00 kg - 1 stuk</li></ul>
Totaal gewicht	5,00 kg
Eenvoudig bereikbaar	Ja
Bevestigingswijze	<ul style="list-style-type: none"><li>• Verlijmd, ingegoten, versmeerd</li></ul>
Identificatiemethode	Vaststelling zonder monsternamen
Destructieve handeling voor identificatie	Nee

- Zorg voor een veilig beheer. Vermijd het beschadigen van het asbestmateriaal. Controleer de toestand jaarlijks op wijzigingen.
- Verwijder dit asbestmateriaal zo snel mogelijk. Volg de toestand goed op.
- Voer bijkomende staalname(s) uit.

- Eenvoudige handelingen: mag via doe-het-zelf of door werknemer(s) met opleidingsattest eenvoudige handelingen  
Dit roetluik kan door de doe het zelf verwijderd worden. Het luik wegnemen zonder te beschadigen, de houder voorzichtig vrijmaken uit het metselwerk, zonder de houder te beschadigen. Voorafgaand goed bevochtigen of fixeren om stofvorming tegen te gaan.

Draag de nodige PBM's tijdens de verwijdering: mondmasker type FFP3, wegwerpoveral Cat III type 5/6, voldoende sterke wegwerphandschoenen en eenvoudig afwasbaar schoeisel/overschoenen Cat III type 5/6.

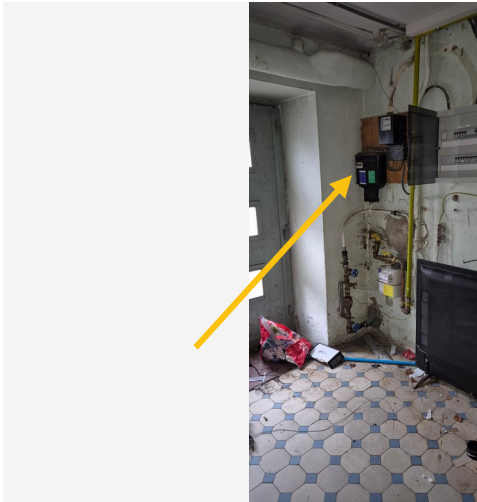
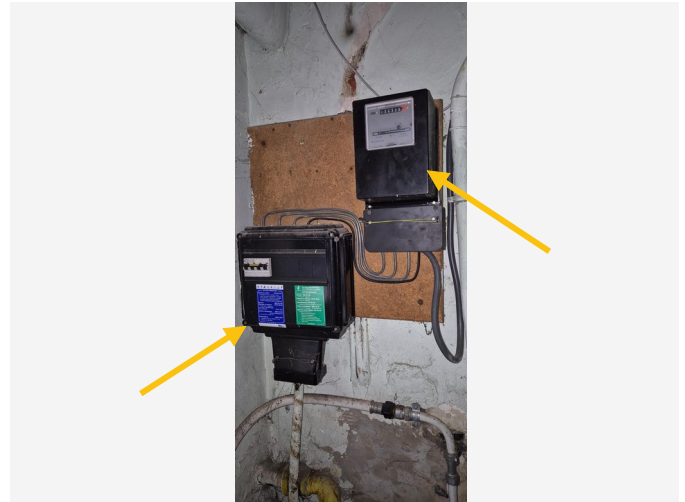
## Fiche 6: Bakeliet elektriciteitsmeter + hoofschakelkast

Asbestmateriaal

Het asbestmateriaal valt onder de mijlpaal van 2040.

Eindbeoordeling materiaalisico	Laag materiaalisico en/of verlaagde kans op vezelvrijgave
--------------------------------	---

Gebondenheid	Categorie 1: hechtgebonden in oorsprong
Asbestsoort (vezeltype)	Crocidoliet aanwezig
Asbestconcentratie	Laag (< 50%)
Afschermingsgraad van het gehele materiaal	Geheel of deels (ook) vrij aan de binnenlucht
Toestand van het materiaal	Onbeschadigd, niet verweerd

Beschrijving	Bakeliet elektriciteitsmeter + hoofschakelkast
Omgeving	Binnen
Primaire drager	Communicatie en elektrische infrastructuur en uitrusting
Asbestmateriaal	Plaat, paneel, tablet - Type Bakeliet
Bindmiddel van asbestmateriaal	Kunststof of -hars
Gebondenheid op basis van bindmiddel	Hecht
Hoeveelheid (oppervlakte - dikte - aantal)	<ul style="list-style-type: none"> <li>• 1,00 m<sup>2</sup> - 1,00 cm - 1 stuk</li> </ul>
Totaal volume	0,01 m <sup>3</sup>
Eenvoudig bereikbaar	Ja
Bevestigingswijze	<ul style="list-style-type: none"> <li>• Geschroefd</li> </ul>
Identificatiemethode	Vaststelling zonder monsternamen
Destructieve handeling voor identificatie	Nee
Opmerking	<p>Hoeveelheid is inschatting.</p> <p>De elektriciteitsmeter + hoofschakelkast is eigendom van de nutsmaatschappij.</p>

- Zorg voor een veilig beheer. Vermijd het beschadigen van het asbestmateriaal. Controleer de toestand jaarlijks op wijzigingen.

- Eenvoudige handelingen: mag via doe-het-zelf of door werknemer(s) met opleidingsattest eenvoudige handelingen  
De elektriciteitsmeter + hoofschakelkast zullen verwijderd worden door de nutsmaatschappij bij vernieuwing van de elektriciteitsmeter.

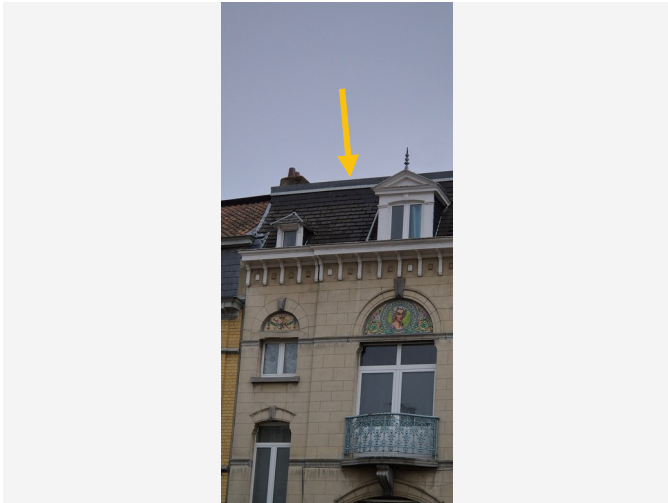
**Reden:** Het te onderzoeken materiaal situeert zich hoger dan 3,50 m te rekenen vanaf een veilige ondergrond

**Uitleg van de asbestdeskundige:** Het "hoofddak" is niet waarneembaar om vaststellingen te doen ivm type dakbedekking, eventueel andere mogelijks aanwezige asbestverdachte materialen zoals bv schouwen of buizen.

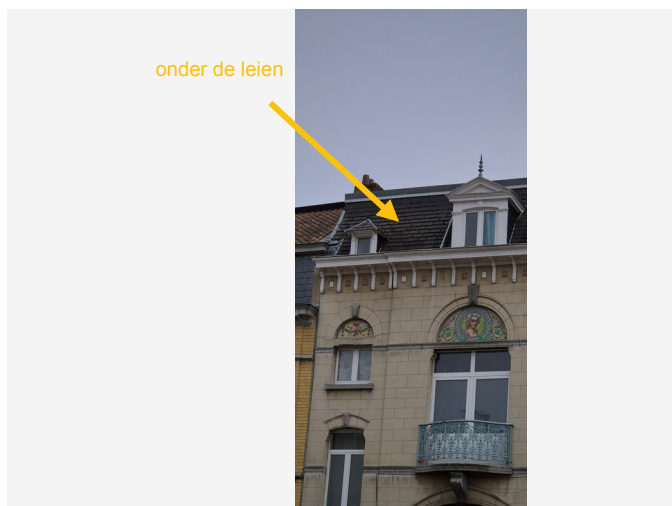
**Reden:** niet bereikbaar zonder destructief onderzoek

**Uitleg van de asbestdeskundige:** Het onderdak is niet waarneembaar, het dak bestaat uit leien aan de zijkanten, deze kunnen niet worden opgeheven zonder te breken.

De binnenzijde is volledig afgewerkt.

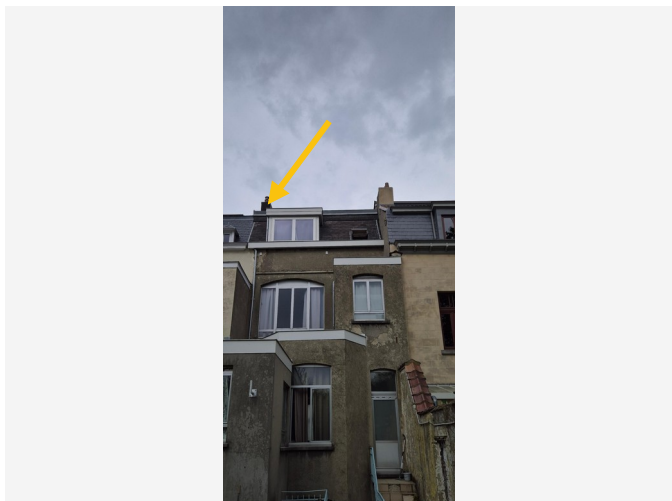
## Fiche 9: twee schouwen niet inspecteerbaar langs boven

Beperking

**Reden:** Het te onderzoeken materiaal situeert zich hoger dan 3,50 m te rekenen vanaf een veilige ondergrond

(Asbest)materiaal	Rookgaskanaal
Karakterisatie	Asbest (verdacht)
Primaire drager	HVAC infrastructuur en uitrusting

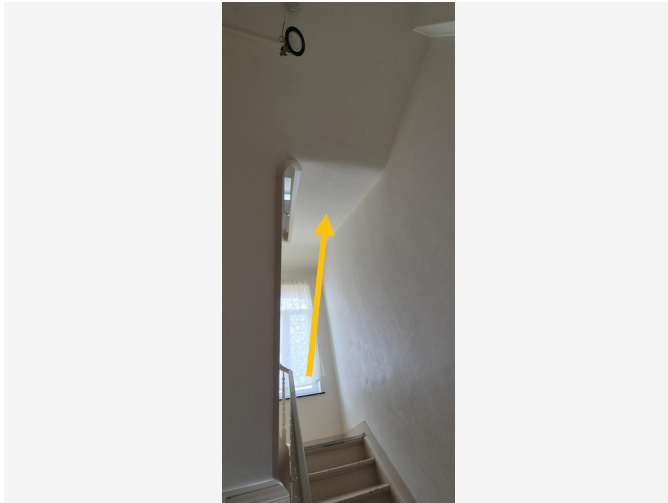
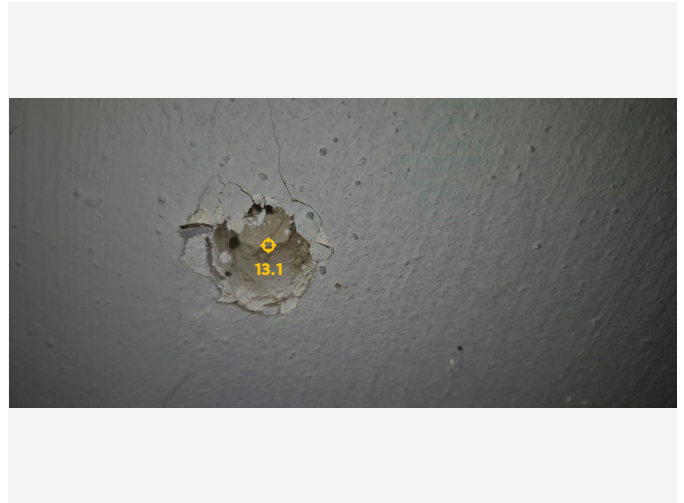
## Fiche 13: pleisterwerk plafonds

Geen asbest

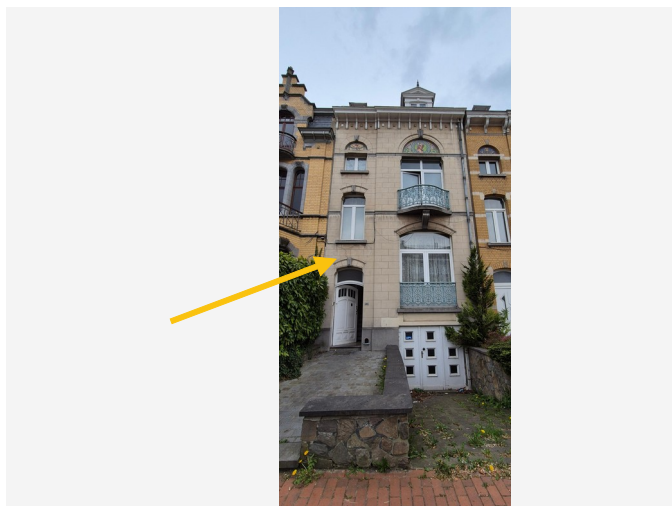
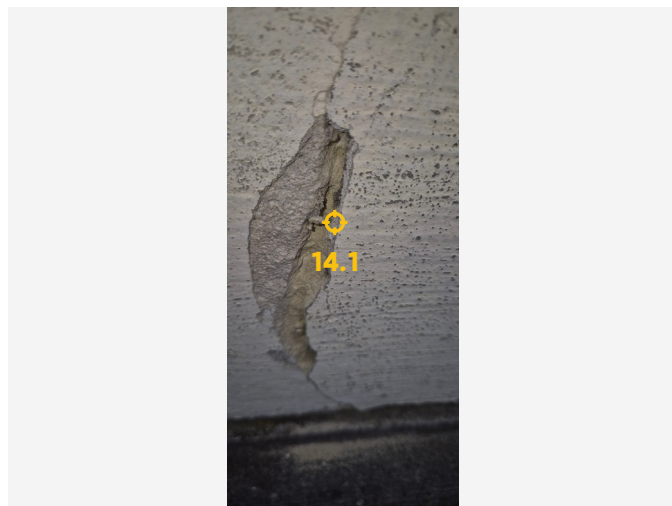
## Fiche 14: cementering voorgevel

Geen asbest

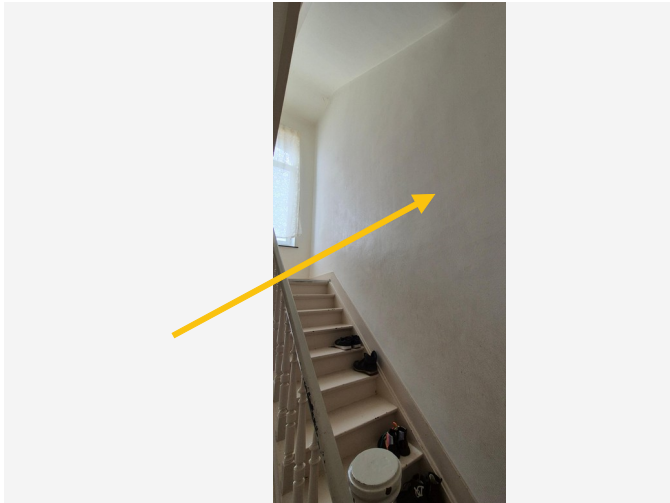
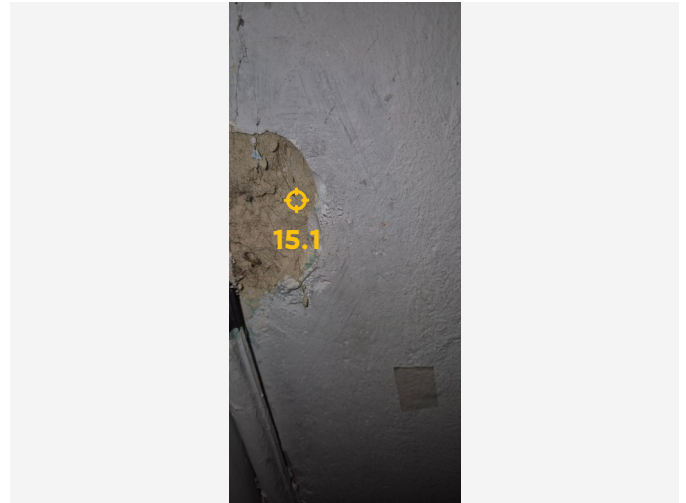
## Fiche 15: pleisterwerk muren

Geen asbest

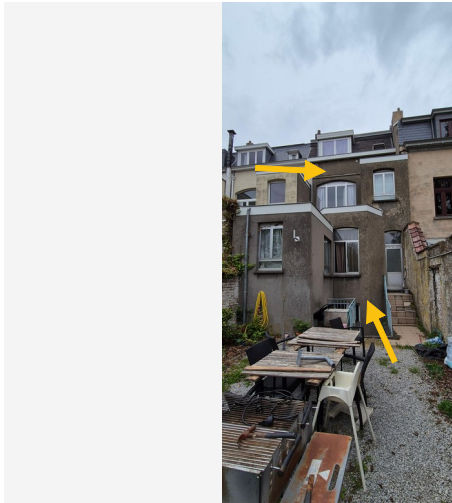
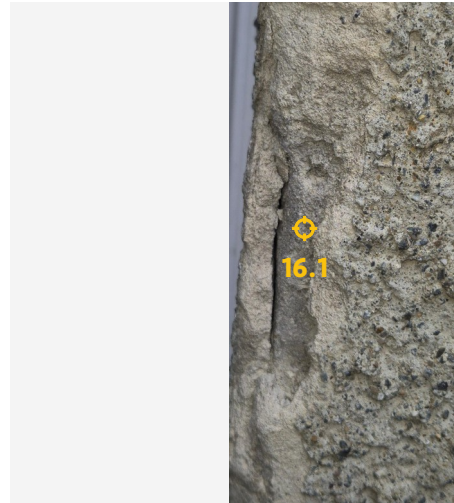
## Fiche 16: Cementering achtergevel

Geen asbest
