Asbestinventarisatetest

Kerkwegstraat 2, 1700 Dilbeek

Attestnummer : 20250624-000539.000

Uitgegeven op : 24.06.2025

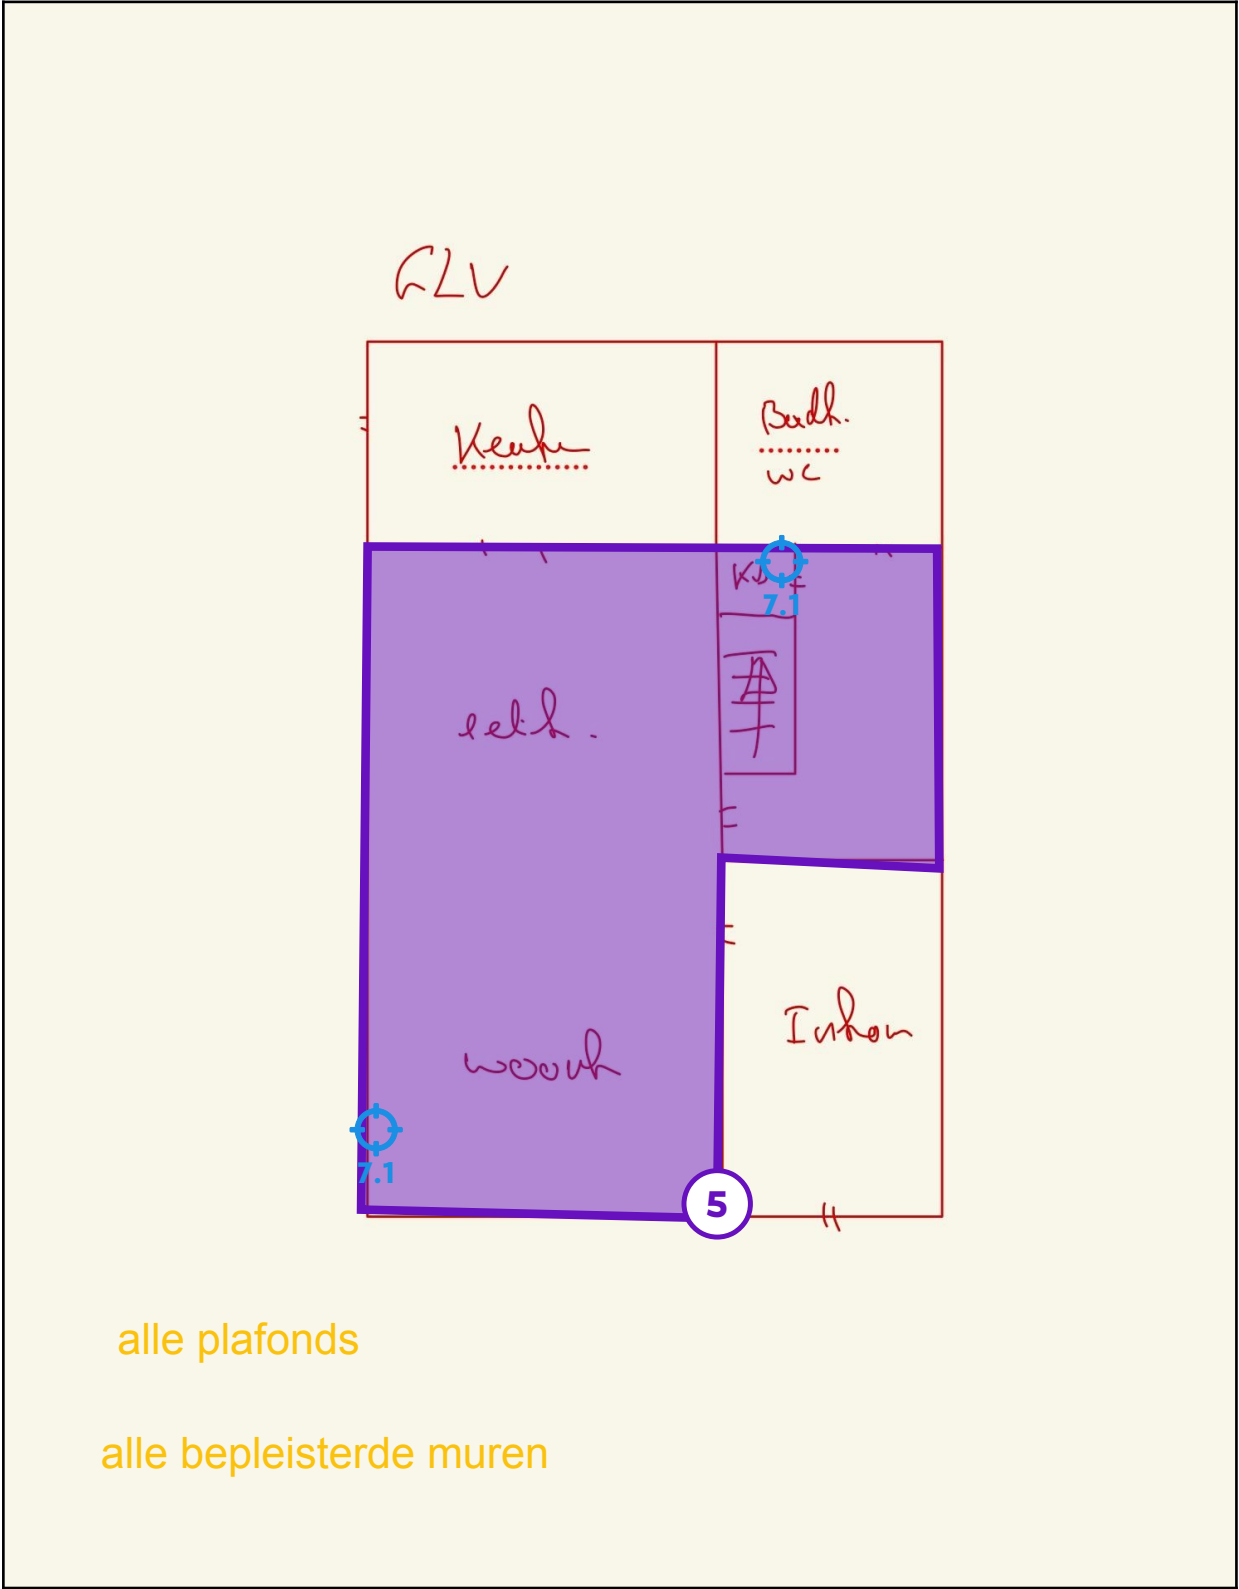
Plan 1.3: GLV

2. Plafonds uit niet asbestverdacht materiaal	Advies	-
5. Tegels en vinyl	Advies	-
7. Pleisterwerk muur	Geen asbest	-
7.1 Code: ID01	Mengmonster	-

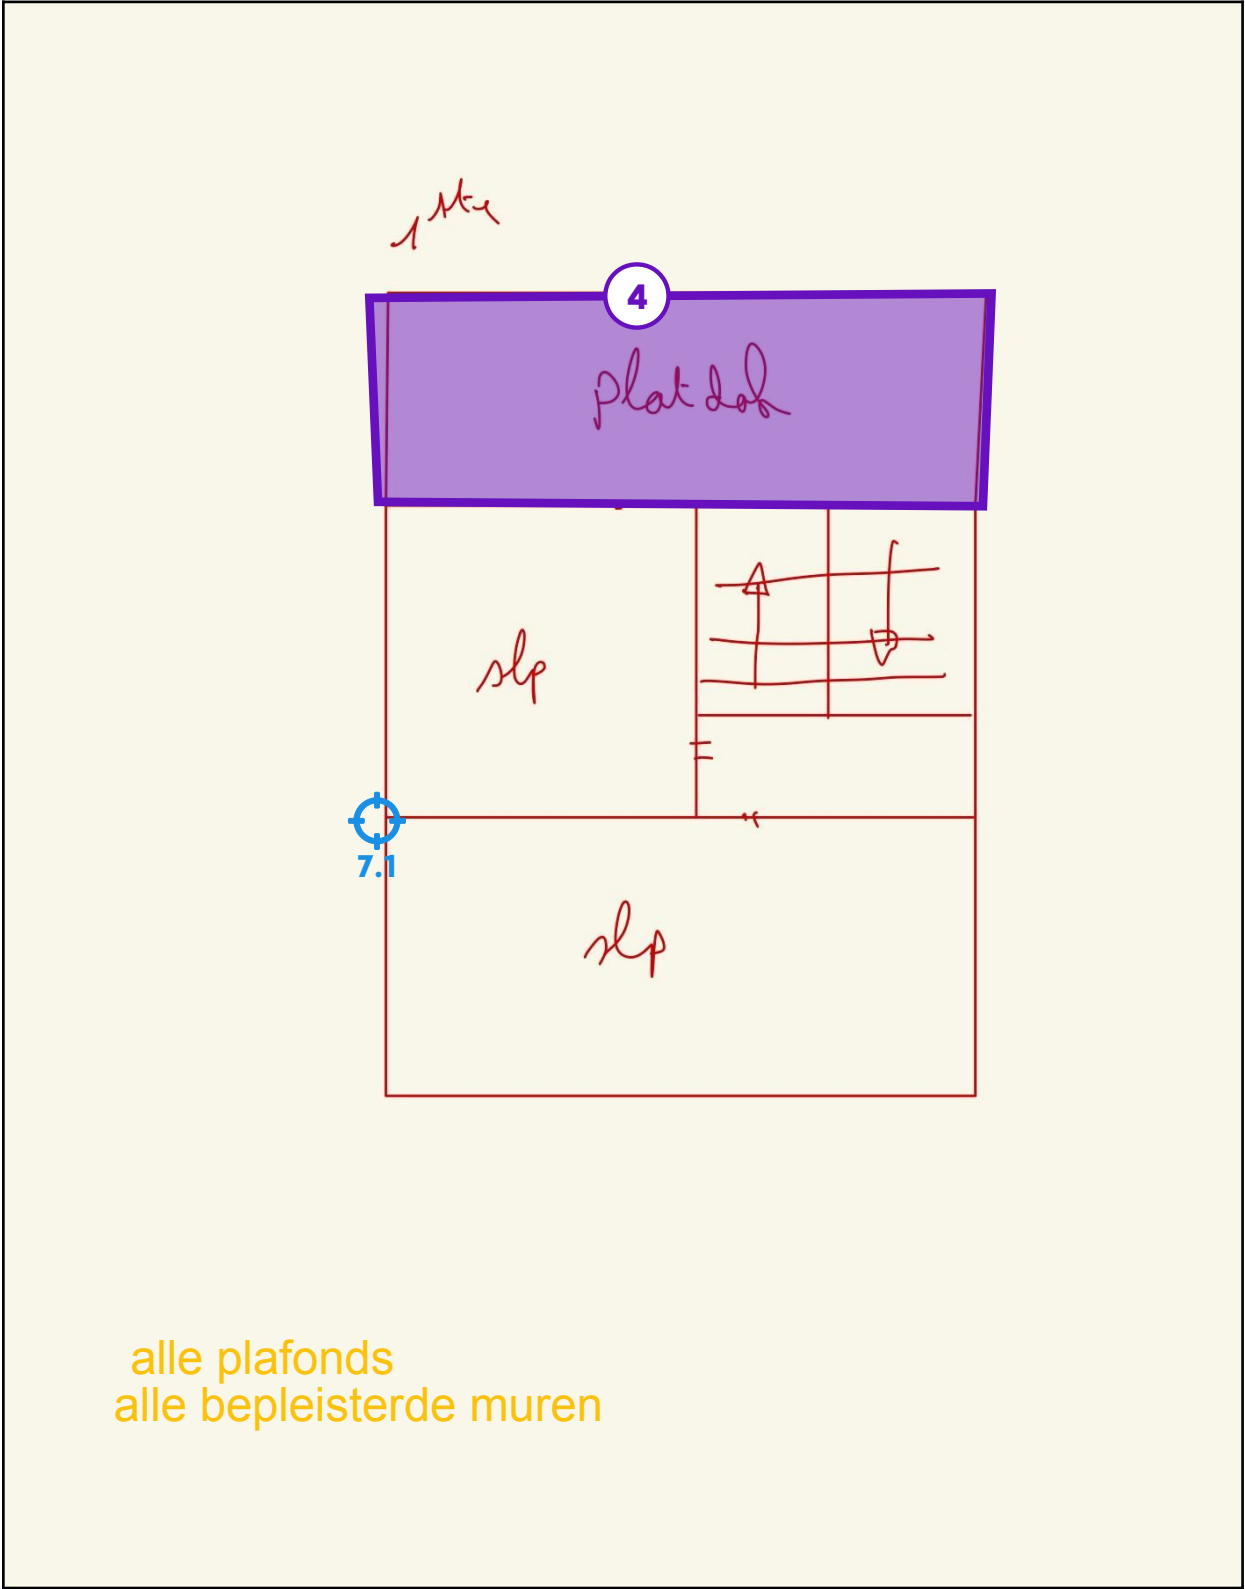
Plan 1.5: 1Ste

2. Plafonds uit niet asbestverdacht materiaal	Advies	-
4. EPDM platdak	Advies	-
7. Pleisterwerk muur	Geen asbest	-
7.1 Code: ID01	Mengmonster	-

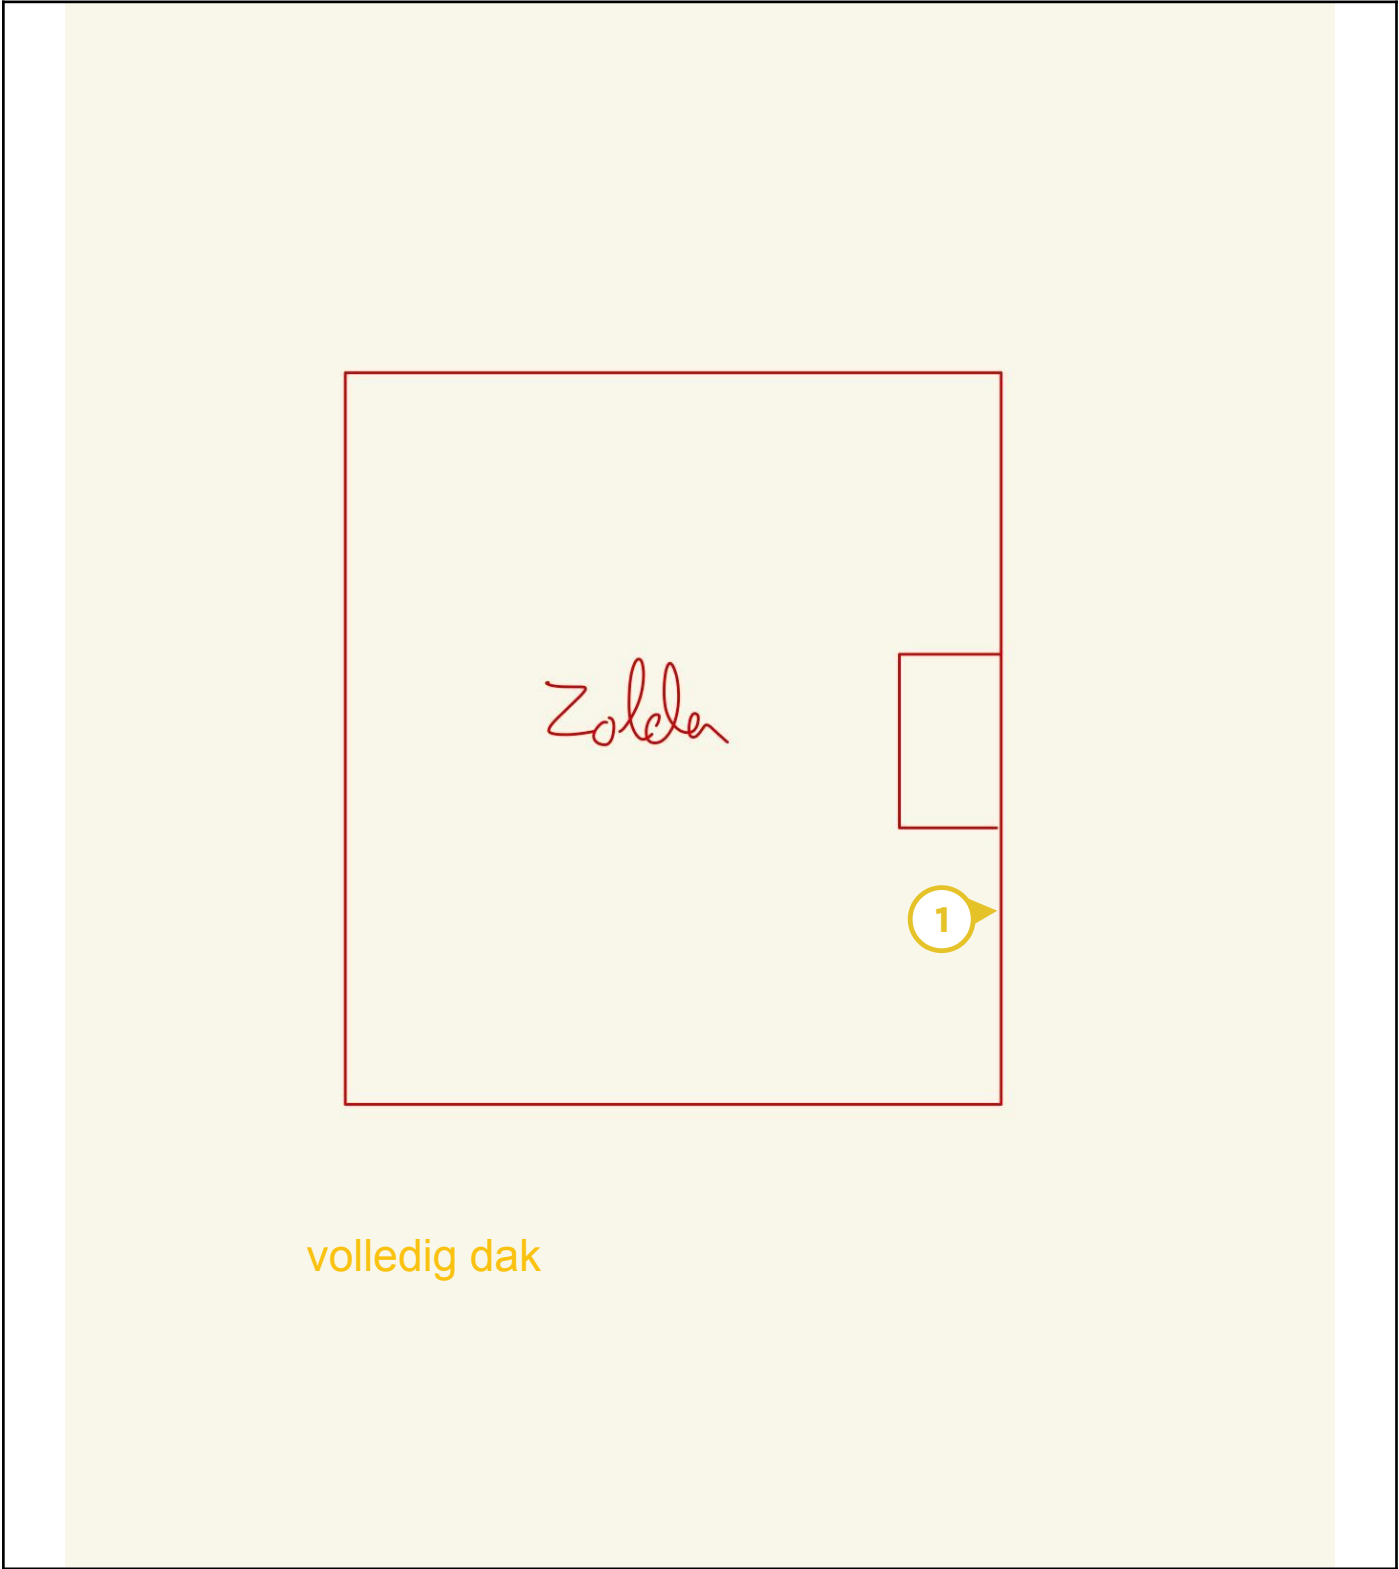
Plan 1.7: Zolder

1. Bakeliet	Asbestmateriaal	Zorgvuldig beheren
3. Geen onderdak aanwezig	Advies	-

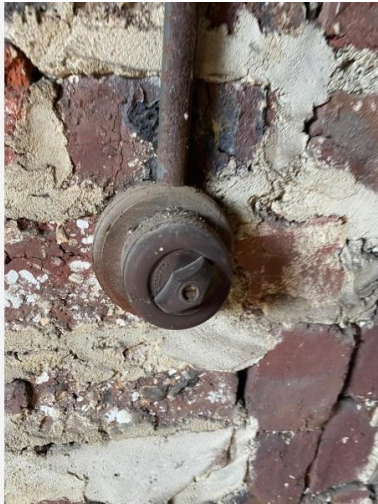
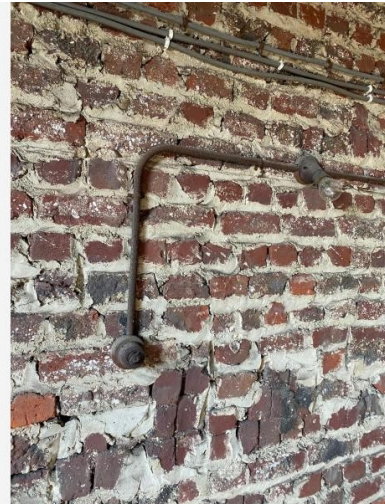
Eindbeoordeling materiaalrisico	Laag materiaalrisico en/of verlaagde kans op vezelvrijgave
---------------------------------	--

Gebondenheid	Categorie 1: hechtgebonden in oorsprong
Asbestsoort (vezeltype)	Crocidoliet aanwezig
Asbestconcentratie	Laag (< 50%)
Afschermingsgraad van het gehele materiaal	Geheel of deels (ook) vrij aan de binnenlucht
Toestand van het materiaal	Onbeschadigd, niet verweerd

Beschrijving	Bakeliet
Omgeving	Binnen
Primaire drager	Communicatie en elektrische infrastructuur en uitrusting
Asbestmateriaal	Plaat, paneel, tablet - Type Bakeliet
Bindmiddel van asbestmateriaal	Kunststof of -hars
Gebondenheid op basis van bindmiddel	Hecht
Hoeveelheid (oppervlakte - dikte - aantal)	• 0,70 m ² - 0,50 cm - 1 stuk
Totaal volume	0,004 m ³
Eenvoudig bereikbaar	Ja
Bevestigingswijze	• Geschroefd
Identificatiemethode	Vaststelling zonder monsternamen
Destructieve handeling voor identificatie	Nee
Opmerking	Deze oppervlakte werd niet gemeten, maar geschat op basis van een benadering van de aanwezige tellerkast. Deze schatting mag niet worden gebruikt als maatstaf voor heffingen. Als deskundigen hebben wij vastgesteld dat het materiaal daadwerkelijk bakeliet betreft en geen harde pvc. Bakeliet wordt door ons beschouwd als een asbestverdachte toepassing, aangezien het in veel gevallen asbesthoudend is. We hebben geen staalname uitgevoerd om de functionaliteit van de tellerkast niet in gevaar te brengen. Daarnaast is staalname verboden, aangezien de tellerkast eigendom is van de nutsvoorzieningsmaatschappij.

- Zorg voor een veilig beheer. Vermijd het beschadigen van het asbestmateriaal. Controleer de toestand jaarlijks op wijzigingen.
- Voer bijkomende staalname(s) uit.

- Eenvoudige handelingen: mag via doe-het-zelf of door werknemer(s) met opleidingsattest eenvoudige handelingen
Deze toepassing mag volgens de huidige wetgeving worden verwijderd via eenvoudige handelingen. Aangezien deze toepassing echter eigendom is van de nutsvoorzieningsmaatschappij, mag deze uitsluitend worden verwijderd door hen of door een door hen aangestelde onderaannemer die beschikt over de nodige attesten en opleidingen.

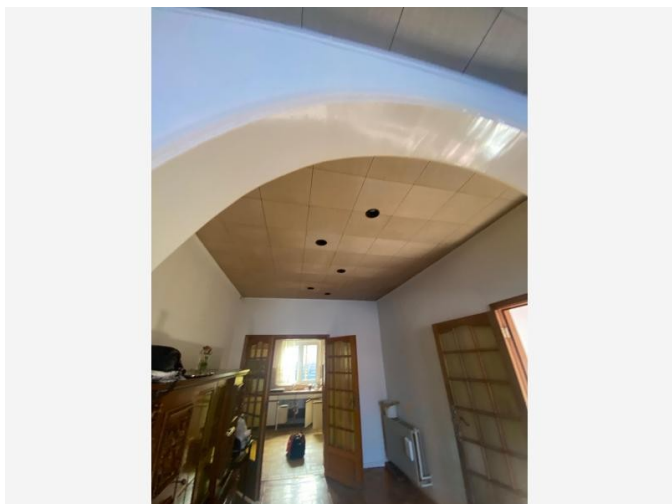
Vrije foto

De plafonds zijn gemaakt van niet-asbestverdachte materialen (bijvoorbeeld laminaat, gyproc, ...), deze toepassingen zijn niet asbestverdacht. We hebben echter niet kunnen vaststellen of er mogelijk asbestverdachte of asbesthoudende materialen achter deze toepassingen aanwezig zijn. Bij renovatie of sloop is het aangeraden om een destructief onderzoek te laten uitvoeren van deze toepassingen.

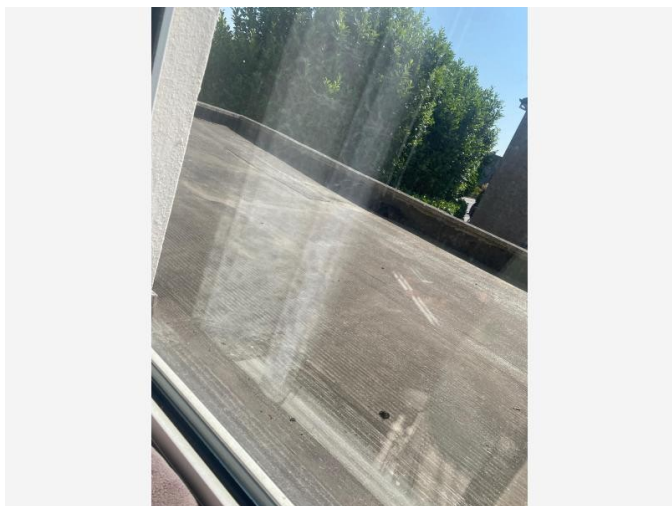
Vrije foto

Het plat dak is afgewerkt met EPDM, een materiaal dat niet asbestverdacht is. Er is echter geen zicht op eventuele oudere dakbedekkingen die zich daaronder kunnen bevinden. Het detecteren hiervan valt onder destructief onderzoek, wat niet vereist is voor het opstellen van een attest.

Wees wel attent: indien werkzaamheden aan de onderste lagen of renovaties aan het dak worden uitgevoerd, bestaat de mogelijkheid dat er nog asbestverdachte onderlagen aanwezig zijn, zeker als de constructie werd opgetrokken vÃ³r 2001. Bij renovaties is het altijd aan te raden om een asbestdeskundige in te schakelen voor een destructief onderzoek van de betreffende ruimte of ruimtes.

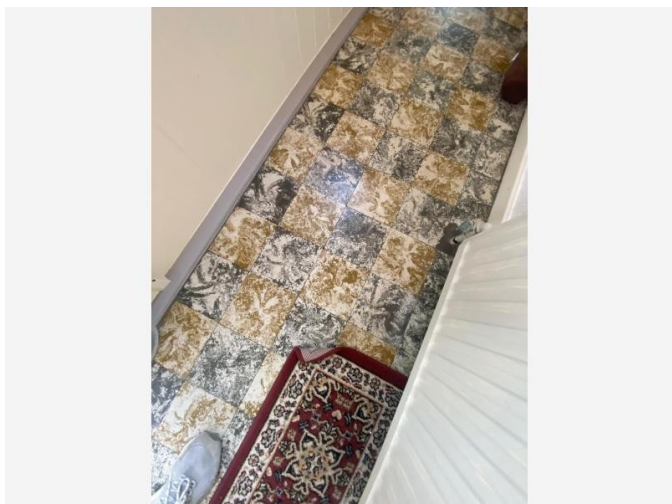
Vrije foto

Tegels in de gang en lijm eronder kunnen mogelijk asbesthoudend zijn.

De lijm onder het vinyl vloerzeil in de woonkamer kan ook asbesthoudend zijn.

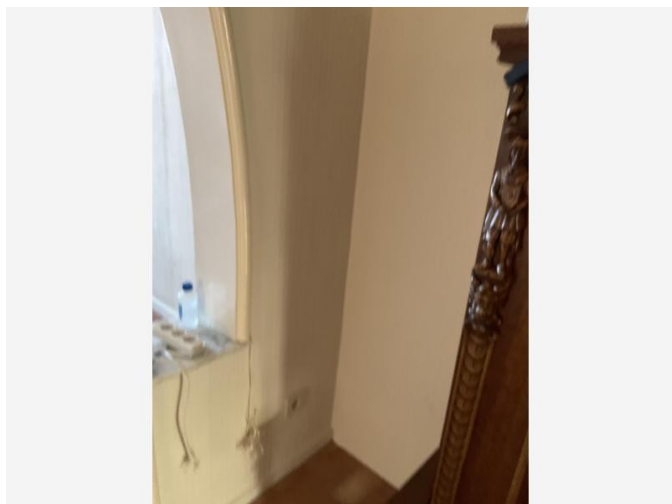
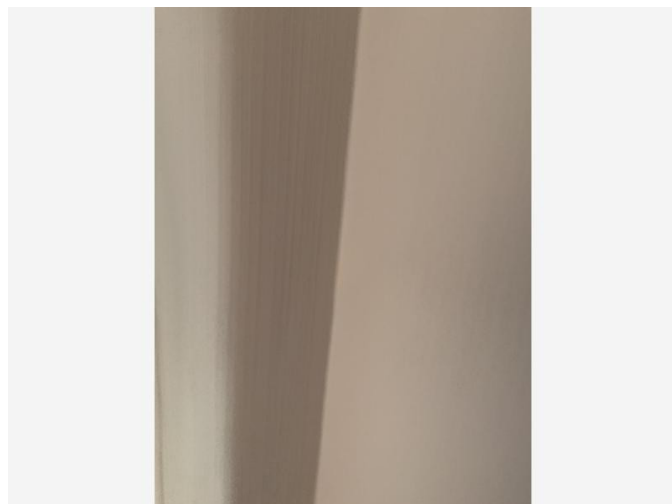
Fiche 7: Pleisterwerk muur

Geen asbest

#	Type	Referentie	Resultaat
7.1	Mengmonster	ID01	Geen asbest

Beschrijving	Pleisterwerk muur
Omgeving	Binnen
Primaire drager	Binnenwand
Bindmiddel van materiaal	Gips - kalk
Gebondenheid op basis van bindmiddel	Niet-hechtgebonden
Hoeveelheid (oppervlakte - dikte - aantal)	• 160,00 m ² - 1,00 cm - 1 stuk
Totaal volume	1,60 m ³
Identificatiemethode	Vaststelling met monstername
Destructieve handeling voor identificatie	Nee
Opmerking	Deze waarde is slechts een schatting en kan afwijken van de actuele hoeveelheid.
