Asbestinventarisatattest

Kerkplein 14/2, 1601 Sint-Pieters-Leeuw

Attestnummer : 20250626-000080.000

Uitgegeven op : 26.06.2025

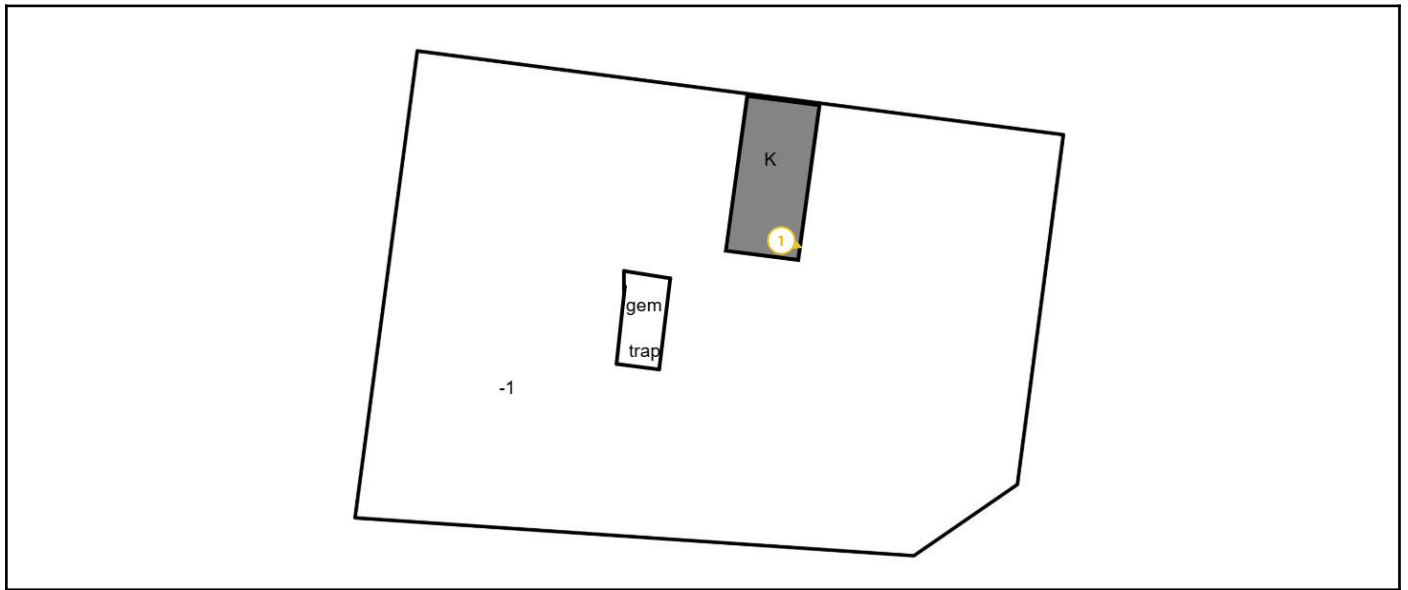
Plan 1.2: plan kelder

Beschrijving	Type	Actie
1. Elektrische schakelaars en stopcontacten	Asbestmateriaal	Zorgvuldig beheren

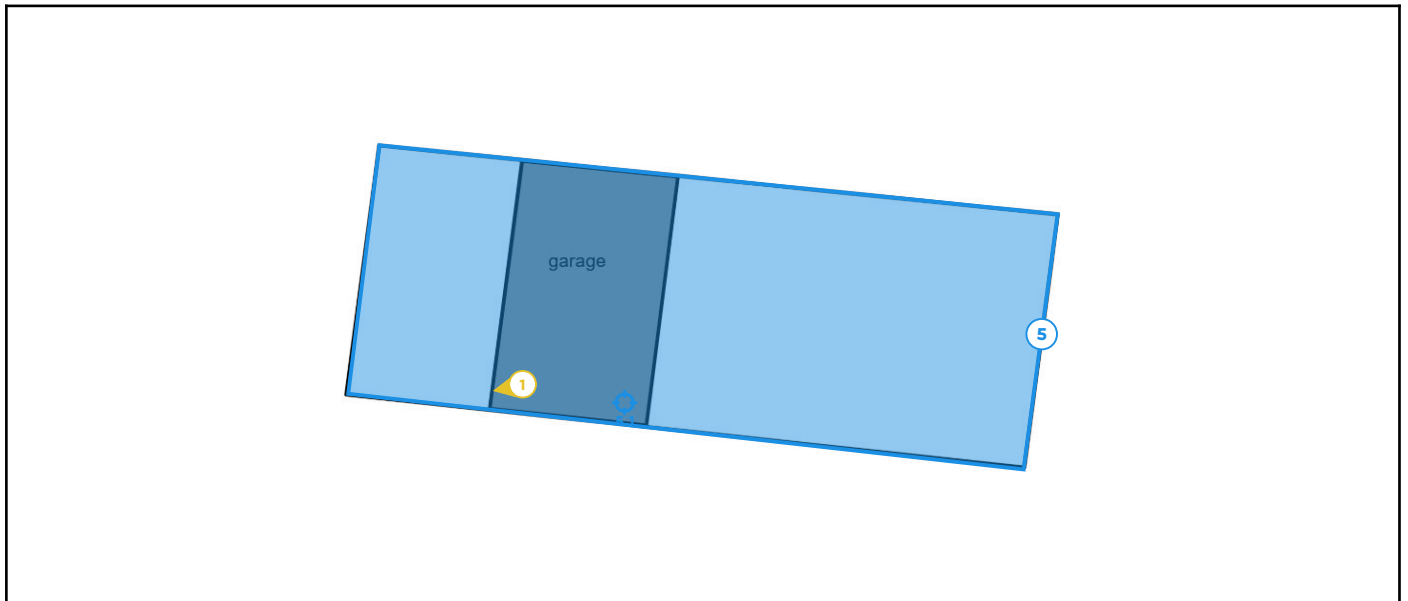
Plan 2.1: plan garagebox

Beschrijving	Type	Actie
1. Elektrische schakelaars en stopcontacten	Asbestmateriaal	Zorgvuldig beheren
5. Roofing plat dak garageboxen	Geen asbest	-
5.1 Code: 03	Puntmonster	-

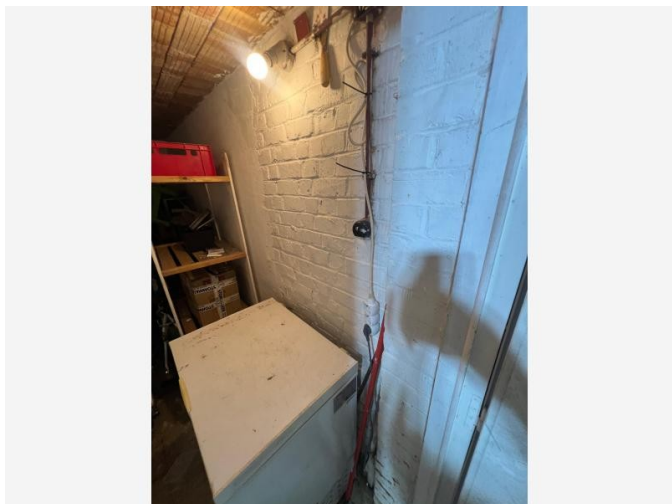
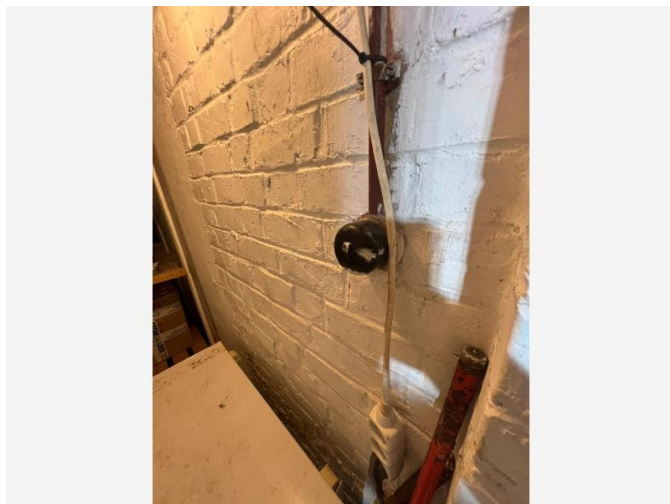
Het asbestmateriaal valt onder de mijlpaal van 2040.

Zorgvuldig beheren

Eindbeoordeling materiaalisico	Laag materiaalisico en/of verlaagde kans op vezelvrijgave
--------------------------------	---

Gebondenheid	Categorie 1: hechtgebonden in oorsprong
Asbestsoort (vezeltype)	Crocidoliet aanwezig
Asbestconcentratie	Laag (< 50%)
Afschermingsgraad van het gehele materiaal	Geheel of deels (ook) vrij aan de binnenlucht
Toestand van het materiaal	Onbeschadigd, niet verweerd

Beschrijving	Elektrische schakelaars en stopcontacten
Omgeving	Binnen
Primaire drager	Communicatie en elektrische infrastructuur en uitrusting
Asbestmateriaal	Plaat, paneel, tablet - Type Bakeliet
Bindmiddel van asbestmateriaal	Kunststof of -hars
Gebondenheid op basis van bindmiddel	Hecht
Hoeveelheid (oppervlakte - dikte - aantal)	• 0,10 m ² - 0,10 cm - 3 stuks
Totaal volume	< 0,001 m ³
Eenvoudig bereikbaar	Ja
Bevestigingswijze	• Geschroefd
Identificatiemethode	Vaststelling zonder monsternamen
Destructieve handeling voor identificatie	Nee

- Zorg voor een veilig beheer. Vermijd het beschadigen van het asbestmateriaal. Controleer de toestand jaarlijks op wijzigingen.
- Voer bijkomende staalname(s) uit.

- Eenvoudige handelingen: mag via doe-het-zelf of door werknemer(s) met opleidingsattest eenvoudige handelingen
De toepassing mag zelf verwijderd worden onder de voorwaarden terug te vinden op:
<https://ovam.vlaanderen.be/wie-mag-wat-verwijderen>

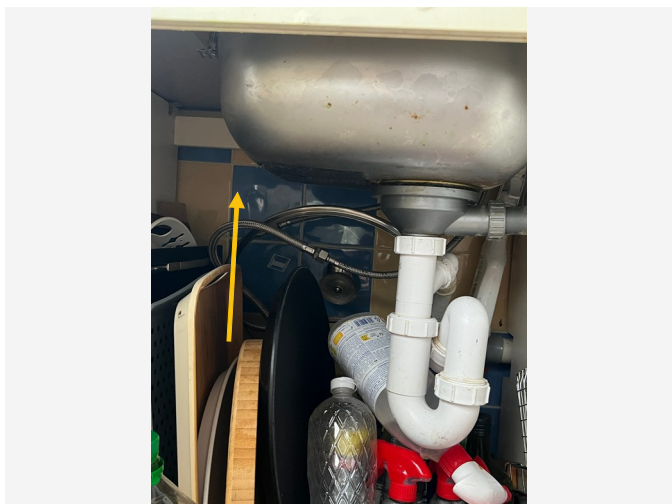
Tegellijm kan mogelijks asbesthoudend zijn. Deze kon niet bemonsterd worden in het kader van het niet-destructief onderzoek. Indien bij renovatie of werken deze tegellijmlaag bloot komt te liggen, is het aangeraden de lijmlaag te bemonsteren.

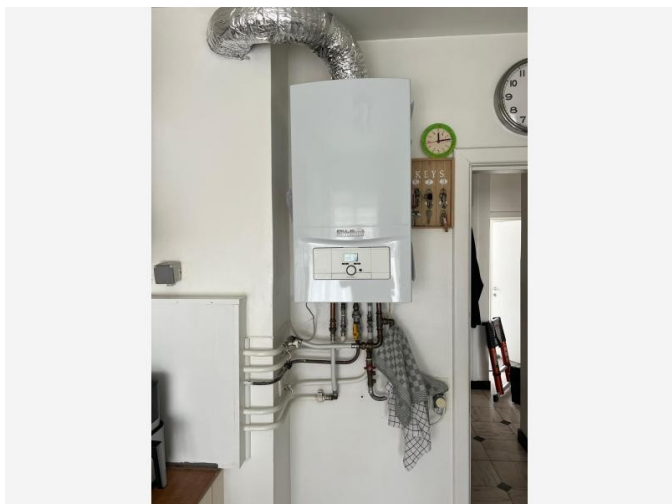
Mogelijk asbesthoudende pakkingen en dichtingen aanwezig in de boiler

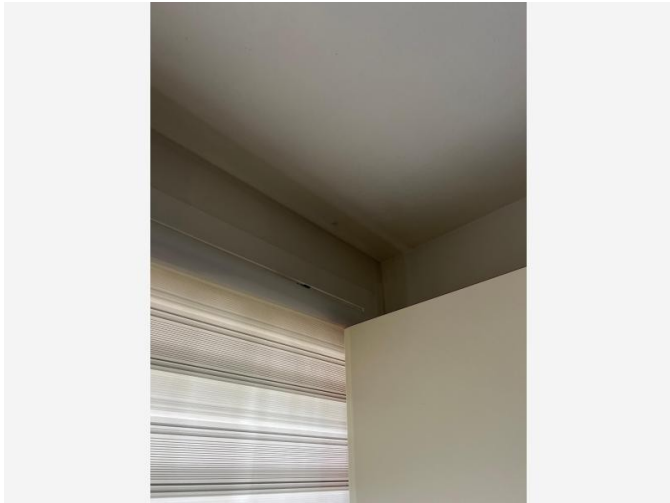
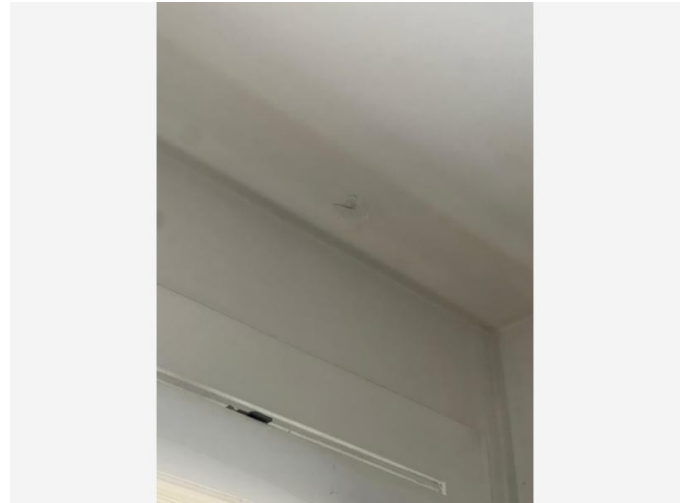
Fiche 4: Pleisterwerk plafond

Geen asbest

#	Type	Referentie	Resultaat
4.1	Mengmonster	02	Geen asbest

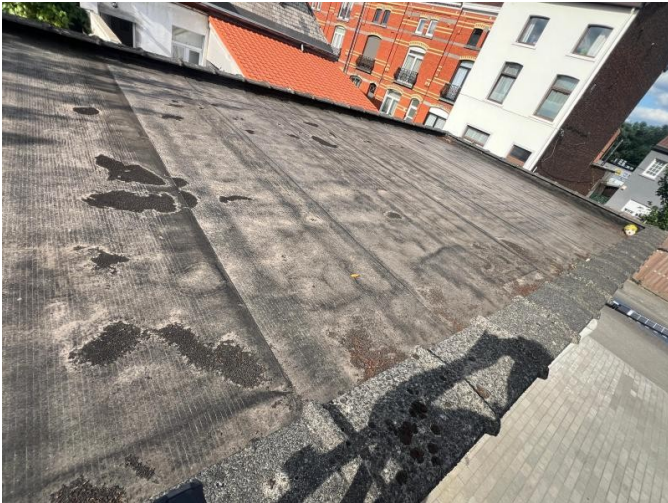
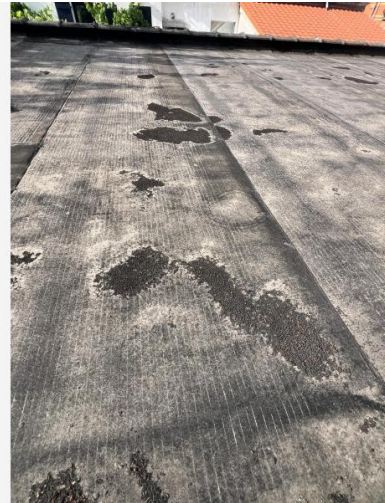
Fiche 5: Roofing plat dak garageboxen

Geen asbest

#	Type	Referentie	Resultaat
5.1	Puntmonster	03	Geen asbest

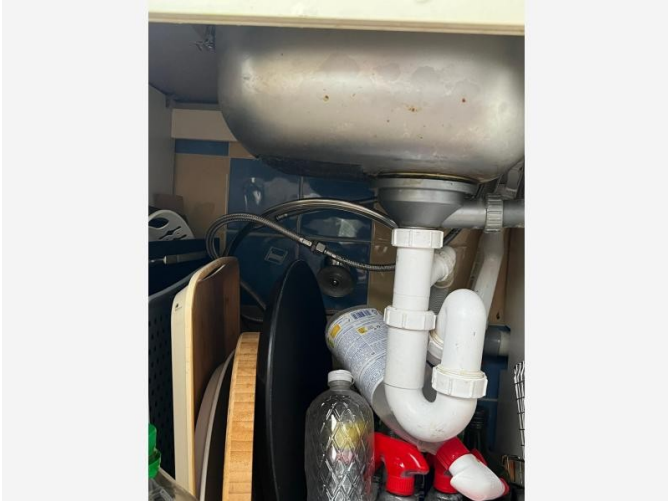
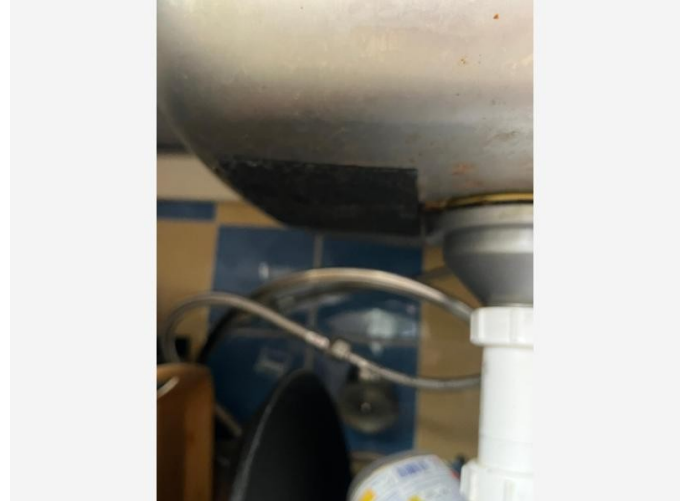
Fiche 6: Dreunplaatje gootsteen keuken

Geen asbest

#	Type	Referentie	Resultaat
6.1	Puntmonster	04	Geen asbest

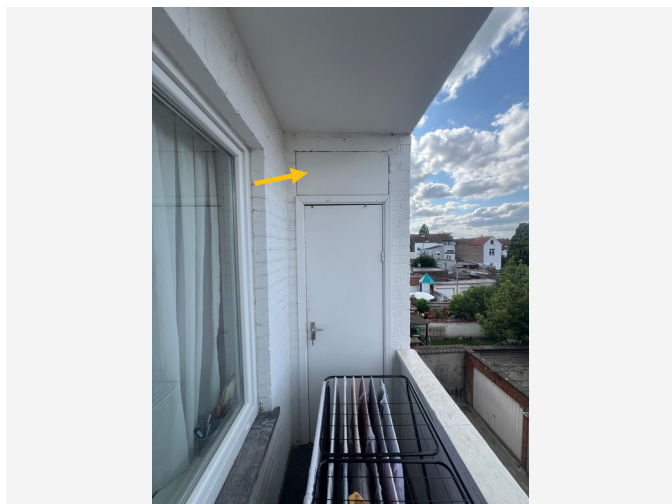
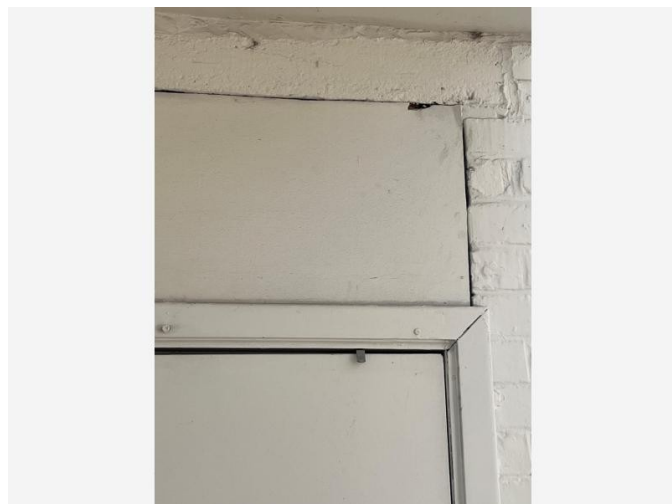
Fiche 7: Plaat aan buitenberging (terras)

Geen asbest

#	Type	Referentie	Resultaat
7.1	Puntmonster	05	Geen asbest

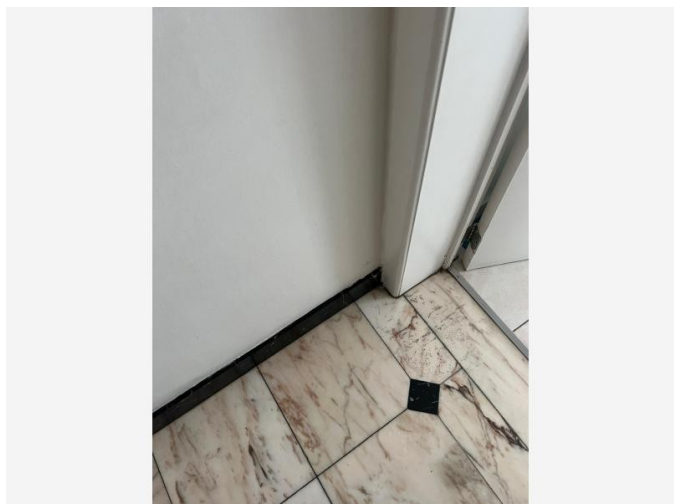
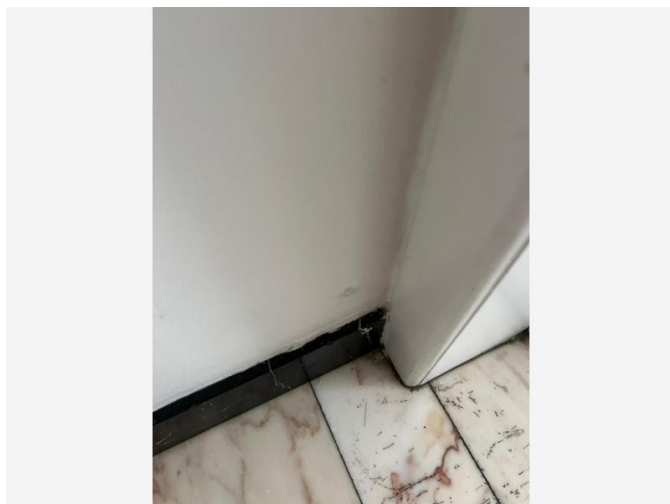
Fiche 8: Pleisterwerk muur

Geen asbest

#	Type	Referentie	Resultaat
8.1	Mengmonster	01	Geen asbest
