Asbestinventarisatetest

Eekhoortjeslaan 3, 1950 Kraainem

Attestnummer : 20250419-000039.000

Uitgegeven op : 19.04.2025

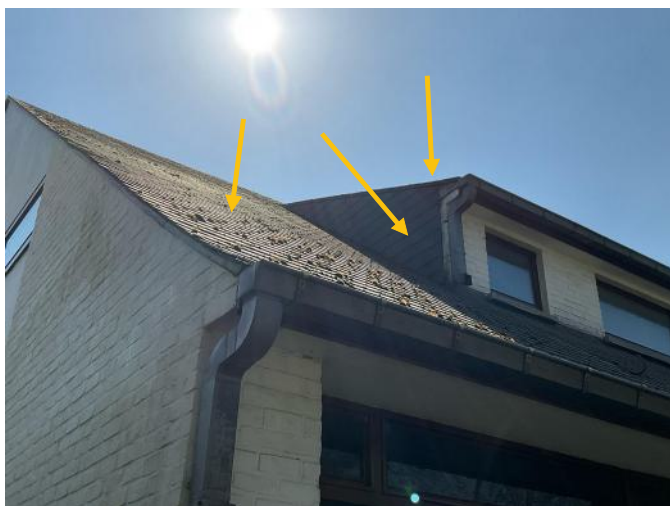
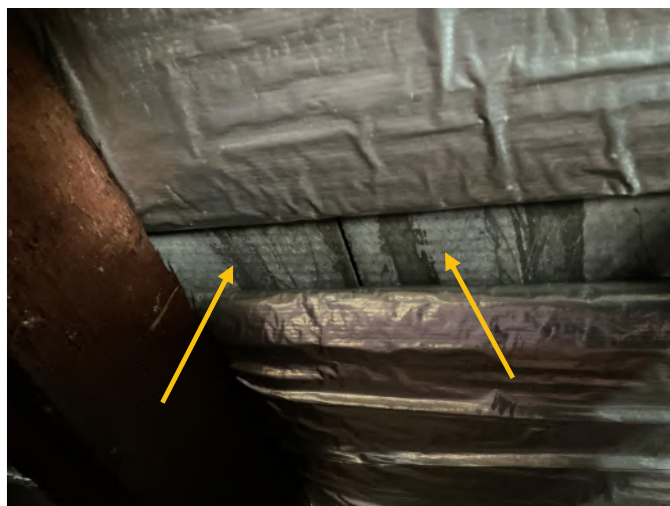
Het asbestmateriaal valt onder de mijlpaal van 2034.

De leien niet reinigen met een hogedrukreiniger, geen constructies op bevestigen (zonnepanelen,...)

Eindbeoordeling materiaalrisico	Verhoogd materiaalrisico en/of verhoogde kans op vezelvrijgave
---------------------------------	--

Gebondenheid	Categorie 1: hechtgebonden in oorsprong
Asbestsoort (vezeltype)	Crocidoliet aanwezig
Asbestconcentratie	Laag (< 50%)
Afschermingsgraad van het gehele materiaal	Geheel of deels (ook) vrij aan de binnenlucht
Toestand van het materiaal	Licht beschadigd, licht verweerd. Intact calciumsilicaatmateriaal of categorie III 'gebondenheid'

Beschrijving	Leien op dak woning
Omgeving	Grenst aan binnen- en buitenlucht
Primaire drager	Schuin dak
Asbestmateriaal	Dak- en gevelbekleding - Lei, shingle
Bindmiddel van asbestmateriaal	Cement
Gebondenheid op basis van bindmiddel	Hecht
Hoeveelheid (oppervlakte - aantal)	<ul style="list-style-type: none">• 200,00 m² - 1 stuk
Totale oppervlakte	200,00 m ²
Eenvoudig bereikbaar	Nee <ul style="list-style-type: none">• Verwijdering tast de bouwkundige integriteit aan.
Bevestigingswijze	<ul style="list-style-type: none">• Genageld, geniet
Identificatiemethode	Vaststelling zonder monsternamen
Destructieve handeling voor identificatie	Nee
Opmerking	De vermelde oppervlaktes, diktes en volumes betreffen een beredeneerde schatting. Er worden geen rechten verleend aan deze oppervlaktes/diktes/volumes.

Verwijderen

- Zorg voor een veilig beheer en verwijder dit asbestmateriaal wanneer het bij werken eenvoudig bereikbaar wordt. Controleer de toestand jaarlijks op wijzigingen.

- Eenvoudige handelingen: mag via doe-het-zelf of door werknemer(s) met opleidingsattest eenvoudige handelingen
Deze toepassing betreft hechtgebonden asbest en mag via de methodiek eenvoudige handelingen verwijderd worden door werknemers met opleidingsattest eenvoudige handelingen.

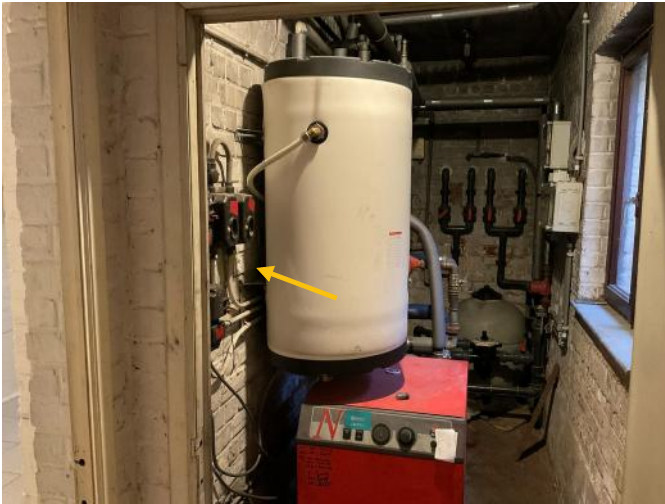
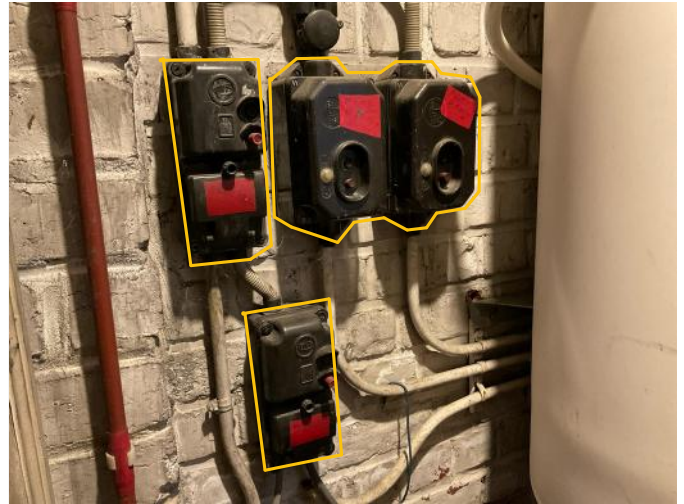
Het asbestmateriaal valt onder de mijlpaal van 2040.

Het is moeilijk te bepalen of de bakeliettoepassingen effectief asbesthoudend zijn. Het kan ook gaan om de asbestvrije variant.

Er werd geen monster genomen om beschadiging aan een werkende elektrisch gerelateerde toepassing te vermijden.

Eindbeoordeling materiaalarisico	Laag materiaalarisico en/of verlaagde kans op vezelvrijgave
----------------------------------	---

Beschrijving	Bakeliet
Omgeving	Binnen
Primaire drager	Communicatie en elektrische infrastructuur en uitrusting
Asbestmateriaal	Plaat, paneel, tablet - Type Bakeliet
Bindmiddel van asbestmateriaal	Kunststof of -hars
Gebondenheid op basis van bindmiddel	Hecht
Hoeveelheid (oppervlakte - dikte - aantal)	• 0,30 m ² - 0,50 cm - 1 stuk
Totaal volume	0,002 m ³
Eenvoudig bereikbaar	Ja
Bevestigingswijze	• Geschroefd
Identificatiemethode	Vaststelling zonder monstername
Destructieve handeling voor identificatie	Nee
Opmerking	De vermelde oppervlaktes, diktes en volumes betreffen een beredeneerde schatting. Er worden geen rechten verleend aan deze oppervlaktes/diktes/volumes.

Zorgvuldig beheren

- Zorg voor een veilig beheer. Vermijd het beschadigen van het asbestmateriaal. Controleer de toestand jaarlijks op wijzigingen.

- Eenvoudige handelingen: mag via doe-het-zelf of door werknemer(s) met opleidingsattest eenvoudige handelingen
Deze toepassing betreft hechtgebonden asbest dat via doe-het-zelf verwijderd mag worden via de methodiek eenvoudige handelingen.

Zorg bij het manipuleren van asbesthoudend materiaal altijd voor de nodige bescherming door minstens een FP3 mondkap te dragen, handschoenen en een Tyvec. Verwijder het materiaal in de voorziene asbestzakken verkrijgbaar bij de gemeente.

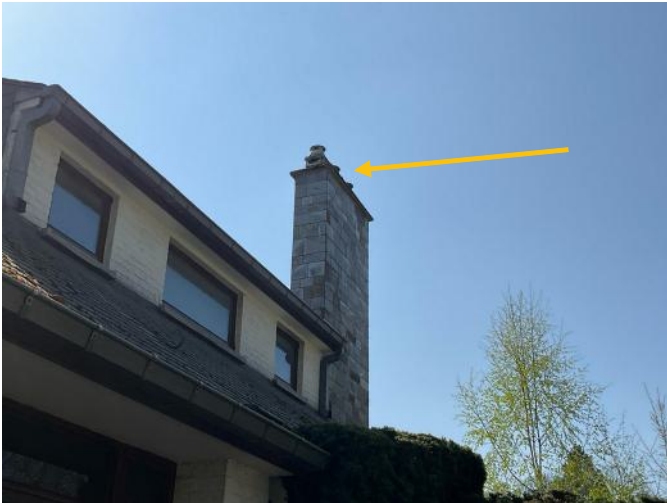
Situeringsfoto

Tijdelijke beperking

Reden: Het te onderzoeken materiaal situeert zich hoger dan 3,50 m te rekenen vanaf een veilige ondergrond

Uitleg van de asbestdeskundige: De schouw bevindt zich hoger dan 3,5m te rekenen vanaf een veilige ondergrond en kon tijdens het bezoek niet worden onderzocht.

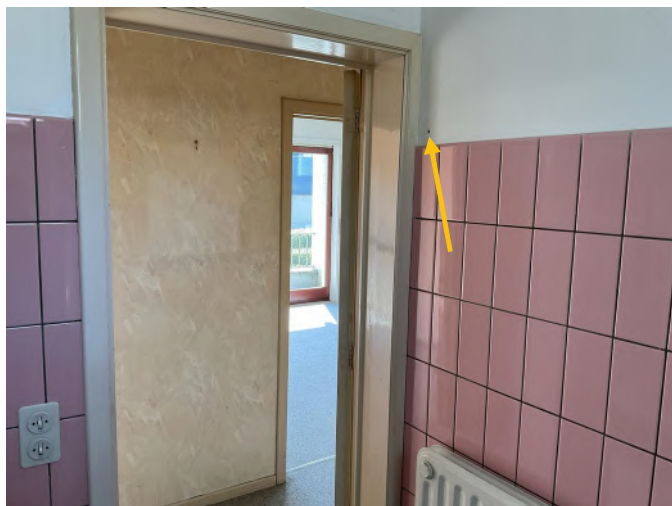
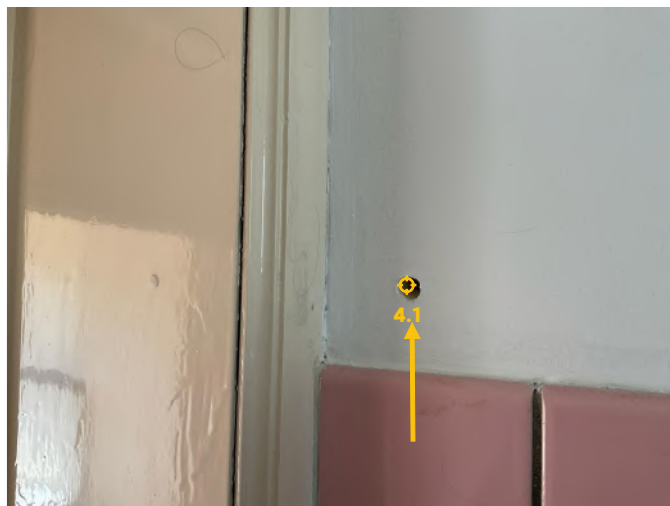
Fiche 4: Pleisterwerk muren

Geen asbest

#	Type	Referentie	Resultaat
4.1	Mengmonster	MM01	Geen asbest

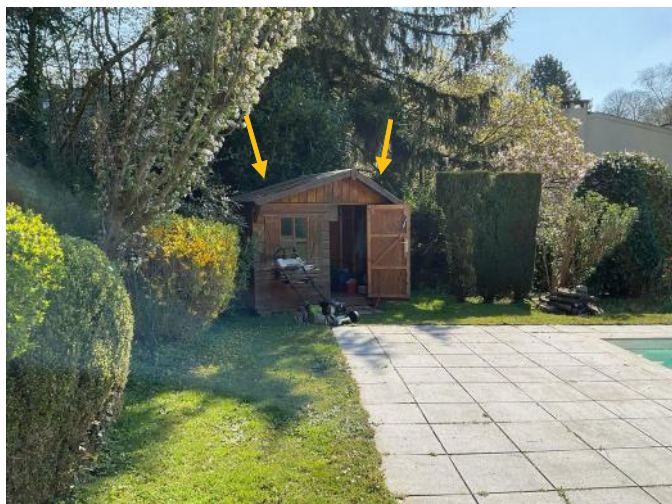
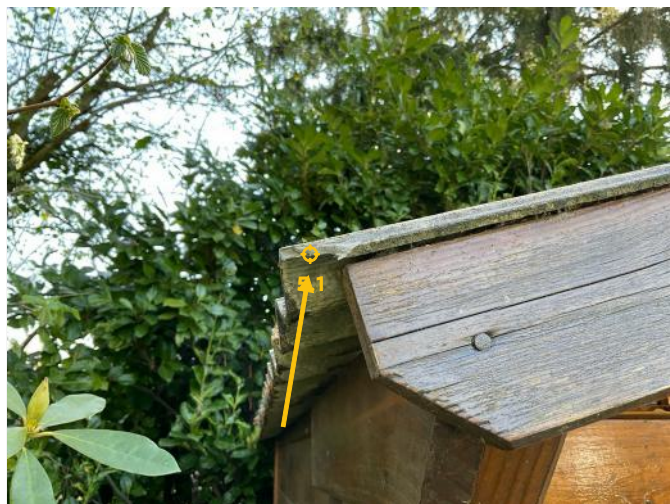
Fiche 5: Golfplaten dak tuinhuis

Geen asbest

#	Type	Referentie	Resultaat
5.1	Puntmonster	MM05	Geen asbest

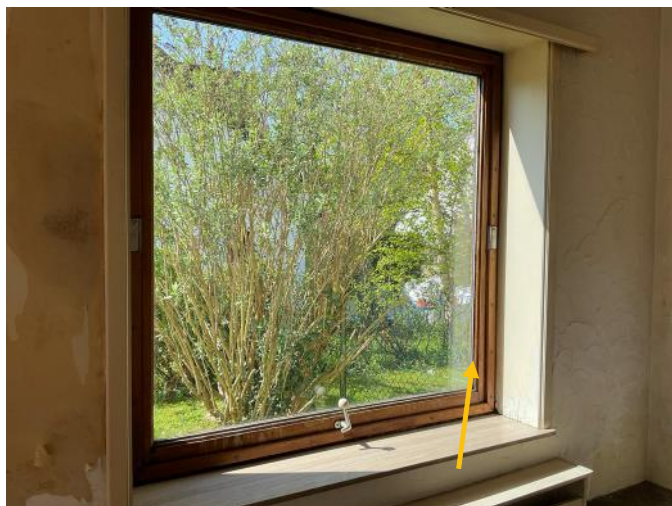
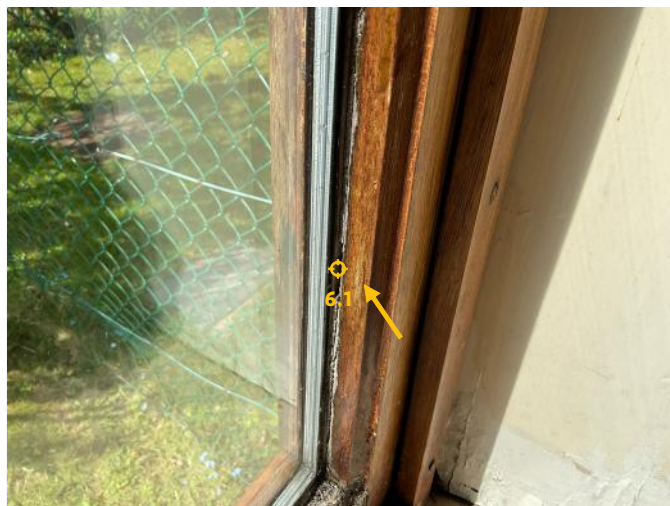
Fiche 6: Mastiek houten ramen

Geen asbest

#	Type	Referentie	Resultaat
6.1	Puntmonster	MM04	Geen asbest

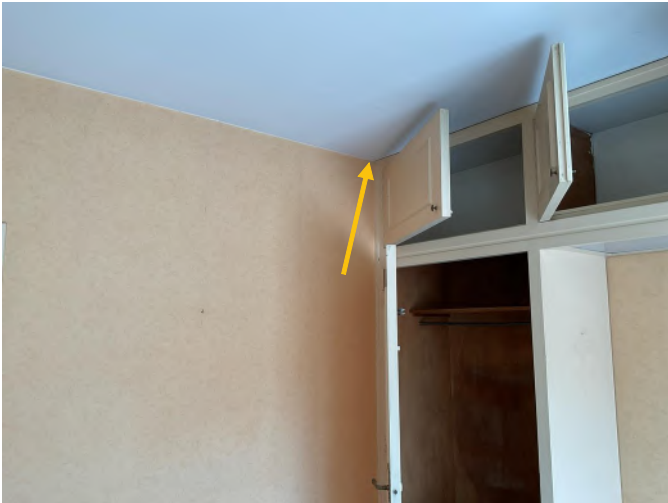
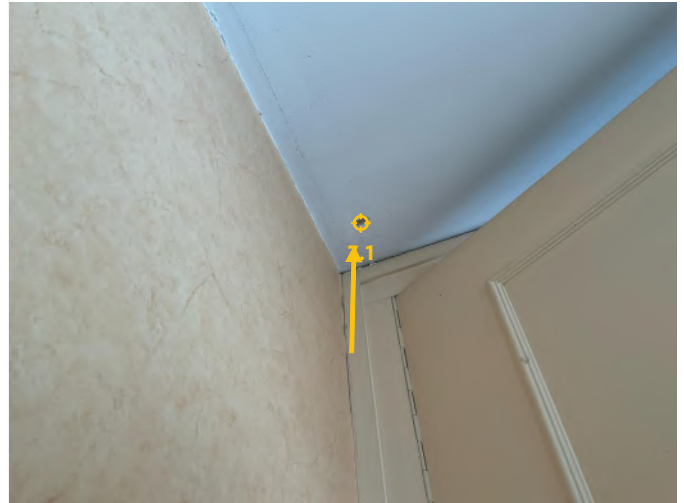
Fiche 7: Pleisterwerk plafonds

Geen asbest

#	Type	Referentie	Resultaat
7.1	Mengmonster	MM02	Geen asbest

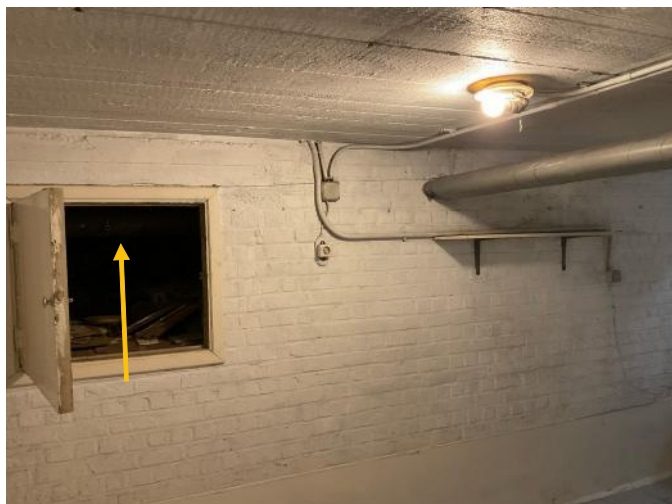
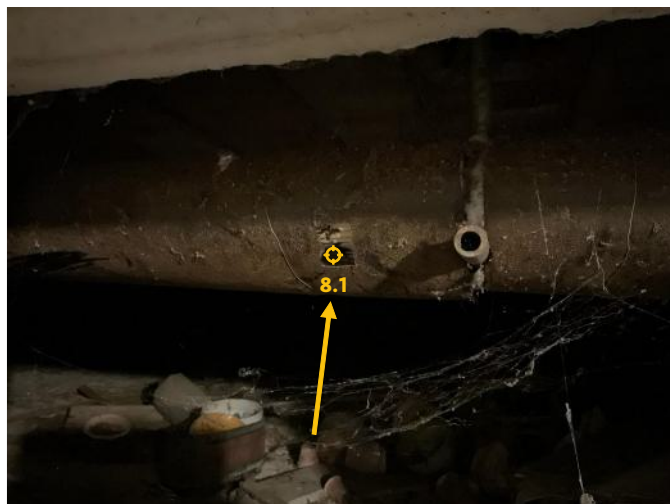
Fiche 8: Leidingisolatie in kelder en garage

Geen asbest

#	Type	Referentie	Resultaat
8.1	Mengmonster	MM03	Geen asbest
