CONTRÔLE D'ÉTANCHÉITÉ ET DE CONFORMITÉ D'UN RÉSERVOIR À MAZOUT

RÉF. 134/2025/104513/C01:1

DATE DU CONTRÔLE 04/06/2025

ADRESSE DU CONTRÔLE rue de la chapelle 12 - 4960 Malmedy

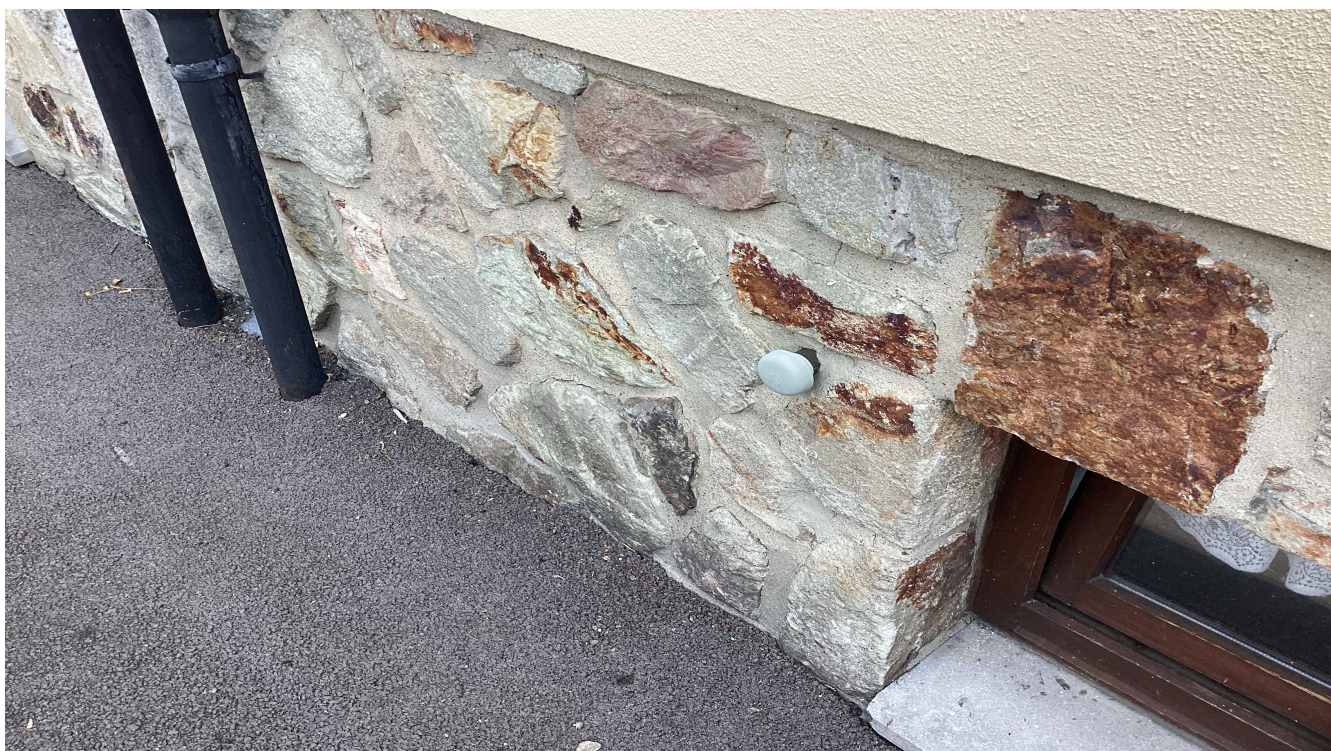
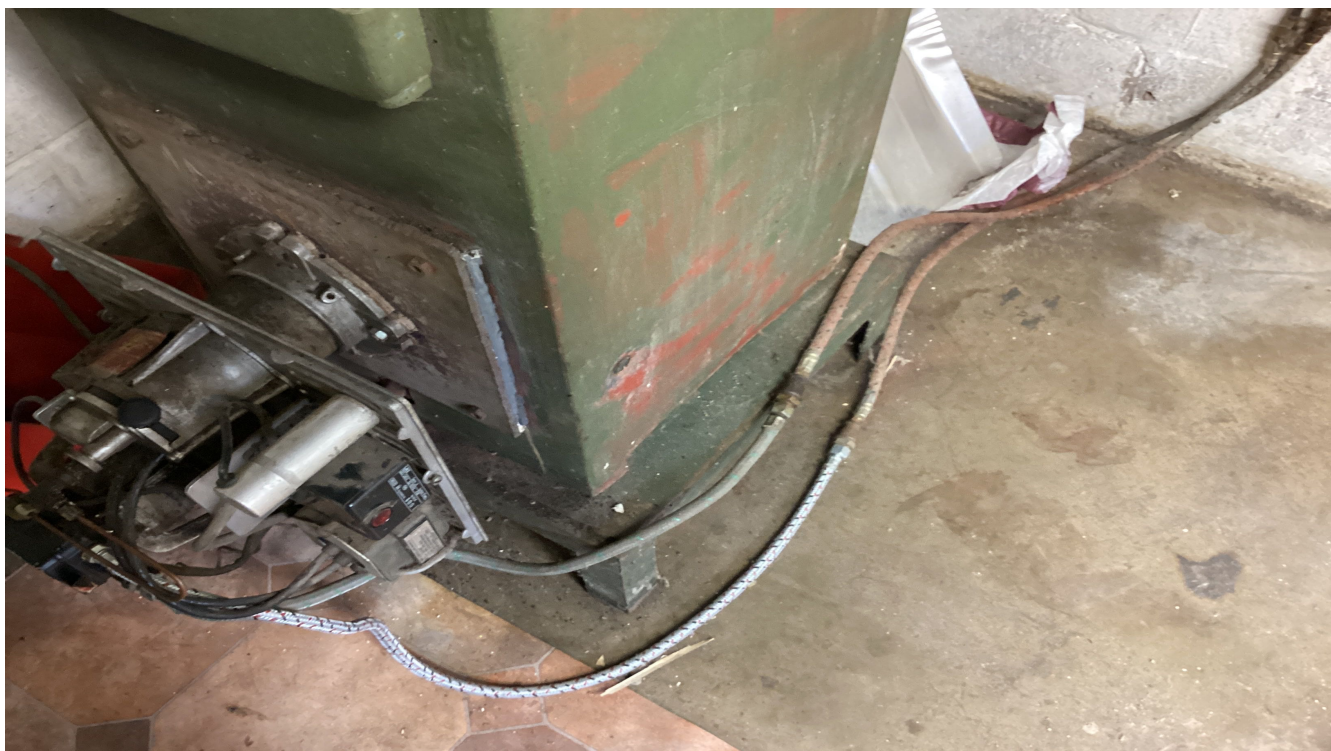
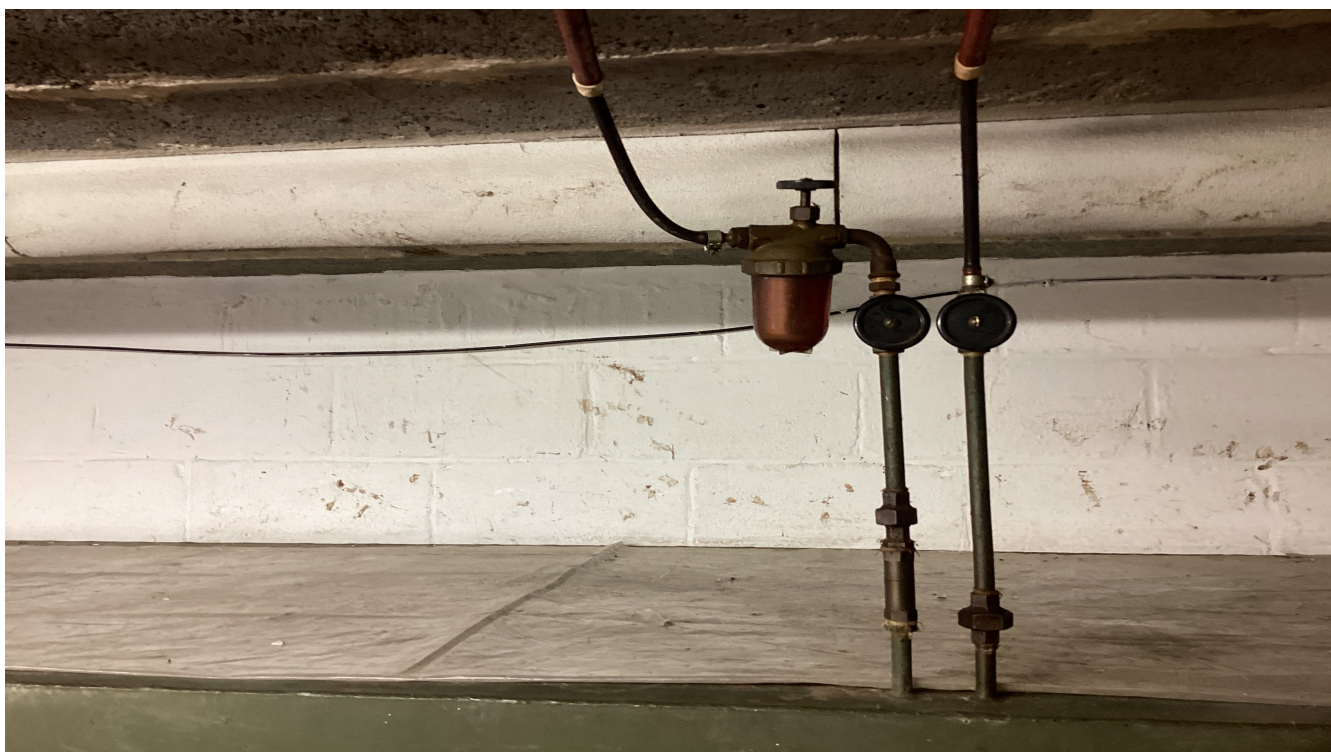
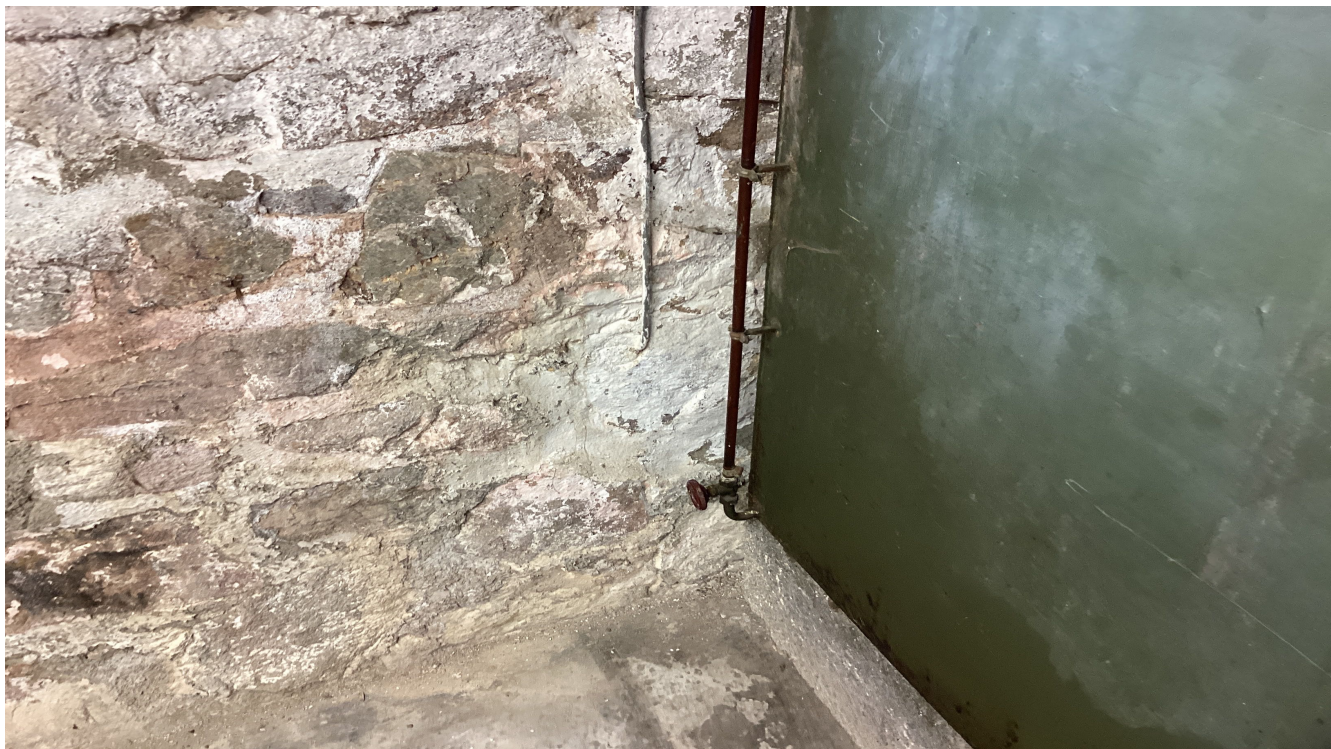
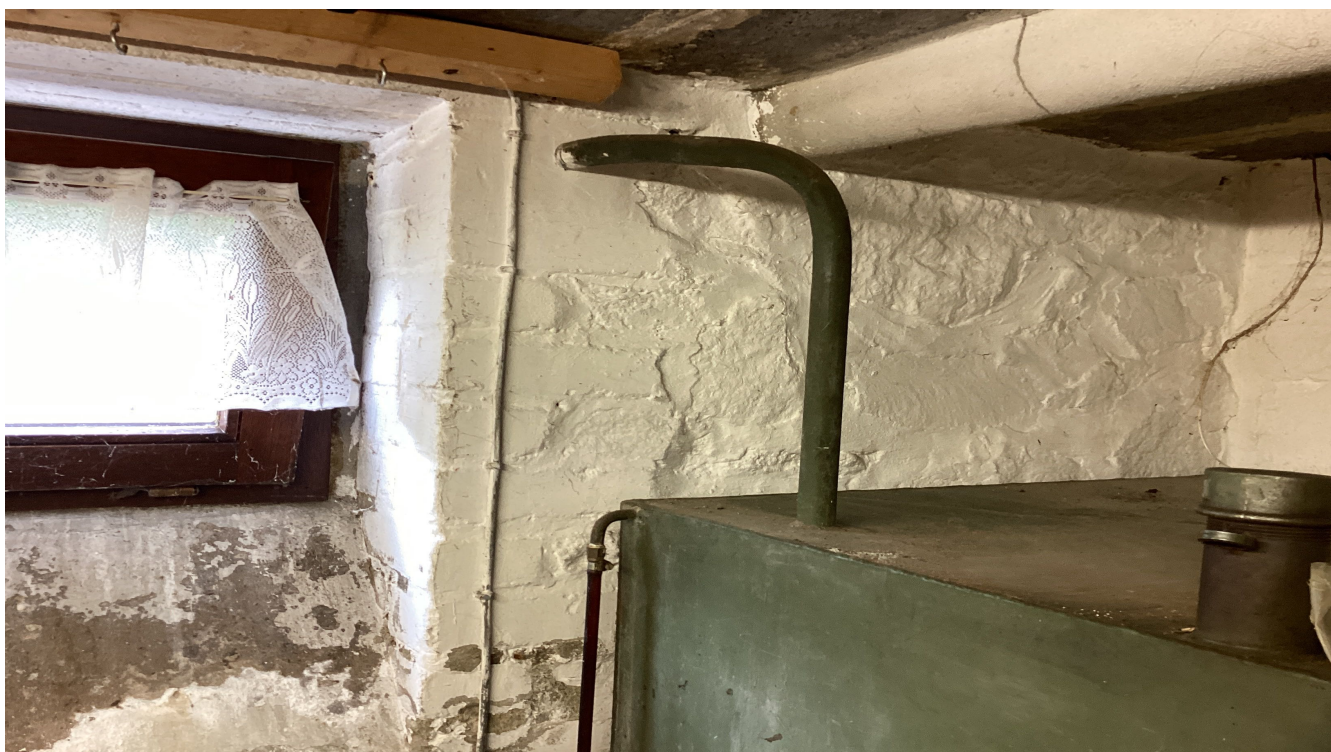
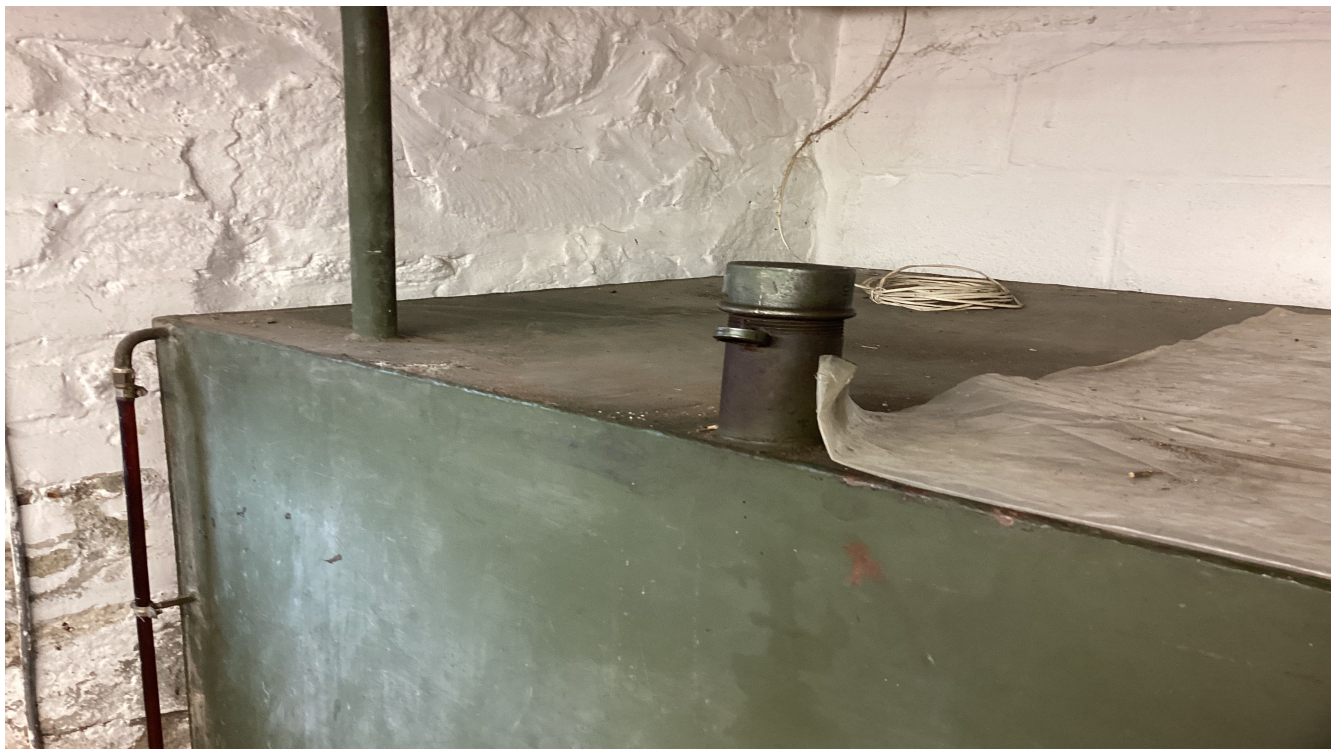
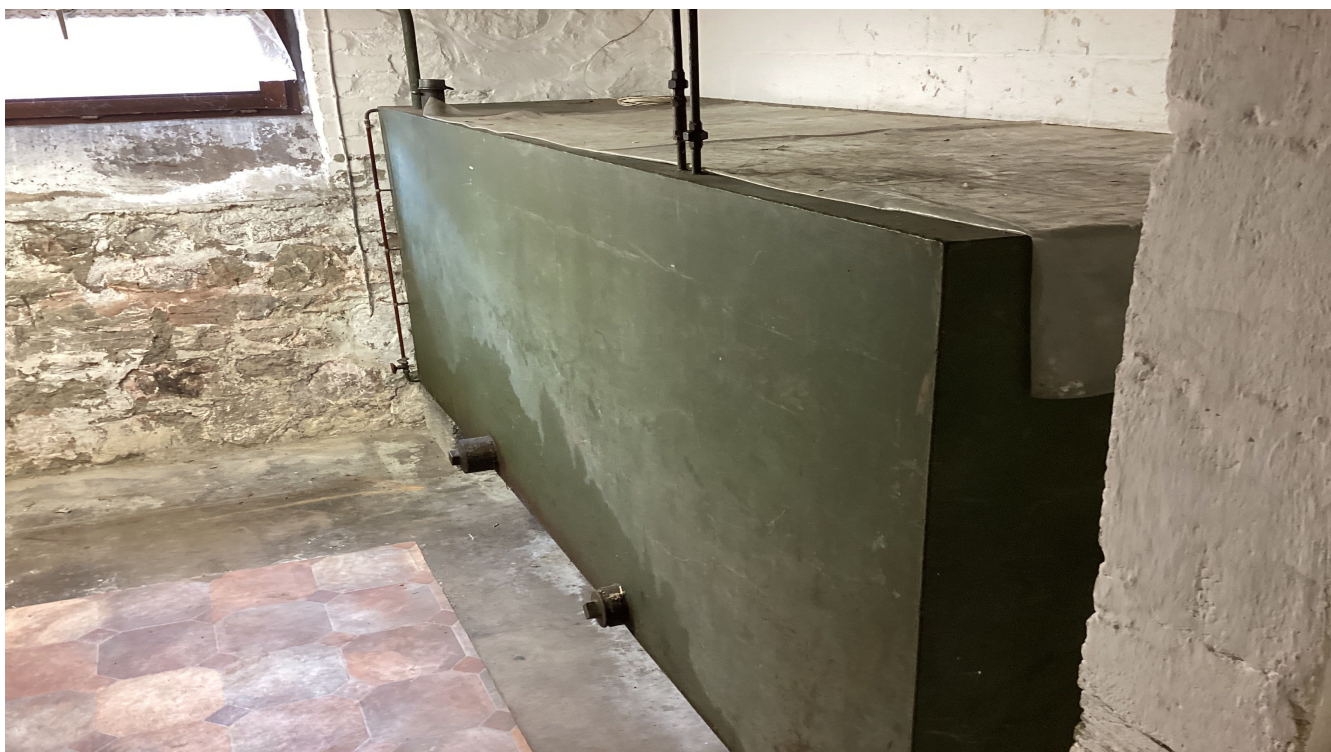
Chambre de visite et accessoires

Le montage réalisé de la jauge sur le côté du réservoir est interdit. A démonter

Le diamètre de l'évent est insuffisant ; il doit faire minimum 5/4"

Placer un système anti-débordement : sifflet ou sonde

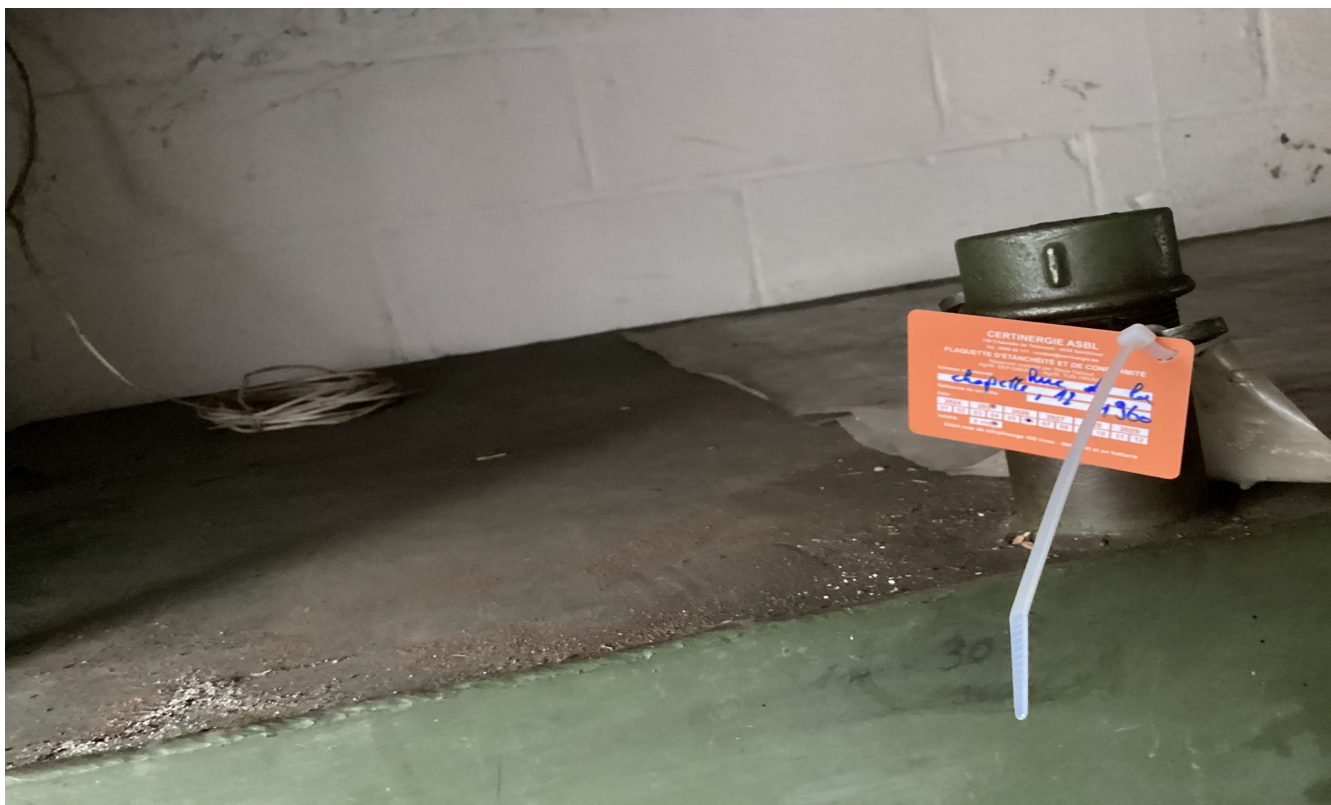
Plaquette apposée sur le réservoir

Une plaquette orange a été fixée et scellée sur la conduite de remplissage du réservoir le jour même du contrôle.
