Asbestinventarisatetest

Jan Baptist De Greeflaan 32, 1731 Asse

Attestnummer : **20250514-000124.001**

Uitgegeven op : **20.05.2025**

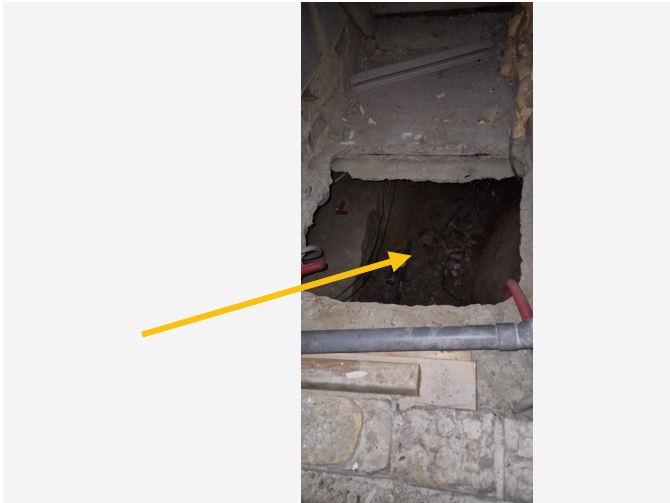
Situeringsfoto

Tijdelijke beperking

Reden: Het onderzoek kan niet uitgevoerd worden binnen de bepalingen van de Welzijnswet

Uitleg van de asbestdeskundige: Kruipruimte niet betreedbaar, te beperkte hoogte.

Niet duidelijk of de kruipruimte zich onder heel de woning bevindt.

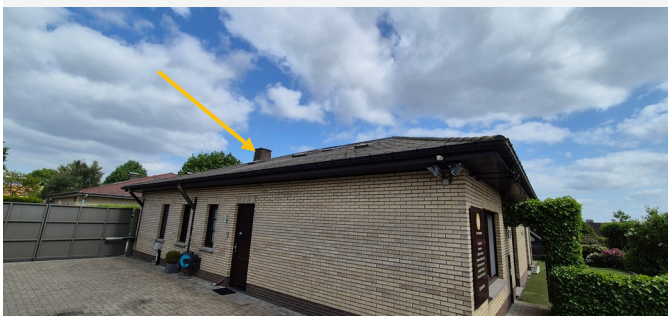
Situeringsfoto

Tijdelijke beperking

Reden: Het te onderzoeken materiaal situeert zich hoger dan 3,50 m te rekenen vanaf een veilige ondergrond

Uitleg van de asbestdeskundige: Binnenzijde van de schouwen is niet inspecteerbaar.

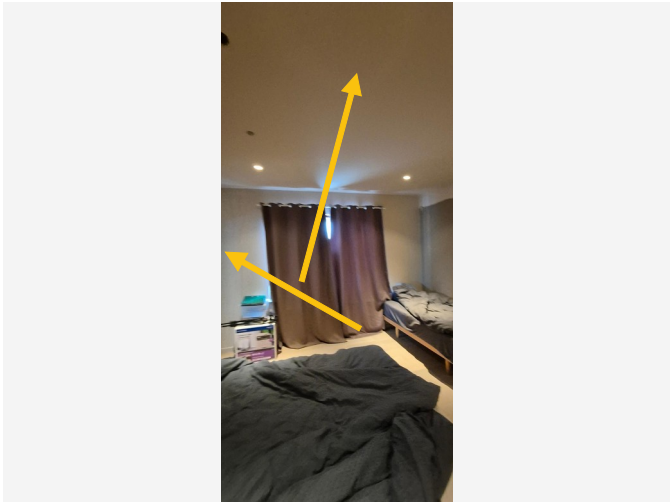
Fiche 3: alle plafonds en bijna alle muren afgewerkt met gipskartonplaat

Bijna alle muren en plafonds zijn afgewerkt met gipskartonplaat, deze is niet-asbestverdacht.

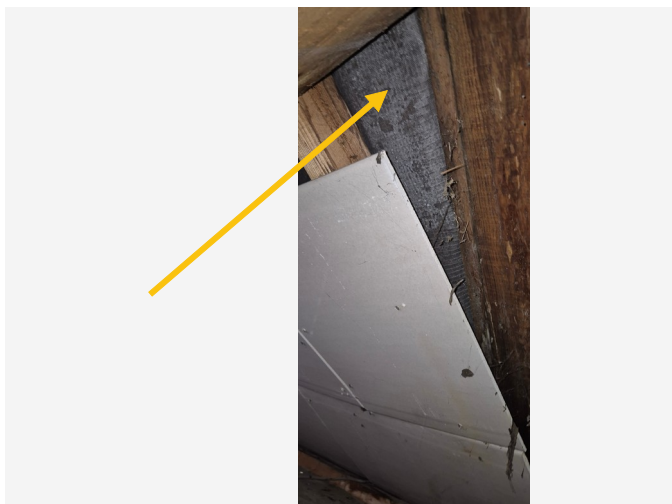
Het onderdak bestaat uit doek, deze is niet asbestverdacht.

Waarneembaar op één plaats op de 1e verdieping

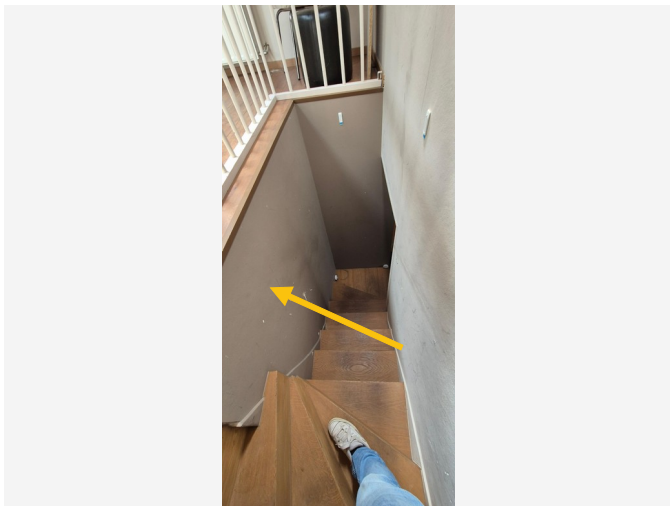
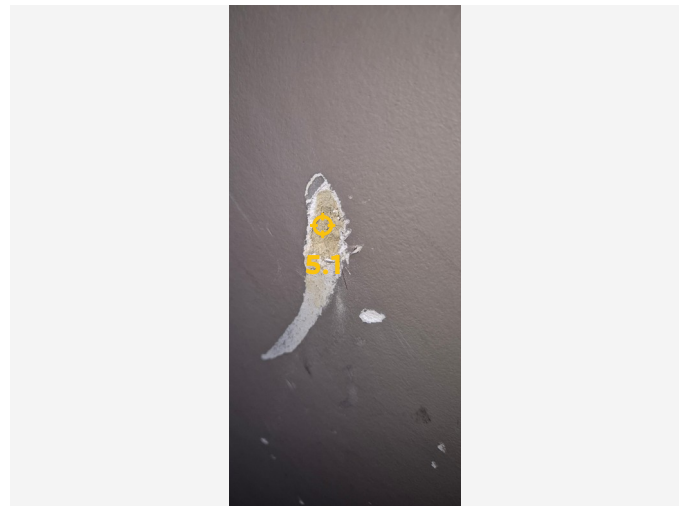
Fiche 5: Pleisterwerk muren

Geen asbest

#	Type	Referentie	Resultaat
5.1	Mengmonster	M1	Geen asbest

Beschrijving	Pleisterwerk muren
Omgeving	Binnen
Primaire drager	Binnenwand
Bindmiddel van materiaal	Gips - kalk
Gebondenheid op basis van bindmiddel	Niet-hechtgebonden
Hoeveelheid (oppervlakte - dikte - aantal)	• 120,00 m ² - 2,00 cm - 1 stuk
Totaal volume	2,40 m ³
Identificatiemethode	Vaststelling met monstername
Destructieve handeling voor identificatie	Nee
Opmerking	<p>Hoeveelheid is grove inschatting.</p> <p>Maar een beperkt aantal muren bepleisterd, de rest is afgewerkt met gipskartonplaat.</p>

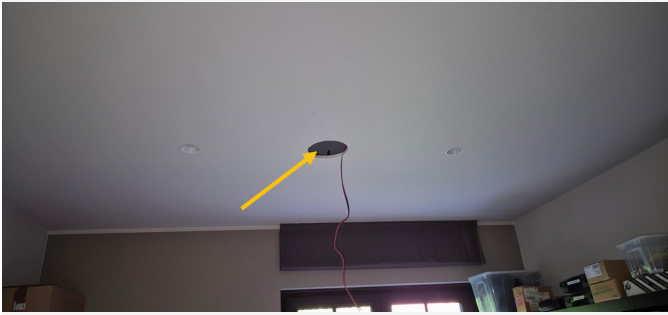
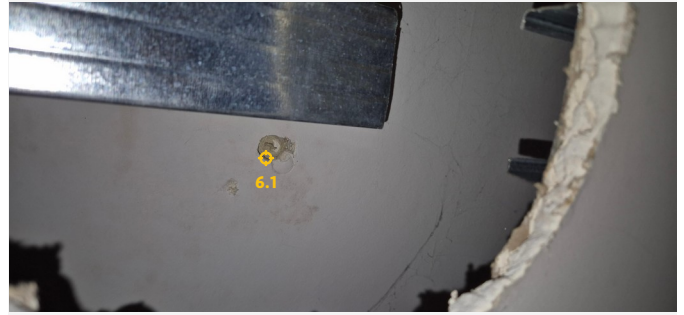
Fiche 6: pleisterwerk plafonds

Geen asbest

#	Type	Referentie	Resultaat
6.1	Puntmonster	M2	Geen asbest

Beschrijving	pleisterwerk plafonds
Omgeving	Binnen
Primaire drager	Plafond
Bindmiddel van materiaal	Gips - kalk
Gebondenheid op basis van bindmiddel	Niet-hechtgebonden
Hoeveelheid (oppervlakte - dikte - aantal)	• 170,00 m ² - 2,00 cm - 1 stuk
Totaal volume	3,40 m ³
Identificatiemethode	Vaststelling met monstername
Destructieve handeling voor identificatie	Nee
Opmerking	Alle plafonds zijn afgewerkt met gipskartonplaat. Op één punt is het oude pleisterwerk waarneembaar en bemonsterbaar. Daar werd 1 puntstaal genomen.

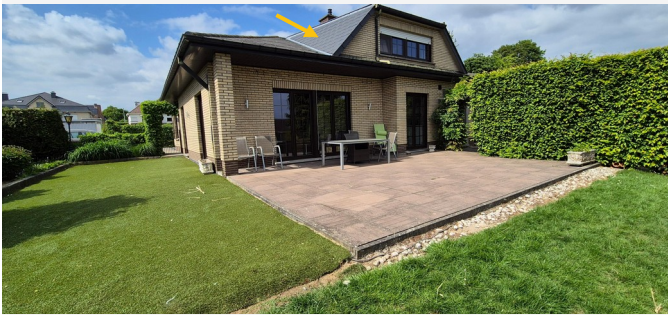
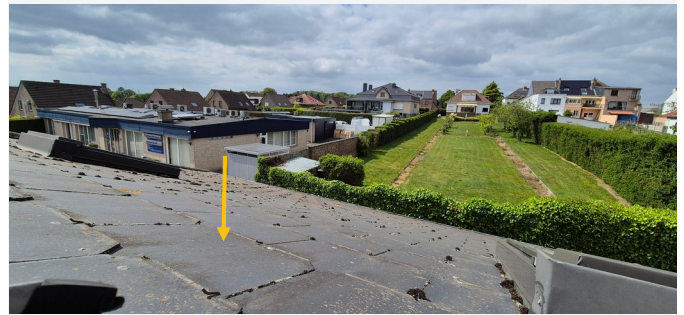
Fiche 7: Leien op het dak

Geen asbest

Beschrijving	Leien op het dak
Omgeving	Buiten
Primaire drager	Schuin dak
Bindmiddel van materiaal	Cement
Gebondenheid op basis van bindmiddel	Hecht
Hoeveelheid (oppervlakte - aantal)	• 210,00 m ² - 1 stuk
Totale oppervlakte	210,00 m ²
Identificatiemethode	Vaststelling met bewijsdocument, zonder monstername
Destructieve handeling voor identificatie	Nee
Opmerking	Hoeveelheid is ruwe opmeting, deze is niet bindend. Er werd een factuur aangeleverd van nieuwe leien geplaatst in 2011.
