Asbestinventarisat attest

23076C0707/00C002 - Woning gelegen te Edingen, Sint-Christoffelvest 21.
Achterdeel woning gelegen op Vlaanderen.

Attestnummer : **20250630-000331.000**

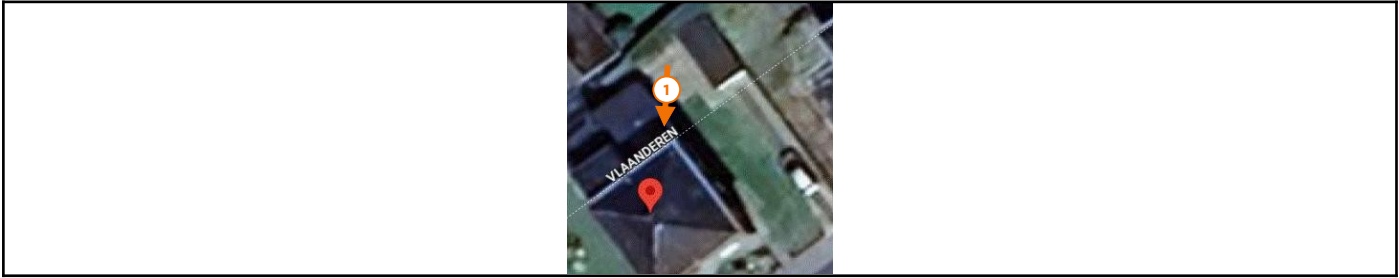
Plan 1.3: dakplan

Beschrijving	Type	Actie
1. asbest schouw	Asbestmateriaal	Verwijderen

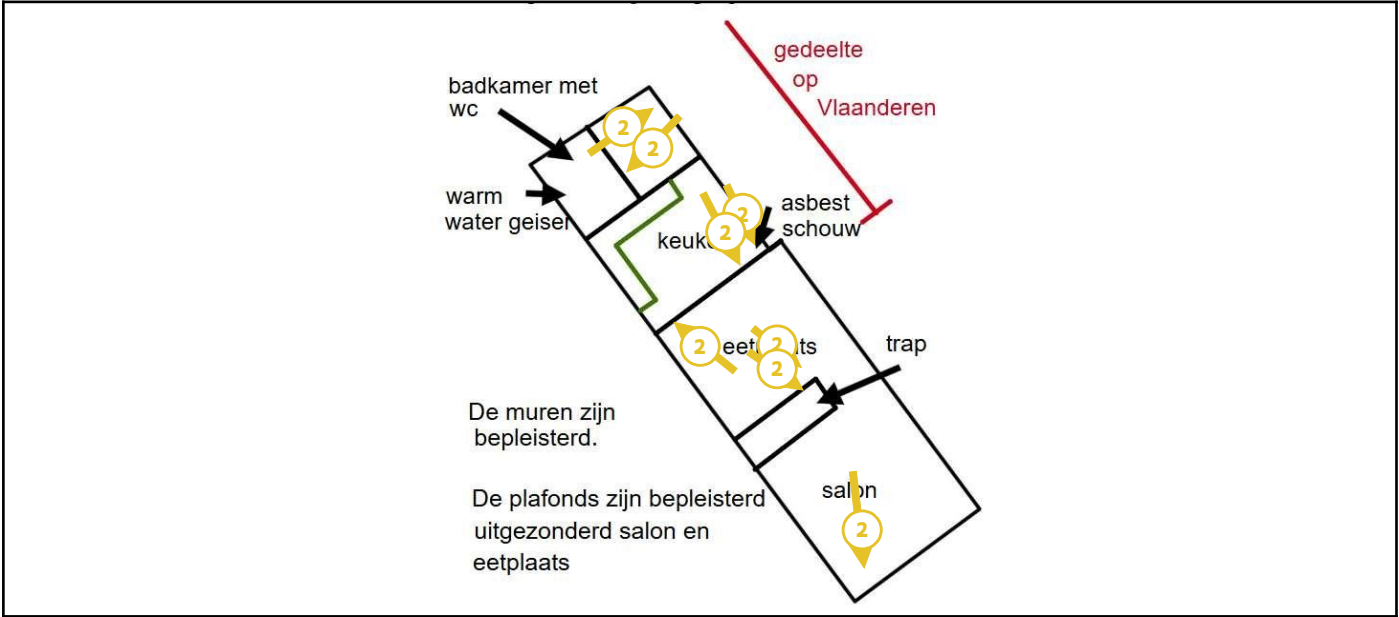
Plan 1.5: plan gelijkvloers

Beschrijving	Type	Actie
2. elektrische schakelaars-stopcontacten-LS doos	Asbestmateriaal	Zorgvuldig beheren

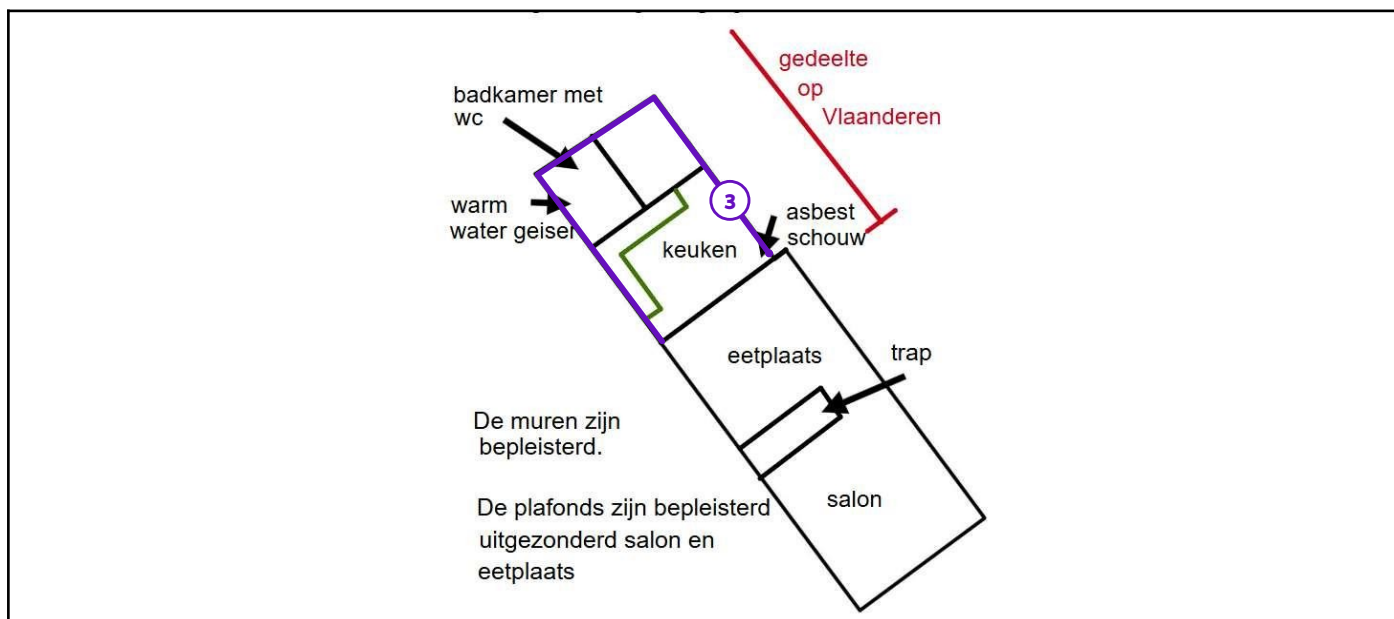
Plan 1.8: plan gelijkvloers

Beschrijving	Type	Actie
3. dakrand plat dak	Beperking	-

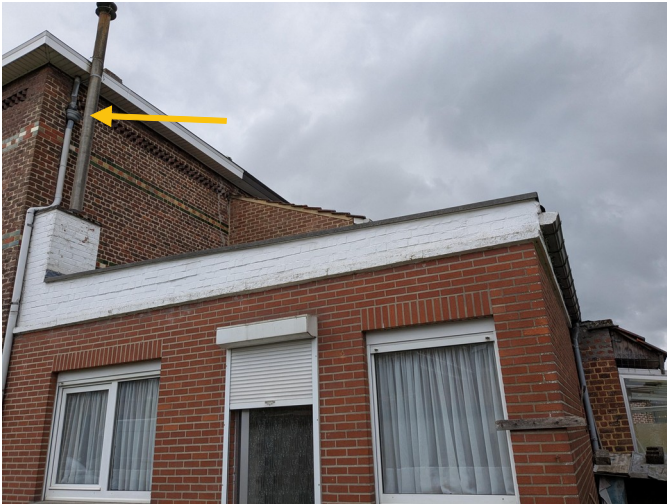
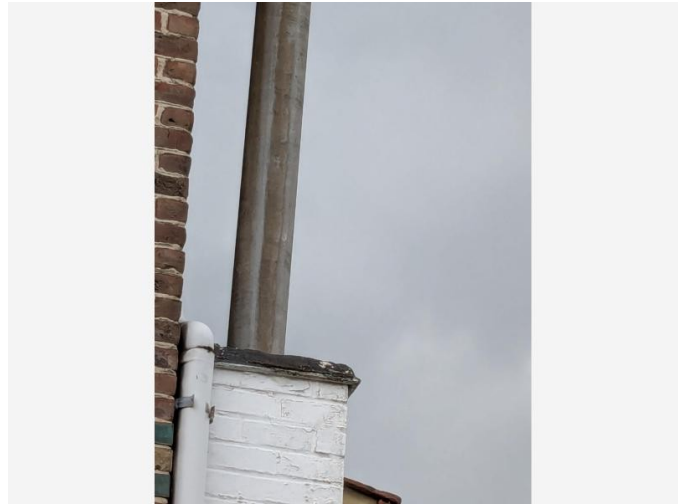
Het asbestmateriaal valt onder de mijlpaal van 2034.

Verwijderen

Eindbeoordeling materiaalrisico	Laag materiaalrisico en/of verlaagde kans op vezelvrijgave
---------------------------------	--

Gebondenheid	Categorie 1: hechtgebonden in oorsprong
Asbestsoort (vezeltype)	Crocidoliet aanwezig
Asbestconcentratie	Laag (< 50%)
Afschermingsgraad van het gehele materiaal	Geheel of deels vrij aan de buitenlucht
Toestand van het materiaal	Licht beschadigd, licht verweerd. Intact calciumsilicaatmateriaal of categorie III 'gebondenheid'

Beschrijving	asbest schouw
Omgeving	Buiten
Primaire drager	HVAC infrastructuur en uitrusting
Asbestmateriaal	Rookgaskanaal
Bindmiddel van asbestmateriaal	Cement
Gebondenheid op basis van bindmiddel	Hecht
Hoeveelheid (lengte - omtrek - dikte - aantal)	<ul style="list-style-type: none">• 4,50 m - 63,00 cm - 2,00 cm - 1 stuk
Totaal volume	0,057 m ³
Eenvoudig bereikbaar	Ja
Bevestigingswijze	<ul style="list-style-type: none">• Verlijmd, ingegoten, versmeerd
Identificatiemethode	Vaststelling zonder monsternamen
Destructieve handeling voor identificatie	Nee
Opmerking	DE hoeveelheid is een schatting.

- Zorg voor een veilig beheer. Vermijd het beschadigen van het asbestmateriaal. Controleer de toestand jaarlijks op wijzigingen.
- Voer bijkomende staalname(s) uit.

- Eenvoudige handelingen: mag via doe-het-zelf of door werknemer(s) met opleidingsattest eenvoudige handelingen
Respecteer veiligheidsmaatregelen (Persoonlijke BeschermingsMiddelen).

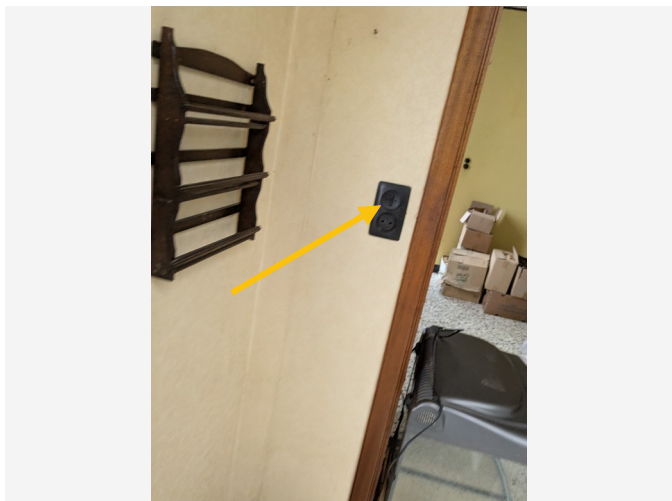
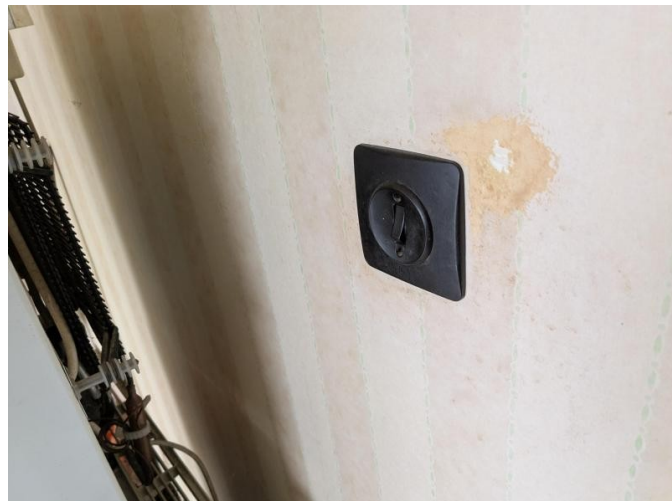
Het asbestmateriaal valt onder de mijlpaal van 2040.

Zorgvuldig beheren

Eindbeoordeling materiaalrisico	Laag materiaalrisico en/of verlaagde kans op vezelvrijgave
---------------------------------	--

Gebondenheid	Categorie 1: hechtgebonden in oorsprong
Asbestsoort (vezeltype)	Crocidoliet aanwezig
Asbestconcentratie	Laag (< 50%)
Afschermingsgraad van het gehele materiaal	Geheel of deels (ook) vrij aan de binnenlucht
Toestand van het materiaal	Onbeschadigd, niet verweerd

Beschrijving	elektrische schakelaars-stopcontacten-LS doos
Omgeving	Binnen
Primaire drager	Communicatie en elektrische infrastructuur en uitrusting
Asbestmateriaal	Plaat, paneel, tablet - Type Bakeliet
Bindmiddel van asbestmateriaal	Kunststof of -hars
Gebondenheid op basis van bindmiddel	Hecht
Hoeveelheid (oppervlakte - dikte - aantal)	• 0,20 m ² - 0,20 cm - 1 stuk
Totaal volume	< 0,001 m ³
Eenvoudig bereikbaar	Ja
Bevestigingswijze	• Geschroefd
Identificatiemethode	Vaststelling zonder monstername
Destructieve handeling voor identificatie	Nee

- Zorg voor een veilig beheer. Vermijd het beschadigen van het asbestmateriaal. Controleer de toestand jaarlijks op wijzigingen.

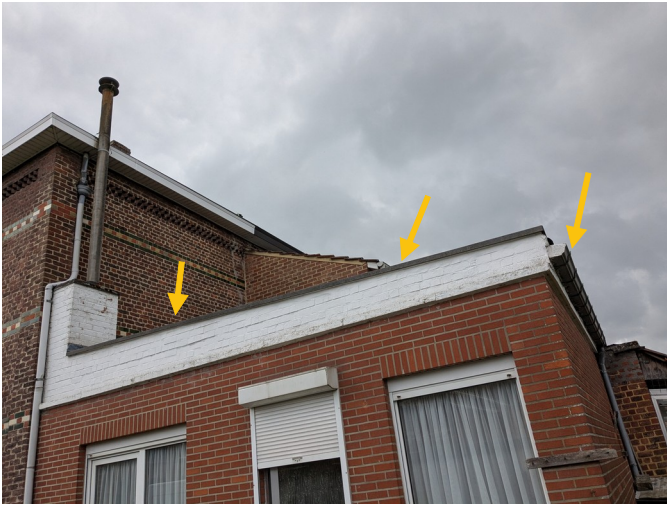
Situeringsfoto

Tijdelijke beperking

Reden: Het te onderzoeken materiaal situeert zich hoger dan 3,50 m te rekenen vanaf een veilige ondergrond

Uitleg van de asbestdeskundige: De dakrand van het plat dak is asbest-verdacht. Bij werken hieraan of sterke degradatie dient een analyse ervan te gebeuren.

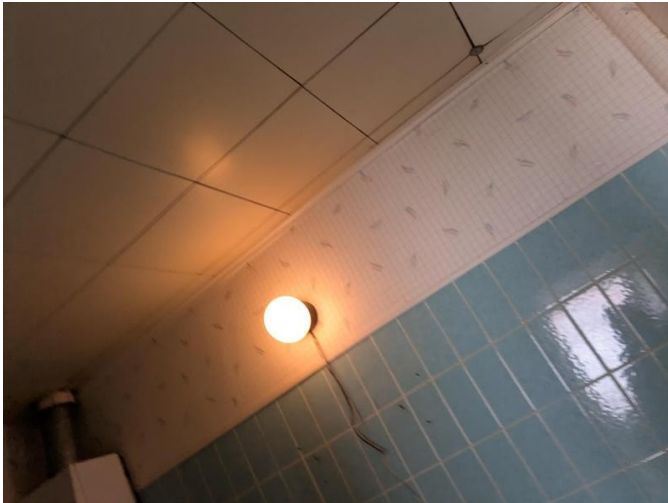
Vrije foto

Sommige plafonds en wanden hebben visueel een andere afwerking dan pleisterwerk (valse plafonds). Achter deze andere afwerkingen kan asbestverdacht pleisterwerk aanwezig kan zijn. Dit dient onderzocht te worden bij veranderingswerken.

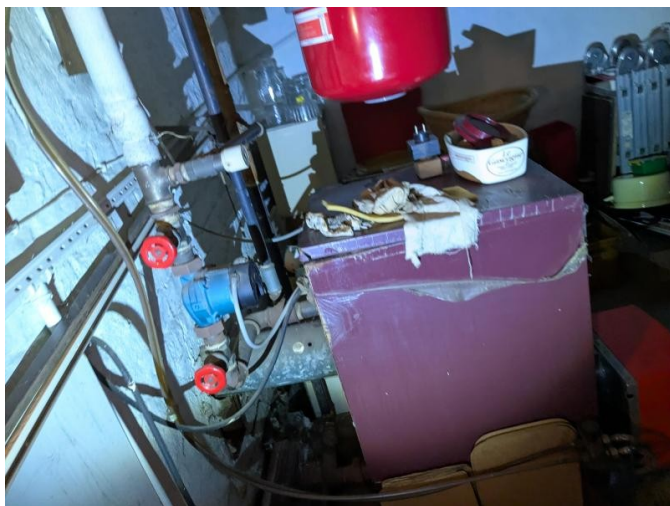
Vrije foto

De ketel van de centrale verwarming is origineel van 1988. De CV-ketel kan gezien het bouwjaar nog asbesthoudende materialen bevatten aan de binnenzijde. Bij werken eraan dient rekening gehouden te worden met de mogelijke aanwezigheid van asbest in dichtingen etc.. Er zijn geen verdachte materialen waarneembaar.

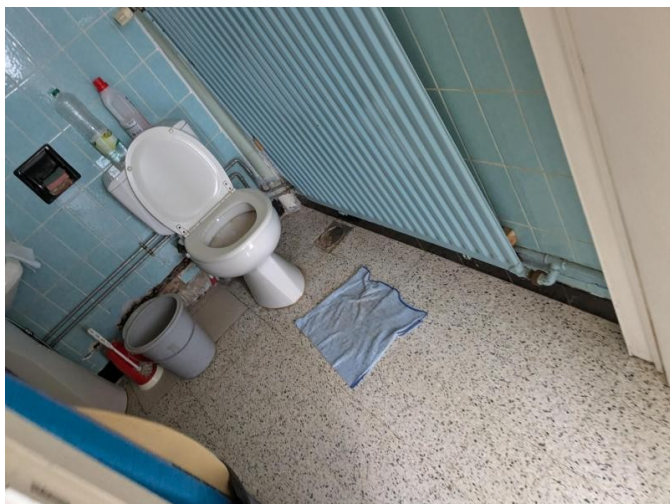
Vrije foto

De vloertegels en wandtegels kunnen mogelijks bevestigd zijn met een asbesthoudende tegellijm. Vermits er geen beschadigingen aanwezig zijn in die mate dat staalname mogelijk, dient deze laag verder onderzocht te worden tijdens een destructief onderzoek. Verdere analyse van de bevestigingsmethode van de faïence is aangewezen.
