Asbestinventarisatattest

Lange Wagenstraat 39, 1932 Zaventem

Attestnummer : 20250620-000235.000

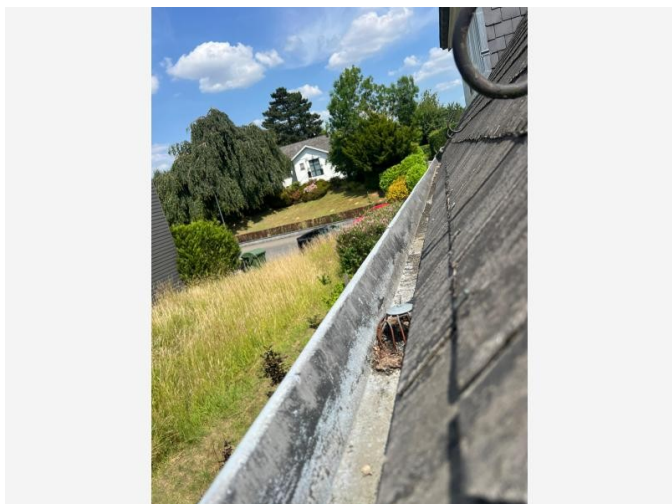
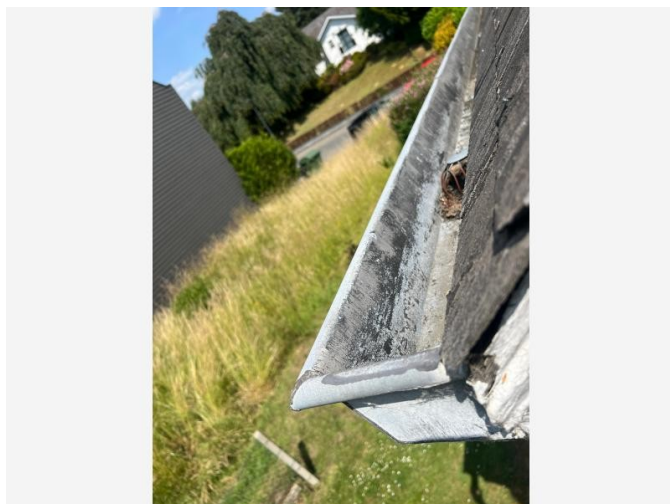
Het asbestmateriaal valt onder de mijlpaal van 2040.

Beschrijving	Slip in dakgoten
Type afvalstof	Betreft resten (contaminatie) van verwerking of beschadiging
Type resten (contaminatie)	<ul style="list-style-type: none">• Stof, deeltjes < 4 mm, flinters, gruis (los, opliggend)• Stof, deeltjes < 4 mm, flinters, gruis (vermengd in materiaal)
Besmette materialen	<ul style="list-style-type: none">• Sediment (dakgoot, afvoerbuys, regenwaterput, ...)
Bron van de resten	Leien asbesthoudend dak
Omgeving	Buiten
Primaire drager	Infrastructuur hemelwater (opvang en afvoer)
Gebondenheid resten	Niet hecht
Hoeveelheid (gewicht - aantal)	<ul style="list-style-type: none">• 0,10 kg - 1 stuk
Totaal gewicht	0,10 kg
Eenvoudig bereikbaar	Ja
Identificatiemethode	Vaststelling zonder monstername

Dringend verwijderen

- Verwijder het asbestafval.
- Voer bijkomende staalname(s) uit.

- Eenvoudige handelingen: mag via doe-het-zelf of door werknemer(s) met opleidingsattest eenvoudige handelingen
De toepassing mag zelf verwijderd worden onder de voorwaarden terug te vinden op:
<https://ovam.vlaanderen.be/wie-mag-wat-verwijderen>

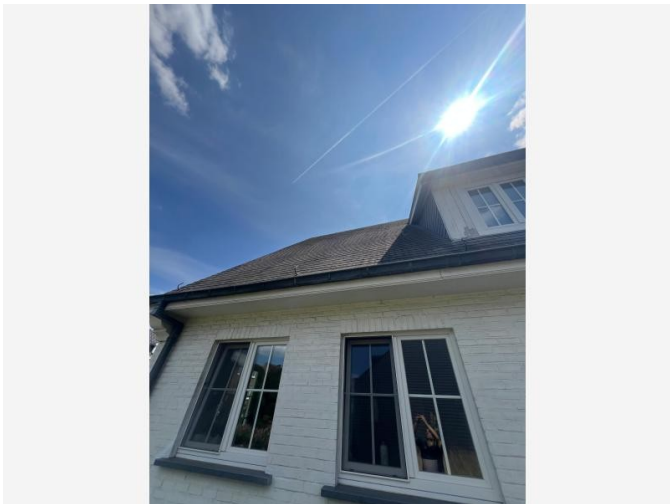
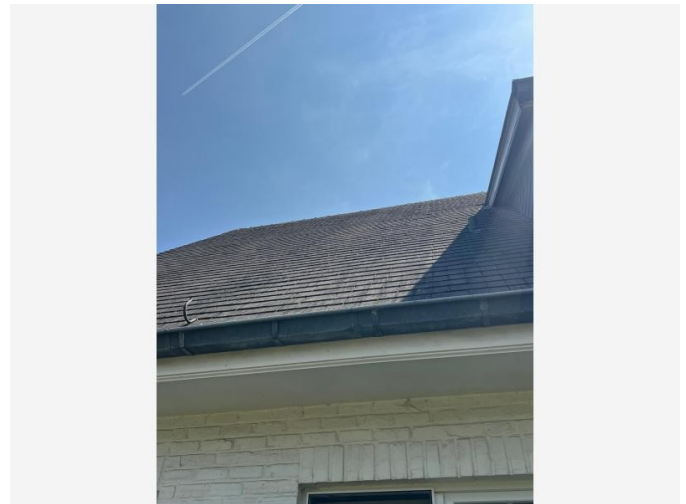
Het asbestmateriaal valt onder de mijlpaal van 2034.

Eindbeoordeling materiaalrisico	Verhoogd materiaalrisico en/of verhoogde kans op vezelvrijgave
---------------------------------	--

Gebondenheid	Categorie 1: hechtgebonden in oorsprong
Asbestsoort (vezeltype)	Alleen chrysotiel
Asbestconcentratie	Laag (< 50%)
Afschermingsgraad van het gehele materiaal	Geheel of deels vrij aan de buitenlucht
Toestand van het materiaal	Matig beschadigd, matig verweerd

#	Type	Referentie	Resultaat
2.1	Puntmonster	06	Chrysotiel

Beschrijving	Leien dak
Omgeving	Buiten
Primaire drager	Schuin dak
Asbestmateriaal	Dak- en gevelbekleding - Lei, shingle
Bindmiddel van asbestmateriaal	Cement
Gebondenheid op basis van bindmiddel	Hecht
Hoeveelheid (oppervlakte - aantal)	• 158,00 m ² - 1 stuk
Totale oppervlakte	158,00 m ²
Eenvoudig bereikbaar	Ja
Bevestigingswijze	• Genageld, geniet
Identificatiemethode	Vaststelling met monstername
Destructieve handeling voor identificatie	Nee

Verwijderen

- Zorg voor een veilig beheer. Vermijd het beschadigen van het asbestmateriaal. Controleer de toestand jaarlijks op wijzigingen.
- Hemelwater dat afspoelt van asbestcement daken of gevels kan asbestdeeltjes bevatten. Gebruik het enkel voor gesloten circuits (bv. spoelen toiletten). Reinig na het vervangen van het dak of de gevel de dakgoten en regenwaterput of -ton om asbesthoudend sediment of slib te verwijderen

- Eenvoudige handelingen: enkel door erkend asbestverwijderaar
Verwijderingsvoorschriften volgens Codex over het welzijn op het werk Art. VI.3-54.

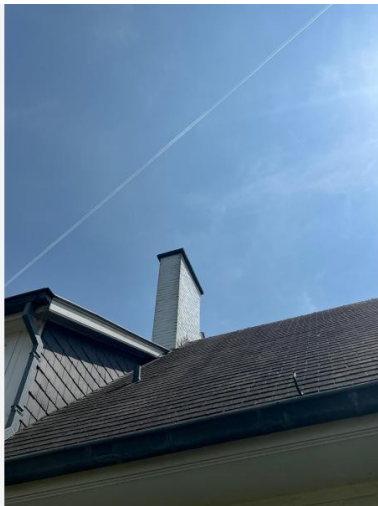
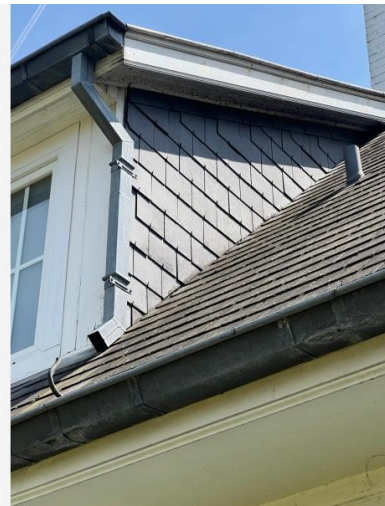
Het asbestmateriaal valt onder de mijlpaal van 2034.

Eindbeoordeling materiaalrisico	Laag materiaalrisico en/of verlaagde kans op vezelvrijgave
---------------------------------	--

Gebondenheid	Categorie 1: hechtgebonden in oorsprong
Asbestsoort (vezeltype)	Alleen chrysotiel
Asbestconcentratie	Laag (< 50%)
Afschermingsgraad van het gehele materiaal	Geheel of deels vrij aan de buitenlucht
Toestand van het materiaal	Licht beschadigd, licht verweerd. Intact calciumsilicaatmateriaal of categorie III 'gebondenheid'

#	Type	Referentie	Resultaat
3.1	Puntmonster	05	Chrysotiel

Beschrijving	Leien gevels dakkapellen
Omgeving	Buiten
Primaire drager	Wand buitenschil
Asbestmateriaal	Dak- en gevelbekleding - Lei, shingle
Bindmiddel van asbestmateriaal	Cement
Gebondenheid op basis van bindmiddel	Hecht
Hoeveelheid (oppervlakte - aantal)	<ul style="list-style-type: none">• 3,00 m² - 6 stuks• 5,00 m² - 2 stuks
Totale oppervlakte	28,00 m ²
Eenvoudig bereikbaar	Ja
Bevestigingswijze	<ul style="list-style-type: none">• Genageld, geniet
Identificatiemethode	Vaststelling met monstername
Destructieve handeling voor identificatie	Nee
Opmerking	geschatte oppervlakte

Verwijderen

- Zorg voor een veilig beheer. Vermijd het beschadigen van het asbestmateriaal. Controleer de toestand jaarlijks op wijzigingen.
- Hemelwater dat afspoelt van asbestcement daken of gevels kan asbestdeeltjes bevatten. Gebruik het enkel voor gesloten circuits (bv. spoelen toiletten). Reinig na het vervangen van het dak of de gevel de dakgoten en regenwaterput of -ton om asbesthoudend sediment of slib te verwijderen

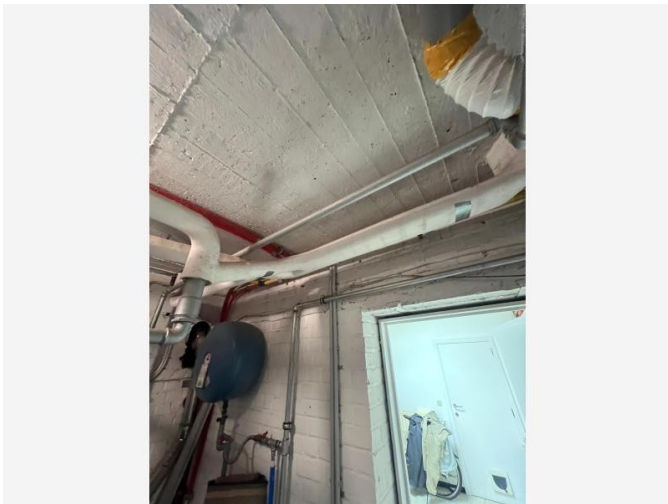
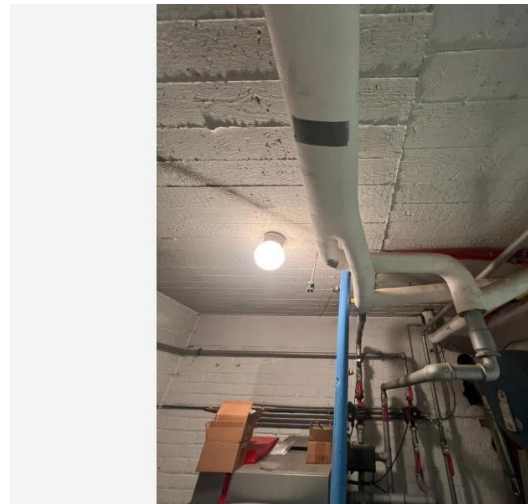
Het asbestmateriaal valt onder de mijlpaal van 2034.

Eindbeoordeling materiaalrisico	Verhoogd materiaalrisico en/of verhoogde kans op vezelvrijgave
---------------------------------	--

Gebondenheid	Categorie 2: niet-hechtgebonden met matrix
Asbestsoort (vezeltype)	Amfibool aanwezig, uitgezonderd crocidoliet
Asbestconcentratie	Hoog ($\geq 50\%$)
Afschermingsgraad van het gehele materiaal	Geheel of deels (ook) vrij aan de binnenlucht
Toestand van het materiaal	Licht beschadigd, licht verweerd. Intact calciumsilicaatmateriaal of categorie III 'gebondenheid'

#	Type	Referentie	Resultaat
4.1	Mengmonster	03	Amosiet
4.2	Mengmonster	04	Amosiet

Beschrijving	Thermische isolatie rond verwarmingsbuizen
Omgeving	Binnen
Primaire drager	HVAC infrastructuur en uitrusting
Asbestmateriaal	In-situ afwerkingslagen - Thermische isolatie
Bindmiddel van asbestmateriaal	Gips - kalk
Gebondenheid op basis van bindmiddel	Niet-hechtgebonden
Hoeveelheid (lengte - omtrek - dikte - aantal)	<ul style="list-style-type: none"> • 6,00 m - 20,00 cm - 2,00 cm - 1 stuk • 2,00 m - 20,00 cm - 2,00 cm - 1 stuk
Totaal volume	0,032 m ³
Eenvoudig bereikbaar	Ja
Bevestigingswijze	<ul style="list-style-type: none"> • Verlijmd, ingegoten, versmeerd
Identificatiemethode	Vaststelling met monsternamen
Destructieve handeling voor identificatie	Nee
Opmerking	<p>Rechte stukken= 6 m</p> <p>Bochten = 2 m</p>

Verwijderen

- Zorg voor een veilig beheer. Vermijd het beschadigen van het asbestmateriaal. Controleer de toestand jaarlijks op wijzigingen.
- Scherm in afwachting van verwijdering het asbestmateriaal af van luchtstromingen en verstoring: bijvoorbeeld door het te verpakken, te fixeren, af te dekken, signalisatie - afbakening aan te brengen, ...

- Hermetische zone (erkend asbestverwijderaar)
Verwijderingsvoorschriften volgens Codex over het welzijn op het werk Art. VI.3-61.

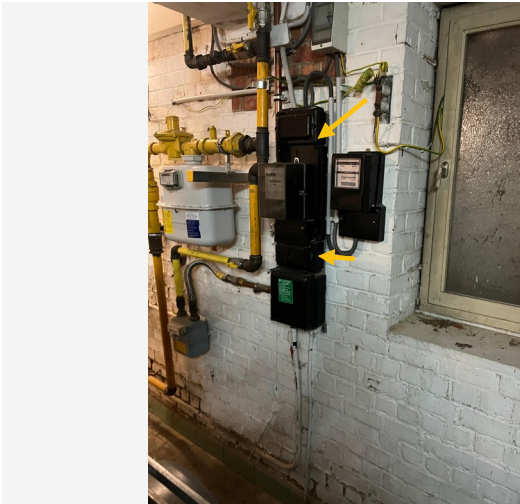
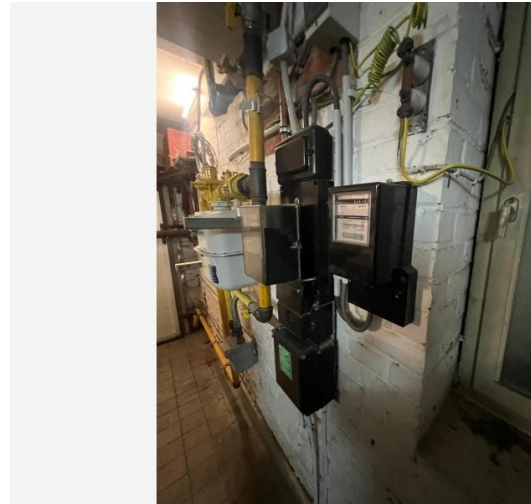
Het asbestmateriaal valt onder de mijlpaal van 2040.

Eindbeoordeling materiaalrisico	Laag materiaalrisico en/of verlaagde kans op vezelvrijgave
---------------------------------	--

Gebondenheid	Categorie 1: hechtgebonden in oorsprong
Asbestsoort (vezeltype)	Crocidoliet aanwezig
Asbestconcentratie	Laag (< 50%)
Afschermingsgraad van het gehele materiaal	Geheel of deels (ook) vrij aan de binnenlucht
Toestand van het materiaal	Onbeschadigd, niet verweerd

Beschrijving	Elektrisch materieel
Omgeving	Binnen
Primaire drager	Communicatie en elektrische infrastructuur en uitrusting
Asbestmateriaal	Plaat, paneel, tablet - Type Bakeliet
Bindmiddel van asbestmateriaal	Kunststof of -hars
Gebondenheid op basis van bindmiddel	Hecht
Hoeveelheid (oppervlakte - dikte - aantal)	• 0,30 m ² - 0,10 cm - 3 stuks
Totaal volume	< 0,001 m ³
Eenvoudig bereikbaar	Ja
Bevestigingswijze	• Geschroefd
Identificatiemethode	Vaststelling zonder monsternamen
Destructieve handeling voor identificatie	Nee

Zorgvuldig beheren

- Zorg voor een veilig beheer. Vermijd het beschadigen van het asbestmateriaal. Controleer de toestand jaarlijks op wijzigingen.
- Voer bijkomende staalname(s) uit.

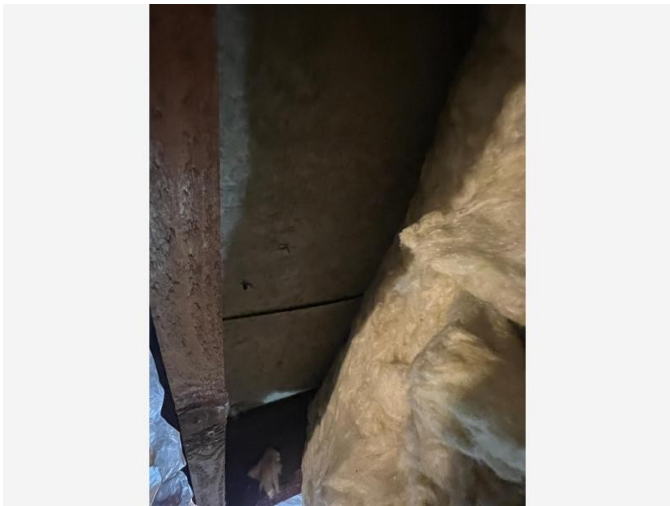
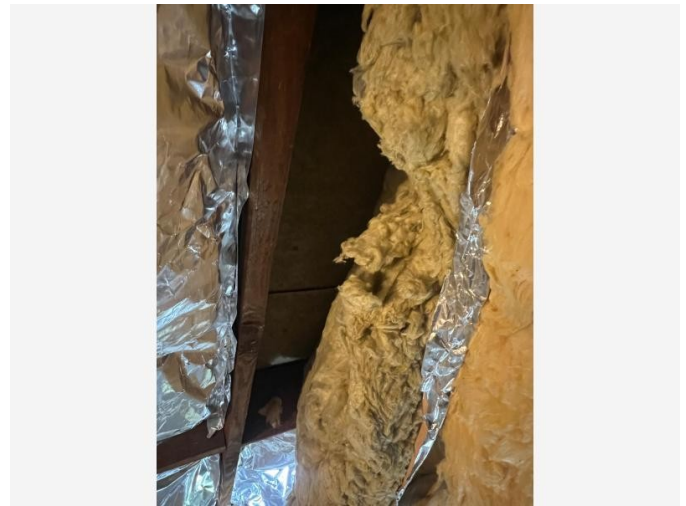
Het asbestmateriaal valt onder de mijlpaal van 2040.

Eindbeoordeling materiaalrisico	Laag materiaalrisico en/of verlaagde kans op vezelvrijgave
---------------------------------	--

Gebondenheid	Categorie 1: hechtgebonden in oorsprong
Asbestsoort (vezeltype)	Alleen chrysotiel
Asbestconcentratie	Laag (< 50%)
Afschermingsgraad van het gehele materiaal	Geheel of deels (ook) vrij aan de binnenlucht
Toestand van het materiaal	Licht beschadigd, licht verweerd. Intact calciumsilicaatmateriaal of categorie III 'gebondenheid'

#	Type	Referentie	Resultaat
6.1	Puntmonster	07	Chrysotiel

Beschrijving	Onderdak
Omgeving	Binnen
Primaire drager	Schuin dak
Asbestmateriaal	Plaat, paneel, tablet - Type Menuiserie
Bindmiddel van asbestmateriaal	Cement
Gebondenheid op basis van bindmiddel	Hecht
Hoeveelheid (oppervlakte - dikte - aantal)	<ul style="list-style-type: none">• 150,00 m² - 0,40 cm - 1 stuk
Totaal volume	0,60 m ³
Eenvoudig bereikbaar	<p>Nee</p> <ul style="list-style-type: none">• Het asbestmateriaal is bedekt (uitgezonderd laag verf, coating, behang, kunststof, textiel) en het wegnemen van het bedekkende materiaal kan niet zonder het bedekkende materiaal te beschadigen.
Bevestigingswijze	<ul style="list-style-type: none">• Genageld, geniet
Identificatiemethode	Vaststelling met monstername
Destructieve handeling voor identificatie	Nee
Opmerking	geschatte oppervlakte

Zorgvuldig beheren

- Zorg voor een veilig beheer. Vermijd het beschadigen van het asbestmateriaal. Controleer de toestand jaarlijks op wijzigingen.

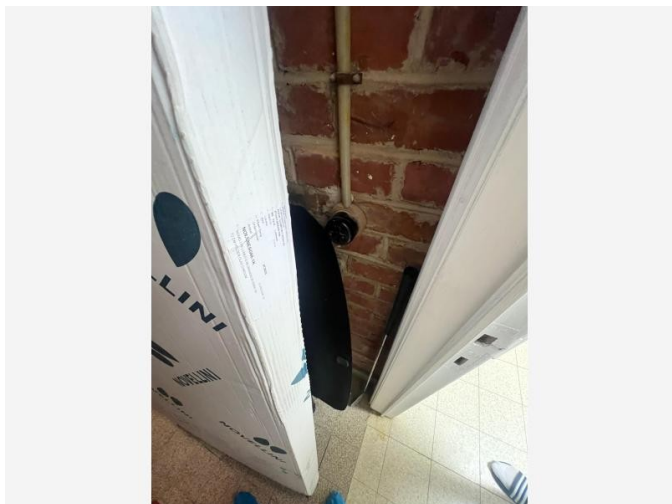
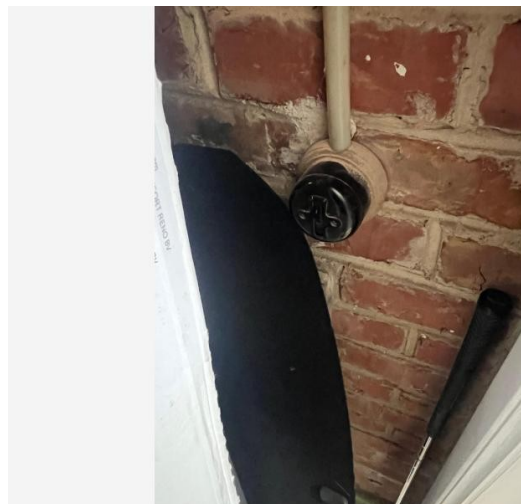
Het asbestmateriaal valt onder de mijlpaal van 2040.

Beschrijving	Elektrische schakelaars en stopcontacten
Omgeving	Binnen
Primaire drager	Communicatie en elektrische infrastructuur en uitrusting
Asbestmateriaal	Plaat, paneel, tablet - Type Bakeliet
Bindmiddel van asbestmateriaal	Kunststof of -hars
Gebondenheid op basis van bindmiddel	Hecht
Hoeveelheid (oppervlakte - dikte - aantal)	• 0,10 m ² - 0,10 cm - 3 stuks
Totaal volume	< 0,001 m ³
Eenvoudig bereikbaar	Ja
Bevestigingswijze	• Geschroefd
Identificatiemethode	Vaststelling zonder monsternamen
Destructieve handeling voor identificatie	Nee

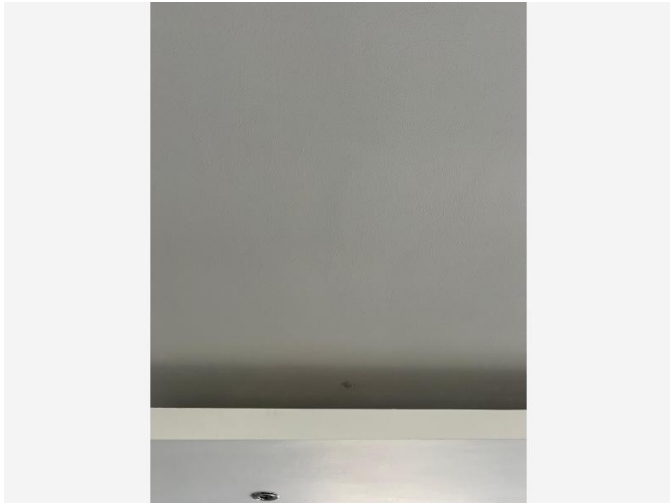
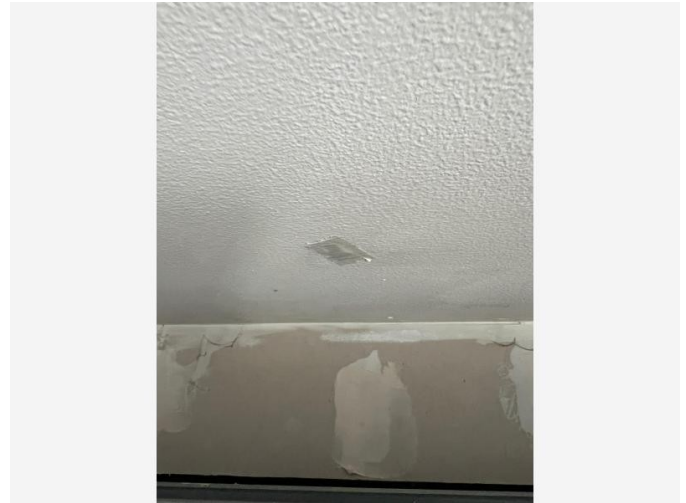
Fiche 17: Pleisterwerk plafond

Geen asbest
