Asbestinventarisatetest

Regentwijk 35, 3890 Gingelom

Attestnummer : 20250623-000496.000

Niet-asbestveilig

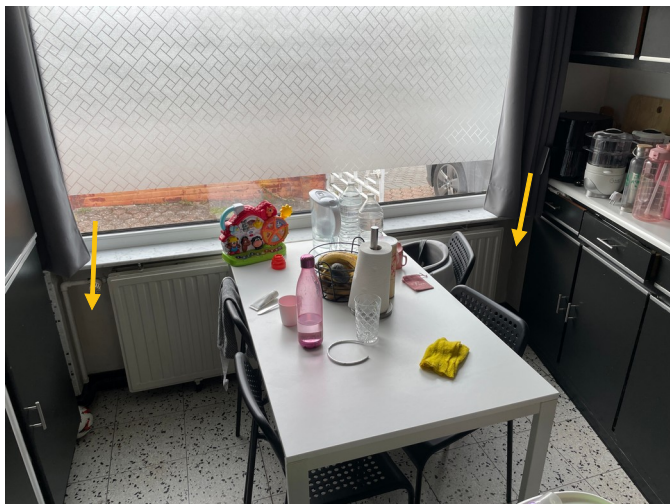
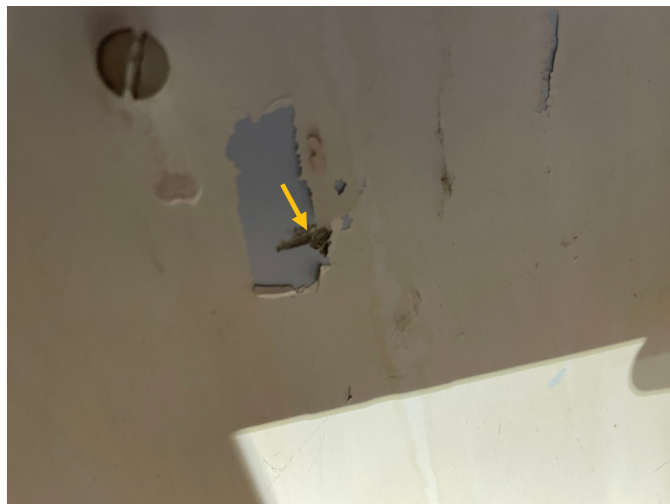
Eindbeoordeling materiaalrisico	Verhoogd materiaalrisico en/of verhoogde kans op vezelvrijgave
---------------------------------	--

Gebondenheid	Categorie 1: hechtgebonden in oorsprong
Asbestsoort (vezeltype)	Crocidoliet aanwezig
Asbestconcentratie	Laag (< 50%)
Afschermingsgraad van het gehele materiaal	Geheel of deels (ook) vrij aan binnenluchtstromen
Toestand van het materiaal	Licht beschadigd, licht verweerd. Intact calciumsilicaatmateriaal of categorie III 'gebondenheid'

Beschrijving	menuiserite wandplaat
Omgeving	Binnen
Primaire drager	Binnenwand
Asbestmateriaal	Plaat, paneel, tablet - Type Menuiserite
Bindmiddel van asbestmateriaal	Cement
Gebondenheid op basis van bindmiddel	Hecht
Hoeveelheid (oppervlakte - dikte - aantal)	• 1,70 m ² - 0,50 cm - 1 stuk
Totaal volume	0,009 m ³
Eenvoudig bereikbaar	Ja
Bevestigingswijze	• Geschroefd
Identificatiemethode	Vaststelling zonder monsternamen
Destructieve handeling voor identificatie	Nee
Opmerking	geschatte oppervlakte

Verwijderen

- Verwijder dit asbestmateriaal zo snel mogelijk. Volg de toestand goed op.
- in afwachting van verwijdering: eventueel extra laag verf aanbrengen.
- Voer bijkomende staalname(s) uit.

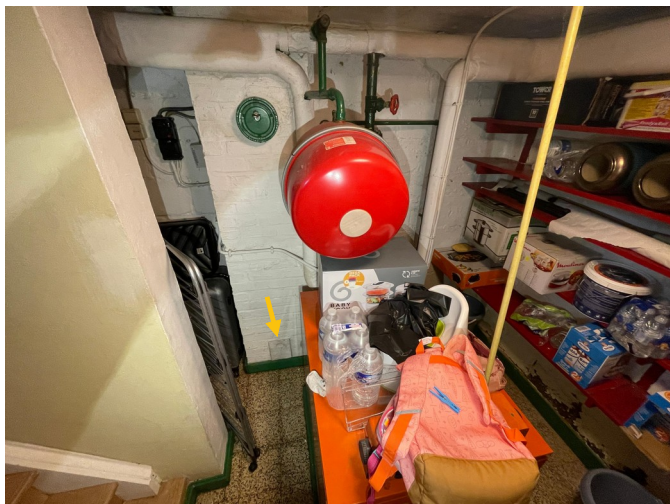
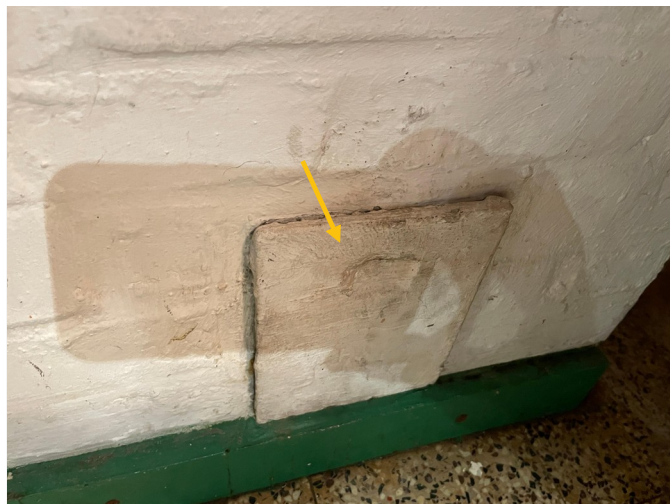
Eindbeoordeling materiaalsrisico	Verhoogd materiaalsrisico en/of verhoogde kans op vezelvrijgave
----------------------------------	---

Gebondenheid	Categorie 1: hechtgebonden in oorsprong
Asbestsoort (vezeltype)	Crocidoliet aanwezig
Asbestconcentratie	Laag (< 50%)
Afschermingsgraad van het gehele materiaal	Geheel of deels (ook) vrij aan binnenluchtstromen
Toestand van het materiaal	Licht beschadigd, licht verweerd. Intact calciumsilicaatmateriaal of categorie III 'gebondenheid'

Beschrijving	roetluik in asbestcement
Omgeving	Grenst aan binnen- en buitenlucht
Primaire drager	HVAC infrastructuur en uitrusting
Asbestmateriaal	Brandwerende afsluiting (prefab geheel) - Luik
Bindmiddel van asbestmateriaal	Cement
Gebondenheid op basis van bindmiddel	Hecht
Hoeveelheid (gewicht - aantal)	<ul style="list-style-type: none">• 0,50 kg - 1 stuk
Totaal gewicht	0,50 kg
Eenvoudig bereikbaar	Ja
Bevestigingswijze	<ul style="list-style-type: none">• Los (al dan niet bedekt)
Identificatiemethode	Vaststelling zonder monstername
Destructieve handeling voor identificatie	Nee

Verwijderen

- Verwijder dit asbestmateriaal zo snel mogelijk. Volg de toestand goed op.
- Voer bijkomende staalname(s) uit.

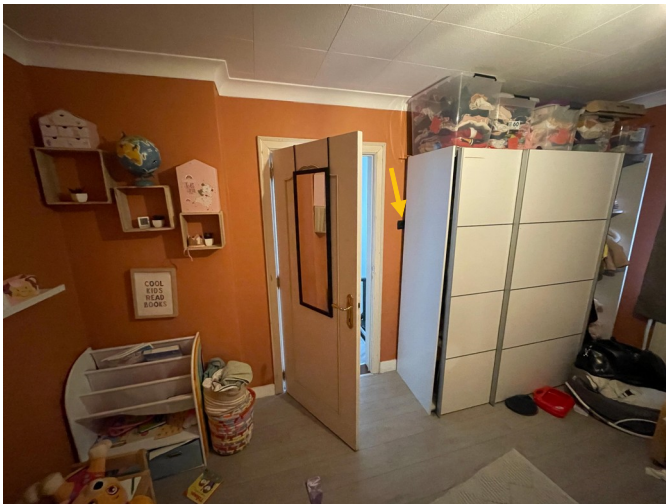
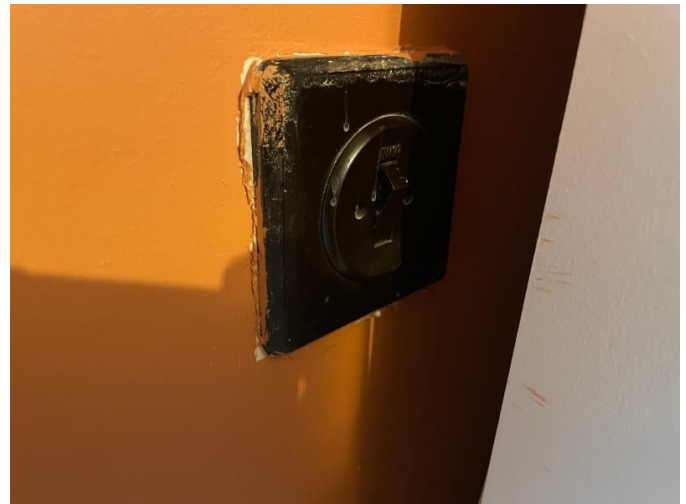
Eindbeoordeling materiaalrisico	Laag materiaalrisico en/of verlaagde kans op vezelvrijgave
---------------------------------	--

Gebondenheid	Categorie 1: hechtgebonden in oorsprong
Asbestsoort (vezeltype)	Crocidoliet aanwezig
Asbestconcentratie	Laag (< 50%)
Afschermingsgraad van het gehele materiaal	Geheel of deels (ook) vrij aan de binnenlucht
Toestand van het materiaal	Onbeschadigd, niet verweerd

Beschrijving	bakelieten lichtschakelaars
Omgeving	Binnen
Primaire drager	Communicatie en elektrische infrastructuur en uitrusting
Asbestmateriaal	Plaat, paneel, tablet - Type Bakeliet
Bindmiddel van asbestmateriaal	Kunststof of -hars
Gebondenheid op basis van bindmiddel	Hecht
Hoeveelheid (oppervlakte - dikte - aantal)	• 0,30 m ² - 0,50 cm - 1 stuk
Totaal volume	0,002 m ³
Eenvoudig bereikbaar	Ja
Bevestigingswijze	• Geschroefd
Identificatiemethode	Vaststelling zonder monsternamen
Destructieve handeling voor identificatie	Nee
Opmerking	Op meerdere plaatsen in de woning bevinden zich bakelieten stopcontacten/schakelaars (niet noodzakelijk allemaal aangeduid op de plannen)

Zorgvuldig beheren

- Zorg voor een veilig beheer. Vermijd het beschadigen van het asbestmateriaal. Controleer de toestand jaarlijks op wijzigingen.

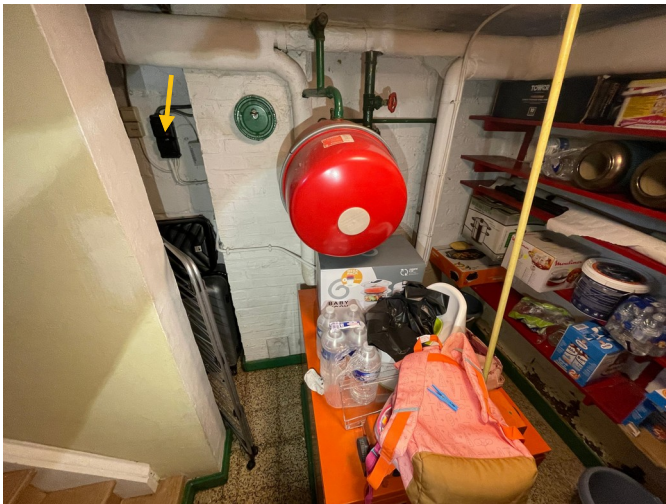
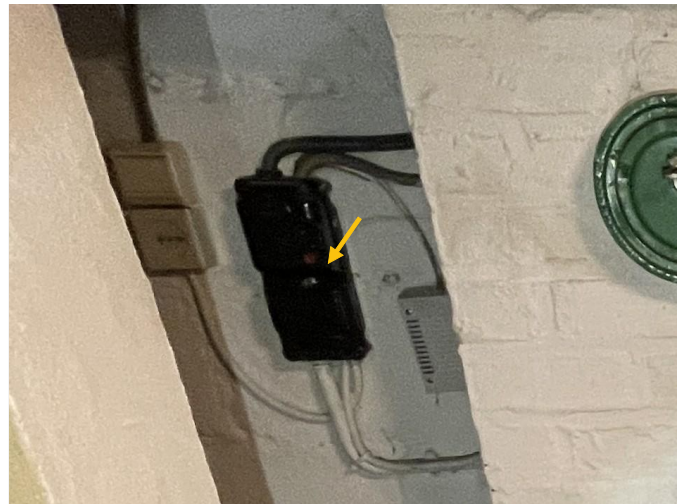
Eindbeoordeling materiaalrisico	Laag materiaalrisico en/of verlaagde kans op vezelvrijgave
---------------------------------	--

Gebondenheid	Categorie 1: hechtgebonden in oorsprong
Asbestsoort (vezeltype)	Crocidoliet aanwezig
Asbestconcentratie	Laag (< 50%)
Afschermingsgraad van het gehele materiaal	Geheel of deels (ook) vrij aan de binnenlucht
Toestand van het materiaal	Onbeschadigd, niet verweerd

Beschrijving	bakelieten schakelaars
Omgeving	Binnen
Primaire drager	Communicatie en elektrische infrastructuur en uitrusting
Asbestmateriaal	Plaat, paneel, tablet - Type Bakeliet
Bindmiddel van asbestmateriaal	Kunststof of -hars
Gebondenheid op basis van bindmiddel	Hecht
Hoeveelheid (oppervlakte - dikte - aantal)	• 0,30 m ² - 0,50 cm - 1 stuk
Totaal volume	0,002 m ³
Eenvoudig bereikbaar	Ja
Bevestigingswijze	• Geschroefd
Identificatiemethode	Vaststelling zonder monsternamen
Destructieve handeling voor identificatie	Nee

Zorgvuldig beheren

- Zorg voor een veilig beheer. Vermijd het beschadigen van het asbestmateriaal. Controleer de toestand jaarlijks op wijzigingen.

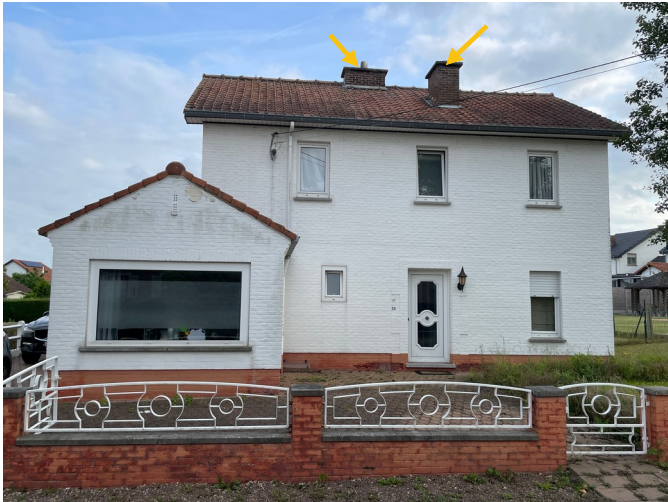
Fiche 5: mogelijke aanwezigheid van buis in schouw kan niet onderzocht worden.

Tijdelijke beperking

Reden: Het te onderzoeken materiaal situeert zich hoger dan 3,50 m te rekenen vanaf een veilige ondergrond

Uitleg van de asbestdeskundige: mogelijke aanwezigheid van (mogelijk asbesthoudende) buis in schouw kan niet onderzocht worden.

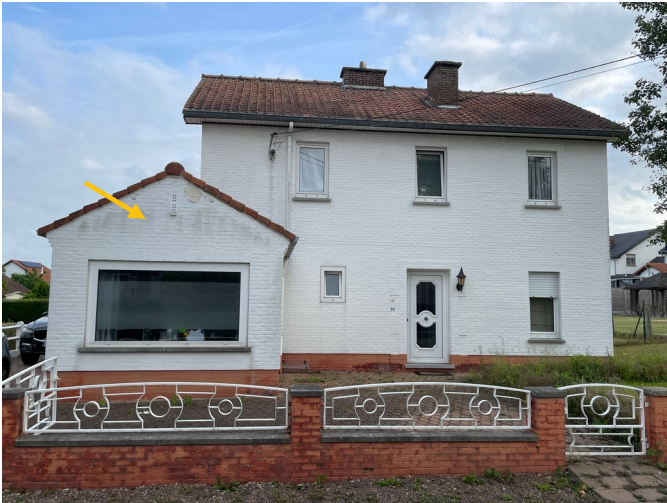
Permanente beperking

Reden: geen toegangsluik aanwezig

Uitleg van de asbestdeskundige: geen toegangsluik aanwezig

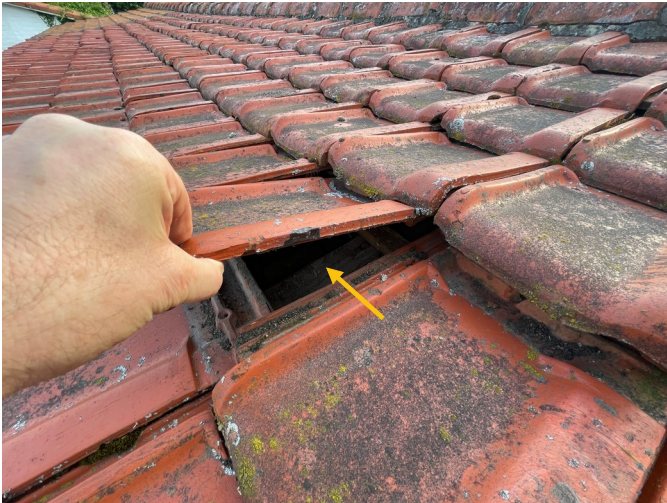
geen onder'dak

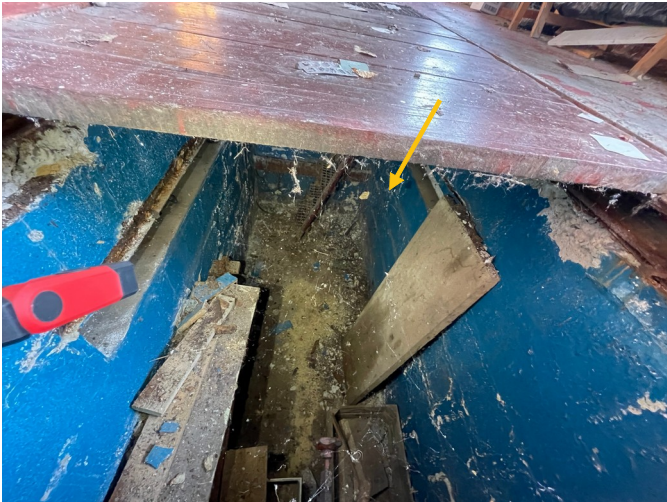
Fiche 8: geen asbestverdachte materialen aangetroffen (smeerput)

geen asbestverdachte materialen aangetroffen

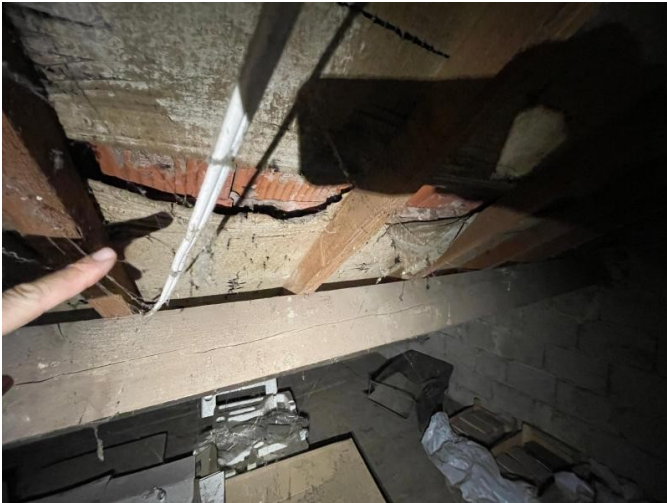
onderdak uit doek/folie

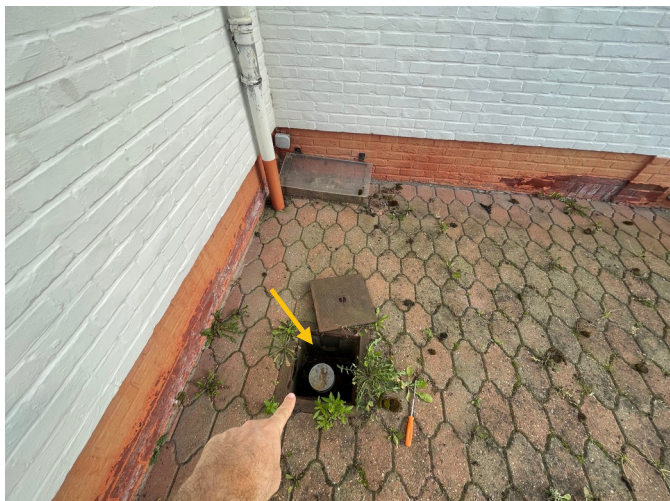
Fiche 10: geen asbestverdachte materialen aangetroffen (afvoerputjes)

geen asbestverdachte materialen aangetroffen (afvoerputjes)

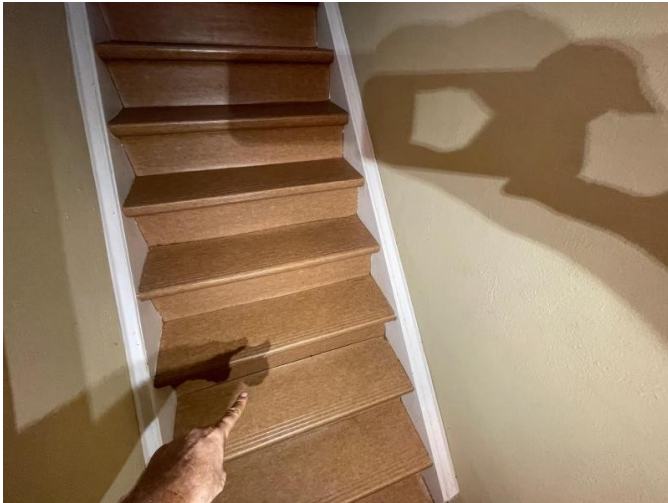
veilige vinyl (puur vinyl)

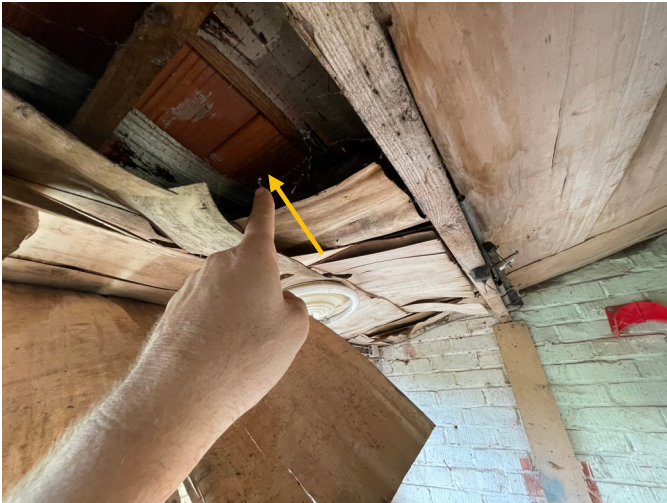
geen onder'dak

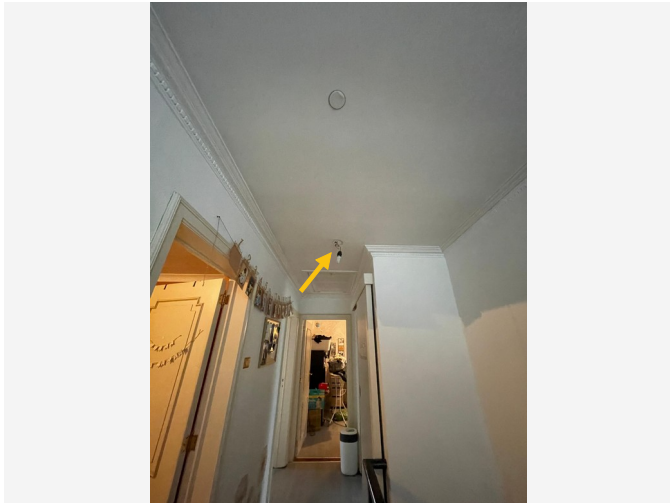
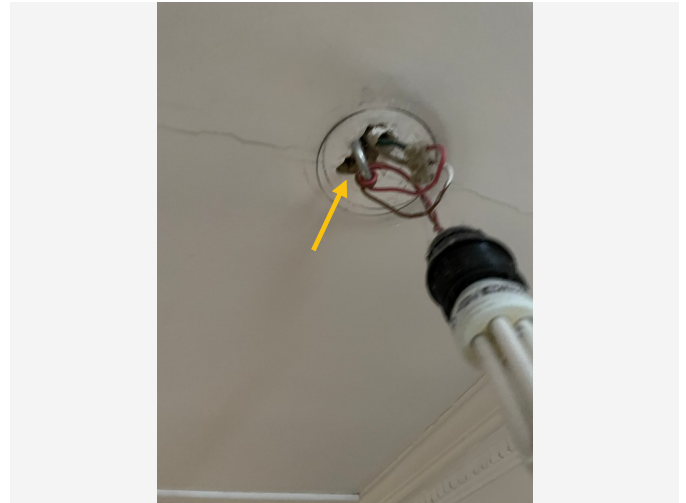
Fiche 14: pleister plafond

Geen asbest

#	Type	Referentie	Resultaat
14.1	Mengmonster	07	Geen asbest

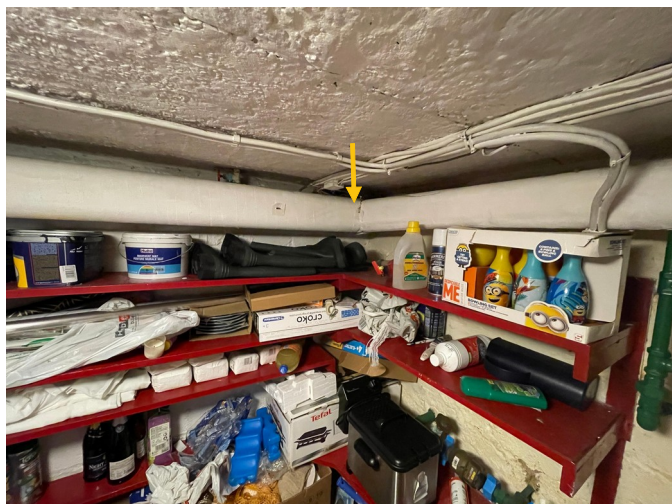
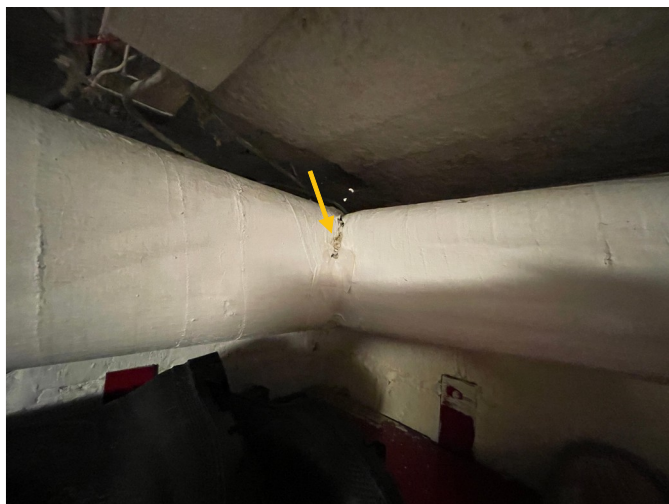
Fiche 15: buisisolatie bocht

Geen asbest
